ผลการตรวจติดตามการปฏิบัติตามมาตรการป้องกัน
และแก้ไขผลกระทบสิ่งแวดล้อม

ผลการติดตามเพื่อตรวจสอบการปฏิบัติตามมาตรการป้องกันและแก้ไขผลกระทบสิ่งแวดล้อมและมาตรการติดตามตรวจสอบคุณภาพของสิ่งแวดล้อม โครงการ พุทธรักษา หัวหิน ของบริษัท พีเอสพี แลนด์ โครงการฯ จำกัด (ฉบับประจำเดือนกรกฎาคม-ธันวาคม 2566) ทำการตรวจสอบเมื่อวันที่ 4 กรกฎาคม 2566 วันที่ 5 กันยายน 2566 วันที่ 6 พฤศจิกายน 2566 และวันที่ 21 ธันวาคม 2566

ตารางที่ 2-1 การปฏิบัติตามมาตรการป้องกันและแก้ไขผลกระทบสิ่งแวดล้อม โครงการ พุทธรักษา หัวหิน

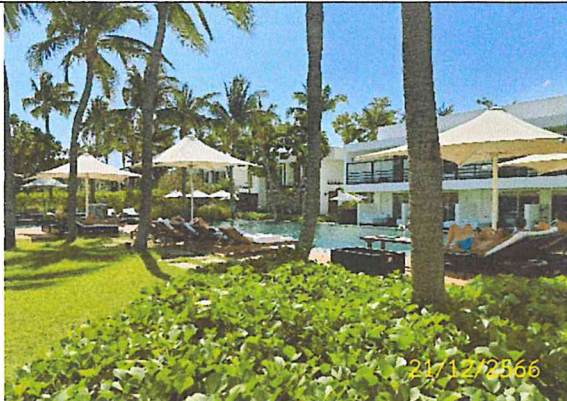
<p>21/12/2566</p>
<p>รูปที่ 2-1 พื้นที่สีเขียวบริเวณอาคาร A และสระว่ายน้ำ</p>	<p>รูปที่ 2-2 พื้นที่สีเขียวบริเวณอาคาร A และอาคารร้านอาหาร</p>

4.3 สุขภาพและทัศนียภาพ	1. ปลุกต้นไม้และจัดสวนภายในโครงการให้มีความสวยงามร่มรื่นตามที่ออกแบบไว้ในรายละเอียดโครงการเพื่อใช้เป็นที่พักผ่อนหย่อนใจของผู้เข้ามาใช้บริการ	✓	- ตรวจสอบให้มีการจัดพื้นที่สีเขียวภายในพื้นที่โครงการให้เป็นไปตามผังภูมิสถาปัตย์ที่ได้ออกแบบไว้	แสดงดังรูปที่ 2-1 ถึงรูปที่ 2-4

ผลกระทบสิ่งแวดล้อม	มาตรการป้องกันและแก้ไขผลกระทบสิ่งแวดล้อม	ผลการปฏิบัติตามมาตรการฯ	ปัญหา และ/หรือ ข้อเสนอแนะ	สิ่งอ้างอิง
4.3 สุขภาพและทัศนียภาพ(ต่อ)	<p>2. ให้มีการปลูกต้นไม้ในพื้นที่สีเขียวของโครงการด้านที่ติดกับศูนย์วิจัยใหม่ไทยด้านทิศเหนือ โดยให้เป็นต้นไม้ทรงสูงเพื่อช่วยลดผลกระทบด้านทัศนียภาพ</p> <p>3. จัดคนสวนคอยดูแลรักษาต้นไม้สนามหญ้าและสวนหย่อมภายในโครงการ โดยรดน้ำและบำรุงรักษาทุกวัน พร้อมทั้งตัดแต่งต้นไม้ให้สวยงามและไม่เกะกะการใช้สอย</p> <p>4. ดูแลรักษาความสะอาดบริเวณพื้นที่โครงการและบริเวณข้างเคียงอยู่เสมอ</p> <p>5. การเก็บรวบรวมมูลฝอยจะต้องใส่ถุงดำและมัดปากถุงให้เรียบร้อย</p> <p>6. จัดให้มีบ้านดูแลรักษาความสะอาดห้องพักและบริเวณส่วนต่างๆ ของแต่ละอาคารเป็นประจำทุกวัน หากพบว่าถึงรองรับมูลฝอยมีปริมาณมูลฝอยมากเกินไปให้เก็บไปยังที่พักลมุลฝอยรวมทันที</p> <p>7. การจอดรถควรจะมีความเป็นระเบียบ และสะดวกต่อการจราจร</p> <p>8. การทิ้งมูลฝอยจะต้องทิ้งลงถังรองรับมูลฝอยเท่านั้นไม่วางทิ้งให้เกะกะ</p>	<p>✓</p> <p>✓</p> <p>✓</p>	<p>- ตรวจสอบให้มีการปลูกไม้ยืนต้นทรงสูงบริเวณที่ติดกับศูนย์วิจัยใหม่ไทย</p> <p>- ตรวจสอบให้มีการดูแลรักษาต้นไม้บริเวณสวนให้สวยงามอยู่เสมอ</p> <p>- ตรวจสอบให้มีการทำความสะอาดภายในพื้นที่โครงการและบริเวณข้างเคียงอยู่เสมอ</p> <p>-</p> <p>-</p> <p>-</p> <p>-</p>	<p>แสดงดังรูปที่ 2-1 ถึงรูปที่ 2-4</p>

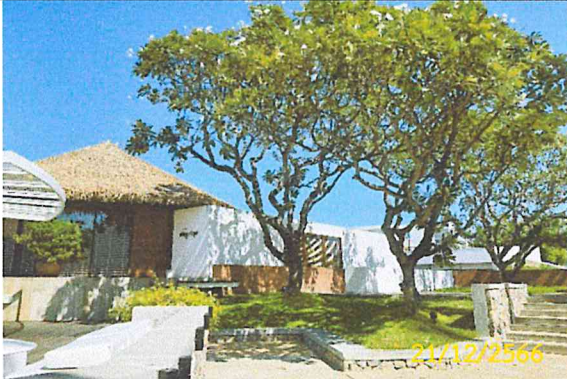
<p>21/12/2566</p>
<p>รูปที่ 2-3 พื้นที่สีเขียว บริเวณอาคารร้านอาหาร</p>	<p>รูปที่ 2-4 พื้นที่สีเขียว และทางเข้า-ออก ด้านหน้าโครงการ</p>

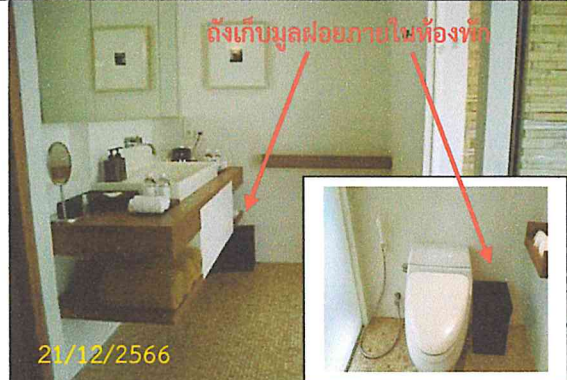
<p>ถังเก็บมูลฝอยภายในห้องพัก</p> <p>21/12/2566</p>

<p>21/12/2566</p>
<p>รูปที่ 2-7 ถังเก็บมูลฝอยภายในห้องพัก</p>	<p>รูปที่ 2-8 เจ้าหน้าที่รักษาความปลอดภัยประจำทางเข้า-ออก และที่จอดรถของโครงการ</p>

3.4 การจัดการมูลฝอย	<p>1. จัดให้มีถังมูลฝอยที่มีขนาดเพียงพอต่อการรองรับมูลฝอยแต่ละกิจกรรม/ห้องที่เกิดขึ้นอย่างน้อย 1 วัน ดังรายละเอียดที่เสนอในบทที่ 2 โดยแยกเป็นถังมูลฝอยแห้งและมูลฝอยเปียกอย่างละ 1 ถัง โดยเป็นถังมูลฝอยชนิดมีฝาปิดมิดชิดป้องกันสัตว์และแมลงคุ้ยเขี่ย</p> <p>2. จัดให้มีที่พักรับมูลฝอยรวมขนาด 2.70×2.20×1.00 เมตร จำนวน 1 ห้อง (มูลฝอยเปียก) และขนาด 1.90×1.60×1.00 เมตร จำนวน 1 ห้อง (มูลฝอยแห้ง) ดังรายละเอียดที่ออกแบบไว้ในบทที่ 2 โดยภายในห้องพักรับมูลฝอยแห้งจัดให้มีถังมูลฝอยพิษขนาด 100 ลิตร สำหรับรองรับมูลฝอยพิษ เพื่อลดโอกาสการปนเปื้อนกับมูลฝอยประเภทอื่น พร้อมทั้งจัดบริเวณสำหรับมูลฝอย Recycle ภายในห้องเพื่อสะดวกในการนำมูลฝอยไปจำหน่าย และลดปริมาณมูลฝอยที่ต้องนำไปกำจัด</p> <p>3. จัดให้มีแม่บ้านรวบรวมมูลฝอยจากแต่ละแหล่งกำเนิดมายังที่พักรับมูลฝอยรวมทุกวันพร้อมให้ทำการแยกมูลฝอย</p>	<p>✓</p> <p>✓</p> <p>✗</p>	<p>- จัดให้มีการจัดถังมูลฝอยอย่างเพียงพอ</p> <p>- มีการตรวจสอบสภาพถังมูลฝอยตามจุดต่างๆ เสมอ สัปดาห์ละ 1 ครั้ง หากพบชำรุดให้รีบทำการจัดหาถังมูลฝอยใบใหม่มาเปลี่ยนทันที</p> <p>- ตรวจสอบสภาพที่พักรับมูลฝอยรวมให้สะอาดเรียบร้อยและไม่มีมูลฝอยตกค้างเกินกว่าที่พักรับมูลฝอยรวมจะรองรับได้</p> <p>ในปัจจุบันโครงการได้นำมูลฝอยไปพักไว้ในที่พักรับมูลฝอยรวมของโครงการ พุทธรักษา หัวหิน เฟส 2</p>	แสดงผังรูปที่ 2-7

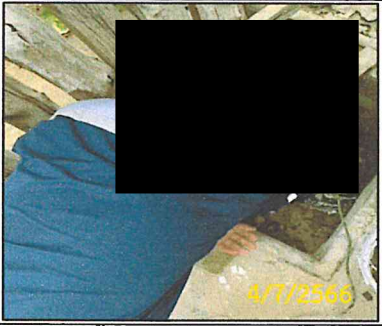
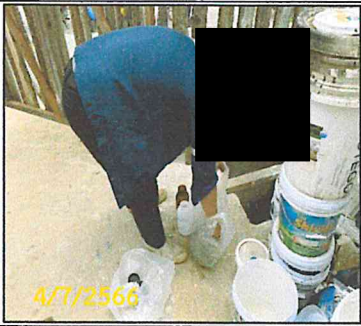
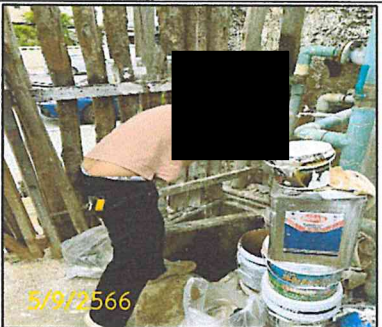
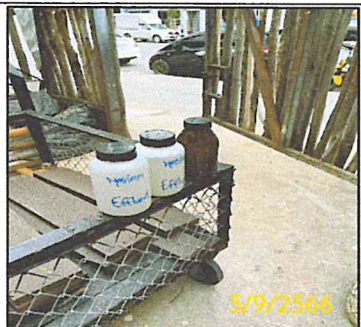
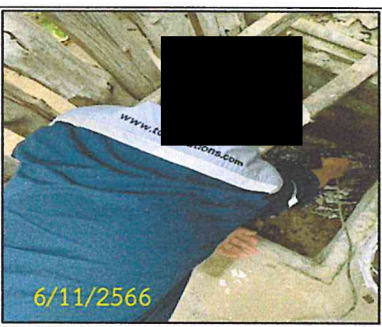
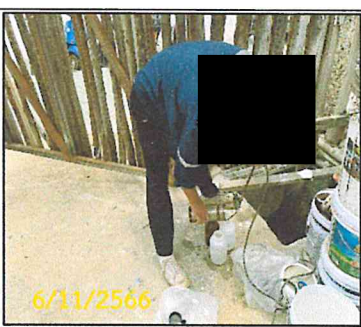
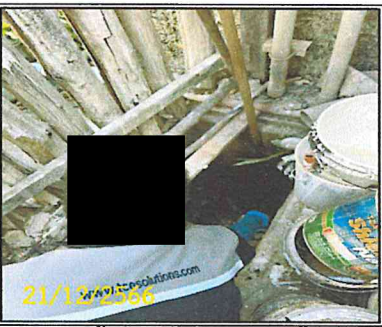
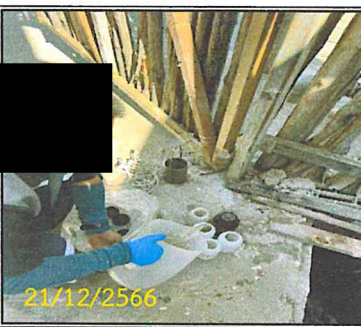
<p>การเก็บน้ำตัวอย่างจากบ่อกักน้ำสุดท้าย ก่อนระบายออกสู่ท่อระบายน้ำสาธารณะ ริมถนนแนบเคหาสน์ ทางทิศใต้ของโครงการ เมื่อวันที่ 4 กรกฎาคม 2566</p>

<p>การเก็บน้ำตัวอย่างจากบ่อกักน้ำสุดท้าย ก่อนระบายออกสู่ท่อระบายน้ำสาธารณะ ริมถนนแนบเคหาสน์ ทางทิศใต้ของโครงการ เมื่อวันที่ 5 กันยายน 2566</p>

<p>การเก็บน้ำตัวอย่างจากบ่อกักน้ำสุดท้าย ก่อนระบายออกสู่ท่อระบายน้ำสาธารณะ ริมถนนแนบเคหาสน์ ทางทิศใต้ของโครงการ เมื่อวันที่ 6 พฤศจิกายน 2566</p>

<p>การเก็บน้ำตัวอย่างจากบ่อกักน้ำสุดท้าย ก่อนระบายออกสู่ท่อระบายน้ำสาธารณะ ริมถนนแนบเคหาสน์ ทางทิศใต้ของโครงการ เมื่อวันที่ 21 ธันวาคม 2566</p>	
<p>รูปที่ 2-25</p>	<p>การเก็บน้ำตัวอย่างจากบ่อกักน้ำสุดท้าย ก่อนระบายออกสู่ท่อระบายน้ำสาธารณะ ริมถนนแนบเคหาสน์ ทางทิศใต้ของโครงการ</p>
