รายงานผลการปฏิบัติตามมาตรการป้องกันและแก้ไขผลกระทบสิ่งแวดล้อม
และมาตรการติดตามตรวจสอบผลกระทบสิ่งแวดล้อม (ระยะดำเนินการ)

ประจำเดือนกรกฎาคม – ธันวาคม 2566

| ชื่อโครงการ | เดอะ ปาลายานา (THE PALAYANA) (ชื่อเดิม บ้านยายย่า) |

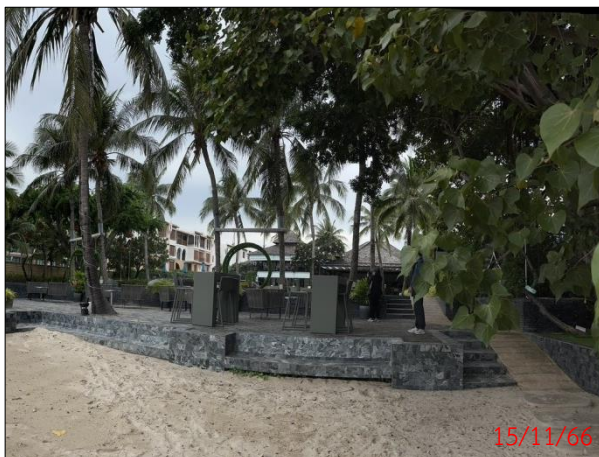
เขื่อนบริเวณแนวเขตที่ดินด้านชายหาด
