## บทที่ 3

### ผลการปฏิบัติตามมาตรการติดตามตรวจสอบผลกระทบสิ่งแวดล้อม

ตารางที่ 3.4-1 มาตรการติดตามตรวจสอบผลกระทบสิ่งแวดล้อม โครงการอาคารชุด นิว โนเบิล งามวงศ์วาน (Nue Noble Ngamwongwan) (ระยะดำเนินการ)

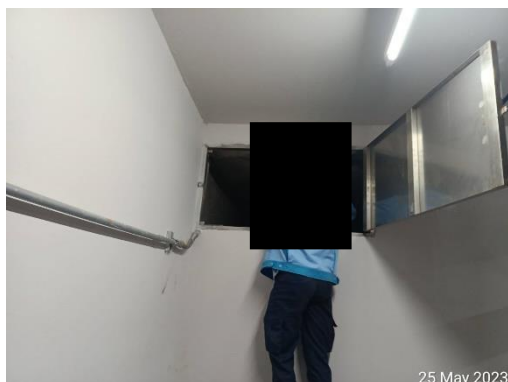
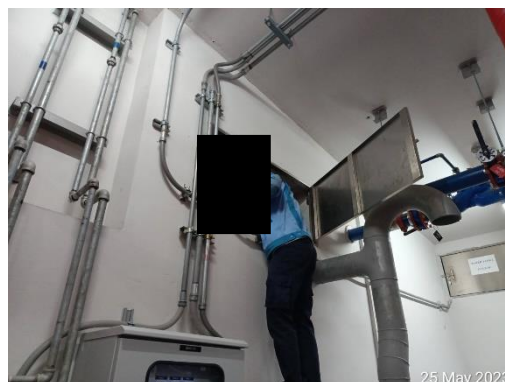
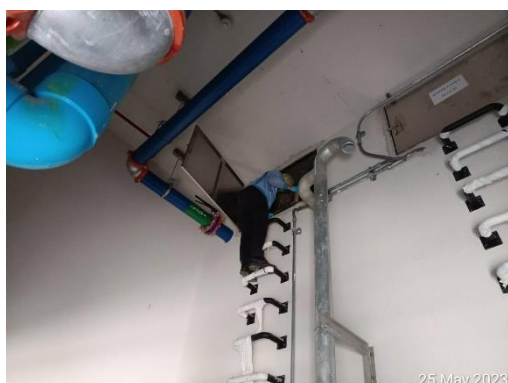
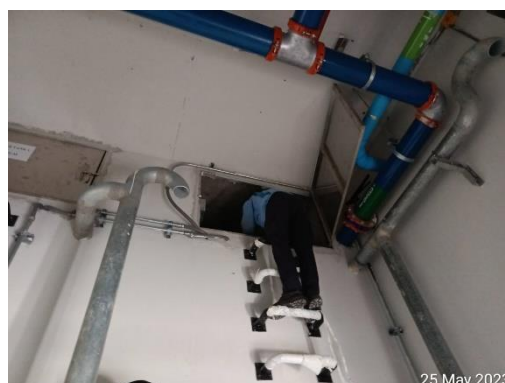
ภาพที่ 3.5.3-1 การเก็บตัวอย่างน้ำใช้

ผลการตรวจวิเคราะห์กลิ่น สี ความขุ่น และปริมาณ Escherichia coli บริเวณถังเก็บน้ำชั้นใต้ดิน และถังเก็บน้ำชั้นดาดฟ้า ระหว่างเดือนมกราคม ถึง ธันวาคม พ.ศ. 2566 พบว่าปริมาณ Escherichia coli น้ำใช้ทุกบริเวณมีค่าอยู่ในเกณฑ์ค่ามาตรฐานตามเกณฑ์กำหนดคุณภาพน้ำประปา ของการประปานครหลวง

บริเวณถังเก็บน้ำใต้ดิน

บริเวณถังเก็บน้ำชั้นดาดฟ้า

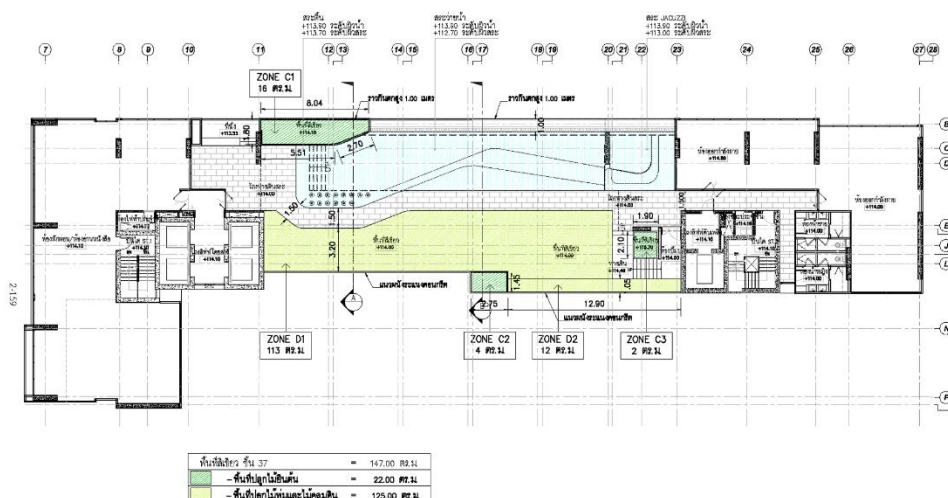
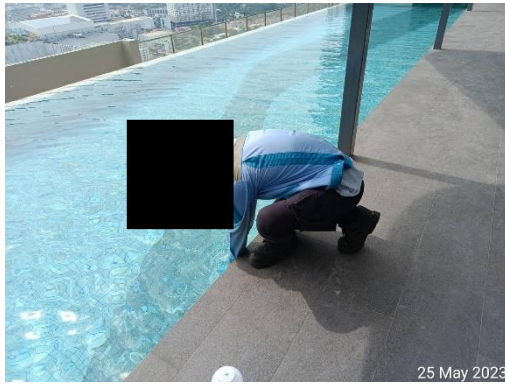
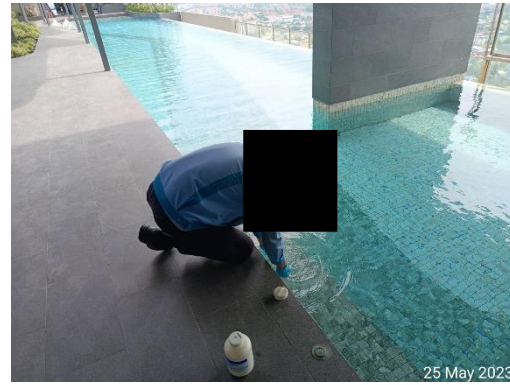
ภาพที่ 3.5.4-1 การเก็บตัวอย่างน้ำสระว่ายน้ำ

ตามมาตรการติดตามตรวจสอบผลกระทบสิ่งแวดล้อมโครงการอาคารชุด นิว โนเบิล งามวงศ์วาน (Nue Noble Ngamwongwan) กำหนดให้มีการตรวจวิเคราะห์คุณภาพน้ำของสระว่ายน้ำแยกตามความถี่จำนวน 2 ความถี่ คือ 1. ความถี่วันละ 2 ครั้ง (ตรวจวิเคราะห์ค่าความเป็นกรดด่าง (pH), ค่าคลอรีนอิสระ (Free chlorine) และค่าคลอรีนที่รวมกับสารอื่น (Combined chlorine)) และ 2. ความถี่ปีละ 1 ครั้ง (ตรวจวิเคราะห์โคลิฟอร์มแบคทีเรียทั้งหมด (total Coliform Bacteria), ฟีคัลโคลิฟอร์ม (Fecal Coliform), ความเป็นด่าง (Alkalinity), ความกระด้าง (Calcium hardness), กรดไซยานูริก (Cyanuric acid), คลอไรด์ (Chloride), แอมโมเนีย (Ammonia), ไนเตรท (Nitrate), แบคทีเรีย E. coli, แบคทีเรีย Staphylococcus aureus และแบคทีเรีย Pseudomonas aeruginosa)

จุดเล็ก

จุดต้น

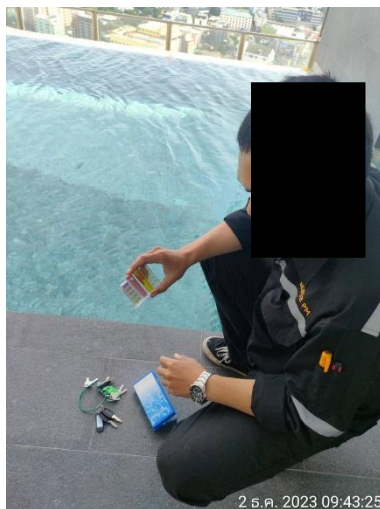
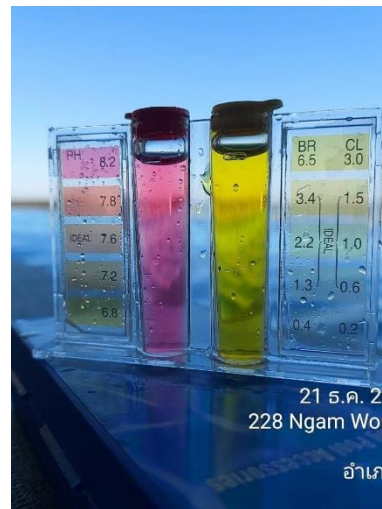
ภาพที่ 3.5.4-2 การตรวจวัด pH และ  $Cl_2$  สระว่ายน้ำ

ตามมาตรการติดตามตรวจสอบผลกระทบสิ่งแวดล้อมโครงการอาคารชุด นิว โนเบิล งามวงศ์วาน (Nue Noble Ngamwongwan) กำหนดให้โครงการต้องมีการเก็บตัวอย่าง และตรวจวิเคราะห์คุณภาพน้ำบริเวณสระว่ายน้ำของโครงการ จำนวน 1 จุด เป็นประจำทุกวัน วันละ 2 ครั้ง สำหรับพารามิเตอร์ที่กำหนดให้ตรวจวิเคราะห์ได้แก่ ค่าความเป็นกรดต่าง (pH), ค่าคลอรีนอิสระ (Free chlorine) และค่าคลอรีนที่รวมกับสารอื่น (Combined chlorine) ปัจจุบันโครงการมีสถานะการปฏิบัติอยู่ในเกณฑ์ “ปฏิบัติ” โดยโครงการมีการตรวจวิเคราะห์โดยใช้ pH Test Kit และ Chlorine Test Kit ตามความเหมาะสม โดยผลการตรวจวิเคราะห์ค่าความเป็นกรด-ด่างแสดงดังภาคผนวก ง-2 แบบบันทึกค่า pH และ  $Cl_2$  ประจำวัน

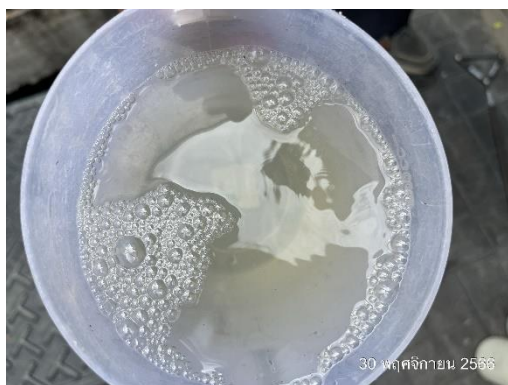
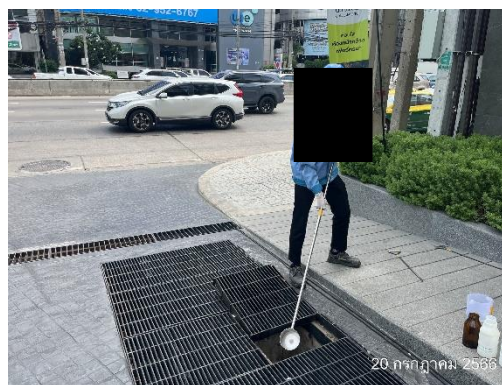
ภาพที่ 3.5.5-1 การเก็บตัวอย่างคุณภาพน้ำระบบบำบัดน้ำเสีย

ตามมาตรการติดตามตรวจสอบผลกระทบสิ่งแวดล้อมโครงการอาคารชุด นิว โนเบิล งามวงศ์วาน (Nue Noble Ngamwongwan) กำหนดให้โครงการต้องตรวจวิเคราะห์คุณภาพน้ำภายหลังการบำบัดจำนวน 1 สถานี คือ บ่อตรวจคุณภาพน้ำ ในความถี่เดือนละ 1 ครั้ง โดยพารามิเตอร์ที่กำหนดให้มีการตรวจวิเคราะห์ ประกอบด้วยค่าค่าความเป็นกรด-ด่าง (pH), บีโอดี (BOD), สารแขวนลอย (SS), ตะกอนหนัก (Settleable Solids), สารที่ละลายได้ (TDS), ซัลไฟด์ (Sulfide), ทีเคเอ็น (TKN), น้ำมันและไขมัน (Fat, Oil and Grease) ปัจจุบันโครงการมีสถานะการปฏิบัติอยู่ในเกณฑ์ “ปฏิบัติ” โดยโครงการกำหนดให้มีการตรวจวิเคราะห์คุณภาพน้ำทั้ง จำนวน 1 สถานี คือ บ่อตรวจคุณภาพน้ำ ในพารามิเตอร์ และความถี่ ตามที่มาตรการกำหนด ซึ่งการเก็บตัวอย่างแสดงดังภาพที่ 3.5.5-1 ทั้งนี้ ผลการตรวจวิเคราะห์มีค่าดังตารางที่ 3.5.5-1 ผลการวิเคราะห์คุณภาพน้ำระบบบำบัดน้ำเสีย

2. ในกรณีที่มีการตกตะกอนได้ดีแต่ผ่านไประยะเวลาหนึ่งจะเกิดแก๊สที่ตะกอนและพาตะกอนมาลอยอยู่ที่ผิวหน้าของ Imhoff cone แสดงว่าเกิดปัจจัยข้อที่ 2 (เกิดปรากฏการณ์ไนตริฟิเคชัน) ให้ทำการฆ่าเชื้อใน Returned Sludge ด้วยคลอรีนในปริมาณที่เหมาะสม หรือเร่งการ Returned Sludge เพื่อป้องกันภาวะขาดออกซิเจน

3. ในกรณีที่มีการตกตะกอนได้ดี มีการแยกชั้นระหว่างน้ำใส และตะกอนชัดเจน แสดงว่าเกิดจากปัจจัยข้อที่ 3 และ 4 ให้ทำการตรวจสอบการทำงานของเครื่องจักรว่าช่วงระยะเวลาการทำงานเหมาะสมกับปริมาณน้ำเสียที่เกิดขึ้นหรือไม่ โดยให้ควบคุมค่า HRT ที่ 2 ชั่วโมง ทั้งนี้ควรพิจารณาสูบตะกอนส่วนเกินไปกำจัดร่วมด้วย

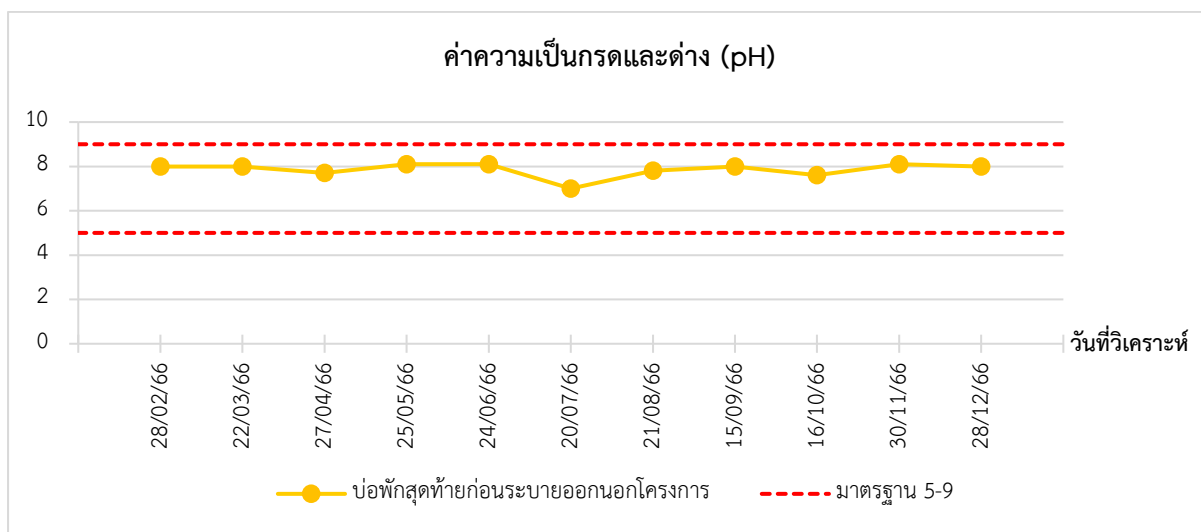
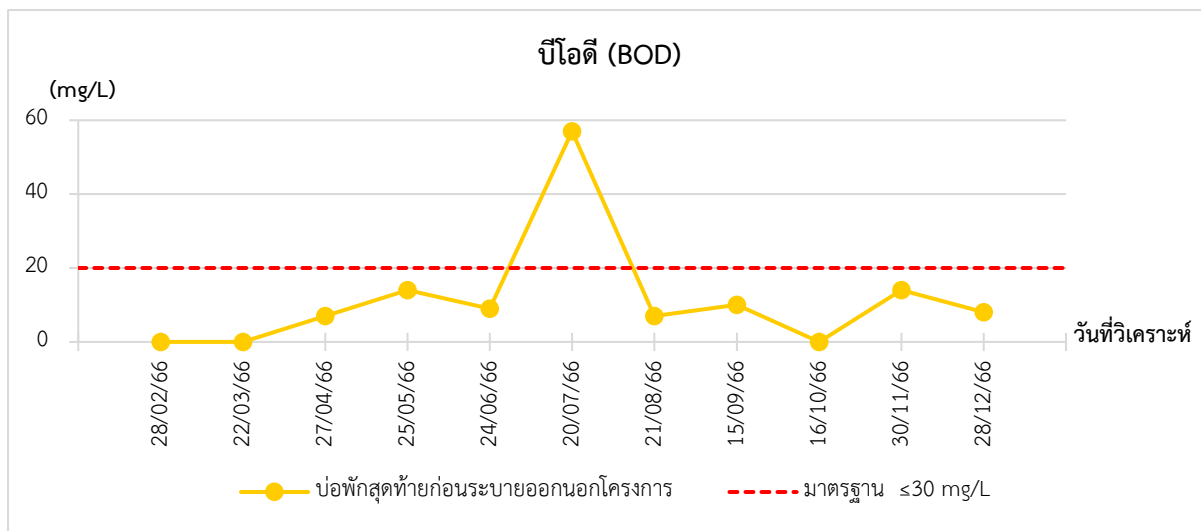
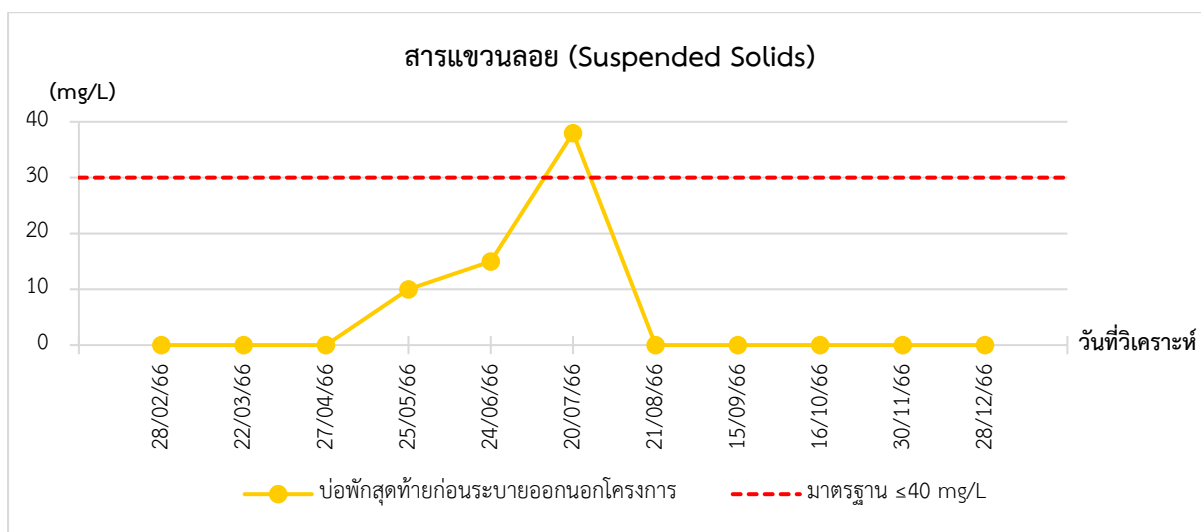
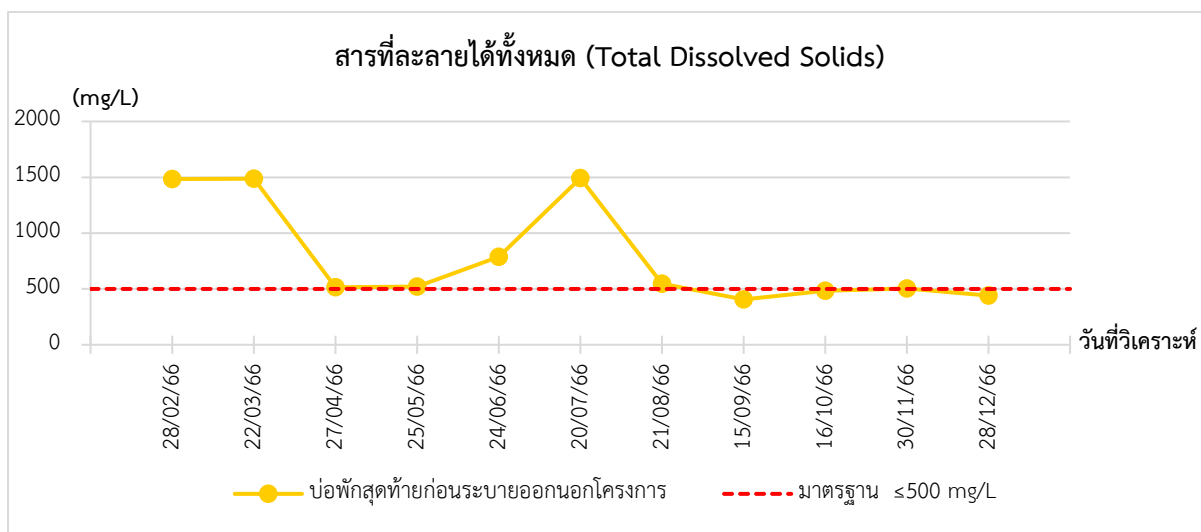
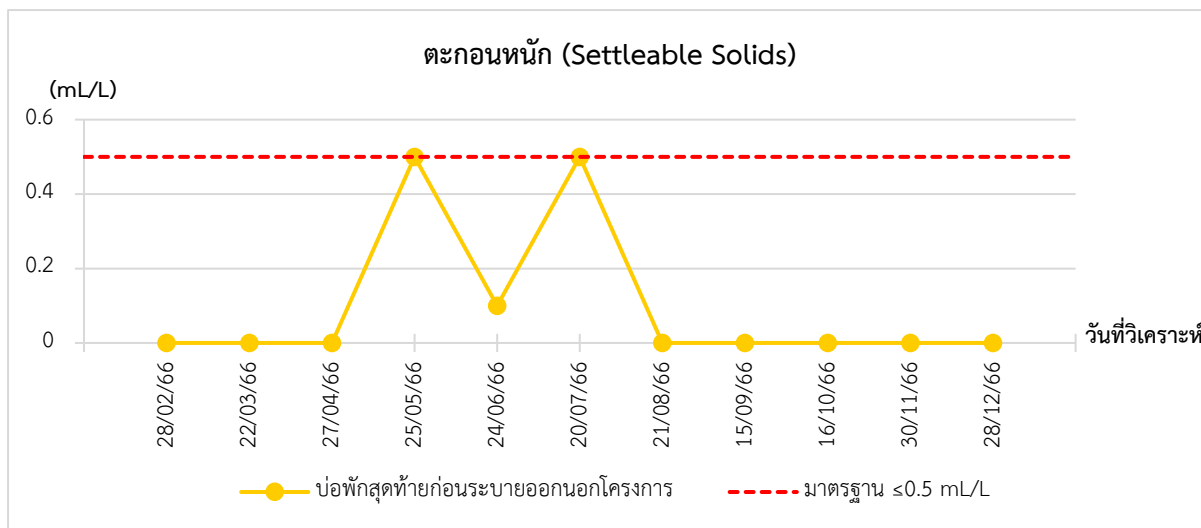
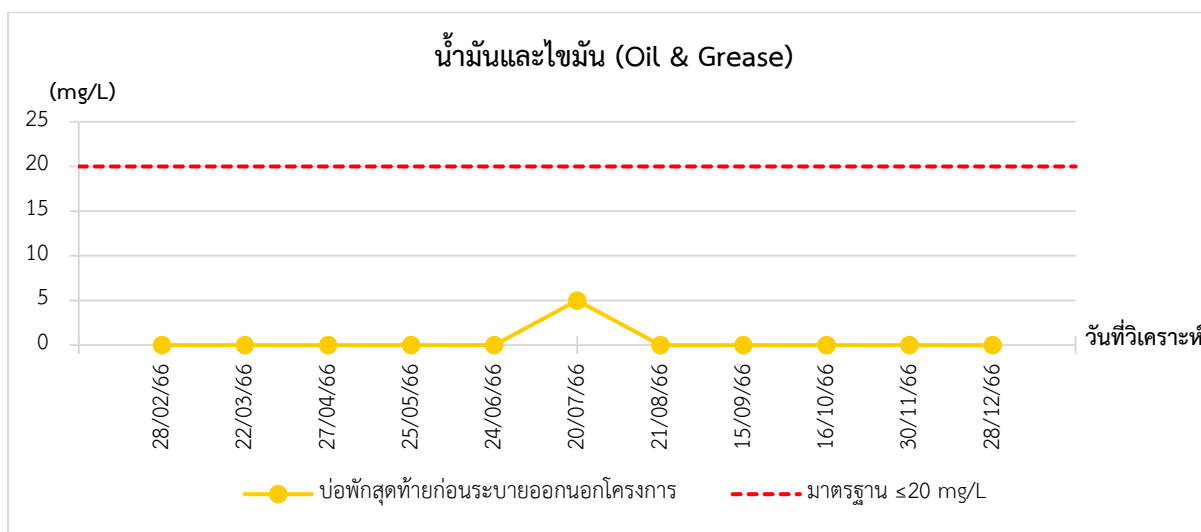
ภาพที่ 3.5.5-2 กราฟเปรียบเทียบผลการวิเคราะห์คุณภาพน้ำระบบบำบัดน้ำเสียปี 2566 – ปัจจุบัน

เมื่อเปรียบเทียบผลการวิเคราะห์คุณภาพน้ำระบบบำบัดน้ำเสีย โครงการอาคารชุด นิว โนเบิล งามวงศ์วาน พบว่าคุณภาพน้ำบ่อตรวจคุณภาพน้ำ ส่วนใหญ่มีค่าอยู่ในเกณฑ์ค่ามาตรฐานตามประกาศกระทรวงทรัพยากรธรรมชาติและสิ่งแวดล้อม เรื่อง กำหนดมาตรฐานควบคุมการระบายน้ำทิ้ง จากอาคารบางประเภทและบางขนาด (ประเภท ก) รวมไปถึงแนวโน้มการเปลี่ยนแปลงยังคงอยู่ในระดับที่ไม่มีนัยสำคัญ ดังตารางที่ 3.5.5-2 เปรียบเทียบผลการวิเคราะห์คุณภาพน้ำระบบบำบัดน้ำเสีย และภาพที่ 3.5.5-2 กราฟเปรียบเทียบผลการวิเคราะห์คุณภาพน้ำระบบบำบัดน้ำเสียปี 2566 – ปัจจุบัน

หมายเหตุ : อ้างอิงตามประกาศกระทรวงทรัพยากรธรรมชาติและสิ่งแวดล้อม เรื่อง กำหนดมาตรฐานควบคุมการระบายน้ำทิ้งจากอาคารบางประเภทและบางขนาด (ประเภท ก)
