2.3 เอกสารรายงานการประชุม ครั้งที่ 1/2565  
และเอกสารการประชุมคณะกรรมการกำกับ ครั้งที่ 1/2566

รายงานการประชุม  
คณะกรรมการกำกับดูแลและตรวจสอบผลการปฏิบัติตามมาตรการลดผลกระทบสิ่งแวดล้อม  
และมาตรการติดตามตรวจสอบคุณภาพสิ่งแวดล้อม  
โครงการทางด่วนขั้นที่ ๓ (สายเหนือและสายใต้) (ทางพิเศษสายบางนา-อโศก) และ  
โครงการก่อสร้างทางหลวงพิเศษระหว่างเมืองสายวงแหวนรอบนอกกรุงเทพมหานครด้านใต้ (ถนนกาญจนาภิเษก)  
(ทางพิเศษกาญจนาภิเษก (บางพลี-สุขสวัสดิ์))  
ครั้งที่ ๑/๒๕๖๕  
เมื่อวันพุธที่ ๒๑ กันยายน ๒๕๖๕  
เวลา ๐๙.๐๐ น.  
ณ ห้องประชุม ๑๔๐๑ ชั้น ๑๔ อาคารศูนย์บริหารทางพิเศษ กทพ. และ  
ผ่านสื่ออิเล็กทรอนิกส์ระบบ Zoom Cloud Meeting (Meeting ID: 980 6960 6297 Passcode: 758744)

ผลการปฏิบัติตามมาตรการป้องกันและแก้ไขผลกระทบสิ่งแวดล้อม  
และมาตรการติดตามตรวจสอบผลกระทบสิ่งแวดล้อม ประจำปี 2566  
ทางพิเศษสายบางนา-อโศก และ ทางพิเศษกาญจนาภิเษก (บางพลี-สุขสวัสดิ์)  
เสนอต่อคณะกรรมการกำกับฯ

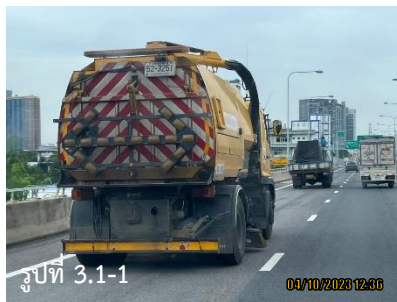
รูปที่ 3.1-1

มาตรการป้องกันและแก้ไขผลกระทบสิ่งแวดล้อม	ผลการปฏิบัติตามมาตรการฯ	ปัญหา อุปสรรค การแก้ไขที่ไม่สามารถปฏิบัติตามมาตรการ และแนวทางแก้ไข
<b>คุณภาพอากาศ</b> - ซ่อมบำรุงและทำความสะอาดทางด่วนอย่างสม่ำเสมอ	- กทพ. ได้จัดให้มีแผนการตรวจสอบผิวทางและโครงสร้างทางพิเศษ หากตรวจสอบพบความเสียหาย จะดำเนินการซ่อมแซมให้อยู่ในสภาพที่ดี (ภาคผนวกที่ 2.4) รวมทั้งได้จัดให้มีการทำความสะอาดผิวทางพิเศษ โดยการดูดฝุ่นเป็นประจำทุกวัน เพื่อลดฝุ่นละอองบนผิวทางพิเศษ (รูปที่ 3.1-1)	-
- ประสานงานกับผู้ที่เกี่ยวข้องลดการจราจรที่ติดขัด ซึ่งเป็นสาเหตุของการระบายนมลพิษ	- กทพ. ได้จัดให้มีพนักงานจัดการจราจรบนทางพิเศษ เพื่อช่วยอำนวยความสะดวกและจัดการจราจรให้มีความคล่องตัว เพื่อลดมลพิษที่เกิดขึ้น (รูปที่ 3.1-2 และภาคผนวกที่ 2.5)	-

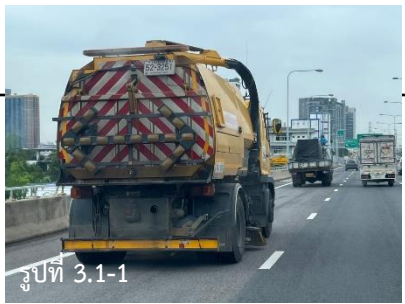
มาตรการป้องกันและแก้ไขผลกระทบสิ่งแวดล้อม	ผลการปฏิบัติตามมาตรการฯ	ปัญหา อุปสรรค การแก้ไขที่ไม่สามารถปฏิบัติตามมาตรการ และแนวทางแก้ไข
<b>คุณภาพน้ำ</b> - ตรวจเช็คระบบบำบัดน้ำเสียเบื้องต้นอย่างสม่ำเสมอ - ตรวจตราการจัดเก็บขยะอย่างมีประสิทธิภาพ	- โครงการไม่มีระบบบำบัดน้ำเสียเบื้องต้น เนื่องจากโครงการไม่มีพื้นที่ Rest Area - กทพ. ได้จัดให้มีการทำความสะอาดบนทางพิเศษโดยทำการจัดเก็บขยะ และทำการดูดฝุ่นละอองเป็นประจำทุกวัน (รูปที่ 3.1-1)	-
<b>การคมนาคม</b> - ติดตั้งไฟแสงจันทร์บนแนวทางด่วนรวมทั้งแนวถนนที่มีแนวทางด่วนคร่อมกัน และติดตั้งไฟสปอตไลท์บริเวณจุดขึ้น-ลง	- กทพ. ได้ติดตั้งไฟฟ้าส่องสว่างบนทางพิเศษ และบนถนนที่มีทางพิเศษคร่อมรวมทั้งบริเวณจุดขึ้น-ลง (รูปที่ 3.1-5)

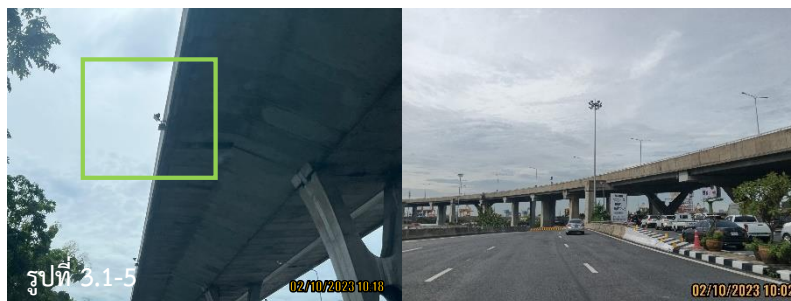
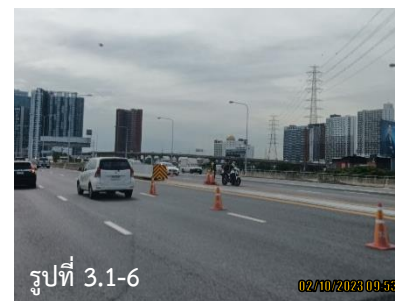
- ประสานงานกับ กทม. กรมทางหลวง และกองตำรวจจราจร เพื่อกำหนดนโยบายในการควบคุมการจราจรบริเวณจุดขึ้น-ลง และถนนที่เชื่อมกับจุดขึ้น-ลง	- กทพ. ได้ประสานงานกับ กทม. กรมทางหลวง และกองตำรวจจราจร เพื่อกำหนดนโยบาย ในการควบคุมการจราจรบริเวณจุดขึ้น-ลง และถนนที่เชื่อมกับจุดขึ้น-ลง (รูปที่ 3.1-6 และภาคผนวกที่ 2.5)	-

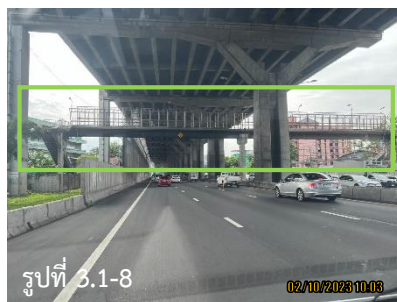
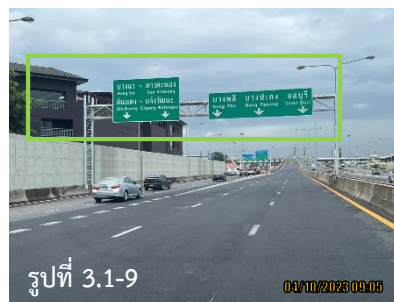
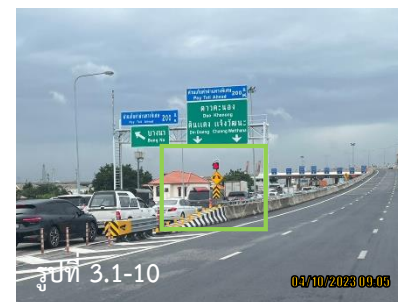
มาตรการป้องกันและแก้ไขผลกระทบสิ่งแวดล้อม	ผลการปฏิบัติตามมาตรการฯ	ปัญหา อุปสรรค การแก้ไขที่ไม่สามารถปฏิบัติตามมาตรการ และแนวทางแก้ไข
<b>เศรษฐกิจ-สังคม (ต่อ)</b> <ul style="list-style-type: none"><li>- ประสานงานกับคณะกรรมการชุมชน ในการพิจารณาหาแนวทางลดผลกระทบในกรณีชุมชนถูกคั่นด้วยระบบทางด่วน</li></ul>	<ul style="list-style-type: none"><li>- เนื่องจากทางพิเศษสายบางนา-อโศก เป็นทางยกระดับ ซ้อนทับอยู่บนทางพิเศษเฉลิมมหานคร อย่างไรก็ตามได้จัดให้มีสะพานลอยคนข้าม เพื่อเชื่อมชุมชนทั้งสองฝั่งทางพิเศษ (รูปที่ 3.1-8)</li></ul>	
<ul style="list-style-type: none"><li>- จัดให้มีป้ายสัญญาณจราจรที่ชัดเจนในตำแหน่งที่เหมาะสม เพื่อลดผลกระทบด้านอุบัติเหตุ</li></ul>	<ul style="list-style-type: none"><li>- กทพ. ได้จัดให้มีป้ายแสดงสัญญาณจราจร เพื่อเตือนผู้ใช้ทางให้ขับรถด้วยความระมัดระวัง เช่น ป้ายบอกทางติดตั้งบนทางพิเศษ และป้ายจราจรติดตั้งบนทางพิเศษ เป็นต้น (รูปที่ 3.1-9 และรูปที่ 3.1-10)</li></ul>	-

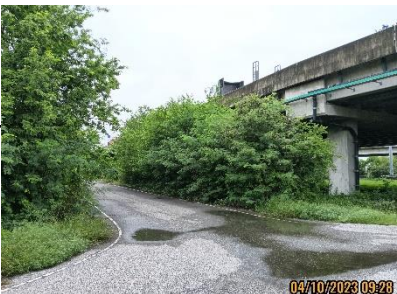
มาตรการป้องกันและแก้ไขผลกระทบสิ่งแวดล้อม	ผลการปฏิบัติตามมาตรการฯ	ปัญหา อุปสรรค การแก้ไขที่ไม่สามารถปฏิบัติตามมาตรการ และแนวทางแก้ไข
<b>ระดับเสียง (ต่อ)</b> - กรณีที่เป็นจุดเก็บเงินและทางขึ้น-ลง ของโครงการ โดยพิจารณาออกแบบให้ทางขึ้นอยู่ในด้านในสุดของบริเวณทางขึ้น โดยกำหนดให้ทางลงอยู่ด้านนอก - โครงการจะทำการปลูกต้นไม้โดยรอบทางขึ้น-ลง เป็นแนวกันชน โดยเลือกใช้ต้นไม้ที่มีความสูงมากกว่าขอบทางอย่างน้อย 2 เมตร และสร้างขอบ Parapet ริมทางด่วนซึ่งมีความสูง 90 เซนติเมตร - ผู้ปฏิบัติงานอยู่ในบริเวณที่เป็นตู้เก็บเงินและบริเวณข้างเคียง ควรที่จะใช้อุปกรณ์ป้องกันเสียง หากต้องทำงานเป็นเวลานาน	- กทพ. มีการออกแบบจุดเก็บเงินและทางขึ้น-ลง ให้เป็นไปตามแบบมาตรฐานสากล (รูปที่ 3.1-5 และรูปที่ 3.1-6) - กทพ. จัดให้มี Parapet ซึ่งมีความสูง 90 เซนติเมตร ริมขอบทางพิเศษ (รูปที่ 3.1-7) และมีการปลูกต้นไม้โดยรอบทางขึ้น-ลง เพื่อเป็นแนวกันชน (รูปที่ 3.1-8) - กทพ. ได้จัดเตรียมอุปกรณ์ป้องกันเสียงให้กับผู้ปฏิบัติงานที่ตู้เก็บค่าผ่านทางพิเศษ หากต้องทำงานเป็นเวลานาน (รูปที่ 3.1-9)

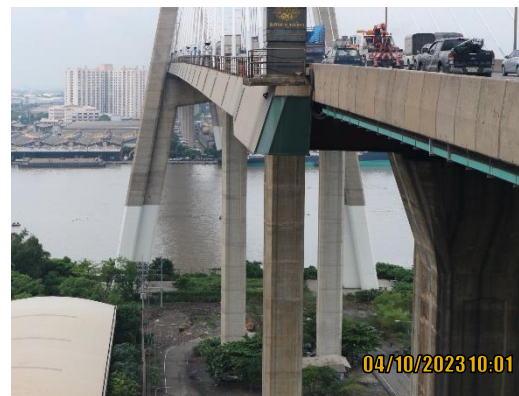
มาตรการป้องกันและแก้ไขผลกระทบสิ่งแวดล้อม	ผลการปฏิบัติตามมาตรการฯ	ปัญหา อุปสรรค การแก้ไขที่ไม่สามารถปฏิบัติตามมาตรการ และแนวทางแก้ไข
<b>คุณภาพน้ำผิวดิน (ต่อ)</b> 4. ในกรณีที่มีบริการอัดฉีดและเปลี่ยนถ่ายน้ำมันเครื่องยนต์ ให้มีถังเก็บน้ำมันเครื่องที่ใช้แล้วขนาด 4,000 ลิตร (ตามข้อกำหนดของกรมโยธาธิการ) และให้กำจัดโดยใช้บริการของ GENCO เช่นเดียวกับ Oil Wastewater	- ปัจจุบันโครงการยังไม่มีบริการอัดฉีดและเปลี่ยนถ่ายน้ำมันเครื่องยนต์บริเวณทางพิเศษ	-
<b>ระบบนิเวศในแหล่งน้ำ</b> ผลกระทบโดยตรงต่อระบบนิเวศและสิ่งแวดล้อมในน้ำไม่มี แต่มีผลกระทบทางอ้อม เช่น การกีดขวางทางไหลหรือการกีดขวางน้ำ - ออกแบบเสาหรือตอม่อให้เหมาะสมเพื่อหลีกเลี่ยงการกีดขวาง หรือการกั้นทางน้ำไหล	- โครงการได้รับการออกแบบและก่อสร้างตอม่อไม่ให้ลงไปแหล่งน้ำ เพื่อหลีกเลี่ยงการกีดขวาง หรือการกั้นทางน้ำ (รูปที่ 3.1-19)	-

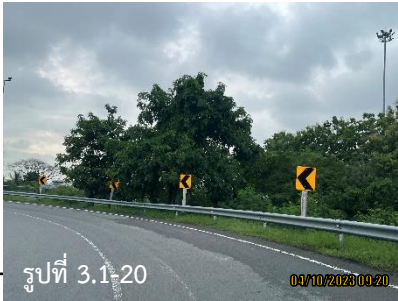
<p>รูปที่ 3.1-20</p><p>04/10/2023 09:20</p></div><div><p>(แก้ไขเพิ่มเติมโดยกฎกระทรวง ฉบับที่ 42 (พ.ศ. 2537) ๑ และกฎกระทรวง ฉบับที่ 50 (พ.ศ. 2540) ๑)</p><div><div>

มาตรการป้องกันและแก้ไขผลกระทบสิ่งแวดล้อม	ผลการปฏิบัติตามมาตรการฯ	ปัญหา อุปสรรค การแก้ไขที่ไม่สามารถปฏิบัติตามมาตรการ และแนวทางแก้ไข
<p><b>ระบบนิเวศบนบก</b></p> <p>ไม่มีผลกระทบต่อระบบนิเวศบนบก</p> <ul style="list-style-type: none"><li>- ควรมีการเพิ่มพื้นที่สีเขียวหรือการจัดสวนตามแนวเส้นทางการก่อสร้างด้านล่างเพื่อใช้เป็นการลดมลพิษทางอากาศ เสียง และอื่น ๆ โดยการปลูกต้นไม้เพิ่มเติม เช่น ต้นทรงบาดาล ทองอุไร พลับพลึงบ้าน และการเวก เป็นต้น โดยกำหนดช่วงห่างของต้นอ่อนที่ปลูกไม่เกิน 10 เมตร ในช่วงปีแรกจะต้องมีการดูแลรดน้ำในช่วงหน้าแล้ง และปลูกทดแทนต้นที่ตาย และจะต้องปลูกและดูแลต้นไม้</li></ul>	<ul style="list-style-type: none"><li>- กทพ. ได้มีการปลูกต้นไม้ตามแนวขอบทางด้านล่างทางพิเศษ เพื่อเป็นการเพิ่มพื้นที่สีเขียวและช่วยลดมลพิษทางอากาศและเสียง (รูปที่ 3.1-20)</li></ul>	<div><div>

<p><b>สภาพภูมิทัศน์</b></p> <ul style="list-style-type: none"> <li>มีการปลูกต้นไม้เพื่อเพิ่มพื้นที่สีเขียว หรือการจัดสวนตามแนวเส้นทางโครงการเพื่อช่วยบดบังโครงสร้างและลดมลพิษได้ เช่น มลพิษทางอากาศ เช่น ต้นทรงบาดาล ทองอุไร เป็นต้น</li> </ul>	<ul style="list-style-type: none"> <li>กทพ. ได้มีการปลูกต้นไม้ตามแนวขอบทางด้านล่างทางพิเศษเป็นระยะโดยเฉพาะจุดตัดของถนน (รูปที่ 3.1-20)</li> </ul>

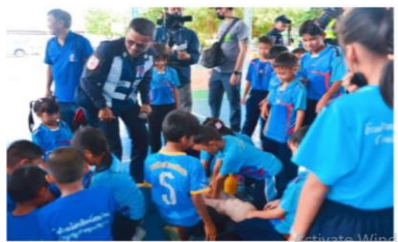
มาตรการป้องกันและแก้ไขผลกระทบสิ่งแวดล้อม	ผลการปฏิบัติตามมาตรการฯ	ปัญหา อุปสรรค การแก้ไขที่ไม่สามารถปฏิบัติตามมาตรการ และแนวทางแก้ไข
<ul style="list-style-type: none"> <li>มาตรการทางสังคม คณะผู้ศึกษาได้เสนอให้มีแผนประชาสัมพันธ์และรับฟังความคิดเห็นจากประชาชน โดยเฉพาะผู้ที่ได้รับผลกระทบจากโครงการ เพื่อเป็นการบรรเทาปัญหาความขัดแย้งทางสังคมระหว่างผู้ดำเนินโครงการกับประชาชนทั้งที่เป็นผู้ได้รับผลกระทบทางตรงและทางอ้อม</li> </ul>	<ul style="list-style-type: none"> <li>กทพ. ได้จัดให้มีป้ายแจ้งเหตุฉุกเฉิน และระบบรับเรื่องร้องเรียน รวมถึงข้อเสนอแนะผ่านบริการ EXAT Call Center 1543 จากผู้ที่ได้รับผลกระทบจากโครงการเพื่อบรรเทาผลกระทบและปัญหาความขัดแย้งที่เกิดขึ้น (รูปที่ 3.1-21) และได้จัดเตรียมแผนการจัดกิจกรรมการฝึกซ้อมการป้องกันและระงับอัคคีภัยได้ทางพิเศษกาญจนภิเษก (บางพลี-สุขสวัสดิ์) ร่วมกับชุมชน ซึ่งได้ดำเนินการฝึกซ้อมในวันที่ 24 สิงหาคม 2566 (ภาคผนวกที่ 2.9)</li> </ul>

<p>(กิจกรรมฝึกซ้อมขั้นตอนอพยพกรณีเกิดเหตุเพลิงไหม้)</p>

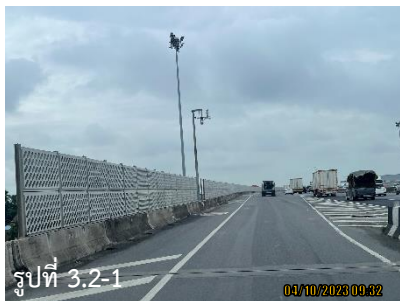
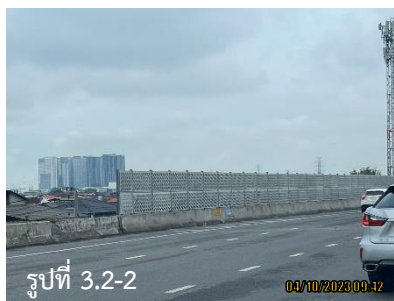
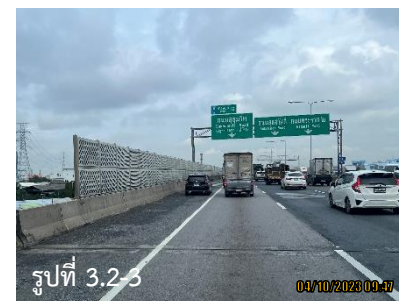
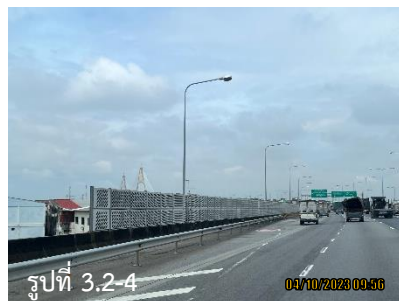
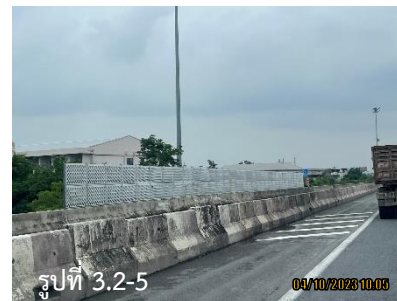
มาตรการป้องกันและแก้ไขผลกระทบสิ่งแวดล้อม	ผลการปฏิบัติตามมาตรการฯ	ปัญหา อุปสรรค การแก้ไขที่ไม่สามารถปฏิบัติตามมาตรการและแนวทางแก้ไข
<b>ระดับเสียง</b> - ติดตั้งกำแพงกันเสียงเพื่อลดผลกระทบด้านระดับเสียงบริเวณพื้นที่อ่อนไหวต่อสิ่งแวดล้อม (Sensitive Area)	- กทพ. ได้ติดตั้งกำแพงกันเสียง จำนวน 13 บริเวณ ได้แก่ 1. บริเวณตั้งแต่ กม. 6+000A ถึง กม. 6+600A ระยะทาง 600 เมตร และบริเวณตั้งแต่ กม. 6+000B ถึง กม. 6+600B ระยะทาง 600 เมตร (รูปที่ 3.2-1) 2. บริเวณตั้งแต่ กม. 12+000A ถึง กม. 12+600A ระยะทาง 600 เมตร (รูปที่ 3.2-2) 3. บริเวณตั้งแต่ กม. 13+100A ถึง กม. 14+300A ระยะทาง 1,200 เมตร (รูปที่ 3.2-3) 4. บริเวณตั้งแต่ กม. 18+250A ถึง กม. 18+500A ระยะทาง 250 เมตร (รูปที่ 3.2-4) 5. บริเวณตั้งแต่ กม. 16+800B ถึง กม. 16+850B ระยะทาง 50 เมตร (รูปที่ 3.2-5)	-

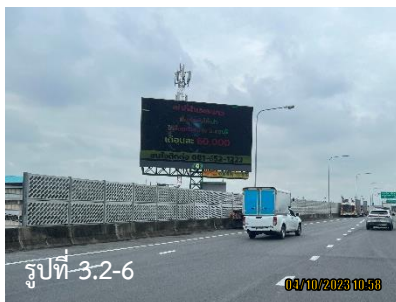
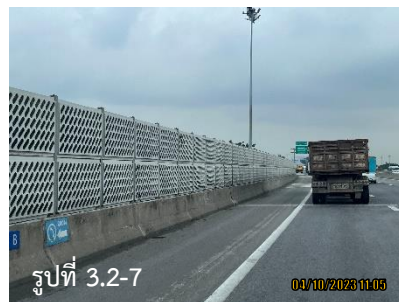
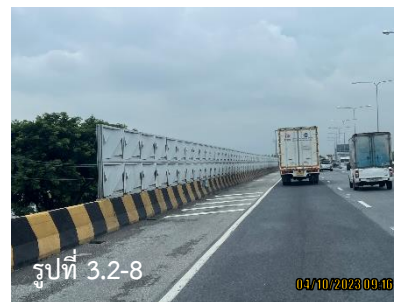
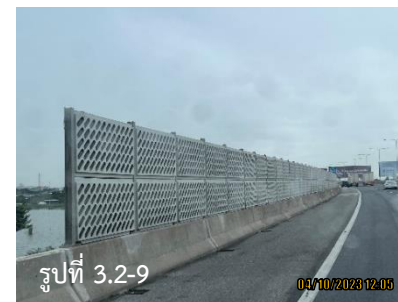
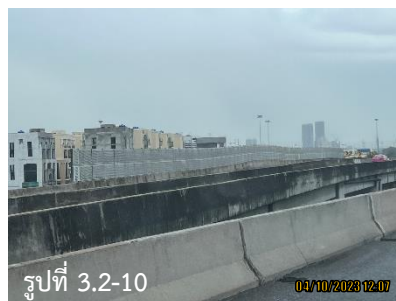
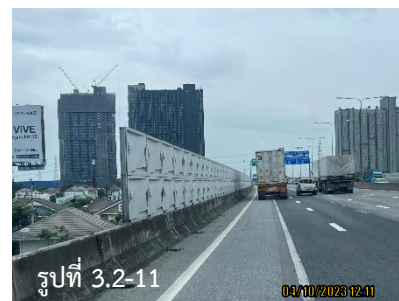
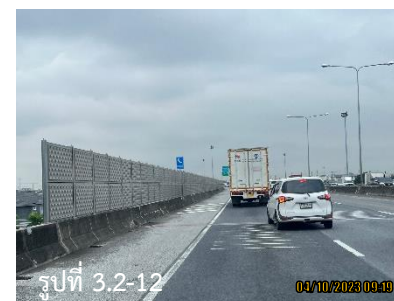
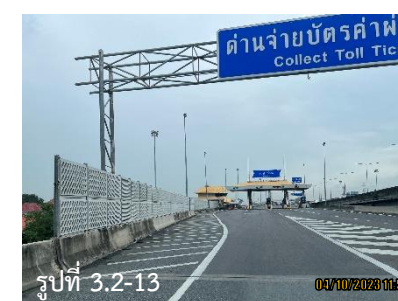
มาตรการป้องกันและแก้ไขผลกระทบสิ่งแวดล้อม	ผลการปฏิบัติตามมาตรการฯ	ปัญหา อุปสรรค การแก้ไขที่ไม่สามารถปฏิบัติตามมาตรการ และแนวทางแก้ไข
<b>ระดับเสียง (ต่อ)</b> - ติดตั้งกำแพงกันเสียงเพื่อลดผลกระทบด้านระดับเสียงบริเวณพื้นที่อ่อนไหวต่อสิ่งแวดล้อม (Sensitive Area)	6. บริเวณหน้าด่านเก็บค่าผ่านทางพิเศษปู่เจ้าสมิงพราย (รูปที่ 3.2-6) 7. บริเวณตั้งแต่ กม. 16+500B ถึง กม. 16+620B ระยะทาง 120 เมตร (รูปที่ 3.2-7) 8. บริเวณ กม. 2+100A ถึง กม. 2+220A ระยะทาง 120 เมตร (รูปที่ 3.2-8) 9. บริเวณตั้งแต่ กม. 7+800B ถึง กม. 7+900B ระยะทาง 100 เมตร (รูปที่ 3.2-9) 10. บริเวณทางลดด่านเก็บค่าผ่านทางพิเศษเทพารักษ์ 2 (รูปที่ 3.2-10) 11. บริเวณตั้งแต่ กม. 2+100B ถึง กม. 2+220B ระยะทาง 120 เมตร (รูปที่ 3.2-11) 12. บริเวณ กม. 4+300A (รูปที่ 3.2-12) 13. บริเวณด่านเก็บค่าผ่านทางพิเศษปากน้ำ 2 (รูปที่ 3.2-13)	-

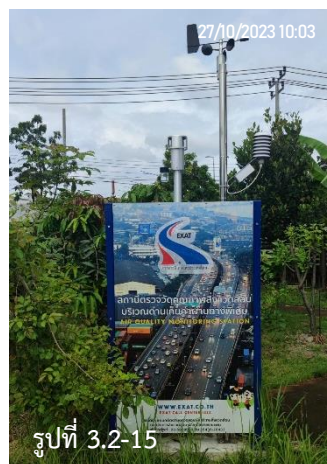
ระบบเฝ้าระวังคุณภาพสิ่งแวดล้อมแบบ Online Real time  
(บริเวณด่านเก็บค่าผ่านทางพิเศษบางแก้ว 2)

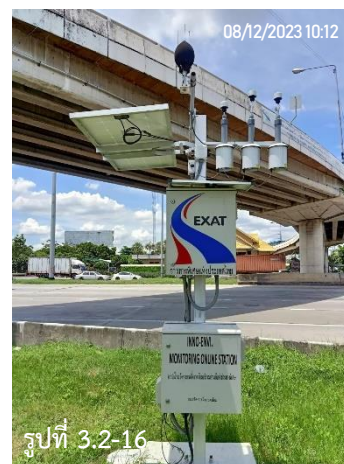
ระบบเฝ้าระวังคุณภาพสิ่งแวดล้อมแบบ Online Real time  
(บริเวณด่านเก็บค่าผ่านทางพิเศษบางขุนเทียน 2)
