# รายงานผลการปฏิบัติตามมาตรการป้องกันและแก้ไขผลกระทบสิ่งแวดล้อม และมาตรการติดตามตรวจสอบผลกระทบสิ่งแวดล้อม

โครงการระบบทางด่วนขั้นที่ 3 (สายเหนือและสายใต้)

(ทางพิเศษสายบางนา-อโศก) ระยะดำเนินการ

ระหว่างเดือนกรกฎาคม – ธันวาคม พ.ศ. 2566

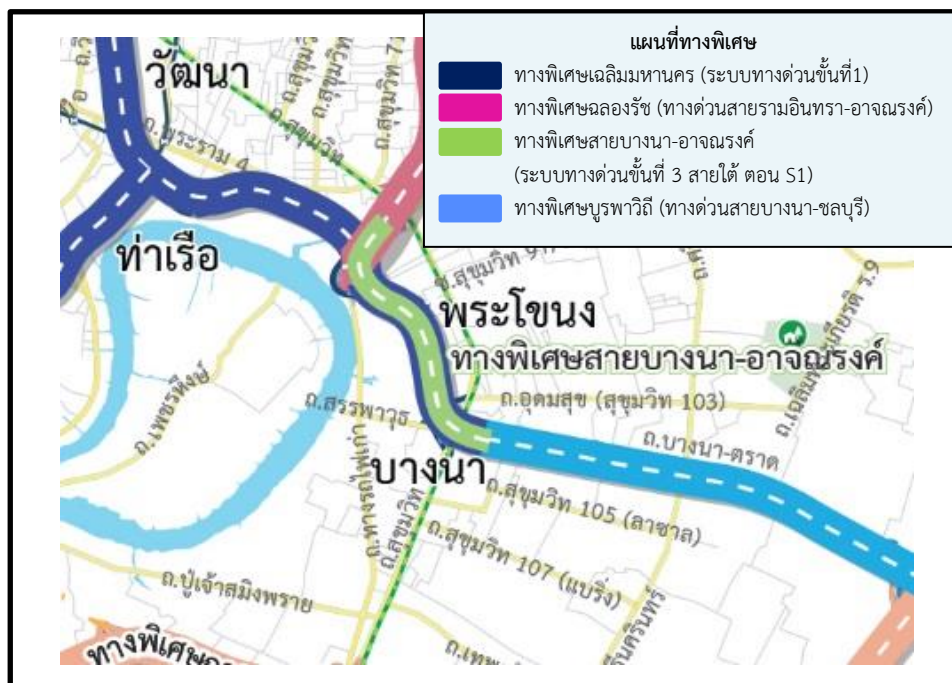
รูปที่ 2.1 รายละเอียดตามแนวสายทางของทางพิเศษสายบางนา-อโศก

กทพ. ได้ดำเนินการก่อสร้างทางพิเศษสายบางนา-อโศก ซึ่งเป็นส่วนหนึ่งของระบบทางด่วนขั้นที่ 3 เพื่อแก้ไขปัญหาการจราจรติดขัดบริเวณหน้าด่านบางนา และรองรับการเปิดให้บริการท่าอากาศยานสุวรรณภูมิ ซึ่งทางพิเศษสายบางนา-อโศก มีจุดเริ่มต้นจากปลายทางพิเศษฉลองรัช บริเวณอโศก และเชื่อมทับตามแนวทางพิเศษเฉลิมมหานคร จากทางแยกต่างระดับอโศกเชื่อมต่อกับทางพิเศษบูรพาวิถี มีระยะทาง 4.7 กิโลเมตร โดยได้เปิดให้บริการตั้งแต่วันที่ 15 มิถุนายน 2548 (รูปที่ 2.1)

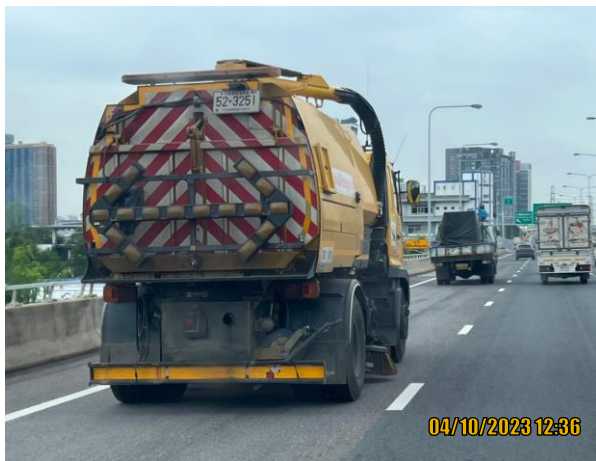
รูปที่ 3.1-1 รถดูดฝุ่นบนทางพิเศษ

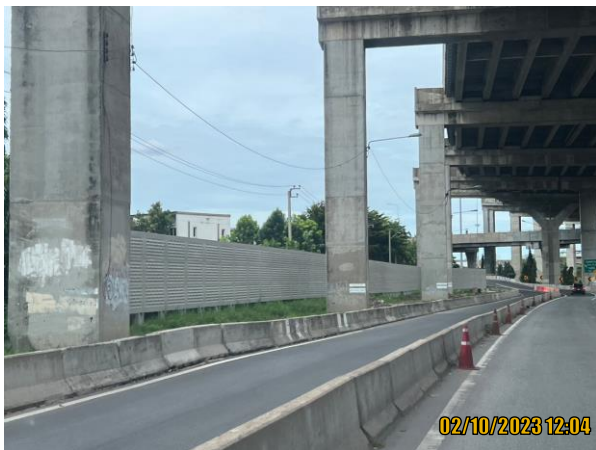
รูปที่ 3.1-3 กำแพงกันเสียง  
บริเวณลุมพินีทาว์นเพลส สุขุมวิท 62

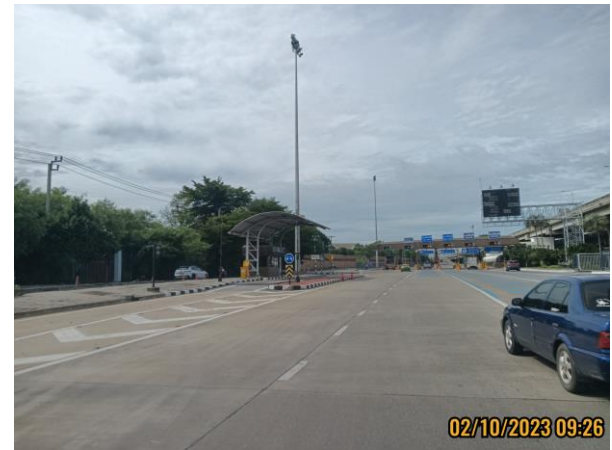
รูปที่ 3.1-4 ด่านซังน้ำหนัาก่อนใช้ทางพิเศษ

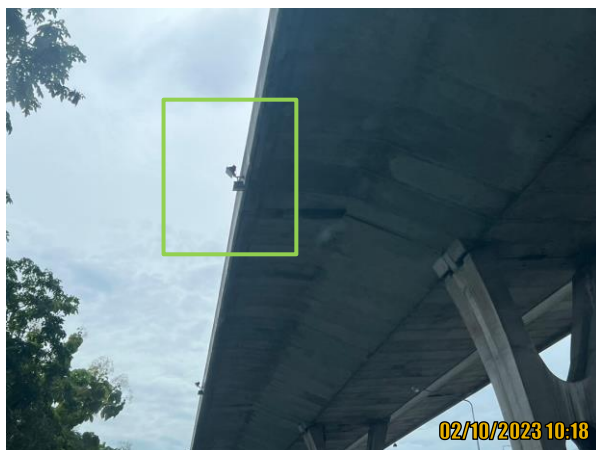
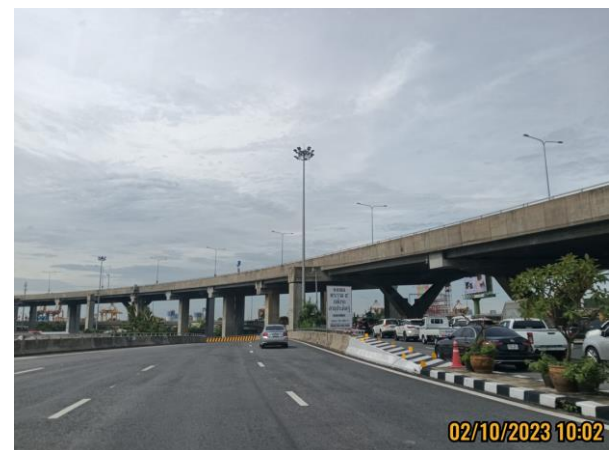
รูปที่ 3.1-5 ไฟส่องสว่างบนทางพิเศษ และบนถนนที่มีทางพิเศษคร่อม

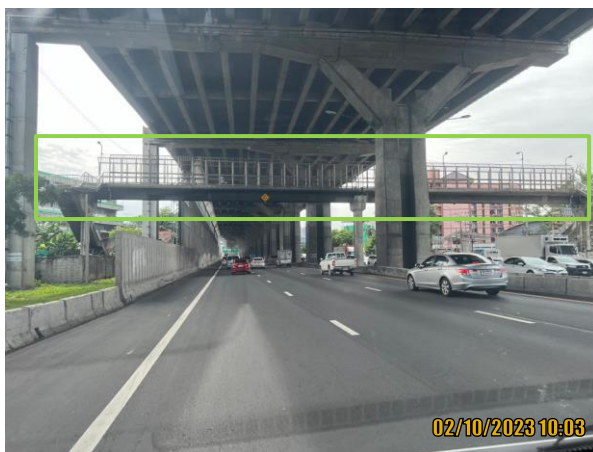
รูปที่ 3.1-8 สะพานลอยคนข้าม  
เพื่อเชื่อมชุมชนทั้งสองฝั่งของทางพิเศษ

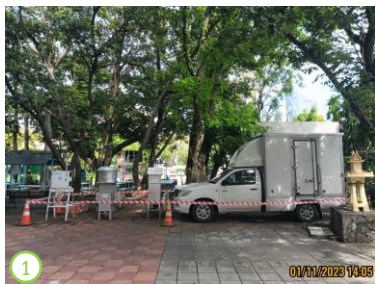
คุณภาพอากาศในบรรยากาศโดยทั่วไป  
(TSP, PM10, PM2.5, NO<sub>2</sub>, CO<sub>2</sub>, THC, CO, O<sub>3</sub>)  
(ตรวจวัดระหว่างวันที่ 1-6 พ.ย. 66)

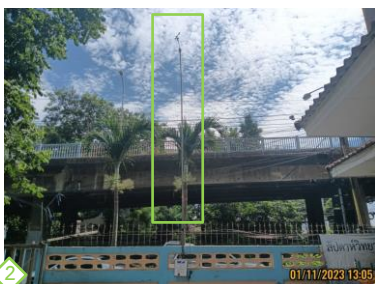
คุณภาพอากาศในบรรยากาศโดยทั่วไป  
(ความเร็วลม ทิศทางลม และอุณหภูมิ)  
(ตรวจวัดระหว่างวันที่ 1-6 พ.ย. 66)

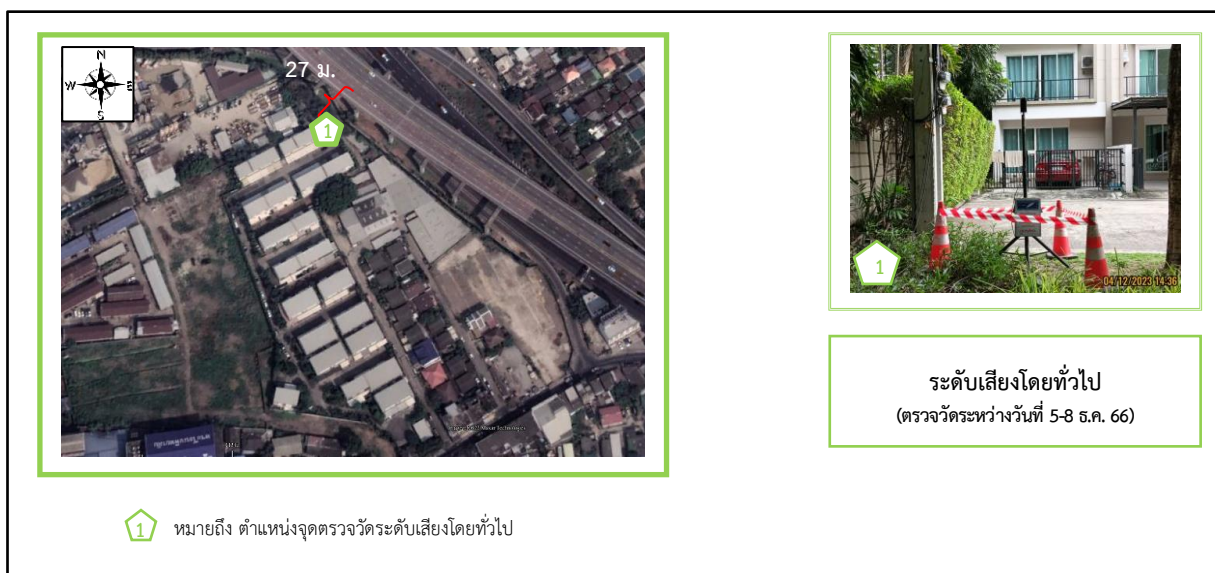
**รูปที่ 4.3** สถานีตรวจวัดคุณภาพสิ่งแวดล้อม บริเวณลุ่มพินิทาว์เพลส สุขุมวิท 62
