รายงานผลการปฏิบัติตามมาตรการป้องกันและแก้ไขผลกระทบสิ่งแวดล้อม  
และมาตรการติดตามตรวจสอบผลกระทบสิ่งแวดล้อม  
(ระยะดำเนินการ)

ประจำเดือนกรกฎาคม – ธันวาคม 2566  
(ฉบับปกปิดข้อมูลที่มีกฎหมายคุ้มครอง)

ชื่อโครงการ	โรงพยาบาลวิภาวดี อมตะนคร
ที่ตั้งโครงการ	เลขที่ 700/888 หมู่ 1 ตำบลคลองตำหรุ อำเภอเมืองชลบุรี จังหวัดชลบุรี
เจ้าของโครงการ	บริษัท โรงพยาบาลวิภาวดี (อมตะนคร) จำกัด
ที่อยู่เจ้าของโครงการ	เลขที่ 700/888 หมู่ 1 ตำบลคลองตำหรุ อำเภอเมืองชลบุรี จังหวัดชลบุรี โทรศัพท์ 033-265-599 โทรสาร 033-265-597 E-mail: vibharam.adm@gmail.com

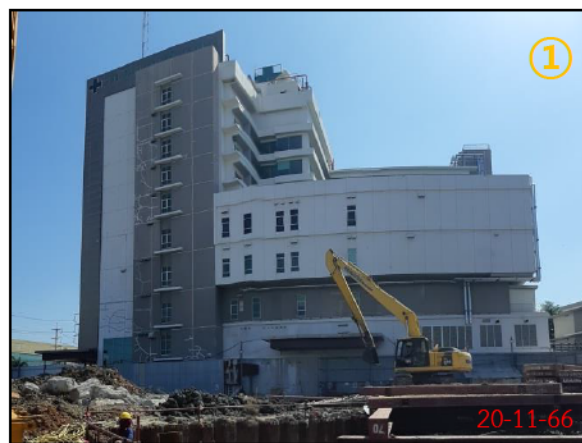
อาคารโรงพยาบาล ขนาด 9 ชั้น มีชั้นใต้ดิน 1 ชั้น

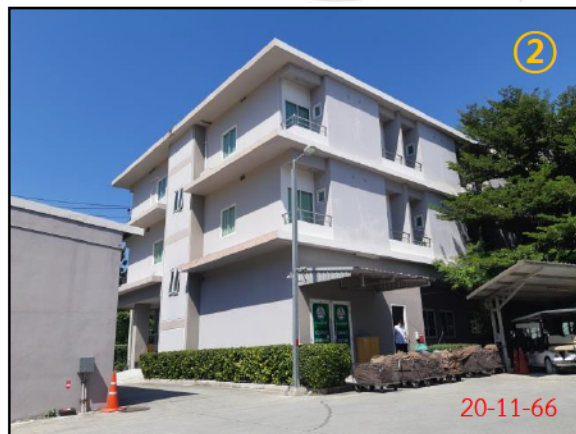
อาคารหอพัก เป็นอาคาร ขนาด 3 ชั้น

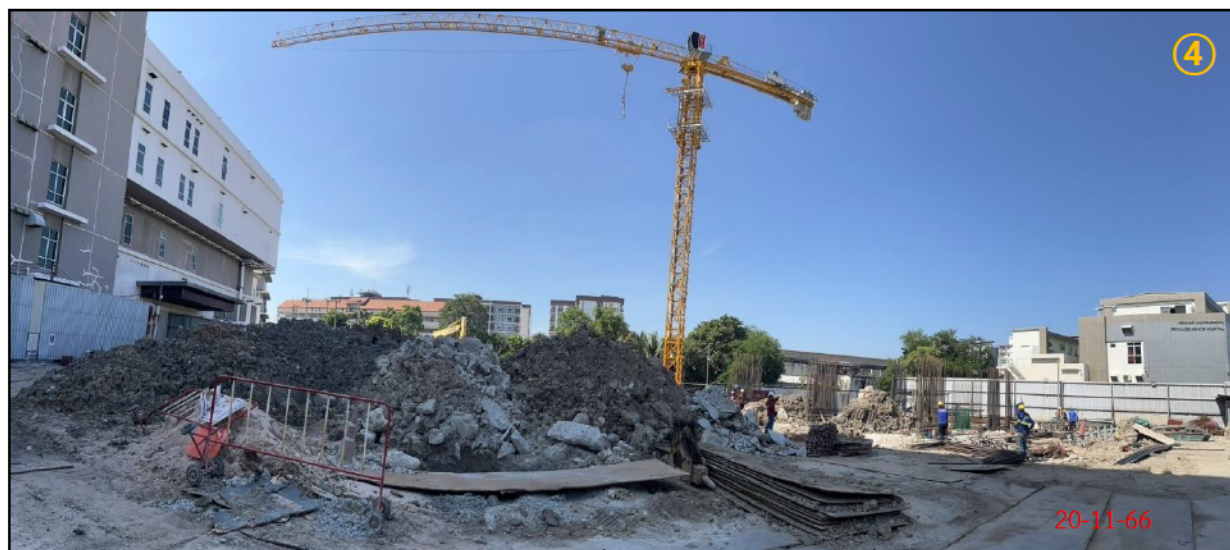
ภาพที่ 1-2

บริเวณที่จะก่อสร้างอาคารบริการผู้ป่วยนอก (OPD)-จอดรถ และบริการโครงการ  
(ปัจจุบันอยู่ระหว่างก่อสร้างอาคารดังกล่าว)

(4) อาคารบริการผู้ป่วยนอก (OPD)-จอตลอด และบริการโครงการ สูง 13 ชั้น จำนวน 1 อาคาร (ความสูงจากระดับพื้นดินถึงหลังคาห้องเครื่องลิฟต์ 46.40 เมตร) พื้นที่ใช้สอย 29,171.80 ตารางเมตร มีที่จอดรถในอาคาร 650 คัน โดยทางโครงการได้รับใบอนุญาตก่อสร้างอาคารฯ จากการนิคมอุตสาหกรรมแห่งประเทศไทย ตามแบบ กนอ. 02/2 ที่ 0980/2565 ออกให้ ณ วันที่ 1 พฤศจิกายน 2565 (ดูภาคผนวกที่ 5 ประกอบ) และปัจจุบันกำลังก่อสร้างอาคารดังกล่าว (ดูภาพที่ 1-2 ประกอบ)

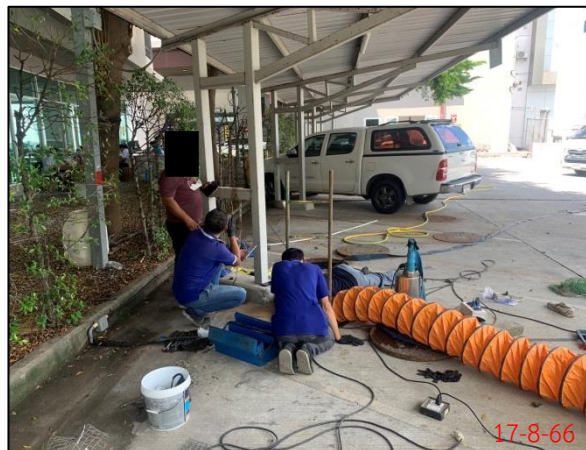
การบำรุงรักษาระบบบำบัดน้ำเสียของโครงการ  
ควบคุมดูแลโดยวิศวกรสุภาภิบาล

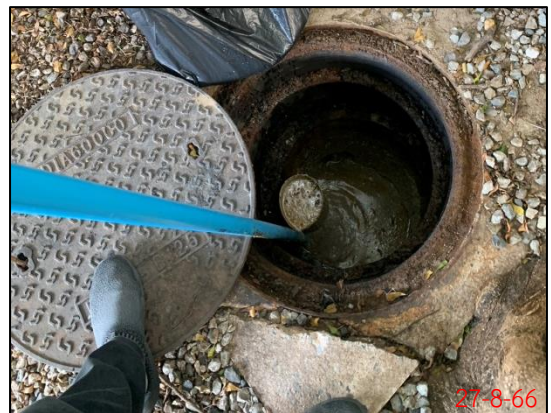
การตัดกากไขมันออกจากบ่อดักไขมัน

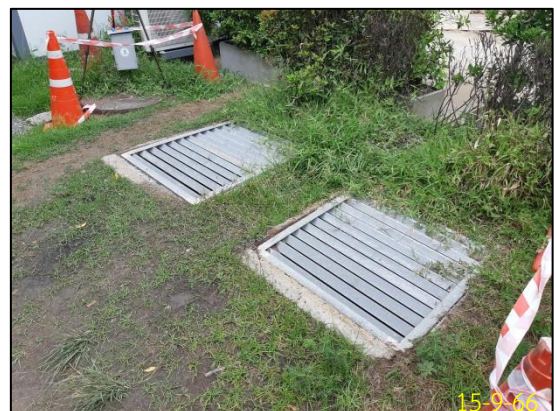
ตะแกรงดักมูลฝอยบริเวณบ่อบำบัด  
ก่อนเข้าสู่บ่อบำบัดน้ำ

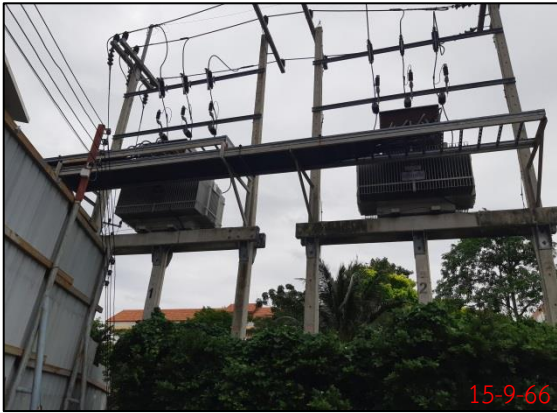
หม้อแปลงไฟฟ้าสำหรับอาคารโรงพยาบาล  
และอาคารหอพักพยาบาล

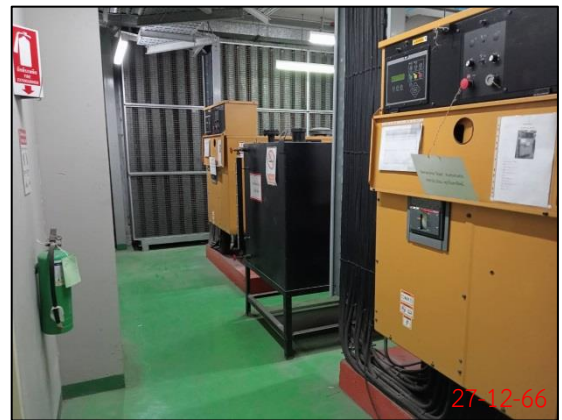
ติดตั้งถังดับเพลิงเคมีในเครื่องกำเนิดไฟฟ้าสำรอง
