รายงานผลการปฏิบัติตามมาตรการป้องกันและแก้ไขผลกระทบสิ่งแวดล้อม  
และมาตรการติดตามตรวจสอบคุณภาพสิ่งแวดล้อม (ระยะก่อสร้าง)  
โครงการ โรงพยาบาลวิภาราม อมตะนคร  
(ส่วนอาคารผู้ป่วยนอก (OPD)-จอดรถ และบริการโครงการ)  
(พฤษภาคม – ธันวาคม พ.ศ. 2566)

จัดทำโดย  
บริษัท อีโค คอนซัลแทนท์ จำกัด

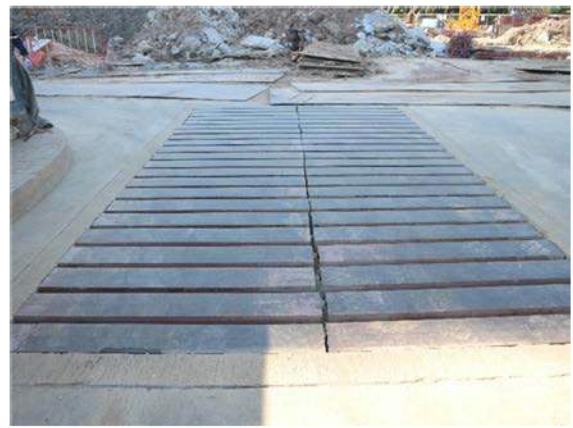
รูปที่ 2-17 จุดล้างล้อรถบรรทุก

(1) จัดเตรียมพื้นที่ล้างล้อรถยนต์ขนาด 6x9 เมตร เป็นพื้นเทพูน หรือแอสฟัลท์ ปรับระดับ บริเวณก่อนถึงทางเข้า-ออกพื้นที่ก่อสร้าง

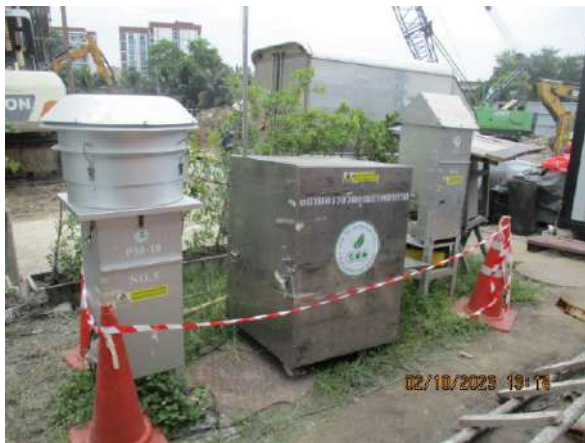
รูปที่ 3-2 การตรวจวัดคุณภาพอากาศในบรรยากาศ  
บริเวณอาคารโรงพยาบาลสูง 9 ชั้น ทางทิศตะวันออก  
ของพื้นที่โครงการ

บริเวณอาคารโรงพยาบาลสูง 9 ชั้น ทางทิศตะวันออกของพื้นที่โครงการ ผลการตรวจวัด ค่าเฉลี่ยของ ปริมาณคาร์บอนไดออกไซด์ ในเวลา 1 ชั่วโมง มีค่าระหว่าง 0.8 – 11.7 ล้านในล้านส่วน เมื่อเปรียบเทียบกับมาตรฐานตามประกาศ คณะกรรมการสิ่งแวดล้อมแห่งชาติ ฉบับที่ 10 พ.ศ.2538 และฉบับที่ 24 พ.ศ. 2547 เรื่อง กำหนดมาตรฐานคุณภาพอากาศใน บรรยากาศโดยทั่วไป พบว่า ทุกวันที่ทำการตรวจวัดมีค่าอยู่ในเกณฑ์มาตรฐานที่กำหนด

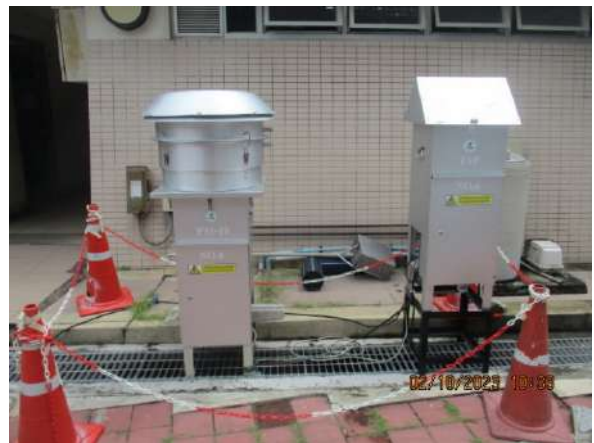
รูปที่ 3-3 การตรวจวัดคุณภาพอากาศในบรรยากาศ  
บริเวณโรงเรียนสาธิตแห่งมหาวิทยาลัยเกษตรศาสตร์  
ด้านทิศตะวันออกของโครงการ

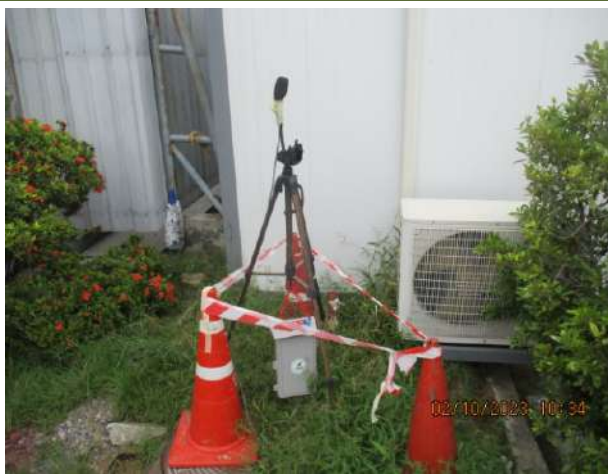
รูปที่ 3-7 การตรวจวัดระดับเสียง

บริเวณอาคารโรงพยาบาลสูง 9 ชั้น ทางทิศ  
ตะวันออกของพื้นที่โครงการ

บริเวณอาคารโรงพยาบาลสูง 9 ชั้น ทางทิศตะวันออกของพื้นที่โครงการ ผลการตรวจวัด มีค่าระหว่าง 55.3 – 68.4 เดซิเบลเอ และระดับเสียงสูงสุด มีค่าระหว่าง 69.1 – 110.9 เดซิเบลเอ เมื่อเปรียบเทียบกับมาตรฐานตามประกาศคณะกรรมการสิ่งแวดล้อมแห่งชาติ ฉบับที่ 15 พ.ศ. 2540 เรื่อง กำหนดมาตรฐานระดับเสียงโดยทั่วไป พบว่า ทุกวันที่ตรวจวัดมีค่าระดับเสียงอยู่ในเกณฑ์มาตรฐานที่กำหนด

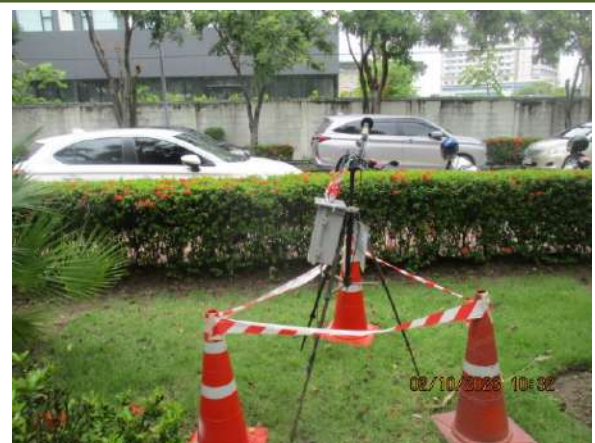
รูปที่ 3-8 การตรวจวัดระดับเสียง

บริเวณโรงเรียนสาธิตแห่งมหาวิทยาลัยเกษตรศาสตร์  
ด้านทิศตะวันออกของโครงการ

บริเวณโรงเรียนสาธิตแห่งมหาวิทยาลัยเกษตรศาสตร์ ด้านทิศตะวันออกของโครงการ ผลการตรวจวัด มีค่าระหว่าง 53.9 – 69.0 เดซิเบลเอ และระดับเสียงสูงสุด มีค่าระหว่าง 67.9 – 109.5 เดซิเบลเอ เมื่อเปรียบเทียบกับมาตรฐานตามประกาศคณะกรรมการสิ่งแวดล้อมแห่งชาติ ฉบับที่ 15 พ.ศ. 2540 เรื่อง กำหนดมาตรฐานระดับเสียงโดยทั่วไป พบว่า ทุกวันที่ตรวจวัดมีค่าระดับเสียงอยู่ในเกณฑ์มาตรฐานที่กำหนด

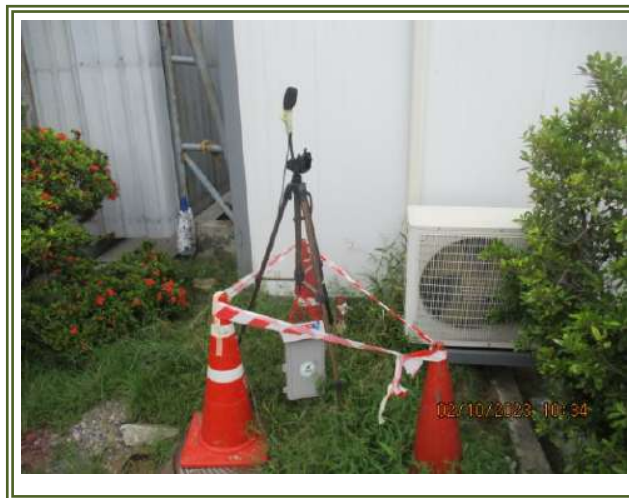
รูปที่ 3-11 การตรวจวัดระดับเสียงรบกวน

บริเวณอาคารโรงพยาบาลสูง 9 ชั้น ทางทิศ  
ตะวันออกของพื้นที่โครงการ

บริเวณอาคารโรงพยาบาลสูง 9 ชั้น ทางทิศตะวันออกของพื้นที่โครงการ ผลการตรวจวัด พบว่า มีค่าระดับการรบกวนอยู่ระหว่าง -8.0 – 9.3 เมื่อเปรียบเทียบกับมาตรฐานตามประกาศคณะกรรมการสิ่งแวดล้อมแห่งชาติ ฉบับที่ 29 (2550) เรื่อง ค่าระดับการรบกวน พบว่า ทุกพารามิเตอร์ผ่านเกณฑ์มาตรฐานที่กำหนด

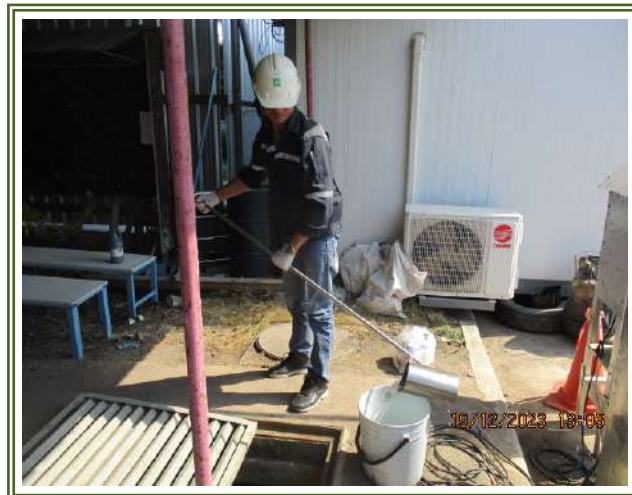
รูปที่ 3-14 การเก็บตัวอย่างคุณภาพน้ำทิ้ง  
บริเวณบ่อรวบรวมน้ำฝน

จากการเก็บตัวอย่างเพื่อตรวจวิเคราะห์คุณภาพน้ำทิ้ง บริเวณบ่อรวบรวมน้ำฝน เก็บตัวอย่างทุกเดือนตลอดช่วงการก่อสร้าง ระหว่างเดือนมิถุนายน – ธันวาคม พ.ศ. 2566 โดยมีดัชนีที่ทำการตรวจวิเคราะห์ ได้แก่ ค่าความเป็นกรดและด่าง (pH), บีโอดี (Biochemical Oxygen Demand), สารแขวนลอย (Total Suspended Solids), ซัลไฟด์ (Sulfide), สารที่ละลายได้ทั้งหมด (Total Dissolved Solids), ตะกอนหนัก (Settleable Solids), น้ำมันและไขมัน (Fat Oil and Grease), ที่เคเอ็น (Total Kjeldahl Nitrogen) และแบคทีเรียกลุ่มฟีคัลโคลิฟอร์ม (Fecal Coliform Bacteria) แสดงดังตารางที่ 3-8 และรูปที่ 3-14 เมื่อเปรียบเทียบกับมาตรฐานตามประกาศกระทรวงทรัพยากรธรรมชาติและสิ่งแวดล้อม เรื่อง กำหนดมาตรฐานควบคุมการระบายน้ำทิ้งจากอาคารบางประเภทและบางขนาด พ.ศ. 2548 (อาคารประเภท ก.) พบว่า ดัชนีที่ทำการตรวจวิเคราะห์ส่วนใหญ่มีค่าเป็นไปตามที่มาตรฐานกำหนด ยกเว้นค่า บีโอดี (Biochemical Oxygen Demand) และสารแขวนลอย (Total Suspended Solids) เดือนกรกฎาคม 2566 ที่มีค่าเกินเกณฑ์มาตรฐานคุณภาพน้ำทิ้งตามประกาศกระทรวงทรัพยากรธรรมชาติและสิ่งแวดล้อมฯ และเมื่อเปรียบเทียบกับมาตรฐานการระบายน้ำทิ้งตามประกาศกรมอุตุนิยมวิทยาแห่งประเทศไทย ที่ 76/2560 เรื่อง หลักเกณฑ์ทั่วไป ในการระบายน้ำเสียเข้าสู่ระบบบำบัดน้ำเสียส่วนกลางในนิคมอุตสาหกรรม พบว่า ทุกดัชนีที่ทำการตรวจวัดอยู่ในเกณฑ์มาตรฐานทั้งหมด
