ผลการปฏิบัติตามมาตรการป้องกันและแก้ไขผลกระทบ สิ่งแวดล้อม

ผลการปฏิบัติตามมาตรการป้องกันและแก้ไขผลกระทบสิ่งแวดล้อม

2.1 การปฏิบัติตามมาตรการป้องกันและแก้ไขผลกระทบสิ่งแวดล้อม

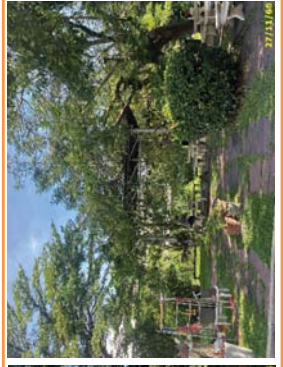
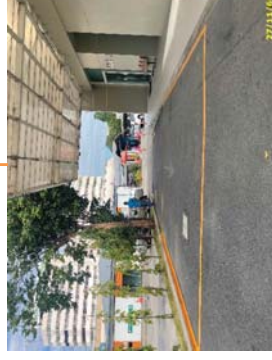
- จัดพื้นที่สีเขียวอย่างยั่งยืน ตามแผนผังที่กำหนด	✓	- ทางโครงการมีการจัดให้มีพื้นที่สีเขียวบริเวณชั้นล่างของโครงการเป็นไปตามแบบแปลนที่ได้เสนอไว้ในรายงาน แต่มีการเปลี่ยนแปลงพื้นที่สีเขียวบนอาคาร ในส่วนของชั้นที่ 3 ของอาคาร A, B เป็นห้องตรวจรักษาและห้องการเงิน และ ชั้นที่ 6 ของอาคาร C ซึ่งปัจจุบันเป็นห้องออกกำลังกาย แต่ทั้งนี้เมื่อพิจารณาตามเกณฑ์พื้นที่สีเขียวที่ยั่งยืนโครงการมีการปฏิบัติตามเกณฑ์ที่กำหนด	ภาพที่ 2.2-1 พื้นที่สีเขียว

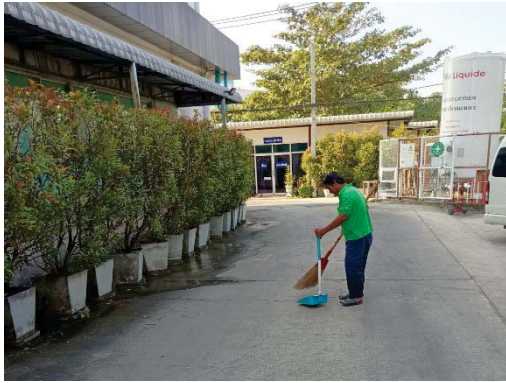
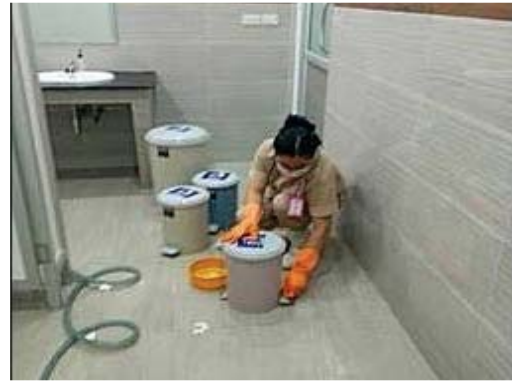
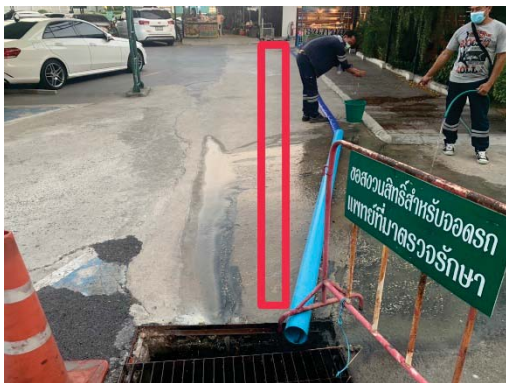
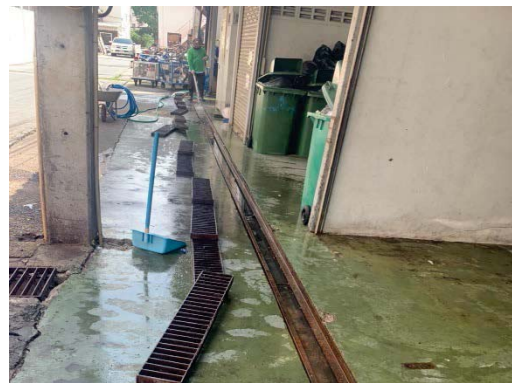
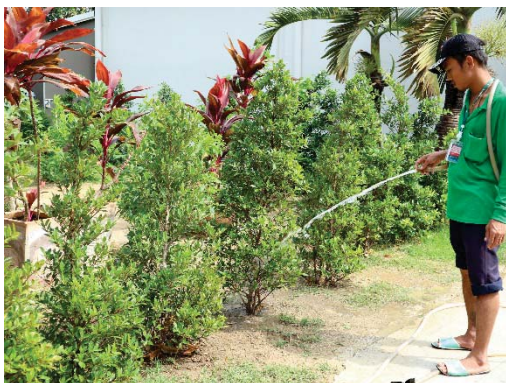
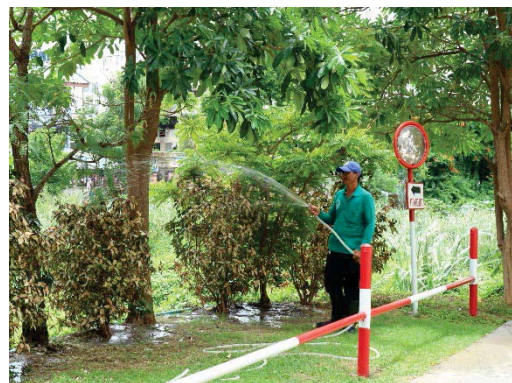
ล้างทำความสะอาดถนน

แม่บ้านตรวจสอบห้องน้ำ

ทำความสะอาดรางระบายน้ำ

คนสวนดูแลพื้นที่สีเขียว

3.5 การระบายน้ำและการป้องกันท่วม	- ทำความสะอาดรางระบายน้ำ และท่อระบายน้ำออก ความถี่ 6 เดือน/ครั้ง - สร้างความเข้าใจให้พนักงานไม่ทิ้งเศษขยะหรือที่ย่อยสลายไม่ได้ลงสู่ระบบบำบัดน้ำเสีย	✓	- ทางโครงการจัดให้มีเจ้าหน้าที่ในการล้างทำความสะอาดรางระบายน้ำอยู่เสมอ	ภาพที่ 2.2-2 พนักงานดูแลพื้นที่ส่วนกลาง

3.6 การกำจัดน้ำเสีย	- ควบคุมระบบบำบัดน้ำเสียของโครงการฯ ให้ทำงานได้อย่างมีประสิทธิภาพ บำบัดน้ำเสียให้ผ่านเกณฑ์มาตรฐานที่กฎหมายกำหนด	✓	- ทางโครงการมีการติดป้ายประชาสัมพันธ์ไม่ให้มีการทิ้งเศษขยะหรือกระดาษชำระลงในโถส้วม ซึ่งอาจจะส่งต่อการทำงานของระบบบำบัดน้ำเสีย	ภาพที่ 2.2-2 พนักงานดูแลพื้นที่ส่วนกลาง

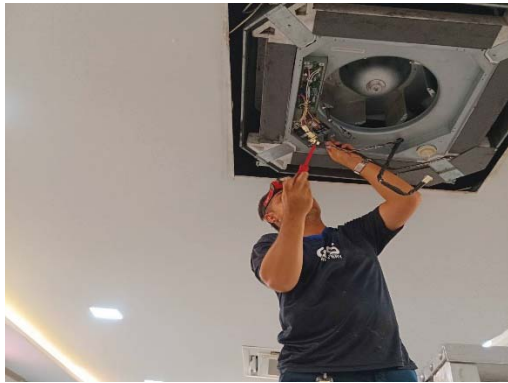
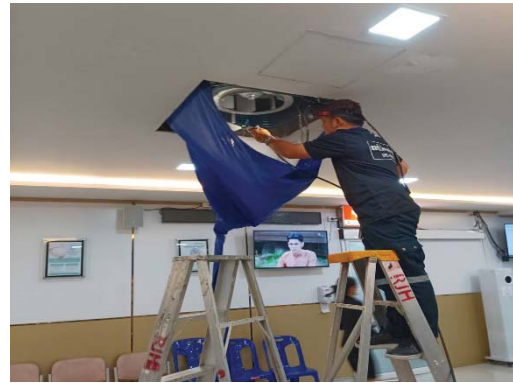
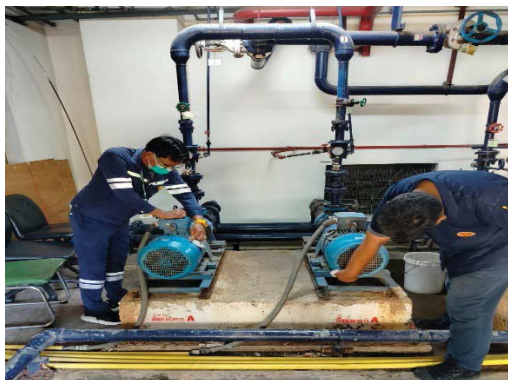
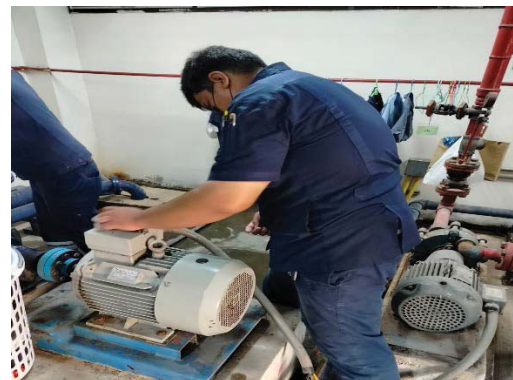
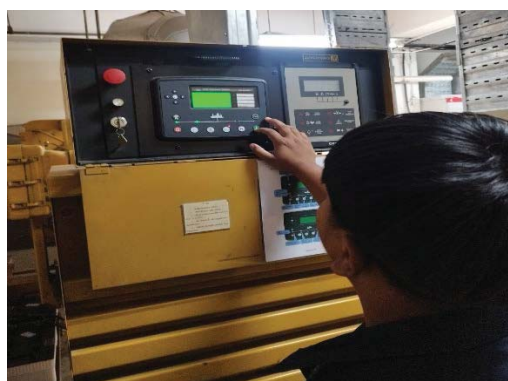
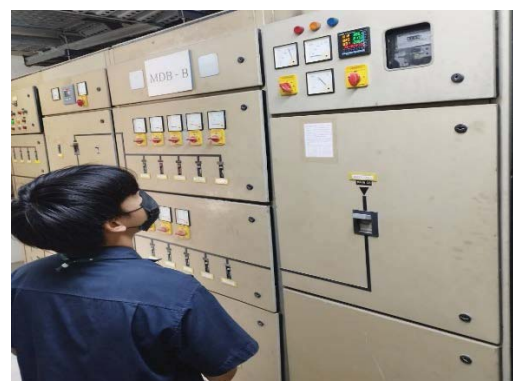
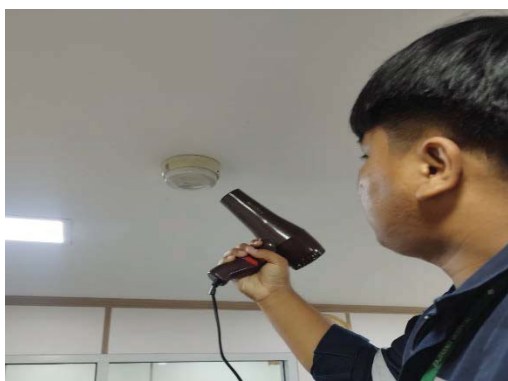
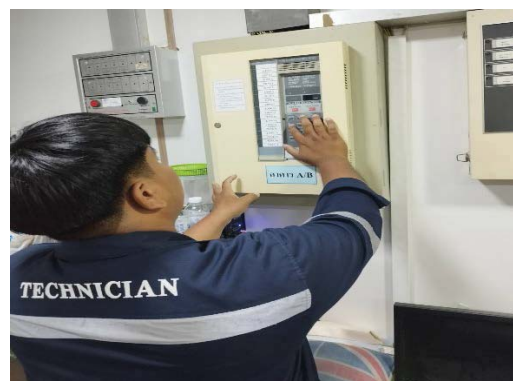
ภาพที่ 2.2-3 เจ้าหน้าที่ดูแลตรวจสอบระบบสาธารณูปโภคต่างๆ

ตรวจสอบระบบระบายอากาศ

เจ้าหน้าที่ล้างเครื่องปรับอากาศ

ตรวจสอบซ่อมแซมระบบน้ำใช้

ตรวจสอบเครื่องกำเนิดไฟฟ้าสำรอง

ตรวจสอบระบบไฟฟ้า

ตรวจสอบอุปกรณ์ป้องกันอัคคีภัย

- ให้เจ้าหน้าที่โรงพยาบาลทำความสะอาดเครื่องปรับอากาศเป็นประจำ โดยทำความสะอาดแผ่นกรองและถอดล้างรับน้ำที่อยู่ภายในเครื่องปรับอากาศเป็นประจำเดือนละ 1 ครั้ง เพื่อเพิ่มประสิทธิภาพการทำงานและเป็นการป้องกันการสะสมของเชื้อโรค	✓	-	ภาพที่ 2.2-3 เจ้าหน้าที่ดูแลระบบปรับอากาศต่างๆ

1.6 ระดับเสียง	- ตรวจสอบ ซ่อมแซม บำรุงรักษาเครื่องจักรต่างๆ ให้อยู่ในสภาพดีเสมอ เพื่อป้องกันกันการชำรุดหรืออยู่ในสภาพไม่สมบูรณ์ซึ่งจะทำให้เกิดปัญหาเสียงดังได้	✓	- ทางโครงการจัดให้มีเจ้าหน้าที่ฝ่ายช่างตรวจสอบดูแลระบบเครื่องจักรต่างๆ ภายในโครงการให้สามารถใช้งานและทำงานได้อย่างมีประสิทธิภาพอยู่เสมอ	ภาพที่ 2.2-3 เจ้าหน้าที่ดูแลระบบสาธารณูปโภคต่างๆ

- ทำการสำรวจจุดเชื่อมต่อ การเดินสายไฟ และอุปกรณ์ต่างๆ บำรุงรักษาให้อยู่ในสภาพที่ใช้งานได้เสมอ หากพบจุดชำรุดต้องเร่งซ่อมแซม	✓	-	ภาพที่ 2.2-3 เจ้าหน้าที่ดูแลระบบสาธารณูปโภคต่างๆ

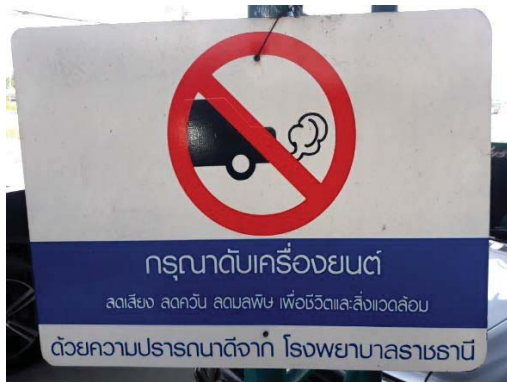
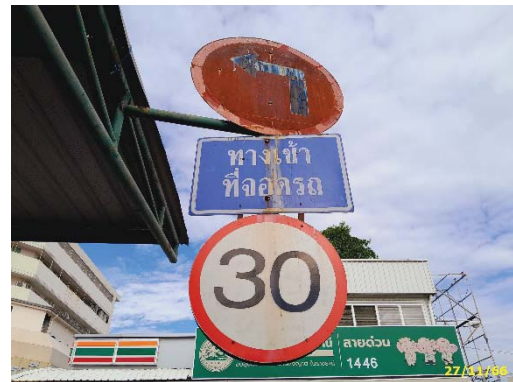
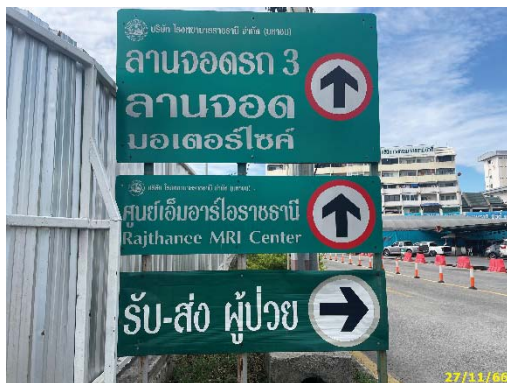
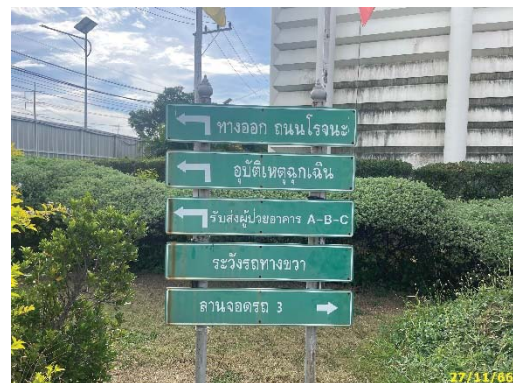
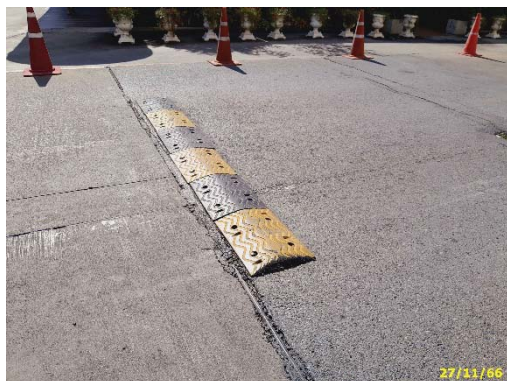
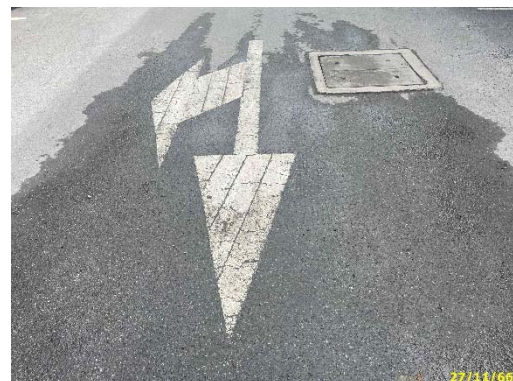
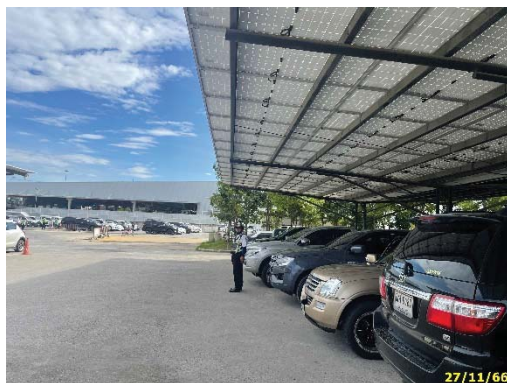
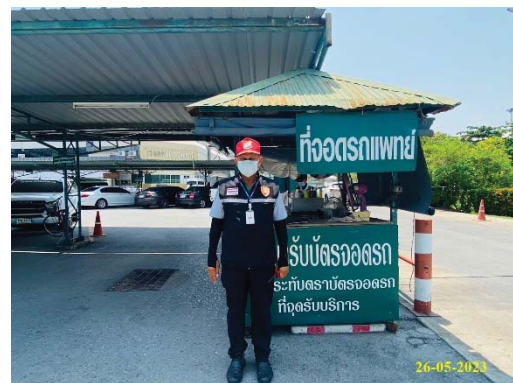
ภาพที่ 2.2-4 ระบบการจราจร

ป้ายกรุณาดับเครื่องยนต์

ป้ายจำกัดความเร็ว 30 กม./ชม

สัญลักษณ์การจราจร

เจ้าหน้าที่อำนวยความสะดวกด้านการจราจร

เจ้าหน้าที่รักษาความปลอดภัย

- จำกัดความเร็วรถขณะแล่นเข้า-ออก พื้นที่โครงการ ให้มีความเร็วไม่เกิน 30 กม./ชม.	✓	- ทางโครงการมีการกำหนดความเร็วในการวิ่งรถบนเส้นทางจราจรภายในโครงการที่ 30 กม./ชม. โดยมีการติดตั้งป้ายจำกัดความเร็วไว้อย่างทั่วถึง	ภาพที่ 2.2-4 ป้ายการจราจร

- ติดป้ายห้ามติดเครื่องยนต์ทิ้งไว้บริเวณลานจอดรถยนต์ โดยให้ดับเครื่องยนต์ทันทีเมื่อจอดรถแล้ว	✓	- โครงการมีการติดตั้งป้ายบังคับ “ห้ามติดเครื่องยนต์ทิ้งไว้” บริเวณพื้นที่ลานจอดรถในตำแหน่งที่สามารถมองเห็นชัดเจน	ภาพที่ 2.2-4 ป้ายการจราจร

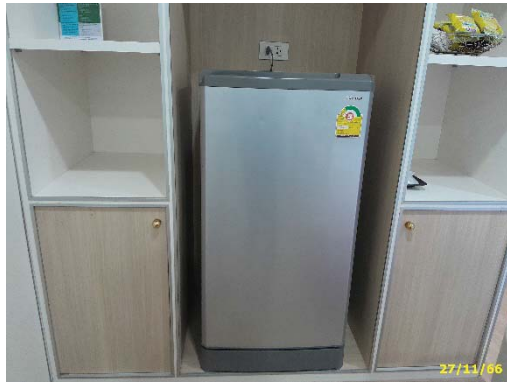
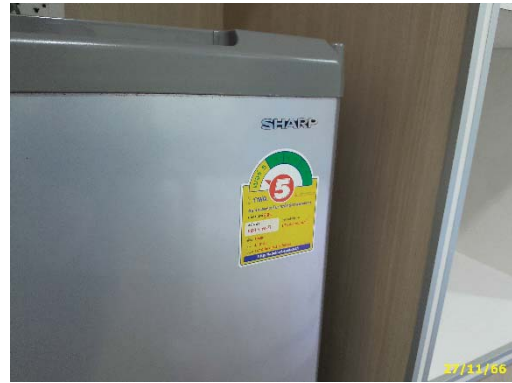
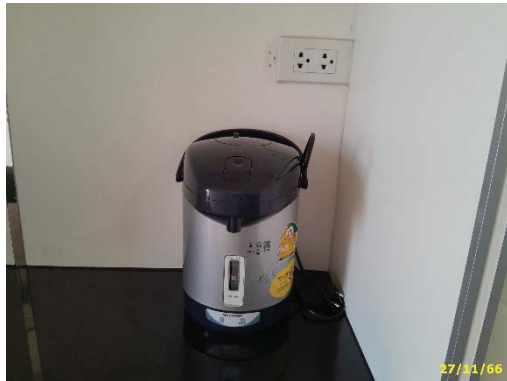
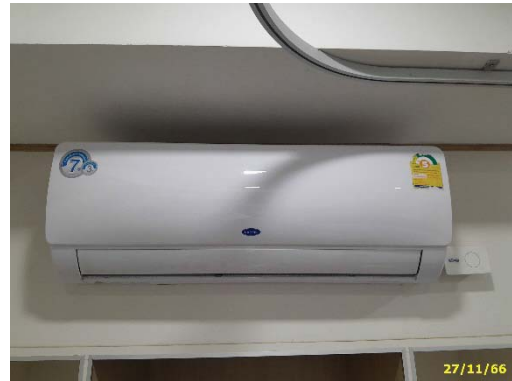
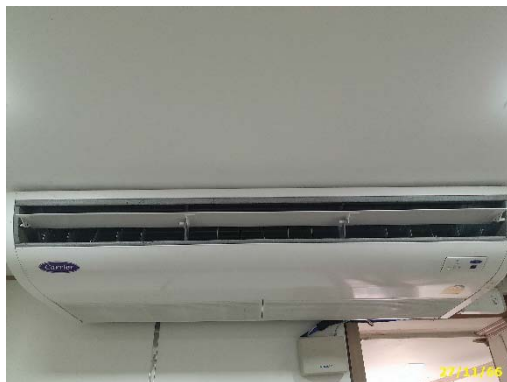
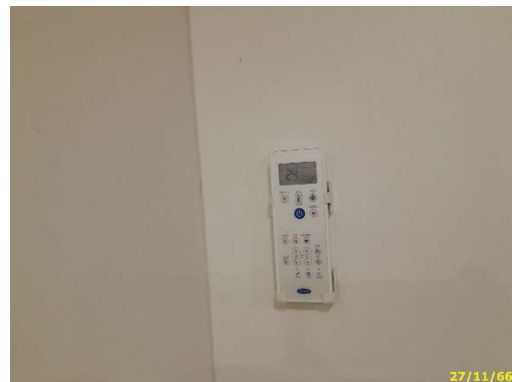
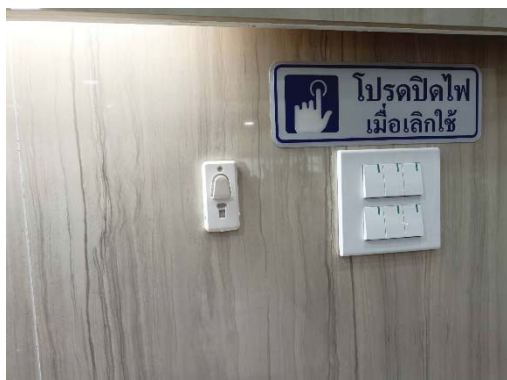
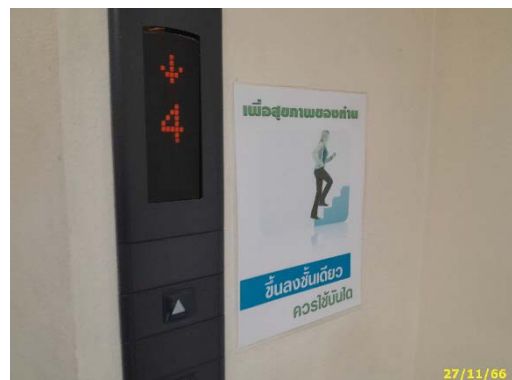
อุปกรณ์เครื่องใช้ไฟฟ้า พร้อมฉลากชนิดประหยัดไฟฟ้า

การปรับอุณหภูมิภายในห้อง

ป้ายเชิญชวนประหยัดพลังงานไฟฟ้า

1.5 คุณภาพอากาศ (ต่อ)	- เลือกใช้เครื่องปรับอากาศที่มีฉนวนกันความร้อนและใช้พลังงานไฟฟ้าเบอร์ 5 และต้องไม่มีสาร CFCs เป็นส่วนประกอบในเครื่องปรับอากาศ	✓	- โครงการพิจารณาเลือกใช้เครื่องปรับอากาศที่มีฉนวนกันความร้อนเบอร์ 5 และต้องไม่มีสาร CFCs เป็นส่วนประกอบในเครื่องปรับอากาศ	ภาพที่ 2.2-5 การอนุรักษ์พลังงาน

- รณรงค์ ประชาสัมพันธ์ ให้เจ้าหน้าที่ปรับอุณหภูมิภายในห้องให้พอเหมาะ (25-26 องศาเซลเซียส)	✓	- ทางโครงการมีการรณรงค์ให้เจ้าหน้าที่ภายในพื้นที่โครงการมีการปรับอุณหภูมิภายในห้องอย่างเหมาะสม	ภาพที่ 2.2-5 การอนุรักษ์พลังงาน

- กำหนดให้ใช้อุปกรณ์ไฟฟ้า/เครื่องใช้ไฟฟ้าประเภทประหยัดพลังงาน ได้แก่ หลอดไฟประหยัดพลังงาน เครื่องปรับอากาศ/ตู้เย็น/เครื่องทำน้ำอุ่นชนิดประหยัดไฟเบอร์ 5 โทรทัศน์จอแบน (LCD) เป็นต้น	✓	-	ภาพที่ 2.2-5 การอนุรักษ์พลังงาน

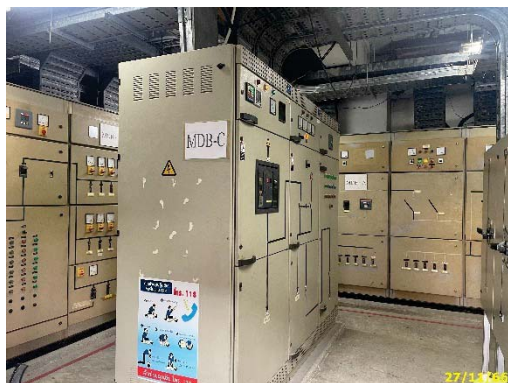
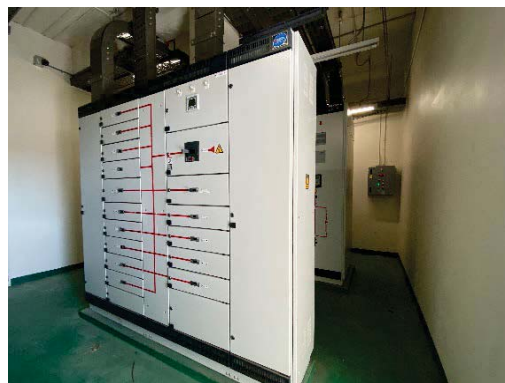
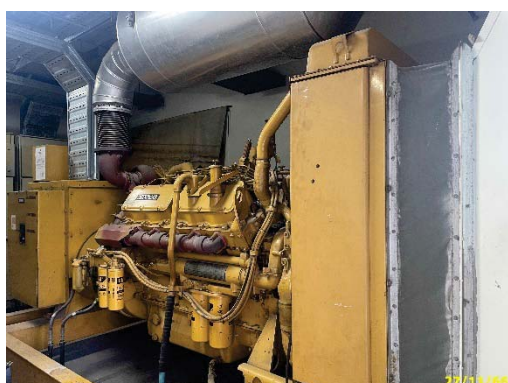
ห้อง MDB

ห้อง Generator

- ตรวจสอบป้ายสัญลักษณ์การจราจรต่างๆ ของโรงพยาบาลให้ชัดเจน	✓	-	ภาพที่ 2.2-4 ป้ายการจราจร
3.3 พลังงานและไฟฟ้า	- ดูแล บำรุงรักษา เครื่องกำเนิดไฟฟ้าสำรอง ตามมาตรการต่างๆ อย่างเคร่งครัด	✓	-	ภาพที่ 2.2-6 ระบบไฟฟ้า

- การติดตั้งอุปกรณ์และการจ่ายไฟฟ้า ต้องให้เป็นไปด้วยความเรียบร้อย และถูกต้องตามมาตรฐาน	✓	-	ภาพที่ 2.2-6 ระบบไฟฟ้า
	- รมรณคคีให้คนเจ้าหน้าที่และผู้ช่วยใช้ไฟฟ้าอย่างประหยัด	✓	-	ภาพที่ 2.2-5 การอนุรักษ์พลังงาน

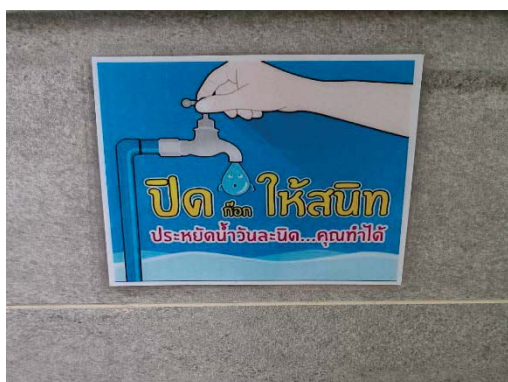
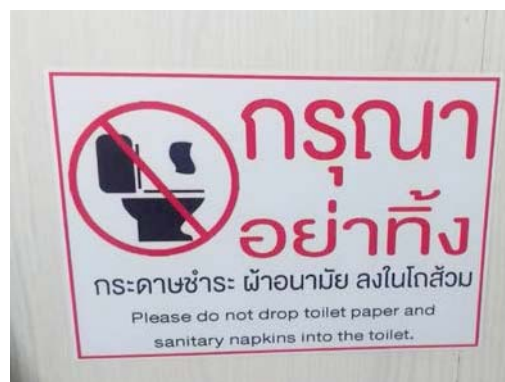
ภาพที่ 2.2-7 การประชาสัมพันธ์และรณรงค์ต่างๆ

ป้ายรณรงค์ประชาสัมพันธ์ประหยัดน้ำ

ป้ายห้ามทิ้งกระดาษชำระลงในโถส้วม

- ส่งเสริมการการประหยัน้ำ โดยให้พนักงานร่วมมือ เช่น ปิดก๊อกน้ำให้สนิททุกครั้งเมื่อเลิกใช้งาน เป็นต้น	✓ - ทางโครงการมีการติดป้ายประชาสัมพันธ์พร้อมรูปถ่ายผู้นำ โดยเป็นป้ายข้อความ ไว้บริเวณห้องน้ำ อ่างล้างมือ พร้อมทั้งข้อความร่วมมือเจ้าหน้าที่และผู้ใช้บริการปฏิบัติตามอย่างเคร่งครัด	-	ภาพที่ 2.2-7 การประชาสัมพันธ์พร้อมรูปถ่ายผู้นำ

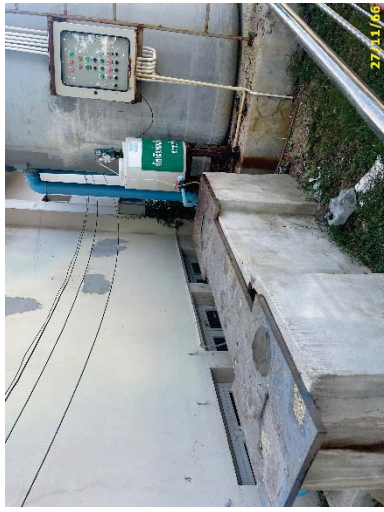
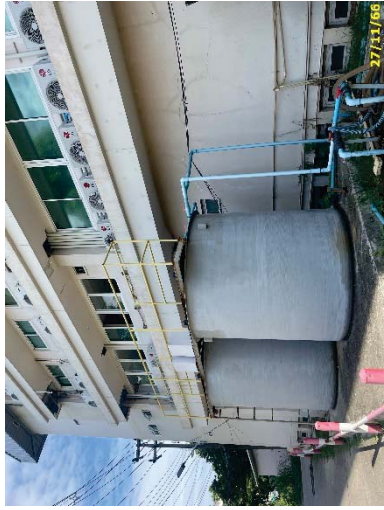
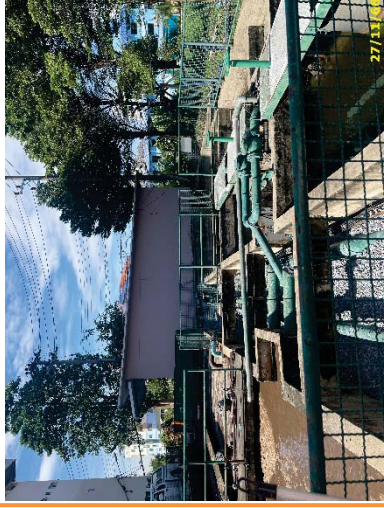
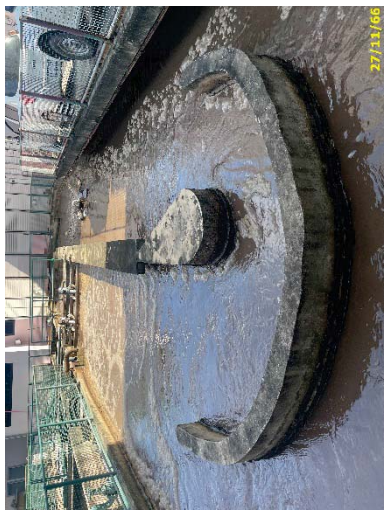
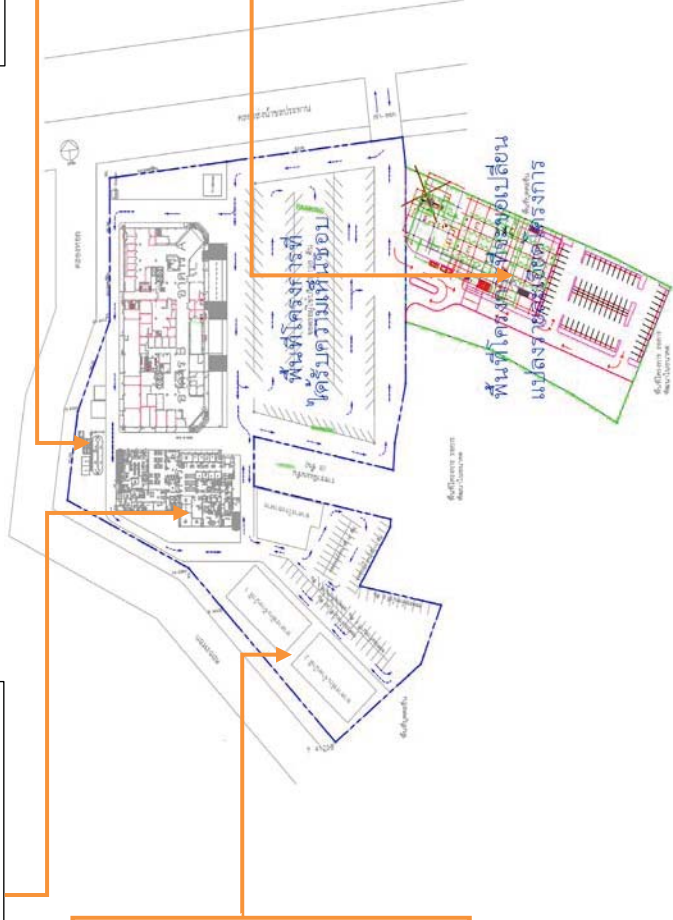
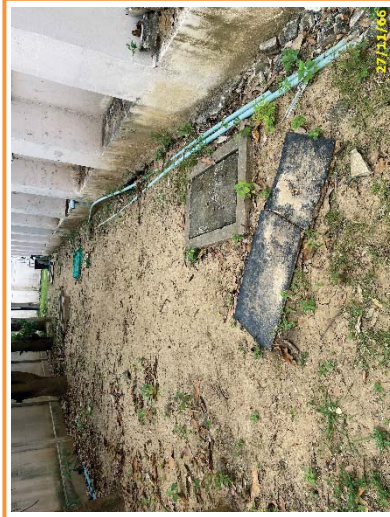
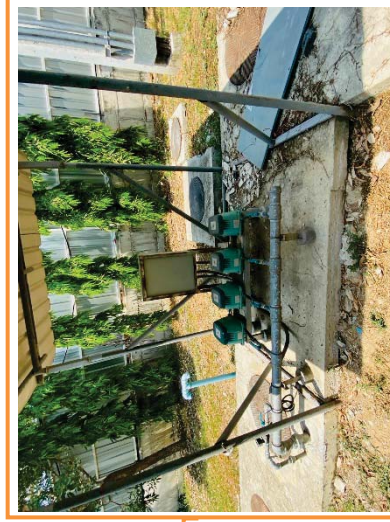
ระบบบำบัดน้ำเสียอาคาร C

ระบบบำบัดน้ำเสียอาคาร A, B

ระบบบำบัดน้ำเสียอาคารบ้านพักเจ้าหน้าที่

ระบบบำบัดน้ำเสียอาคาร E

- น้ำเสียจากโรงอาหาร เมื่อผ่านบ่อดักไขมัน ให้มีบ่อสูบ เพื่อสูบน้ำเข้าสู่ระบบบำบัดน้ำเสียแบบคลองวนเวียน (บำบัดร่วมกับน้ำเสียจากอาคาร A, B)	✓	- โครงการมีเจ้าหน้าที่ที่แผนกซ่อมบำรุงในการตรวจสอบและควบคุมระบบบำบัดน้ำเสียของโครงการฯ ให้ทำงานได้อย่างมีประสิทธิภาพ บำบัดน้ำเสียให้ผ่านเกณฑ์มาตรฐานที่กฎหมายกำหนด	ภาพที่ 2.2-8 ระบบบำบัดน้ำเสีย

- ตะกอนส่วนเกินจากระบบคลองวนเวียน กรณีตะกอนแห้งสนิท (ฤดูร้อนและฤดูหนาว) ให้นำไปใช้เป้นปุ๋ยในต้นไม้ สนามหญ้า ในพื้นที่โรงพยาบาล	✓	- ปัจจุบันทางโครงการมีการเปลี่ยนแปลงระบบการฆ่าเชื้อโรคจากระบบแสงยูวี เป็นการเติมคลอรีนแทน	ภาพที่ 2.2-8 ระบบบำบัดน้ำเสีย
		✓	- ตะกอนส่วนเกินจากระบบคลองวนเวียน เมื่อตะกอนแห้งสนิทจะนำไปใช้เป้นปุ๋ยในการดูแลต้นไม้ สนามหญ้าในพื้นที่โรงพยาบาล	ภาพที่ 2.2-8 ระบบบำบัดน้ำเสีย

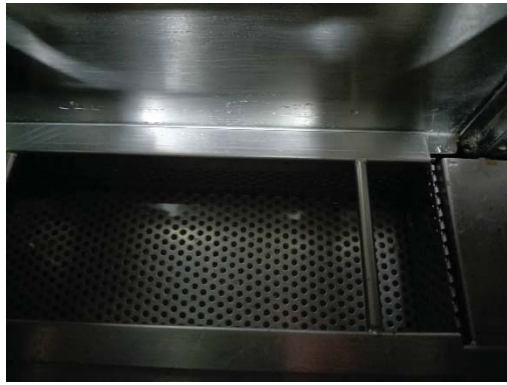
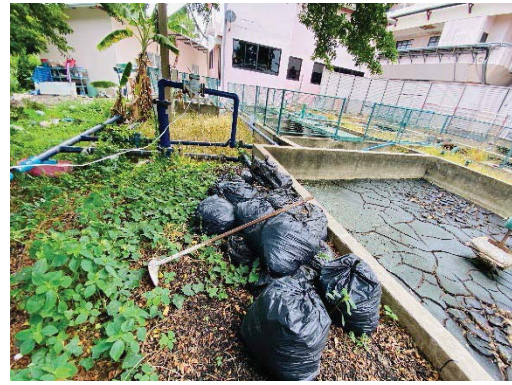
ภาพที่ 2.2-8 (ต่อ) ระบบบำบัดน้ำเสีย

บ่อดักไขมันร้านอาหาร

นำตะกอนส่วนเกินไปใช้ประโยชน์

- จัดให้มีบ่อพักน้ำทิ้งที่ผ่านการบำบัดแล้วและนำน้ำทิ้งไปใช้ประโยชน์ในโครงการฯ ให้มากที่สุด โดยมีการเปลี่ยนวิธีการฆ่าเชื้อโรค จากเดิมใช้การเติมคลอรีน เปลี่ยนเป็นการฆ่าเชื้อโรคด้วยแสงยูวี	✓	- ทางโครงการมีการก่อสร้างบ่อดักไขมัน เพื่อดักไขมันน้ำเสียจากโรงอาหารก่อนที่จะสูบน้ำบำบัดด้วยระบบบำบัดน้ำเสียแบบคลองวนเวียน	ภาพที่ 2.2-8 ระบบบำบัดน้ำเสีย

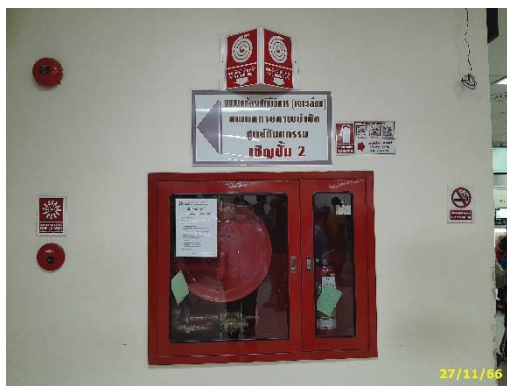
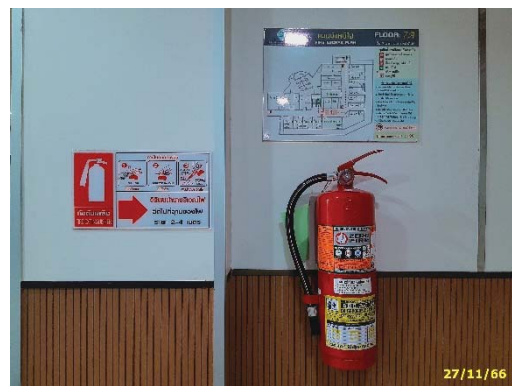
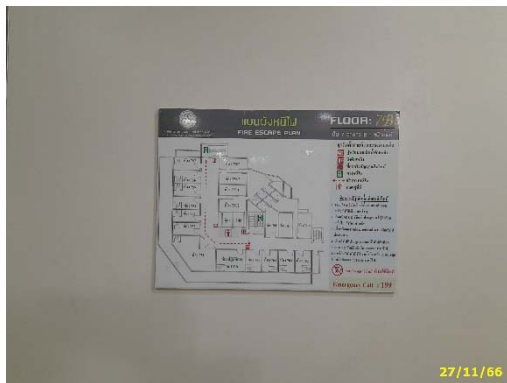
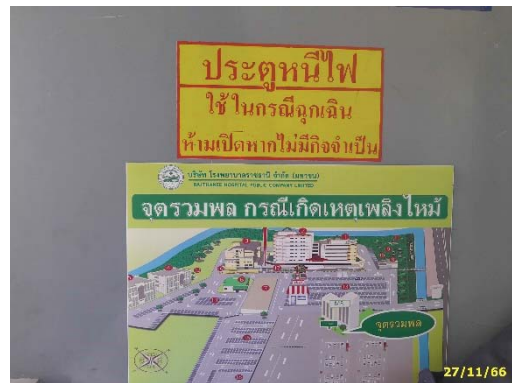
ป้ายแนะนำการใช้อุปกรณ์

แผนผังและขั้นตอนการปฏิบัติเมื่อเกิดเพลิงไหม้

3.6 การกำจัดน้ำเสีย (ต่อ)	10. โคเลฟอรัมแบบคทีเรีย 11. พิตโคลิฟอรัมแบบคทีเรีย			
3.7 การป้องกันและบรรเทาสาธารณภัย	- มีแผนการตรวจสอบอุปกรณ์ดับเพลิงทุกประเภทที่มีติดตั้งตามข้อกำหนดของอุปกรณ์ในแต่ละประเภท - ตรวจเช็คอุปกรณ์ไฟฟ้า และจุดเสี่ยงต่อการเกิดอัคคีภัยให้อยู่ในสภาพดีเสมอ - จัดฝึกอบรมและซ้อมแผนป้องกันอัคคีภัยอย่างน้อย 1 ครั้ง/ปี	✓ ✓ ✓	- ทางโครงการมีการตรวจสอบประสิทธิภาพการใช้งานอุปกรณ์ป้องกันและแจ้งเตือนอัคคีภัยตามคู่มือของอุปกรณ์แต่ละชนิดอยู่เสมอ - เจ้าหน้าที่โครงการมีการตรวจเช็คอุปกรณ์ไฟฟ้า และจุดเสี่ยงต่อการเกิดอัคคีภัยให้อยู่ในสภาพดีเสมอ - โครงการมีการจัดอบรมและฝึกซ้อมอพยพหนีไฟอย่างน้อยปีละ 1 ครั้ง พร้อมทั้งมีการเชิญชวนเจ้าหน้าที่ทุกฝ่ายเข้าร่วมการฝึกอบรม โดยในปี 2566 โรงพยาบาลจะดำเนินการจัดอบรมและซ้อมอพยพหนีไฟ เมื่อวันที่ 24 พฤศจิกายน 2566 เรียบร้อยแล้ว - โครงการมีการติดตั้งแผนผังและขั้นตอนการปฏิบัติเมื่อเกิดเพลิงไหม้ในห้องพักรักษาผู้ป่วย และแผนกต่างๆ ของโรงพยาบาล และทางขึ้นลงบันไดที่ปลอดภัย - โครงการมีการติดตั้งป้ายให้คำแนะนำวิธีการใช้อุปกรณ์ป้องกันอัคคีภัยไว้บริเวณใกล้เคียงกับอุปกรณ์ เพื่อให้สามารถใช้งานได้ อย่างถูกวิธีเมื่อเกิดเหตุฉุกเฉิน - ทางโครงการมีการขอความร่วมมือเจ้าหน้าที่และประชาชน ผู้รับบริการของโรงพยาบาล ในการป้องกันและระงับการเกิดอัคคีภัย	ภาพที่ 2.2-3 เจ้าหน้าที่ดูแลระบบสาธารณูปโภคต่างๆ ภาคผนวก ค-3 แผนป้องกันและระงับอัคคีภัย ภาพที่ 2.2-9 ระบบป้องกันอัคคีภัย ภาพที่ 2.2-9 ระบบป้องกันอัคคีภัย ภาพที่ 2.2-9 ระบบป้องกันอัคคีภัย ภาคผนวก ค-3 แผนป้องกันและระงับอัคคีภัย ภาพที่ 2.2-9 ระบบป้องกันอัคคีภัย

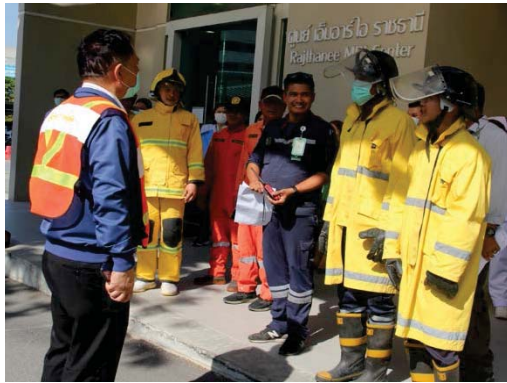
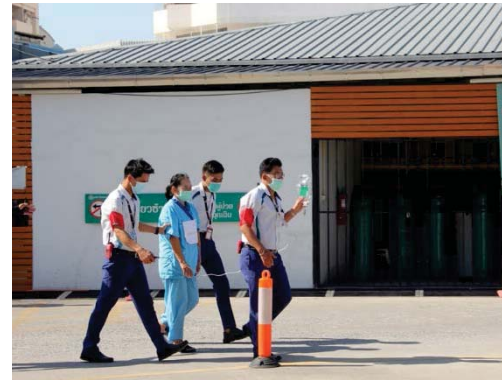
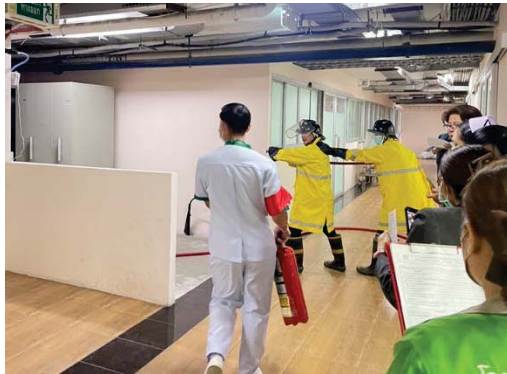
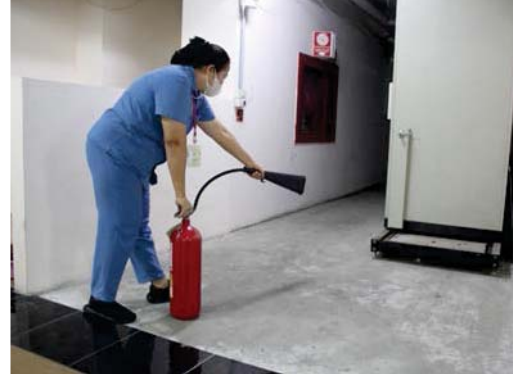
ภาพที่ 2.2-9 (ต่อ) ระบบป้องกันอัคคีภัย

ซ้อมอพยพเพลิงไหม้ประจำปี

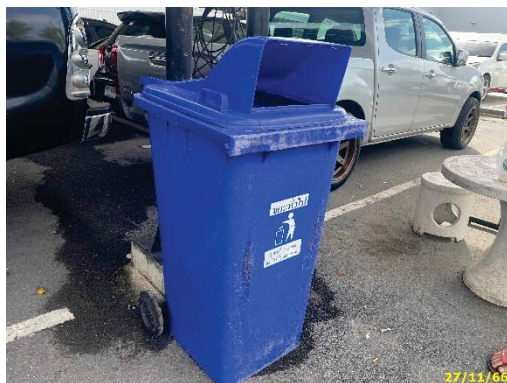
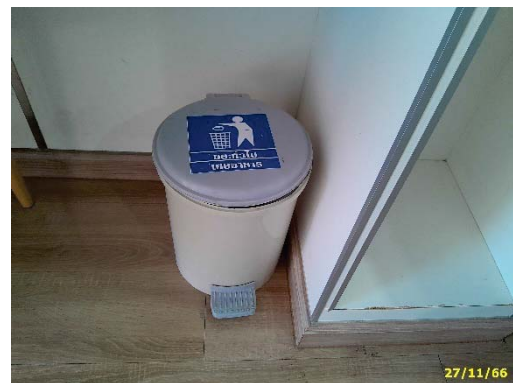
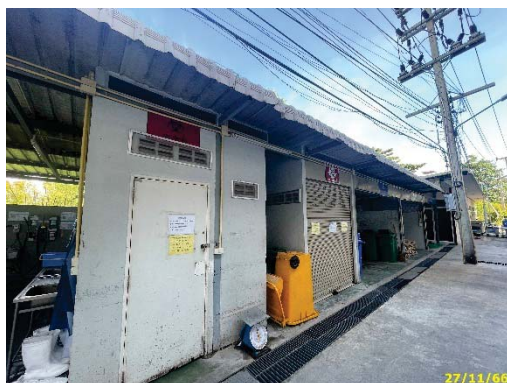
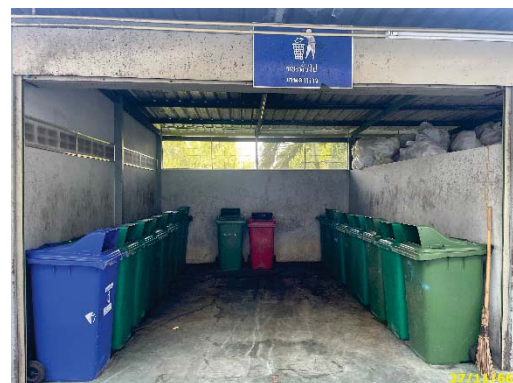
ถังรองรับบริเวณพื้นที่จอดรถ

ถังรองรับมูลฝอยภายในห้องพักผู้ป่วย

ห้องพักขยะรวม

- ดูแลจุดพักรวม และรักษาความสะอาดทุกวัน	✓	-	ภาพที่ 2.2-10 การจัดการมูลฝอย ภาคผนวก ค-4 สัญญาการเก็บขนมูลฝอย
4. คุณค่าต่อคุณภาพชีวิต				
4.1 สังคม เศรษฐกิจ	- ดูแลเรื่องเสียง ไฟฟ้า น้ำใช้/น้ำดื่ม การจัดการน้ำเสียการป้องกันและบรรเทาสาธารณภัย (อัคคีภัย) การจัดการมูลฝอย ตามมาตรการที่กำหนดไว้ในช่วงเปิดดำเนินการอย่างครบถ้วน	✓	-	ภาคผนวก ค-3 แผนป้องกันและระงับอัคคีภัย

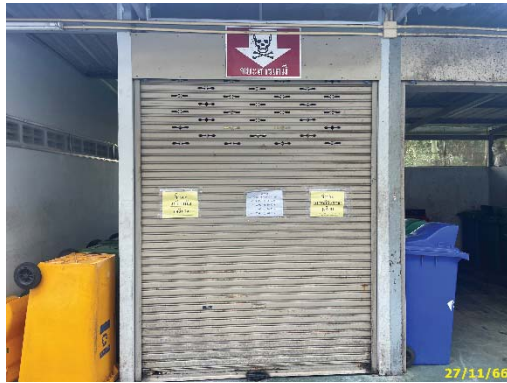
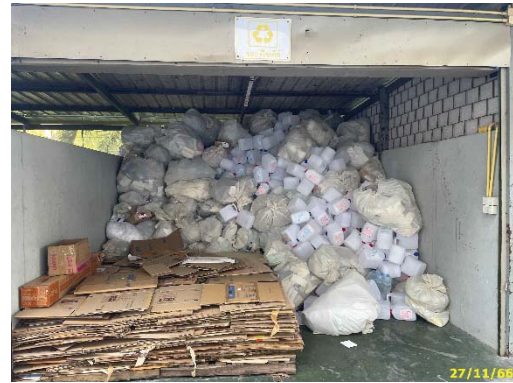
ภาพที่ 2.2-10 (ต่อ) การจัดการมูลฝอย

ห้องพักขยะรวม (ต่อ)

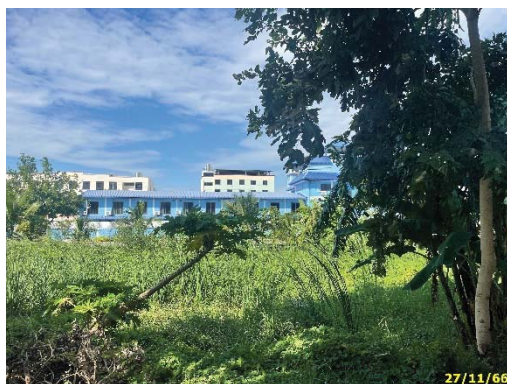
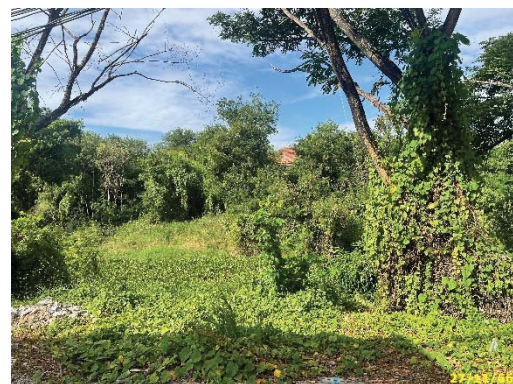
ภาพที่ 2.2-11 รั้วโปร่งบริเวณส่วนที่ติดกับคลองหอก

4.3 คุณภาพ	- จัดทำรั้วปรับปรุงบริเวณโดยรอบพื้นที่โรงพยาบาลในส่วนที่ติดคลองหอก โดยจัดให้เป็นไม้ต้นสลัดใบไม่พุ่ม	✓	- โครงการมีการจัดทำรั้วปรับปรุงบริเวณโดยรอบพื้นที่โรงพยาบาลในส่วนที่ติดคลองหอก โดยจัดให้เป็นไม้ต้นสลัดใบไม่พุ่ม	ภาพที่ 2.2-11 รั้วโปร่ง ส่วนที่ติดกับคลองหอก
