# บทที่ 3

ผลการปฏิบัติตามมาตรการ  
ติดตามตรวจสอบผลกระทบ  
สิ่งแวดล้อม

โครงการ นิช ไพร์ด เตาปูน-อินเตอร์เนชั่น ของบริษัท บริษัท เสนา อันคิว 1 จำกัด

จัดทำรายงานโดย บริษัท วิกตอรี แมเนจเม้นท์ เซอร์วิส จำกัด

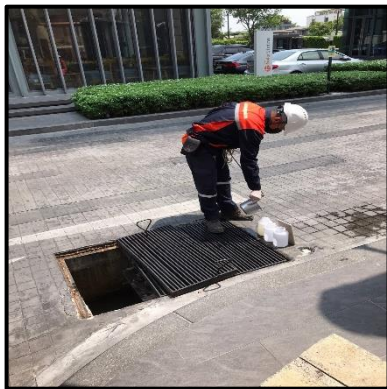
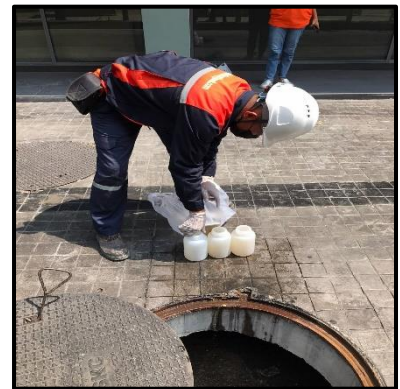
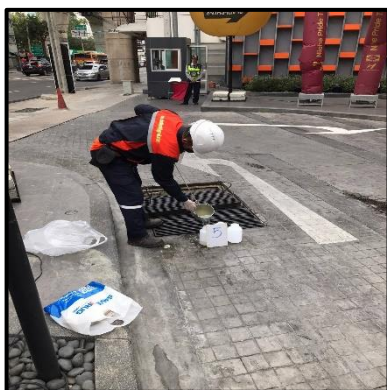
การตรวจวัดคุณภาพน้ำทั้ง ทำการเก็บตัวอย่างคุณภาพน้ำ 5 จุด ได้แก่ จุดรวบรวมน้ำเสียเข้าระบบบำบัดน้ำเสียจำนวน 2 จุด จุดระบายน้ำออกจากระบบบำบัดน้ำเสียจำนวน 2 จุด และบ่อกักน้ำสุดท้ายของระบบก่อนระบายลงสู่ระบบระบายน้ำบนถนนสาธารณะจำนวน 1 จุด เดือนละ 1 ครั้ง

การตรวจวัดคุณภาพน้ำในสระว่ายน้ำ ทำการเก็บตัวอย่างคุณภาพน้ำ 2 จุด ได้แก่ บริเวณสระว่ายน้ำสำหรับผู้ใหญ่จำนวน 1 จุด และสระว่ายน้ำสำหรับเด็กจำนวน 1 จุด เดือนละ 1 ครั้ง
