รายงานผลการปฏิบัติตามมาตรการป้องกัน  
และแก้ไขผลกระทบสิ่งแวดล้อม  
และมาตรการติดตามตรวจสอบคุณภาพสิ่งแวดล้อม

โครงการ อาคารพร้อมพันธุ์ 3

ตั้งอยู่ที่ถนนซอยลาดพร้าว 3 แขวงจอมพล เขตจตุจักร กรุงเทพมหานคร

ฉบับประจำเดือนกรกฎาคม ถึงเดือนธันวาคม พ.ศ. 2566  
(ระยะดำเนินการ)

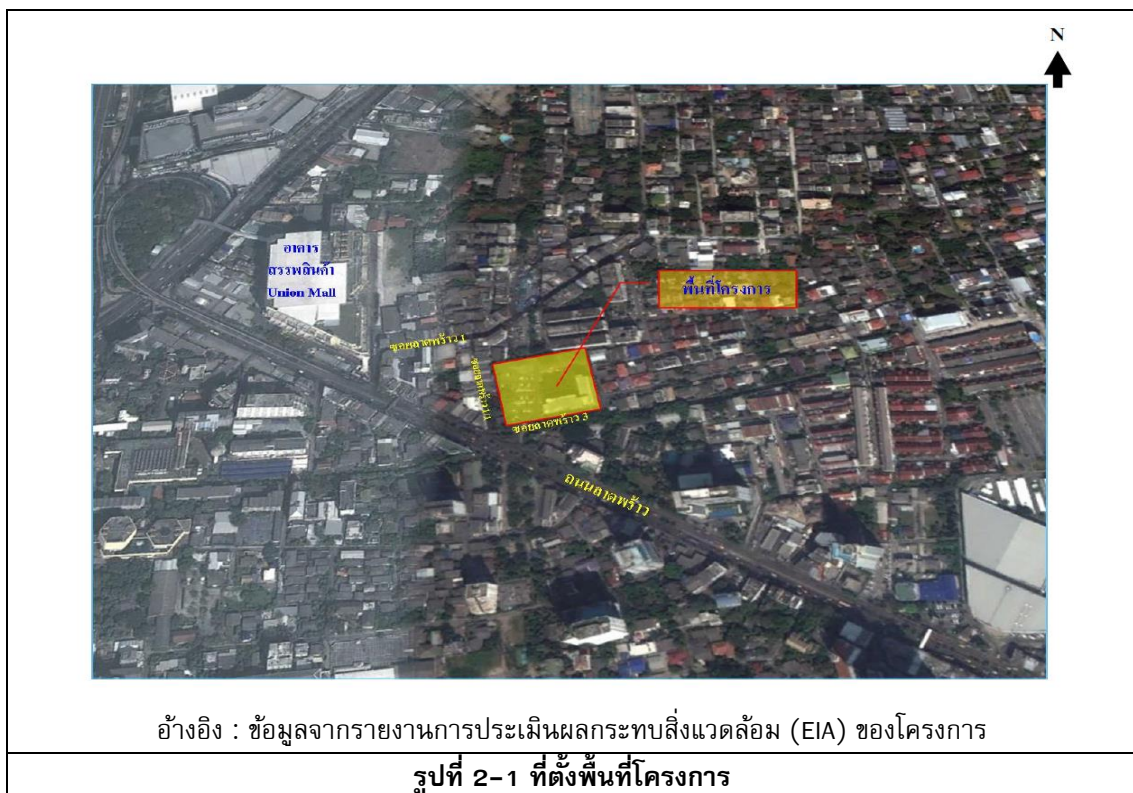
โครงการอาคารพร้อมพื้นที่ 3 ดำเนินการโดยบริษัท เพิ่มพูล ประสิทธิภาพ-ดี จำกัด ปัจจุบันเปิดดำเนินการเป็นอาคารสำนักงานอยู่อาศัยรวม (ให้เช่า) ตั้งอยู่ที่ถนนซอยลาดพร้าว 3 แขวงจอมพล เขตจตุจักร กรุงเทพมหานคร (รูปที่ 2-1) ซึ่งอาคารที่เปิดดำเนินการเป็นอาคารสำนักงาน ขนาดความสูง 17 ชั้น ความสูง 68.00 เมตร (ความสูงวัดถึงส่วนที่สูงที่สุด) จำนวน 1 อาคาร โดยตั้งอยู่บนโฉนดที่ดินเลขที่ 4592 เลขที่ดิน 1217 ขนาดพื้นที่ดิน 5-2-98 ไร่ หรือ 9,192 ตารางเมตร

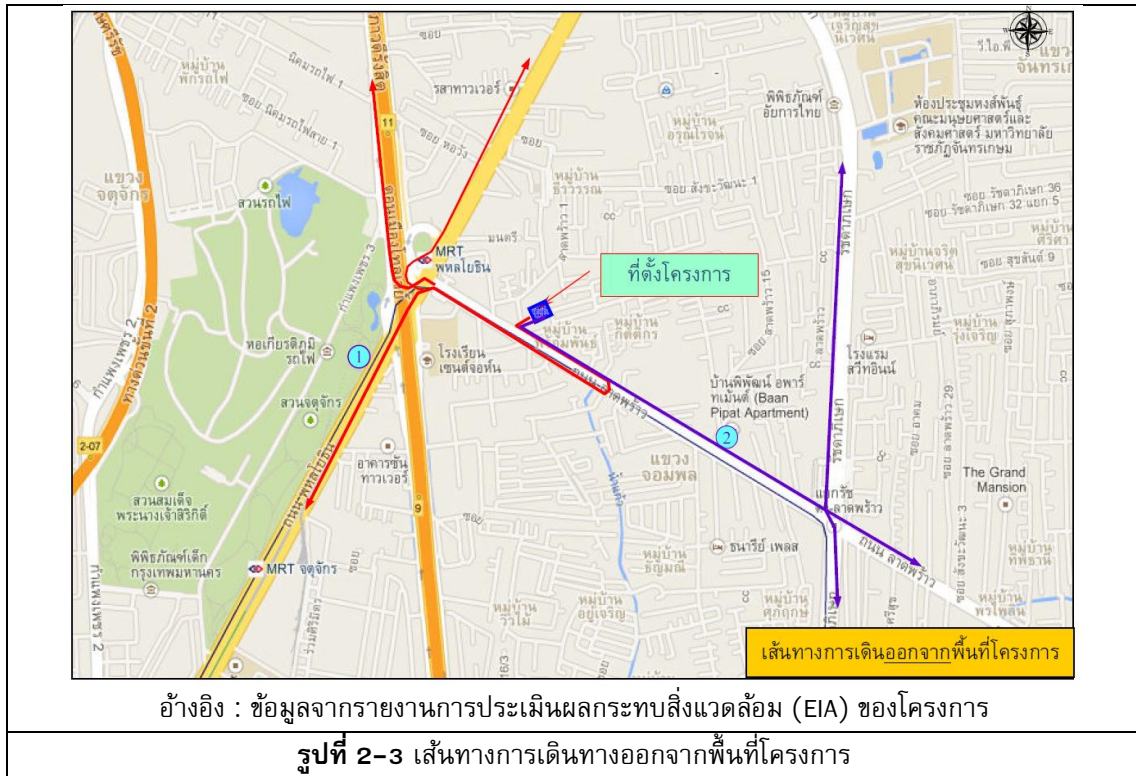
## 2) การเดินทางออกจากโครงการ มี 2 เส้นทางหลัก ดังนี้ (รูปที่ 2-3)

**เส้นทางที่ 1** จากโครงการออกถนนซอยลาดพร้าว 3 มุ่งหน้าถนนลาดพร้าว ระยะทางประมาณ 40 เมตร เลี้ยวซ้ายออกถนนลาดพร้าวมุ่งหน้าแยกรัชดาภิเษก ระยะทางประมาณ 1.3 กิโลเมตร จะพบแยกรัชดาลาดพร้าว สามารถเดินทางออกถนนรัชดาภิเษกและถนนลาดพร้าวมุ่งหน้าบางกะปิได้

**เส้นทางที่ 2** จากโครงการออกถนนซอยลาดพร้าว 3 มุ่งหน้าถนนลาดพร้าว ระยะทางประมาณ 40 เมตร เลี้ยวซ้ายออกถนนลาดพร้าวมุ่งหน้าแยกรัชดาภิเษก ระยะทางประมาณ 300 เมตร กลับรถที่จุดกลับรถบริเวณปากถนนซอยลาดพร้าว 5 ระยะทางประมาณ 650 เมตร จะพบห้าแยกลาดพร้าว ซึ่งสามารถเดินทางไปถนนวิภาวดีรังสิต ถนนพหลโยธินได้

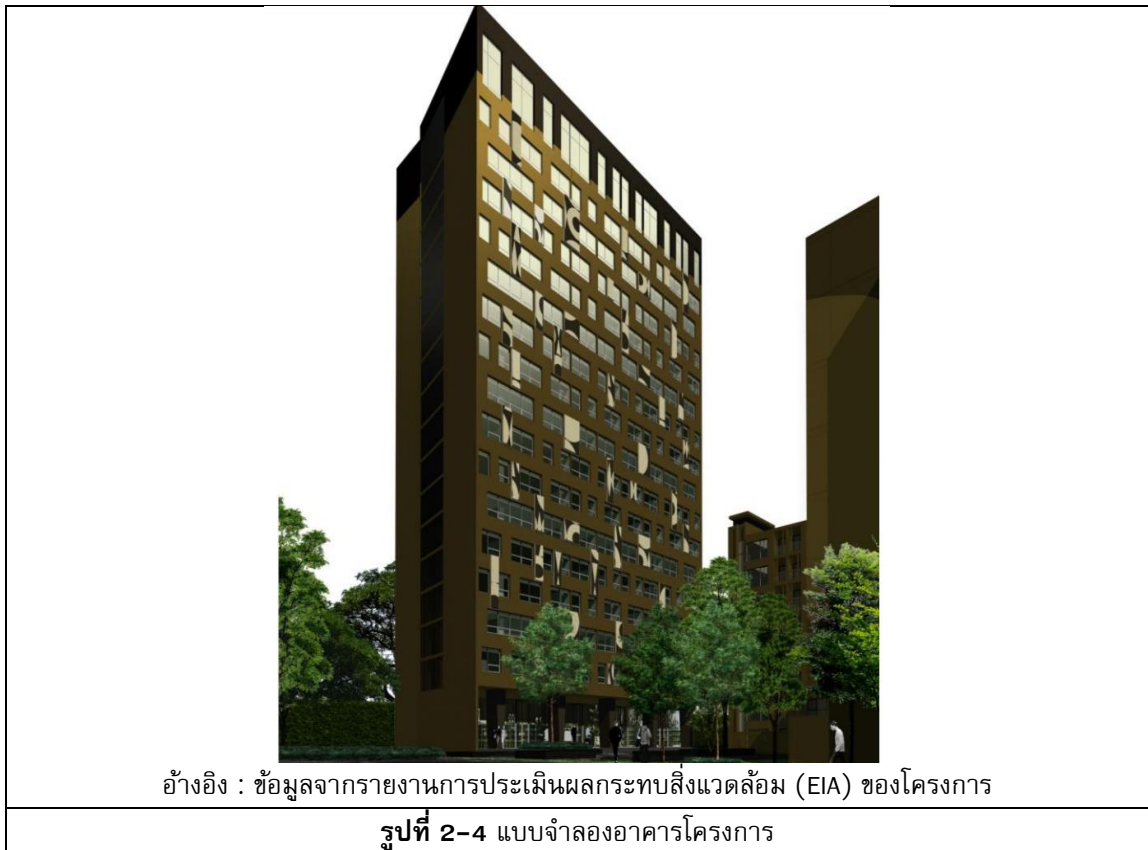
โครงการอาคารพร้อมพันธุ์ 3 เป็นอาคารสำนักงาน ขนาดความสูง 17 ชั้น ความสูง 68.00 เมตร (ความสูงวัดถึงส่วนที่สูงที่สุด) จำนวน 1 อาคาร (รูปที่ 2-4) มีพื้นที่อาคารรวมและพื้นที่อาคารที่ใช้คิดอัตราส่วนกับพื้นที่ดิน เท่ากับ 12,994.4 ตารางเมตร โดยมีรายละเอียดการใช้พื้นที่แต่ละชั้นภายในอาคาร ดังนี้
