## บทที่ 2

### ผลการปฏิบัติตามมาตรการป้องกันและแก้ไขผลกระทบสิ่งแวดล้อม

ตารางที่ 2-1 มาตรการป้องกันและแก้ไขผลกระทบสิ่งแวดล้อม ช่วงเปิดดำเนินการ

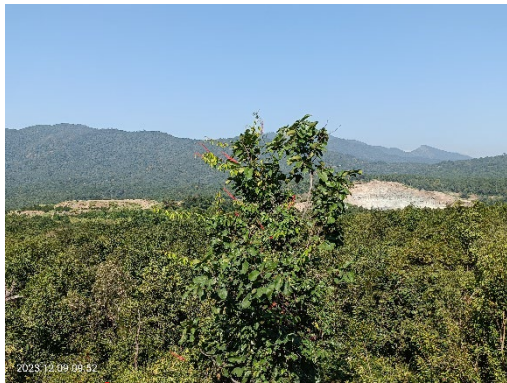
ที่กองเปลือกดิน

ภาพที่ 2-1 สภาพโครงการในปัจจุบัน (09/12/66)

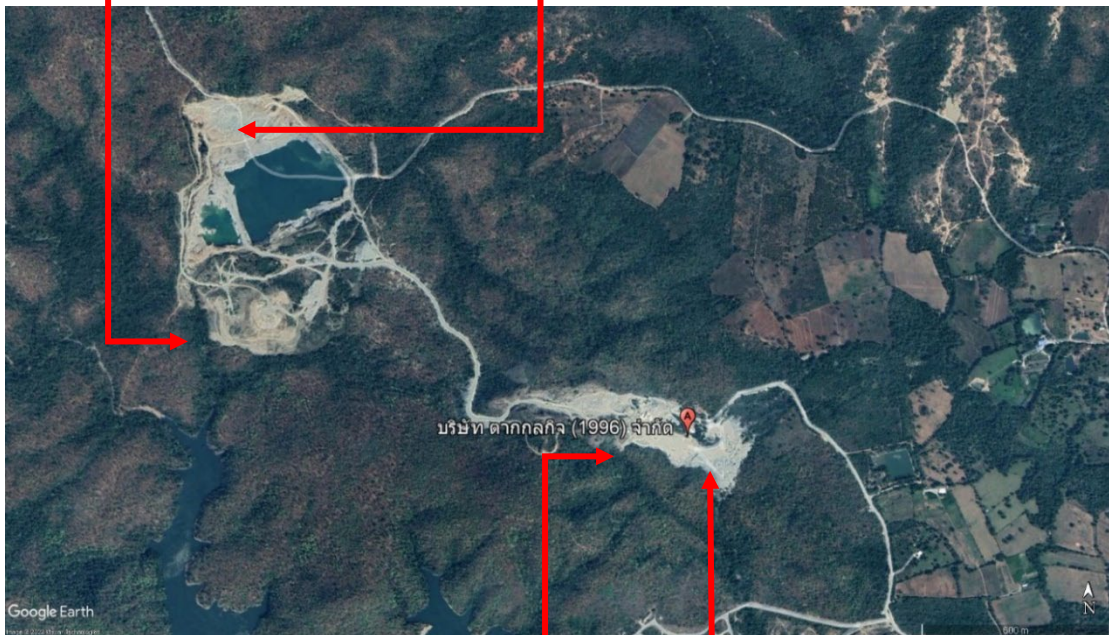
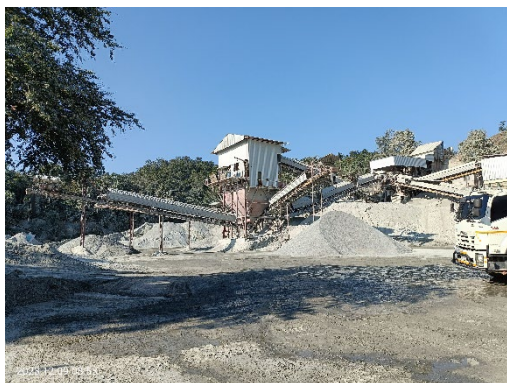
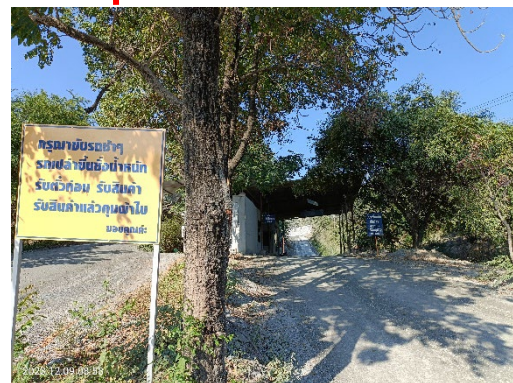
บริเวณ โรงโม่หิน

เครื่องชั่งน้ำหนัก ก่อนเข้าและออกจากโรงโม่

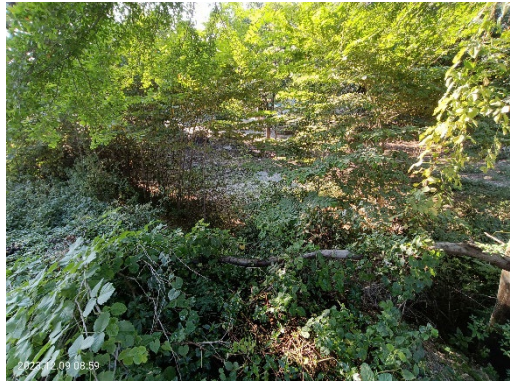
2) จัดเตรียมเครื่องจักร และอุปกรณ์ในการทำเหมืองให้พร้อมจัดทำแนวเขตพื้นที่โครงการให้ชัดเจน รวมทั้งทำการสร้างคันทำนบดินชุดระบายน้ำและบ่อดักตะกอนให้แล้วเสร็จก่อนที่จะเริ่มเปิดการทำเหมือง	✓ - ทางโครงการจัดให้มีบ่อดักตะกอนในบริเวณโครงการ

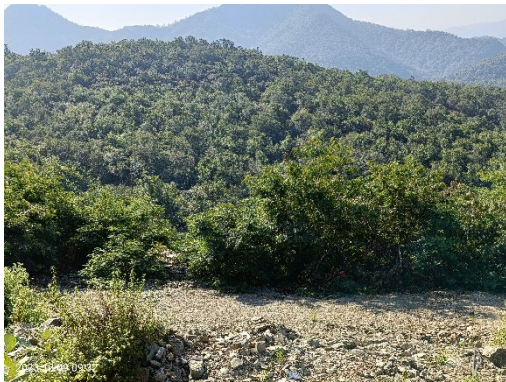
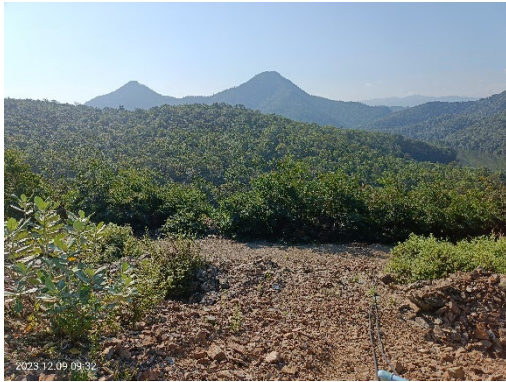
องค์ประกอบทางสิ่งแวดล้อม	มาตรการป้องกันและแก้ไขผลกระทบสิ่งแวดล้อม	ผลการปฏิบัติและรายละเอียดการปฏิบัติตามมาตรการฯ ✓ = ปฏิบัติ ✗ = ไม่ได้ปฏิบัติ ○ = ปฏิบัติไม่ได้ ◎ = ปฏิบัติได้แต่ไม่มีประสิทธิภาพ ● = ยังไม่ถึงเวลาปฏิบัติ	เอกสารอ้างอิง ปัญหา / ข้อเสนอแนะ
1.1 ลักษณะภูมิประเทศ (ต่อ)	7) ให้ดำเนินการฟื้นฟูสภาพพื้นที่ไปพร้อมกับการทำเหมือง ตามแผนการฟื้นฟูสภาพพื้นที่โครงการ	<p>✓</p> <ul style="list-style-type: none"> <li>- โครงการดำเนินการปลูกต้นไม้ฟื้นฟูสภาพเหมือง</li> <li>- โครงการมีการจัดทำรายงานการฟื้นฟูเหมือง เป็นประจำทุกปี โดยฉบับที่ 8 เดือนธันวาคม 2566 จะนำเสนอในรายงานฉบับถัดไป และมีการตรวจวัดการเจริญเติบโตเป็นประจำทุกเดือน</li> </ul> <div data-bbox="1211 592 1715 975">

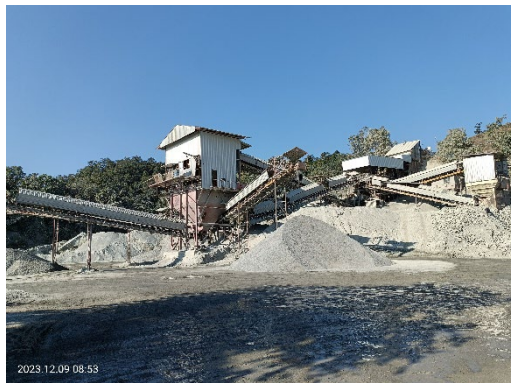
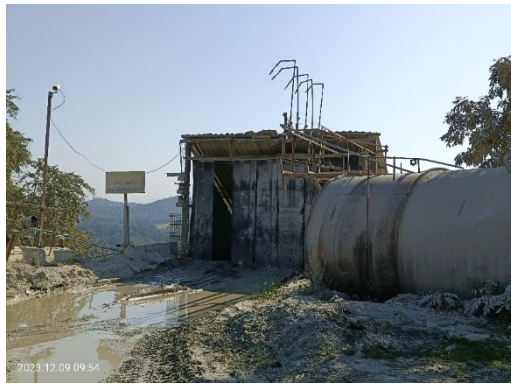
</div> <div data-bbox="1037 884 1081 916">✓</div> <div data-bbox="1093 884 1541 932">- มีการติดตั้งเครื่องฉีดน้ำบริเวณปากยังรับแร่ใหญ่</div> <div data-bbox="1211 963 1720 1347">

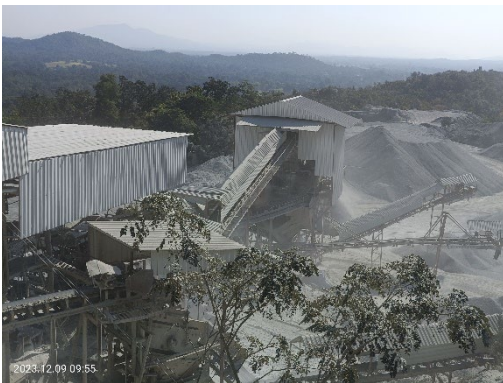
องค์ประกอบทางสิ่งแวดล้อม	มาตรการป้องกันและแก้ไขผลกระทบสิ่งแวดล้อม	ผลการปฏิบัติและรายละเอียดการปฏิบัติตามมาตรการฯ ✓ = ปฏิบัติ ✗ = ไม่ได้ปฏิบัติ ○ = ปฏิบัติไม่ได้ ◎ = ปฏิบัติได้แต่ไม่มีประสิทธิภาพ ● = ยังไม่ถึงเวลาปฏิบัติ	เอกสารอ้างอิง ปัญหา / ข้อเสนอแนะ
ข. บริเวณโรงโม่หิน (ต่อ)	2) เครื่องบดชุดที่ 2 (Secondary Crusher) ตะแกรงร่อนคัดขนาดจะต้องมีฝาครอบ หรืออุปกรณ์ปิดคลุมป้องกันฝุ่น จะต้องปรับปรุงอาคารปิดคลุมเครื่องจักรอุปกรณ์ทั้งหมดอย่างมิดชิด และต้องติดตั้งเครื่องฉีดสเปรย์น้ำบริเวณจุดกำเนิดฝุ่นทุกจุด	✓ โครงการได้จัดทำอุปกรณ์ปิดคลุม 3 ด้านสำหรับเครื่องบดชุดที่ 2 แล้ว

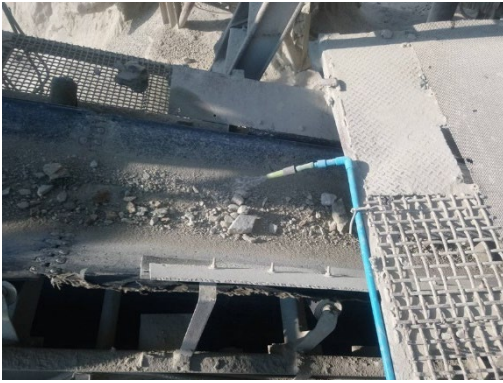
3) ระบบสายพานลำเลียง ต้องสร้างอุปกรณ์ปิดคลุมโดยตลอด พร้อมทั้งติดตั้งเครื่องฉีดสเปรย์น้ำบริเวณจุดต่างๆ ที่ก่อให้เกิดฝุ่นละอองภายนอกอาคารทุกจุด	✓ อุปกรณ์ปิดคลุมสายพานลำเลียงเรียบร้อยแล้ว และมีการฉีดสเปรย์น้ำบริเวณจุดต่างๆ

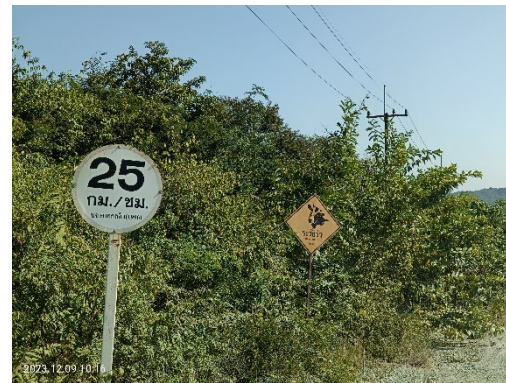
องค์ประกอบทางสิ่งแวดล้อม	มาตรการป้องกันและแก้ไขผลกระทบสิ่งแวดล้อม	ผลการปฏิบัติและรายละเอียดการปฏิบัติตามมาตรการฯ ✓ = ปฏิบัติ ✗ = ไม่ได้ปฏิบัติ ○ = ปฏิบัติไม่ได้ ◎ = ปฏิบัติได้แต่ไม่มีประสิทธิภาพ ● = ยังไม่ถึงเวลาปฏิบัติ	เอกสารอ้างอิง ปัญหา / ข้อเสนอแนะ
ข. บริเวณโรงโม่หิน (ต่อ)	6) ต้องเอาใจใส่ดูแลบำรุงรักษาอาคาร และอุปกรณ์ ตลอดจนระบบป้องกันผลกระทบสิ่งแวดล้อม ให้สามารถใช้งานได้มีประสิทธิภาพสูงสุดอย่างสม่ำเสมอ และใช้อุปกรณ์และระบบป้องกันผลกระทบสิ่งแวดล้อมตลอดระยะเวลาทำงานอย่างเข้มงวด	✓ - ทางโครงการได้ปฏิบัติตามมาตรการอย่างเคร่งครัด	-
ค. บริเวณเส้นทางขนส่งแร่	1) ในการขนส่งแร่ ต้องกำหนดให้รถขนส่งแร่ใช้ความเร็วไม่เกิน 25 กิโลเมตรต่อชั่วโมง ในช่วงที่เป็นถนนลูกรังบดอัดแน่น	✓ - ทางโครงการได้ปฏิบัติตามมาตรการอย่างเคร่งครัด

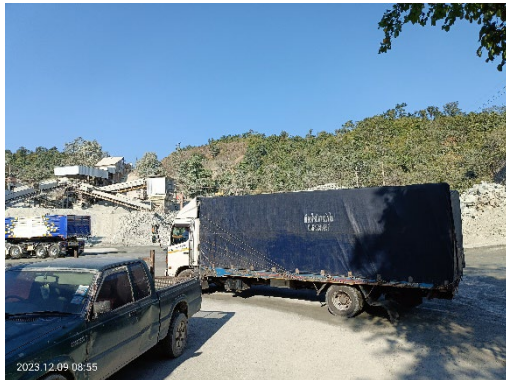
องค์ประกอบทางสิ่งแวดล้อม	มาตรการป้องกันและแก้ไขผลกระทบสิ่งแวดล้อม	ผลการปฏิบัติและรายละเอียดการปฏิบัติตามมาตรการฯ ✓ = ปฏิบัติ ✗ = ไม่ได้ปฏิบัติ ○ = ปฏิบัติไม่ได้ ◎ = ปฏิบัติได้แต่ไม่มีประสิทธิภาพ ● = ยังไม่ถึงเวลาปฏิบัติ	เอกสารอ้างอิง ปัญหา / ข้อเสนอแนะ
ค.บริเวณเส้นทางขนส่งแร่ (ต่อ)	3) ในการขนส่งแร่จากโรงโม่หินไปยังแหล่งรับซื้อภายนอก จะต้องใช้ผ้าใบปิดคลุมกระบะบรรทุกให้มิดชิด เพื่อป้องกันการร่วงหล่นและฟุ้งกระจายของฝุ่นแร่	✓ - โครงการกำชับให้รถบรรทุกทุกคัน จะต้องใช้ผ้าใบปิดคลุมกระบะบรรทุกให้มิดชิด เพื่อป้องกันการร่วงหล่นและฟุ้งกระจายของฝุ่นแร่ และมีการตักเตือนเมื่อไม่ปิดคลุมผ้าใบ

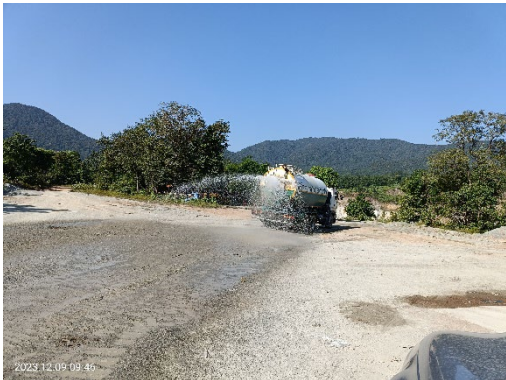
-
	4) ในการปรับสภาพพื้นที่และการปรับแต่งถนน จะต้องใช้น้ำฉีดพรมพื้นที่จะทำกิจกรรมทุกครั้ง เพื่อช่วยลดการฟุ้งกระจายของฝุ่นละออง	✓ - มีการฉีดพรมน้ำในพื้นที่จะทำกิจกรรมทุกครั้ง เพื่อลดการฟุ้งกระจายของฝุ่นละออง

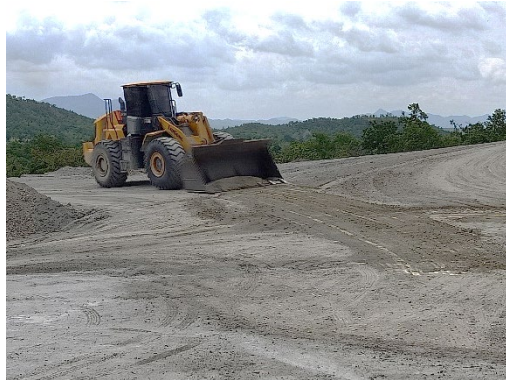
9) ให้ดูแลรักษาสภาพเส้นทางขนส่งแร่ให้อยู่ในสภาพใช้งานได้ดีอยู่เสมอ หากเกิดการชำรุดเสียหาย ทางโครงการต้องดำเนินการซ่อมแซมและปรับปรุงเส้นทางดังกล่าวอย่างเร่งด่วน	✓ - ทางโครงการดำเนินการซ่อมแซมและปรับปรุงเส้นทางที่เกิดการชำรุด และตัดเส้นทางใหม่เพื่อความสะดวกสำหรับสัญจรภายในโครงการ

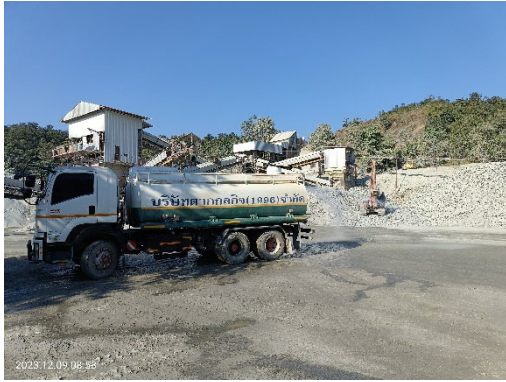
3.2 การคมนาคม (ต่อ)	10) ดำเนินการฉีดพรมน้ำบริเวณทางขนส่งแร่ โดยเฉพาะเส้นทางลูกรังบดบึงอัดแน่น ซึ่งการกำหนดปริมาณการฉีดพรมน้ำ จะขึ้นอยู่กับสภาพภูมิอากาศ กล่าวคือ ในช่วงฤดูแล้งอาจทำการฉีดพรมน้ำประมาณ วันละ 3-4 ครั้ง ส่วนในช่วงฤดูฝน อาจฉีดพรมวันละ 1 ครั้ง หรือไม่จำเป็นต้องทำการฉีดพรมน้ำหากมีฝนตกอยู่เสมอ	<div data-bbox="1037 395 1081 427">✓</div> <div data-bbox="1093 395 1843 579">- มีการดำเนินการฉีดพรมน้ำบริเวณทางขนส่งแร่ โดยเฉพาะเส้นทางลูกรังบดบึงอัดแน่น การปรับสภาพพื้นที่และการปรับแต่งถนน จะต้องใช้น้ำฉีดพรมพื้นที่ จะทำกิจกรรมทุกครั้ง อย่างน้อยวันละ 3-4 ครั้ง เพื่อช่วยลดการฟุ้งกระจายของฝุ่นละออง</div> <div data-bbox="1220 582 1724 965">

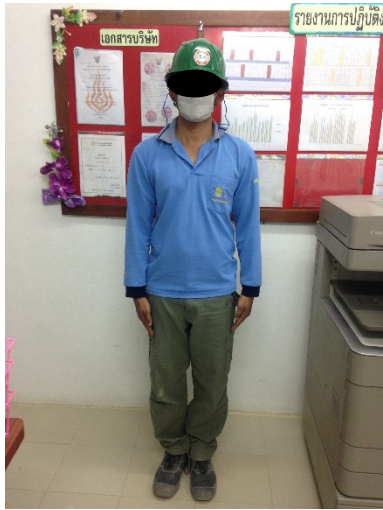
4.4 อาชีวอนามัยและความปลอดภัย	1. ปฏิบัติงานให้เป็นไปตามลำดับขั้นตอนและปฏิบัติตามระเบียบข้อบังคับที่ตั้งไว้ รวมทั้งดูแลให้คนงานมีอุปกรณ์ ป้องกันอันตรายทุกคนในขณะที่ปฏิบัติงานที่บริเวณหน้าเหมือง	✓ - ดูแลให้คนงานมีอุปกรณ์ ป้องกันอันตรายทุกคนในขณะที่ปฏิบัติงานที่บริเวณหน้าเหมือง

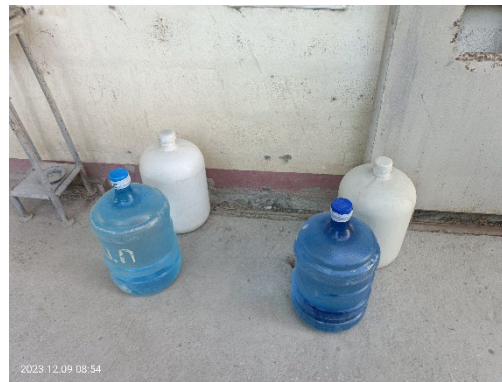
9. ให้จัดหาน้ำดื่มที่สะอาดและสร้างห้องสุขาไว้บริการคนงานอย่างเพียงพอ	✓ - ทางโครงการได้จัดให้มีน้ำดื่มและห้องสุขาไว้บริการคนงานอย่างเพียงพอ
