รายงานผลการปฏิบัติตามมาตรการป้องกันและแก้ไขผลกระทบสิ่งแวดล้อม  
และมาตรการติดตามตรวจสอบผลกระทบสิ่งแวดล้อม  
(ระยะดำเนินการ)  
ระหว่างเดือน กรกฎาคม ถึง ธันวาคม พ.ศ. 2566

โครงการ The Key สาทร-ราชพฤกษ์  
เจ้าของโครงการ นิติบุคคลอาคารชุด เดอะ คีย์ สาทร – ราชพฤกษ์  
ที่ตั้ง 33 ถนนราชพฤกษ์ แขวงบางค้อ เขตจอมทอง กรุงเทพมหานคร 10150  
โทรศัพท์ 02-4573911-2

**รายงานผลการปฏิบัติตามมาตรการป้องกันและแก้ไขผลกระทบสิ่งแวดล้อม  
และมาตรการติดตามตรวจสอบผลกระทบสิ่งแวดล้อม  
โครงการ The Key สาทร – ราชพฤกษ์**

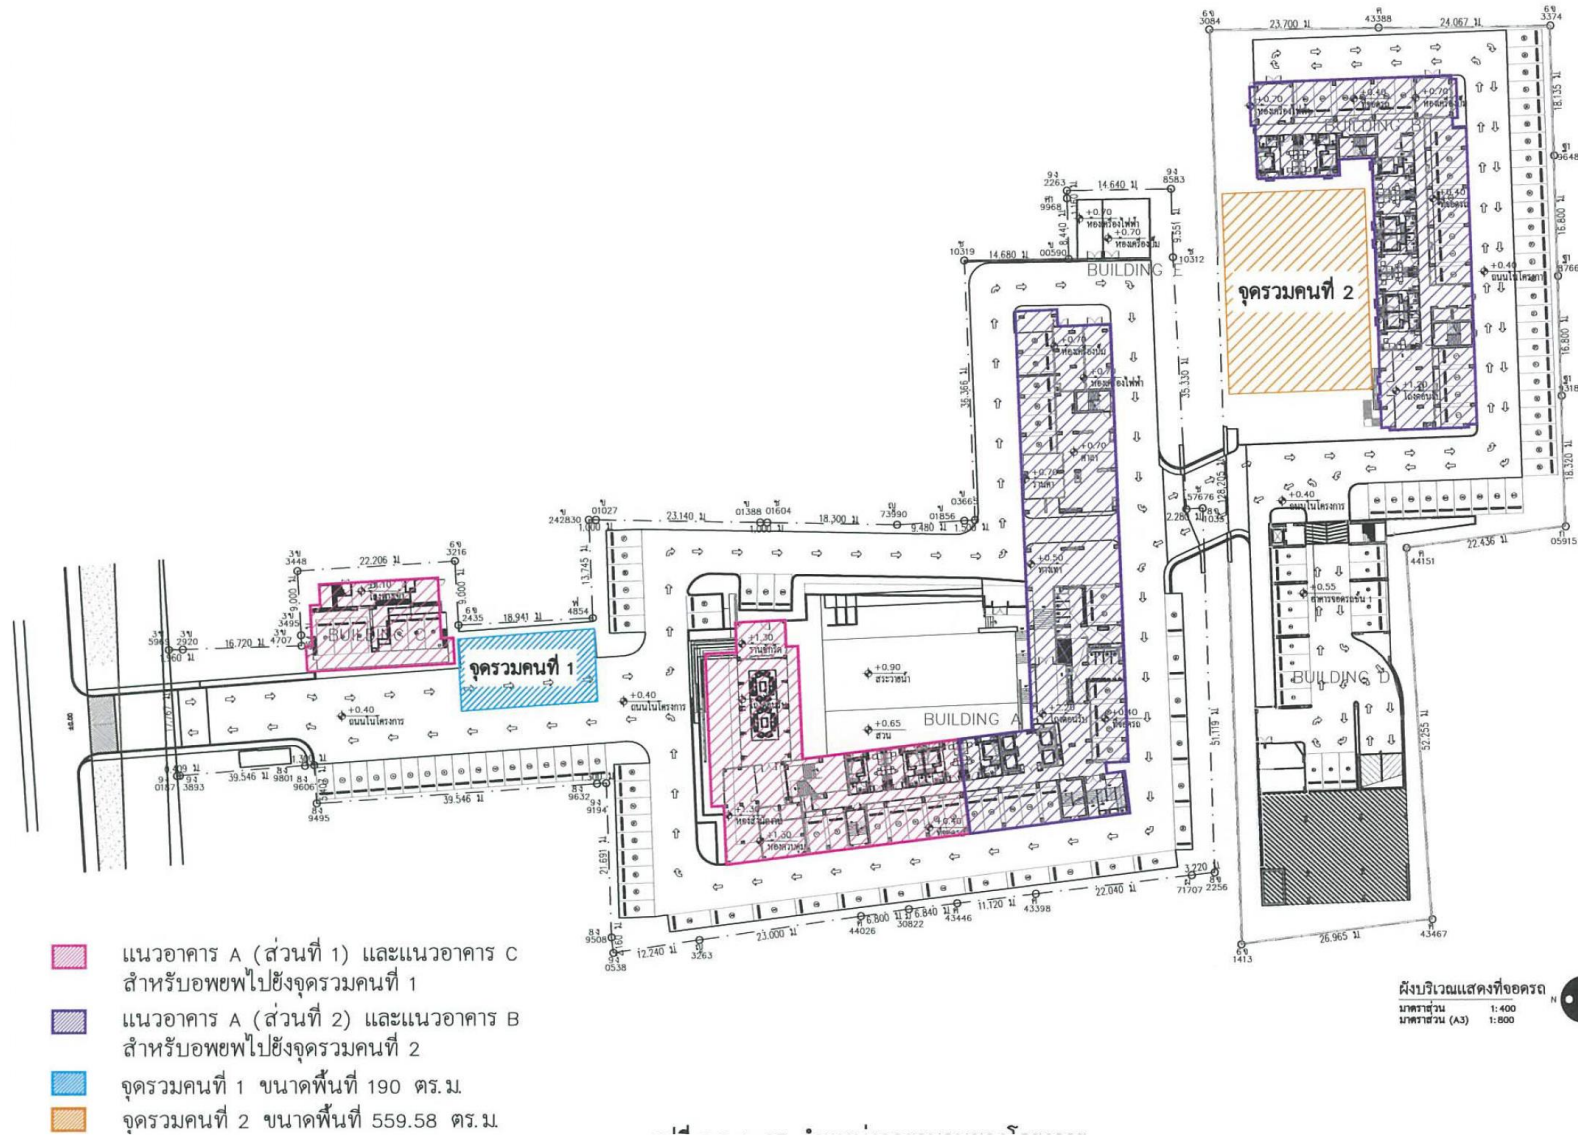
ภาพที่ 1.3.6-1 จุดรวมคนเวลาเกิดเหตุเพลิงไหม้

โครงการแผนควบคุมระบบสัญญาณแจ้งเหตุเพลิงไหม้ (FAC: Fire Alarm Control Panel) และแผนควบคุมแสดงสัญญาณตำแหน่งหรือพื้นที่ที่เกิดเหตุเพลิงไหม้ ( ANN: Graphic Annunciator) ของอาคาร A B C และ D ติดตั้งไว้ที่ ห้อง Control room อาคาร A และในแต่ละอาคารจัดให้มี อุปกรณ์แจ้งเหตุเพลิงไหม้แบบใช้มือ (Fire alarm manual station), อุปกรณ์ส่งเสียงสัญญาณเพื่อแจ้งเหตุเพลิงไหม้ (Fire Alarm Bell), โทรศัพท์ฉุกเฉิน (Fire Phone Jack),อุปกรณ์ตรวจจับควัน (Smoke detector), ระบบป้องกันฟ้าผ่า, ระบบสำรองน้ำดับเพลิง, หัวกระจายน้ำดับเพลิง (Sprinkle system) (เฉพาะอาคาร A) , ระบบลิฟต์ดับเพลิง (มีเฉพาะอาคาร A), ตู้ดับเพลิง (Fire Hose Cabinet : FHC), ระบบท่อเย็น, หัวรับน้ำดับเพลิง, เครื่องสูบน้ำดับเพลิง, เครื่องดับเพลิงแบบมือถือ (ภายในตู้ FHC), พื้นที่หนีไฟทางอากาศ (เฉพาะ อาคาร A), จุดรวมคนในโครงการ จำนวน 2 จุด, บันไดหนีไฟในแต่ละอาคาร, ป้ายบอกทางหนีไฟ (ไฟทางออก) และไฟสำรองฉุกเฉิน เป็นไปตามที่ระบุไว้ในรายงาน EIA

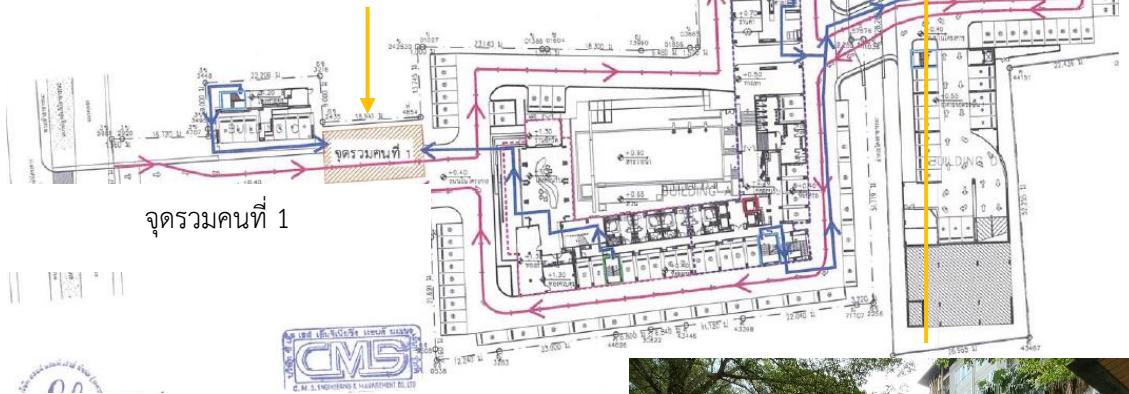
ภาพที่ 1.3.6-2 (ต่อ) ระบบป้องกันอัคคีภัยของโครงการในปัจจุบัน

จุดรวมคนที่ 2

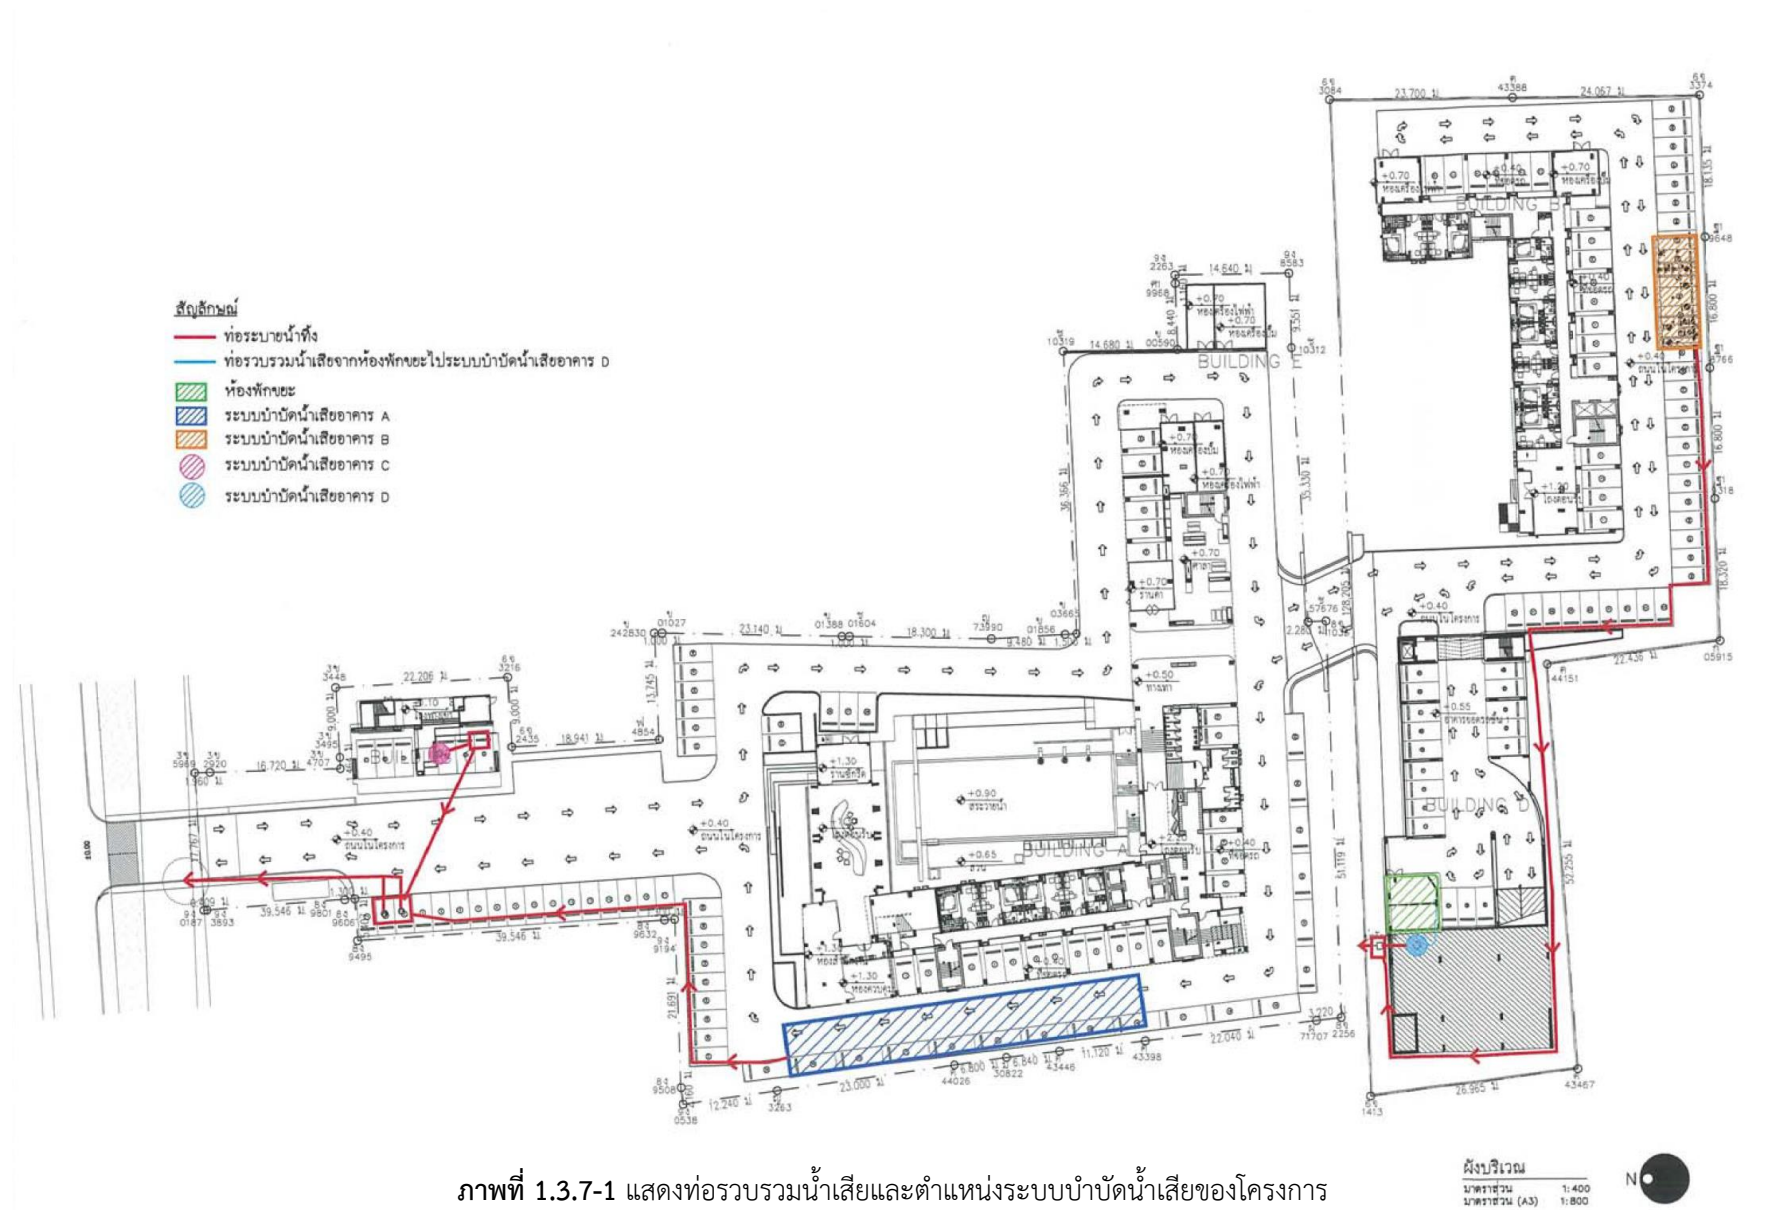
ภาพที่ 1.3.7-2 แบบขยายและรูปตัดระบบบำบัดน้ำเสีย อาคาร A

ถังเก็บตะกอนส่วนเกิน  
( Excess Sludge Holding  
Tank)

ทำหน้าที่เป็นถังสำหรับกักเก็บตะกอนที่ระบายมาจากถัง  
ตกตะกอนจะถูกกักเก็บไว้ในส่วนนี้และถูกสูบกลับไปยังถัง  
เติมอากาศและถังเก็บตะกอนส่วนเกินเพื่อนำไปกำจัดทุก  
ๆ 6 เดือน

- ① บ่อเกรอะ
- ② บ่อดักไขมัน
- ③ บ่อปรับสภาพน้ำ
- ④ บ่อเติมอากาศ
- ⑤ บ่อดกตะกอน
- ⑥ บ่อลุ่มตะกอน
- ⑦ บ่อทำตะกอนขึ้น
- ⑧ บ่อน้ำใส

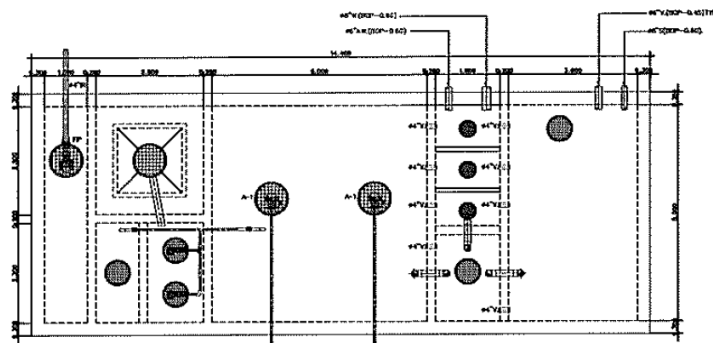
ภาพที่ 1.3.7-3 แบบขยายและรูปตัดระบบบำบัดน้ำเสีย อาคาร B

- ① บ่อเกรอะ
- ② บ่อดักไขมัน
- ③ บ่อปรับสภาพน้ำ
- ④ บ่อเติมอากาศ
- ⑤ บ่อดกตะกอน
- ⑥ บ่อสูบตะกอน
- ⑦ บ่อทำตะกอนขึ้น
- ⑧ บ่อน้ำใส

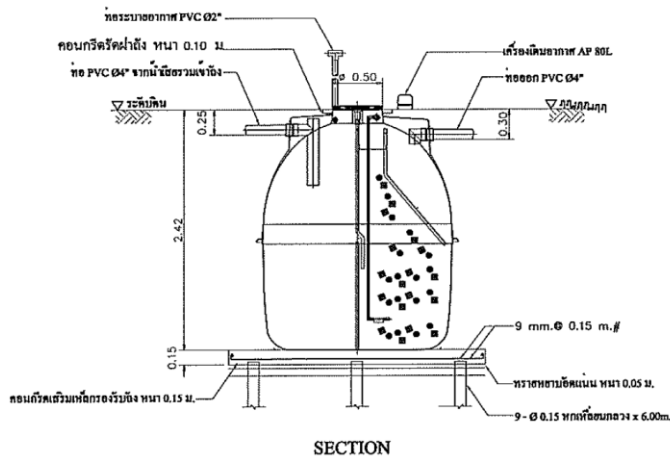
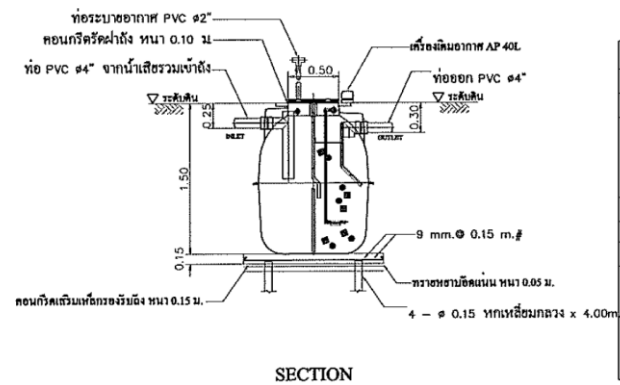
ภาพที่ 1.3.7-6 แบบขยายรูปตัดระบบบำบัดน้ำเสีย อาคาร C และ อาคาร D

SHOW LAY-OUT OF PILING

PILING AND FOUNDATION DESIGN, SHALL BE DETERMINED OR OMITTED BASED ON ACTUAL SOIL BEARING CAPACITY BY CONSULTING WITH CIVIL ENGINEER.

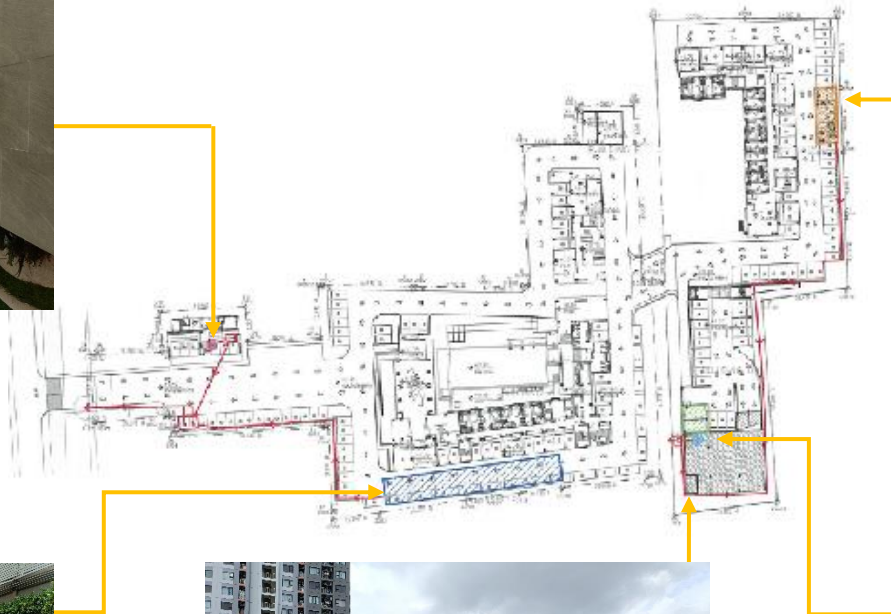
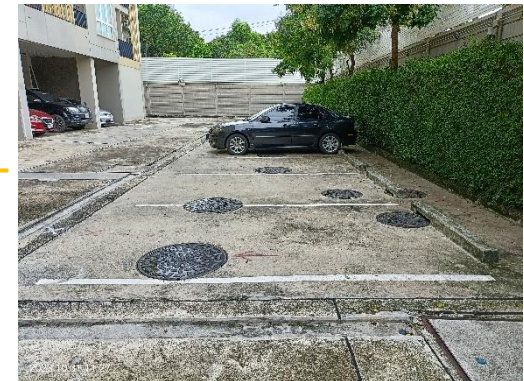
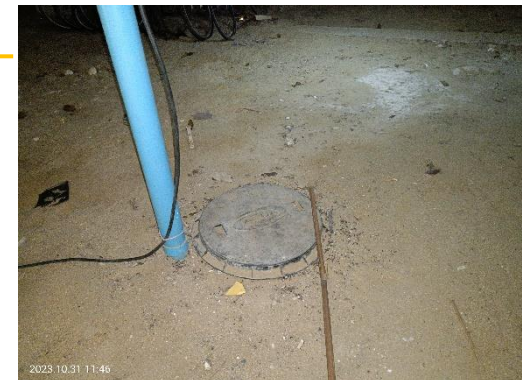
ภาพที่ 1.3.7-8 ระบบบำบัดน้ำเสียของโครงการในปัจจุบัน

ที่ตั้ง ระบบบำบัดน้ำเสีย อาคาร B

ที่ตั้ง ระบบกำจัด มีเทน

ที่ตั้ง ระบบบำบัดน้ำเสีย อาคาร D

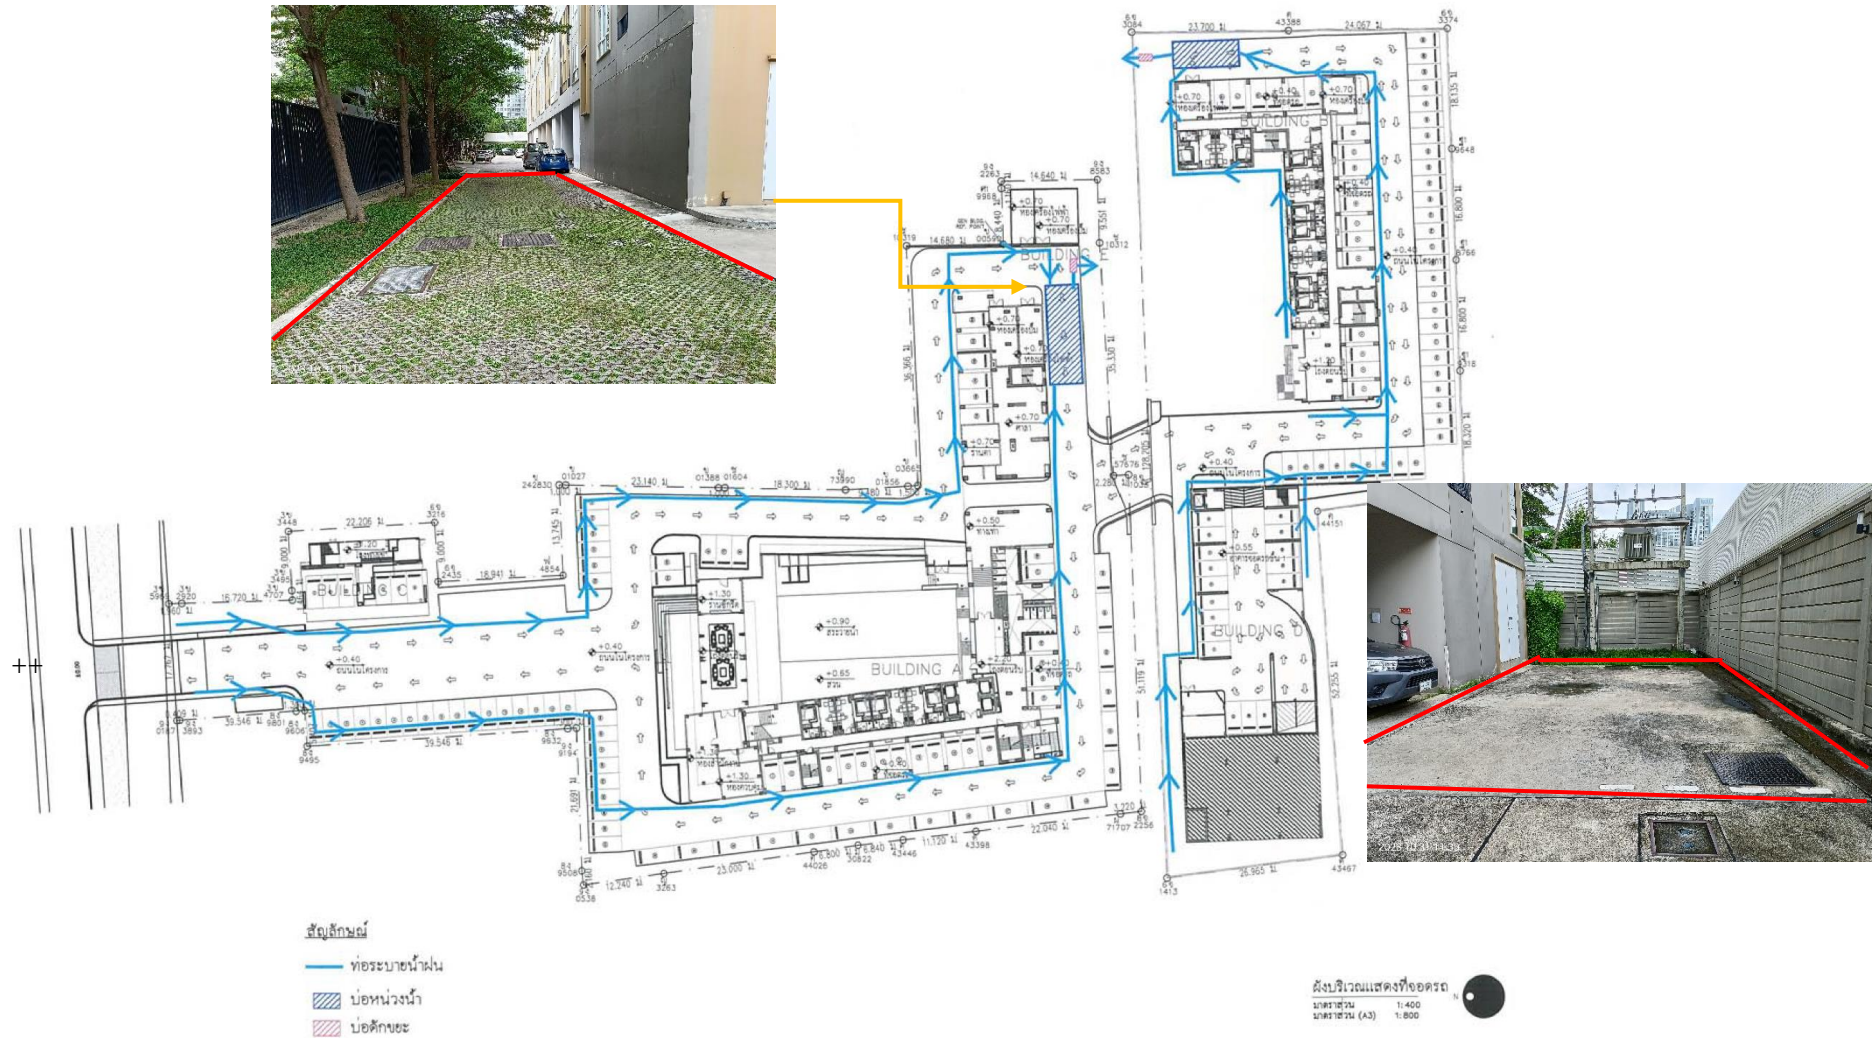
ภาพที่ 1.3.8-1 การระบายน้ำฝนและทิศทางการไหลของน้ำภายในโครงการ และที่ตั้งบ่อน้ำของโครงการ

โครงการออกแบบระบบระบายน้ำโดยท่อระบายของโครงการเป็นระบบท่อแยกคือแยกท่อระบายน้ำเสียและน้ำฝนออกเป็นคนละส่วน และจัดให้มีการท่วมน้ำในบ่อท่วมน้ำจำนวน 2 บ่อ ร่วมกับบ่อดักขยะสำหรับชะลอน้ำฝนที่ตกภายในพื้นที่โครงการ

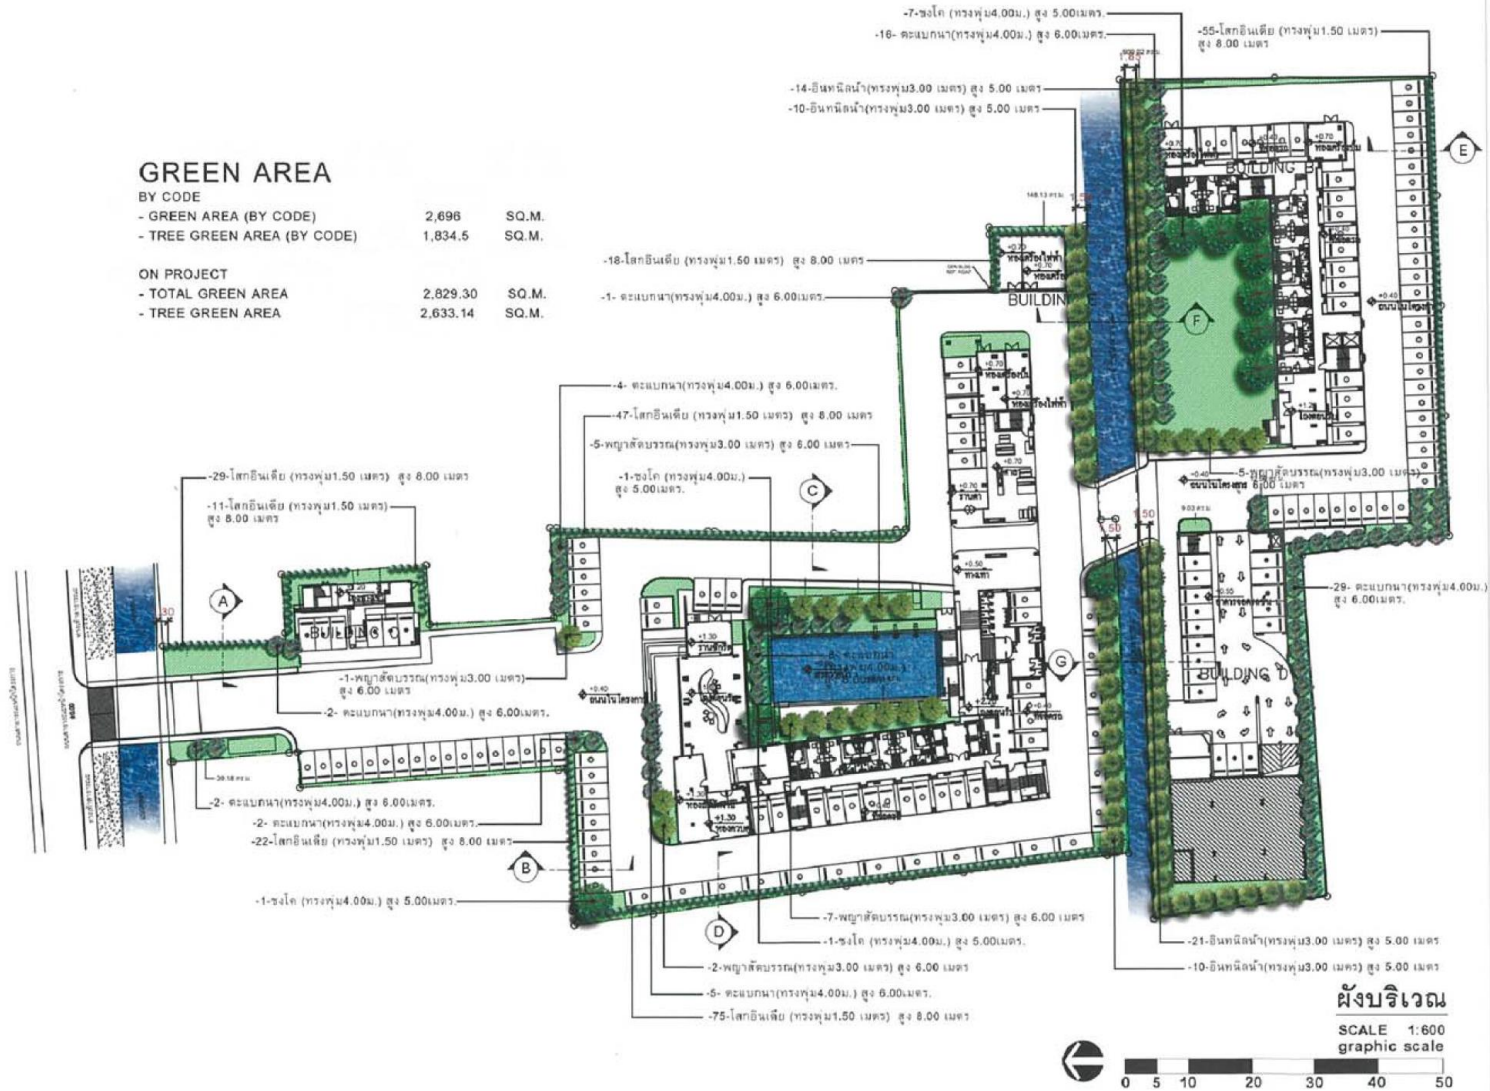
ภาพที่ 1.3.11-1 ฝัังพื้นที่สีเขียวโครงการ

โครงการจัดให้มีพื้นที่สีเขียวอยู่ที่พื้นที่ชั้น 1 ของโครงการทั้งหมด ตามแบบที่ระบุไว้ในรายงาน EIA

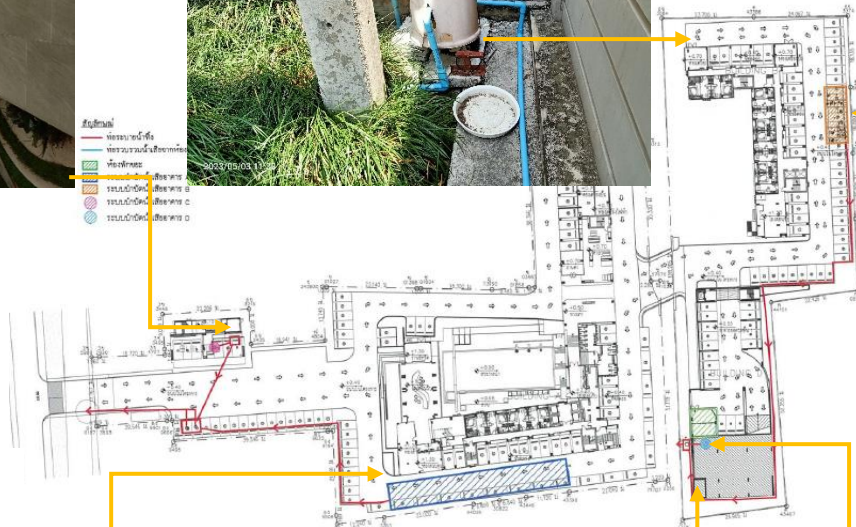
ระบบบำบัดน้ำเสีย อาคาร A

| องค์ประกอบทางสิ่งแวดล้อม | มาตรการป้องกันและแก้ไขผลกระทบสิ่งแวดล้อม | ผลการปฏิบัติและรายละเอียดการปฏิบัติตามมาตรการ<br>✓ = ปฏิบัติ ✕ = ไม่ได้ปฏิบัติ ○ = ปฏิบัติไม่ได้<br>⊙ = ปฏิบัติได้แต่ไม่มีประสิทธิภาพ ● = ยังไม่ถึงเวลาปฏิบัติ | ปัญหา/อุปสรรค/แนวทางแก้ไข | เอกสารอ้างอิง |
|---|---|---|---|---|
| | - จัดให้มีการกำจัดก๊าซเรือนกระจก (มีเทน) และ Aerosol ที่เกิดจากระบบบำบัดน้ำเสีย โดยการเผาก๊าซมีเทนด้วย Gas Burner และกำจัด Aerosol ถึงถังละอองฝอย | ✓ - โครงการมีการติดตั้งระบบกำจัดก๊าซมีเทนและระบบกำจัด aerosol โดยติดตั้งที่ชั้นดาดฟ้าอาคารจอดรถ (อาคาร D) | - | ภาพที่ 2-12 ระบบบำบัดน้ำเสีย อาคารต่างๆ และ ระบบกำจัด aerosol และ มีเทน |

| องค์ประกอบทางสิ่งแวดล้อม | มาตรการป้องกันและแก้ไขผลกระทบสิ่งแวดล้อม | ผลการปฏิบัติและรายละเอียดการปฏิบัติตามมาตรการฯ<br>✓ = ปฏิบัติ ✕ = ไม่ได้ปฏิบัติ ○ = ปฏิบัติไม่ได้<br>⊙ = ปฏิบัติได้แต่ไม่มีประสิทธิภาพ ● = ยังไม่ถึงเวลาปฏิบัติ | | ปัญหา/อุปสรรค/แนวทางแก้ไข | เอกสารอ้างอิง |
|---|---|---|---|---|---|
| | - จัดให้มีการกำจัดก๊าซเรือนกระจก (มีเทน) และละอองฝอย (aerosol) ที่เกิดจากระบบบำบัดน้ำเสียด้วยการเผาก๊าซมีเทนด้วย (Gas Burner) ( นำกลับมาใช้ประโยชน์เป็นตะเกียงเพื่อให้แสงสว่างบริเวณพื้นที่สีเขียวโครงการ) และกำจัด Aerosol โดยถังดักละอองฝอยเพื่อดักจับละอองฝอยของน้ำทิ้งที่อาจเปื้อนเชื้อโรคไม่ให้แพร่กระจายสู่สิ่งแวดล้อมและคน | ✓ | - โครงการมีการติดตั้งระบบกำจัดก๊าซมีเทนและระบบกำจัด aerosol โดยติดตั้งชั้นดาดฟ้าอาคารจอดรถ (อาคาร D) | | ภาพที่ 2-12 ระบบบำบัดน้ำเสีย อาคารต่างๆ และ ระบบกำจัด aerosol และ มีเทน |

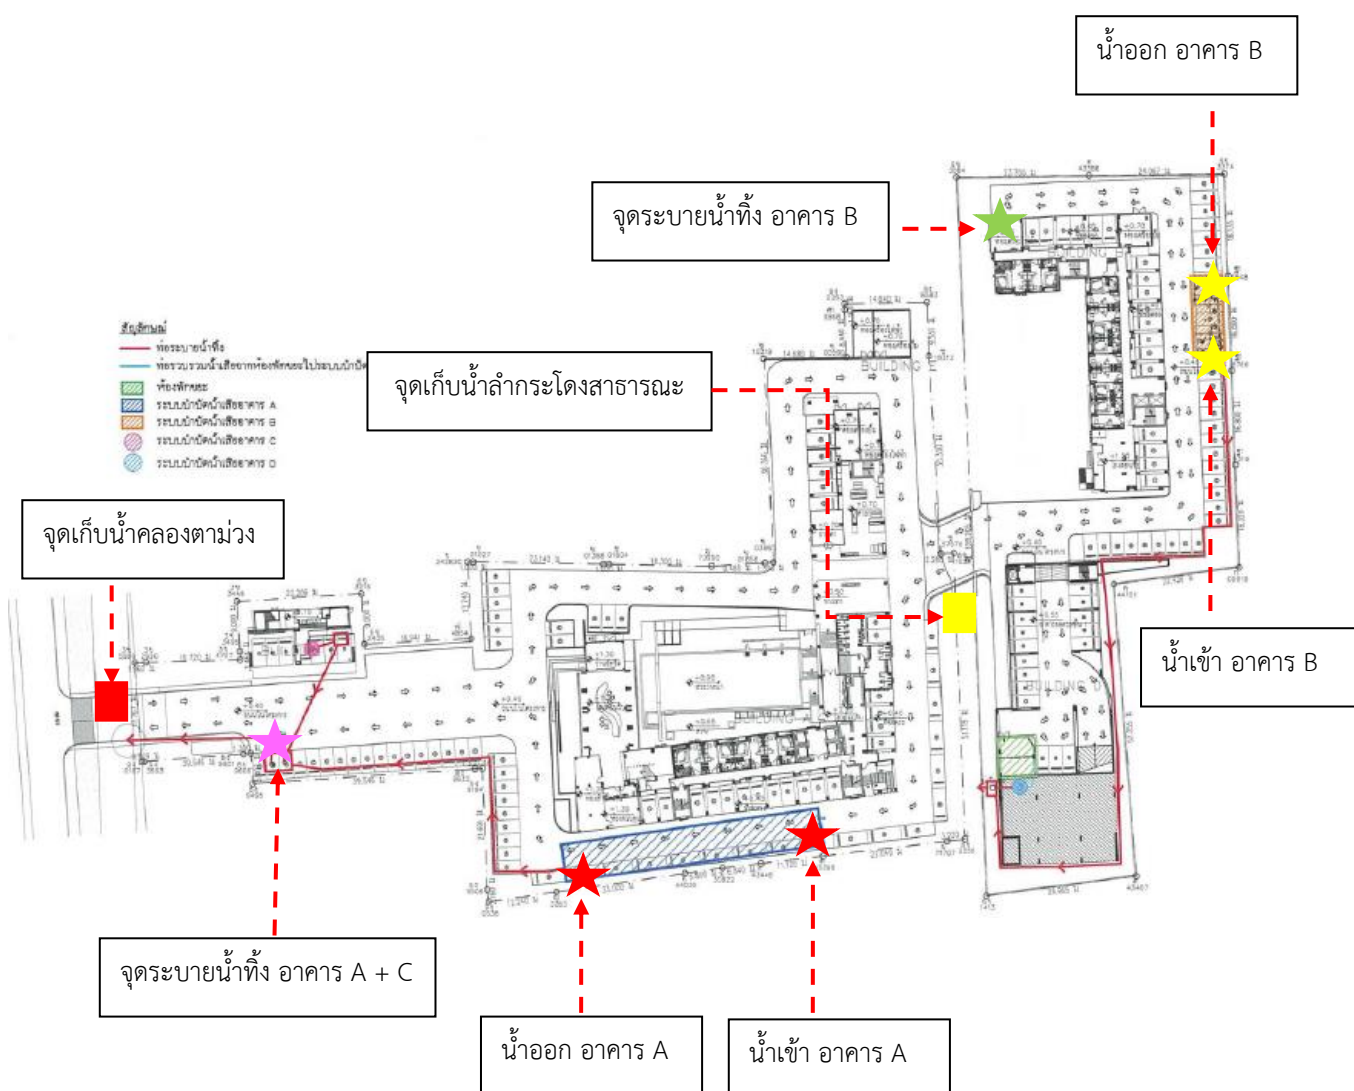
ภาพที่ 3.5.1-1 จุดเก็บน้ำตรวจสอบคุณภาพแหล่งน้ำผิวดินและคุณภาพน้ำการบำบัดน้ำเสีย

1) คุณภาพน้ำในแหล่งรับน้ำสาธารณะ กำหนดให้มีการตรวจวัด pH, BOD, DO, Suspended Solids, Total Dissolved Solids, Grease & Oil, TKN และ Fecal Coliform Bacteria บริเวณ จุดระบายน้ำทิ้ง คลองตาม่วง และ จุดระบายน้ำทิ้งลำกระโดงสาธารณะประโยชน์ เดือนละ 1 ครั้ง

2) คุณภาพน้ำทั้งก่อนและหลังผ่านระบบบำบัดน้ำเสีย กำหนดให้มีการตรวจวัด pH, BOD, Suspended Solids, Sulfide, Total Dissolved Solids, Grease & Oil, TKN และ Fecal Coliform Bacteria บริเวณ น้ำเสียก่อนและหลังผ่านระบบบำบัดน้ำเสีย อาคาร A อาคาร B อาคาร C และ อาคาร D เดือนละ 1 ครั้ง

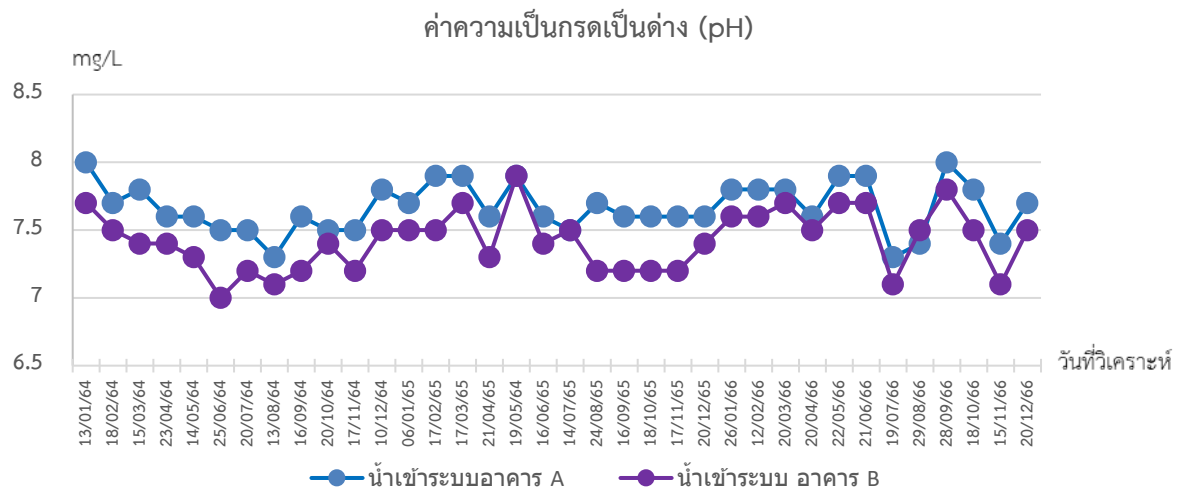
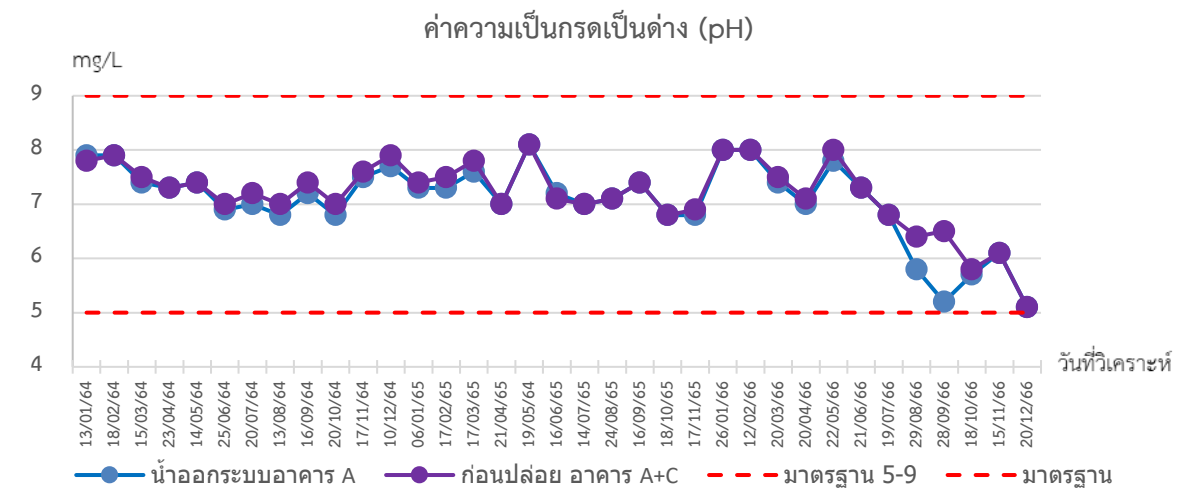
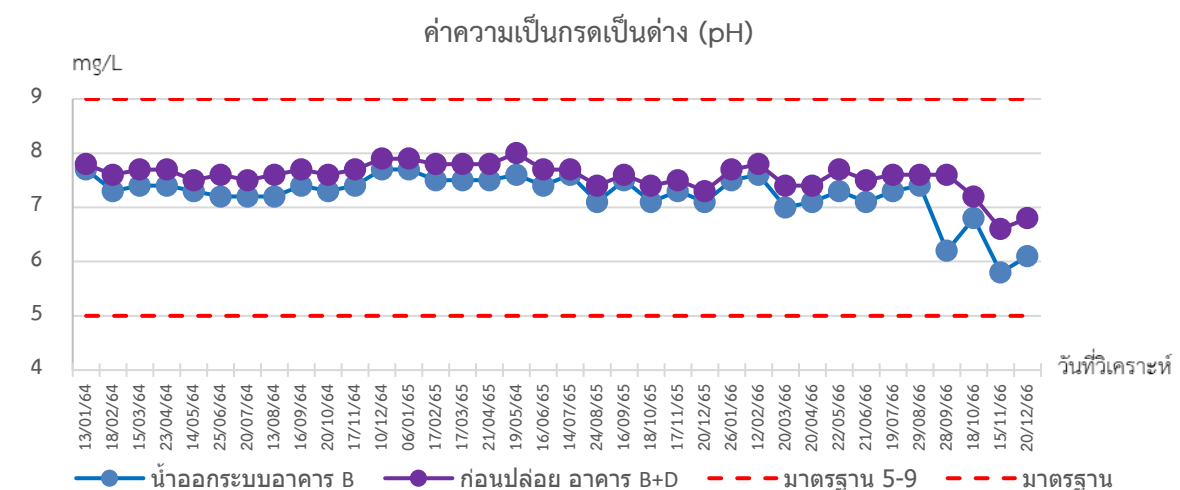
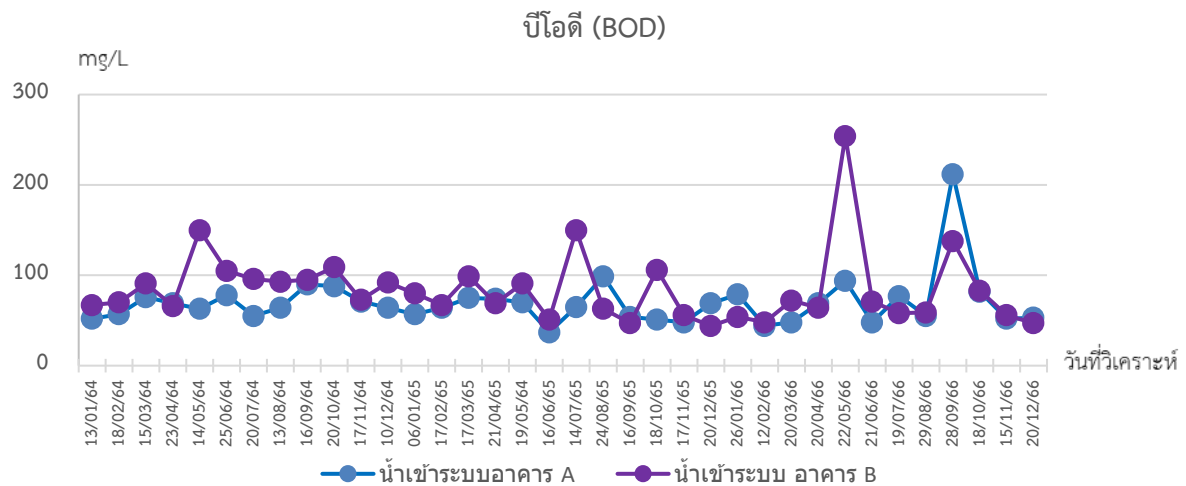
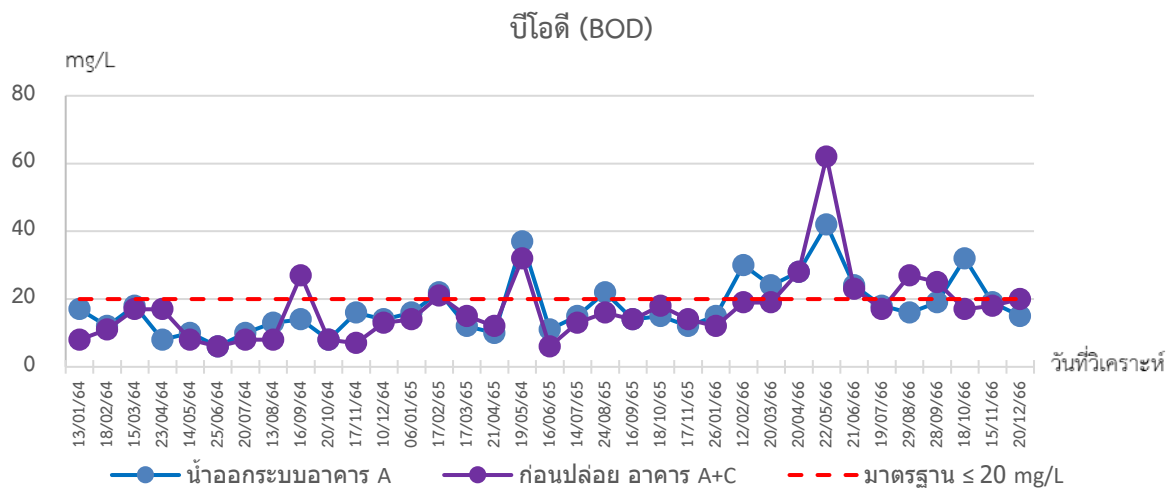
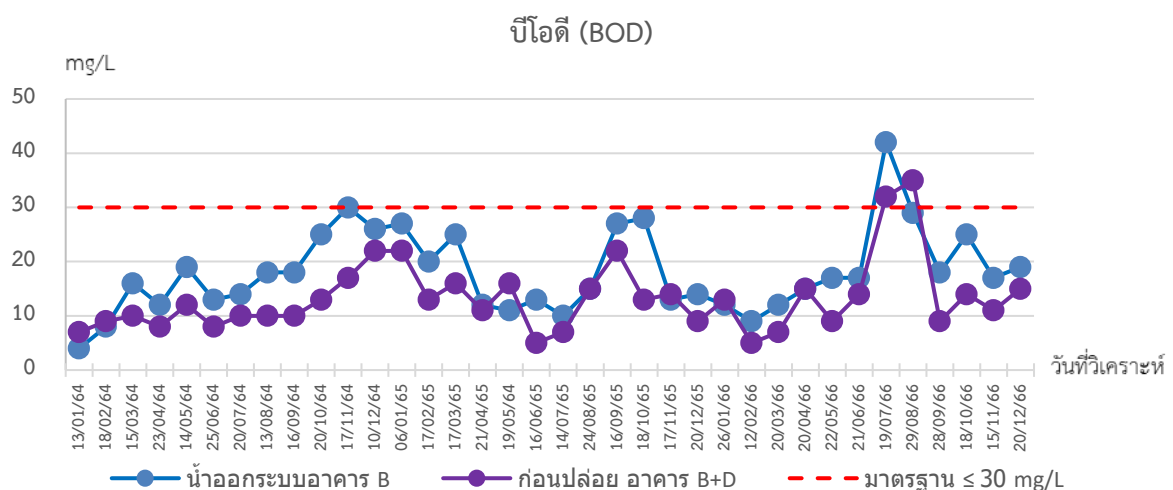
ภาพที่ 3.5.4-2 กราฟเปรียบเทียบคุณภาพน้ำเสียอาคาร ย้อนหลัง

หมายเหตุ \*อ้างอิงตามประกาศกระทรวงทรัพยากรธรรมชาติและสิ่งแวดล้อม เรื่องกำหนดมาตรฐานควบคุมการระบายน้ำทิ้งจากอาคารบางประเภทและบางขนาด ประเภท ข ตีพิมพ์ในราชกิจจานุเบกษา เล่มที่ 122 ตอนที่ 125ง ลงวันที่ 29 ธันวาคม 2548
