ผลการติดตามตรวจสอบคุณภาพสิ่งแวดล้อม

## ผลการติดตามตรวจสอบคุณภาพสิ่งแวดล้อม

บริษัท ซี.อี.เอ็ม เทคโนโลยี (ไทยแลนด์) จำกัด ได้ทำการสรุปผลการติดตามตรวจสอบคุณภาพสิ่งแวดล้อมโครงการ Craft Ploenchit (ระยะดำเนินการ) ประจำปีเดือนกรกฎาคม-ธันวาคม 2566 ตามที่ได้เสนอในรายงานการวิเคราะห์ผลกระทบสิ่งแวดล้อมตามมาตรการป้องกันและแก้ไขผลกระทบสิ่งแวดล้อม และมาตรการติดตามตรวจสอบผลกระทบสิ่งแวดล้อมที่คณะกรรมการผู้ชำนาญการพิจารณารายงานการวิเคราะห์ผลกระทบสิ่งแวดล้อมด้านโครงการโครงสร้างพื้นฐานและอื่น ๆ เป็นผู้พิจารณาให้ความเห็นชอบซึ่งครอบคลุมปัจจัยทางสิ่งแวดล้อม ที่สำคัญคือ

การติดตามตรวจสอบคุณภาพสิ่งแวดล้อมของโครงการ Craft Ploenchit (ระยะดำเนินการ) ของนิติบุคคลอาคารชุด คราฟท์ เพลินจิต ประจำปีเดือนกรกฎาคม-ธันวาคม 2566 รายละเอียดแสดงดังตารางที่ 3.1

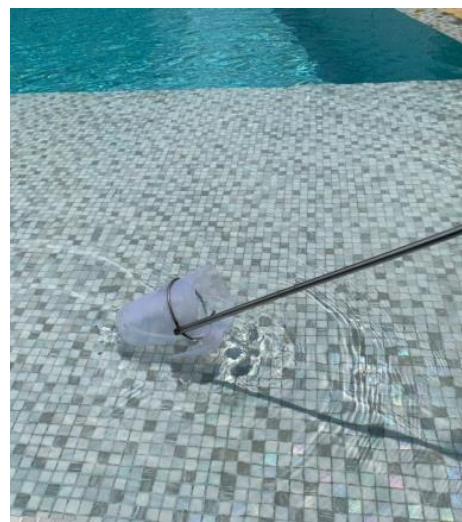
จุดที่ 2 คุณภาพน้ำสระว่ายน้ำ บริเวณส่วนตื้น

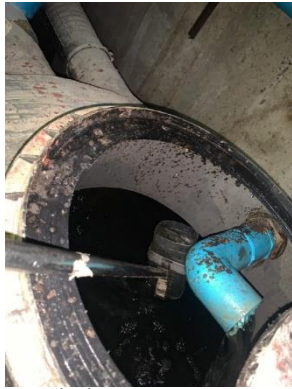
จุดที่ 1 คุณภาพน้ำทิ้งก่อนการบำบัด บ่อแยกตะกอน

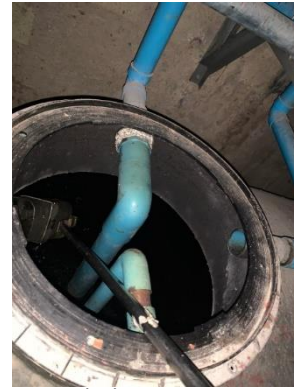
จุดที่ 2 คุณภาพน้ำทิ้งหลังการบำบัด บ่อพักน้ำใส

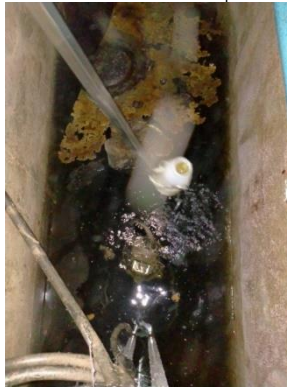
จุดที่ 3 คุณภาพน้ำก่อนระบายออกสู่ภายนอกโครงการ บ่อตรวจคุณภาพน้ำบ่อที่ 2
