## บทที่ 2

### การปฏิบัติตามมาตรการป้องกันและแก้ไขผลกระทบสิ่งแวดล้อม และมาตรการติดตามตรวจสอบผลกระทบสิ่งแวดล้อม

มาตรการป้องกันและแก้ไขผลกระทบสิ่งแวดล้อม และมาตรการติดตามตรวจสอบผลกระทบสิ่งแวดล้อม  
โครงการโรงงานหลอมตะกั่วจากแบตเตอรี่ที่ผ่านการใช้งานแล้ว (ระยะดำเนินการ)  
ของบริษัท ไทย นันเฟอร์ส เมทัล จำกัด  
ระหว่างเดือนกรกฎาคม ถึงเดือนธันวาคม พ.ศ. 2566

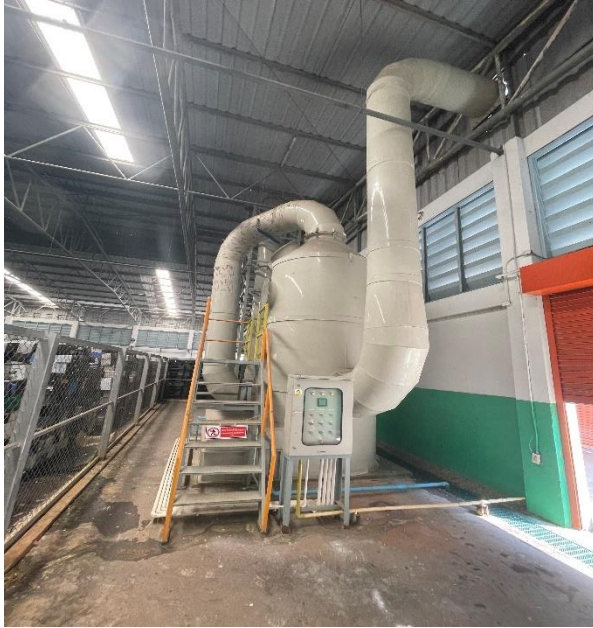
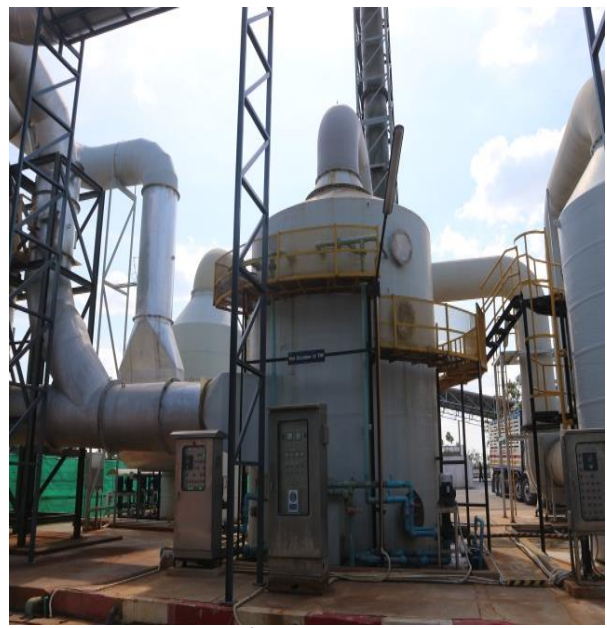
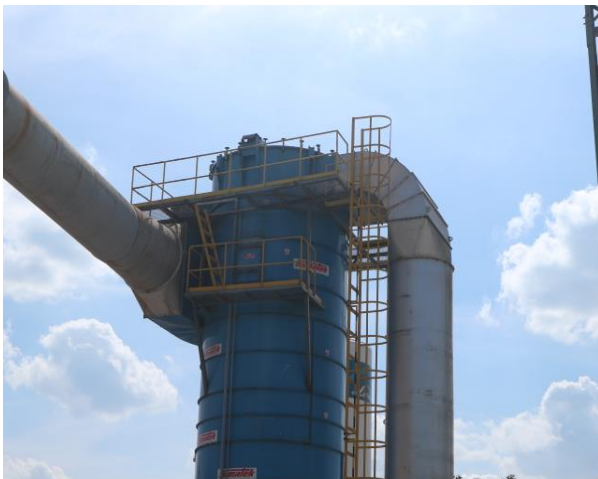
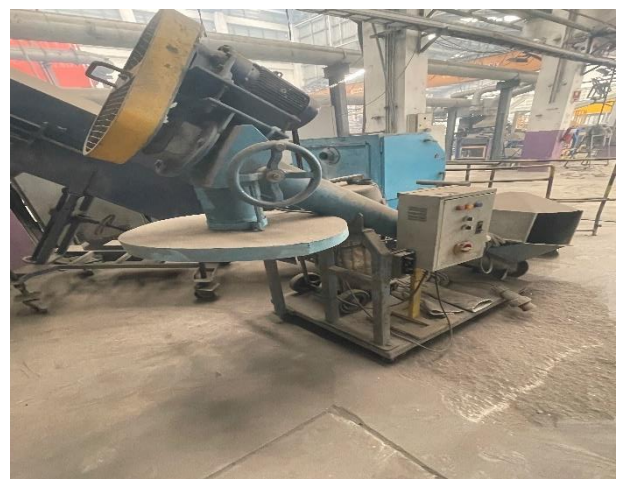
รูปที่ 2.1-1 ระบบบำบัดมลพิษอากาศทั้ง 4 ชุด

ชุดที่ 1 (Breaker Line)

ชุดที่ 2 TRF&Kettle

ดที่ 3 Charger & Slag Cooling Line

ชุดที่ 4 Mobile Unit

ผลกระทบสิ่งแวดล้อม	มาตรการป้องกันและแก้ไขผลกระทบสิ่งแวดล้อม	ผลการปฏิบัติตามมาตรการ	ปัญหา/อุปสรรค/การแก้ไข	อ้างอิง
	คณะกรรมการฯ และทุก 2 ปี เพื่อเพิ่มเติมความรู้ใหม่ หรือตามความเหมาะสม <b>(4) องค์กรประชุมและความถี่ในการประชุม</b> กำหนดให้มีสาระการประชุมอย่างน้อยปีละ 2 ครั้ง หรือมากกว่านั้นหากมีเหตุจำเป็นเร่งด่วน เพื่อติดตามผลการปฏิบัติตามมาตรการป้องกันและแก้ไขผลกระทบสิ่งแวดล้อม และมาตรการติดตามตรวจสอบผลกระทบสิ่งแวดล้อม และแผนมวลชนสัมพันธ์			
<b>1. คุณภาพอากาศ</b> <b>2. เสียง</b>	- ติดตั้งระบบรวบรวมและบำบัดมลพิษทางอากาศที่เกิดขึ้นจากกระบวนการผลิต ดังนี้ (1) ติดตั้งระบบรวบรวมและบำบัดมลพิษทางอากาศชุดที่ 1 (Breaker Line) ใช้สำหรับรวบรวมไอกรดซัลฟูริกจากเครื่องแยกส่วนแบตเตอรี่ (Battery Breaker System) และใช้ระบบบำบัดอากาศแบบเปียกในการฟ่นละอองน้ำสวนทิศทางการไหลของอากาศผ่านตัวกลาง (Counter Flow Packed Bed Scrubber) เพื่อดักจับไอกรดซัลฟูริกก่อน	- ปัจจุบันโครงการมีการติดตั้งระบบบำบัดมลพิษอากาศเสียจากแหล่งกำเนิดต่าง ๆ ในกระบวนการผลิตจำนวน 4 ชุด เรียบร้อยแล้ว ดังนี้ *ชุดที่ 1 Braker Line (Wet Scrubber) *ชุดที่ 2 TRF&Kettle Line (Bag Filter และ Wet Scrubber) (ยังไม่เปิดใช้) *ชุดที่ 3 Charger & Slag Cooling Line (Wet Scrubber) (ยังไม่เปิดใช้) *ชุดที่ 4 Mobile Unit (ระบบกรองฝุ่นผ่านถุงกระดาษเก็บฝุ่นและ HEPA Filter) -	ไม่มี	<b>รูปที่ 2.1-1</b> ระบบบำบัดมลพิษอากาศทั้ง 4 ชุด

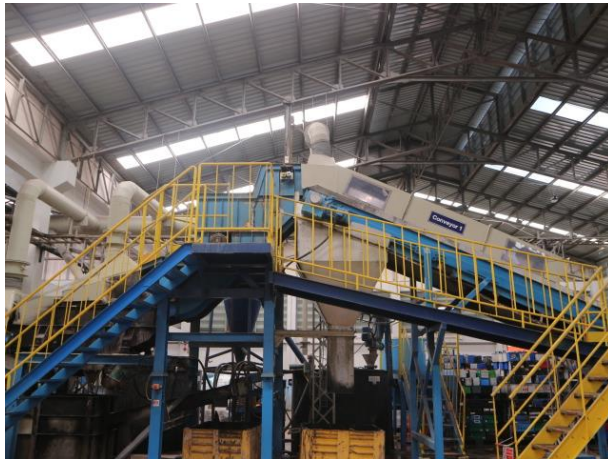
- จัดให้มีเครื่องผ่าแบตเตอรี่และเครื่องบดเปลือกพลาสติก โดยมีการติดตั้งชุด Battery	- ปัจจุบัน โครงการมีการใช้งานเครื่องผ่าแบตเตอรี่และเครื่องบดเปลือกพลาสติก โดยมี	ไม่มี	รูปที่ 2.1-2 ชุด Battery Breaker System

ผลกระทบสิ่งแวดล้อม	มาตรการป้องกันและแก้ไขผลกระทบสิ่งแวดล้อม	ผลการปฏิบัติตามมาตรการ	ปัญหา/อุปสรรค/การแก้ไข	อ้างอิง
	Breaker System เพื่อใช้ทุบและแยกส่วนประกอบของแบตเตอรี่เก่าอัตโนมัติที่เป็นระบบปิดทั้งหมด	การติดตั้งชุด Battery Breaker System รุ่น B150 เพื่อใช้ทุบและแยกส่วนประกอบของแบตเตอรี่เก่าอัตโนมัติ ก่อนส่งเข้าสู่เตาหลอม

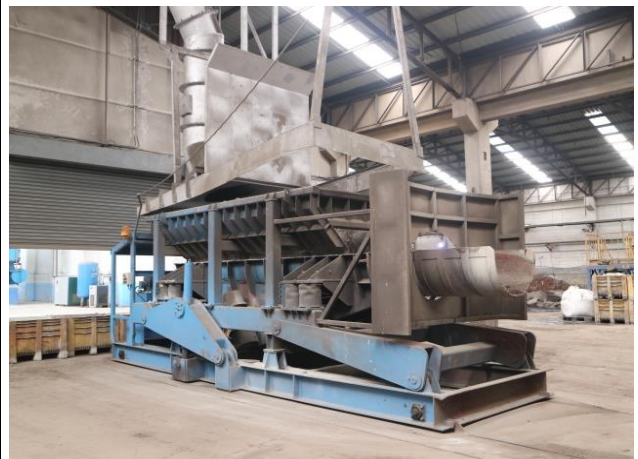
- ติดตั้งระบบลำเลียงวัตถุดิบ (TRF charger) เข้าเตาหลอม TRF No.2 พร้อมระบบดูดอากาศจาก TRF Charger เพื่อรวบรวมไปบำบัดที่ระบบบำบัดอากาศชุดที่ 3	- ปัจจุบันโครงการได้ทำการติดตั้งระบบลำเลียงวัตถุดิบ (TRF charger) เข้าเตาหลอม TRF No.2 พร้อมระบบดูดอากาศจาก TRF Charger เพื่อรวบรวมไปบำบัดที่ระบบบำบัดอากาศชุดที่ 3 เรียบร้อยแล้ว	ไม่มี	รูปที่ 2.1-3 TRF charger

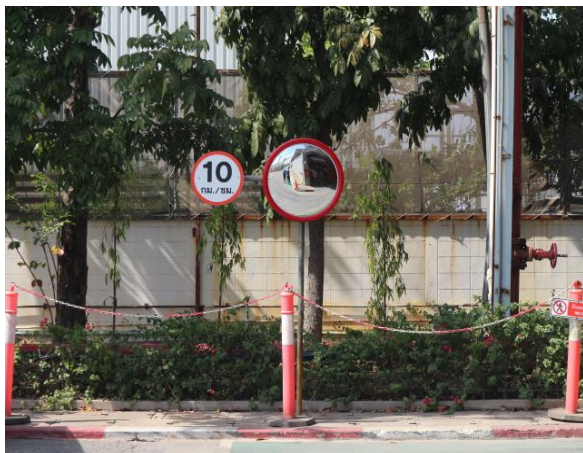
รูปที่ 2.1-4 ป้ายจำกัดความเร็วรถภายในโครงการ

- ให้นักงานขับรถของโครงการ ขับรถด้วยความเร็วต่ำ เพื่อป้องกันการฟุ้งกระจายของฝุ่นตะกั่วจากพื้น	- ภายในโครงการมีการกำหนดความเร็วของรถไม่เกิน 10 กิโลเมตรต่อชั่วโมง เพื่อป้องกันการฟุ้งกระจายของฝุ่นตะกั่วจากพื้น	ไม่มี	<b>รูปที่ 2.1-4</b> ป้ายจำกัดความเร็วรถภายในโครงการ

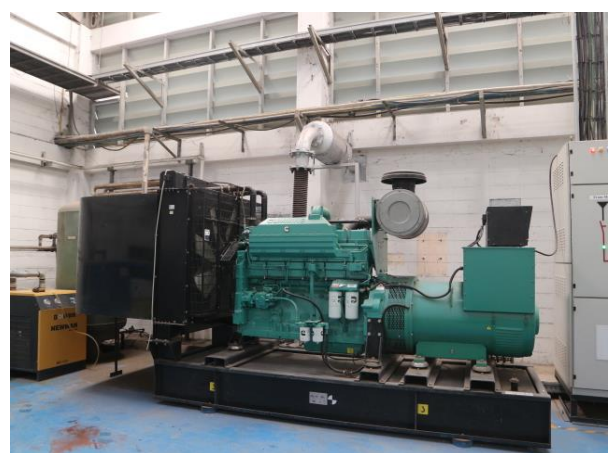
รูปที่ 2.1-5 ระบบไฟฟ้าสำรอง

- กรณีระบบบำบัดมลพิษทางอากาศขัดข้องเนื่องจากไฟฟ้าดับ กำหนดให้ระบบจ่ายไฟฟ้า	- โครงการได้ติดตั้งระบบไฟฟ้าสำรองที่สามารถทำงานได้ทันที ในกรณีที่ระบบบำบัด	ไม่มี	<b>รูปที่ 2.1-5</b> ระบบไฟฟ้าสำรอง

ผลกระทบสิ่งแวดล้อม	มาตรการป้องกันและแก้ไขผลกระทบสิ่งแวดล้อม	ผลการปฏิบัติตามมาตรการ	ปัญหา/อุปสรรค/การแก้ไข	อ้างอิง
	สำรองจ่ายไฟฟ้าให้กับเตาหลอมเพื่อให้ Rotary หมุน ป้องกันเตา TRF ชาร์จ และต้องไม่มีการเติมวัสดุดิบเพิ่ม จะมีเพียงวัสดุดิบที่ยังคงค้างอยู่ในเตาหลอม	อากาศของโครงการเกิดขัดข้อง และจะจ่ายไฟฟ้าให้กับเตาหลอมเพื่อให้ Rotary หมุน ป้องกันเตา TRF ชาร์จ และต้องไม่มีการเติมวัสดุดิบเพิ่ม จะมีเพียงวัสดุดิบที่ยังคงค้างอยู่ในเตาหลอม

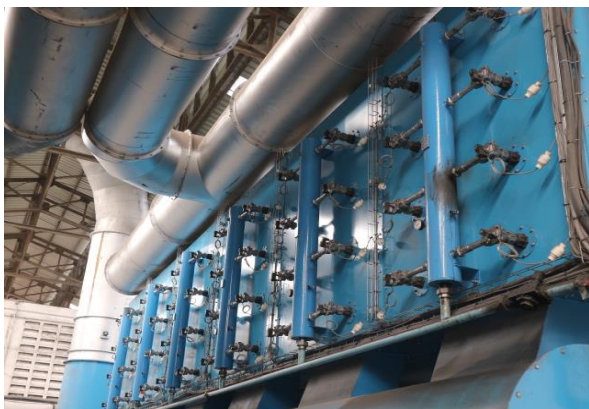
ผลกระทบสิ่งแวดล้อม	มาตรการป้องกันและแก้ไขผลกระทบสิ่งแวดล้อม	ผลการปฏิบัติตามมาตรการ	ปัญหา/อุปสรรค/การแก้ไข	อ้างอิง
	- ติดตั้งวาล์ววัดความดันของถุงกรอง เพื่อเช็คประสิทธิภาพการฉีกขาดหรือการอุดตันของถุงกรอง และระบบสัญญาณแจ้งเตือนกรณีระบบถุงกรองมีปัญหา	- โครงการได้ติดตั้งวาล์ววัดความดันของถุงกรอง เพื่อเช็คประสิทธิภาพการฉีกขาดหรือการอุดตันของถุงกรอง และระบบสัญญาณแจ้งเตือนกรณีระบบถุงกรองมีปัญหา	ไม่มี	รูปที่ 2.1-6 วาล์ววัดความดันของถุงกรอง

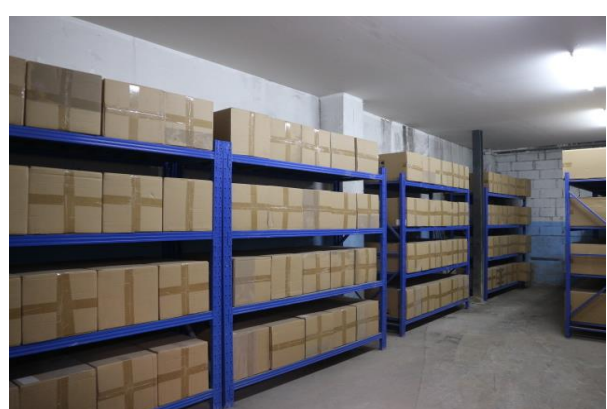
- จัดเตรียมถุงกรองสำรองให้เพียงพอกับการใช้งาน เมื่อมีการรั่วหรือชำรุดสามารถเปลี่ยนใหม่ได้ทันที รวมทั้งอุปกรณ์ซ่อมบำรุงอุปกรณ์ต่างๆ	- โครงการได้จัดเตรียมอุปกรณ์สำรอง และอุปกรณ์ซ่อมบำรุงต่างๆ ไว้ใน Stock อย่างน้อย 7 วัน ซึ่งเพียงพอสำหรับการจัดซื้อทดแทน และเปลี่ยนได้ในทันทีที่เกิดปัญหาถุงกรองรั่ว หรืออุปกรณ์ชำรุด	ไม่มี	รูปที่ 2.1-7 ห้องเก็บถุงกรองสำรอง

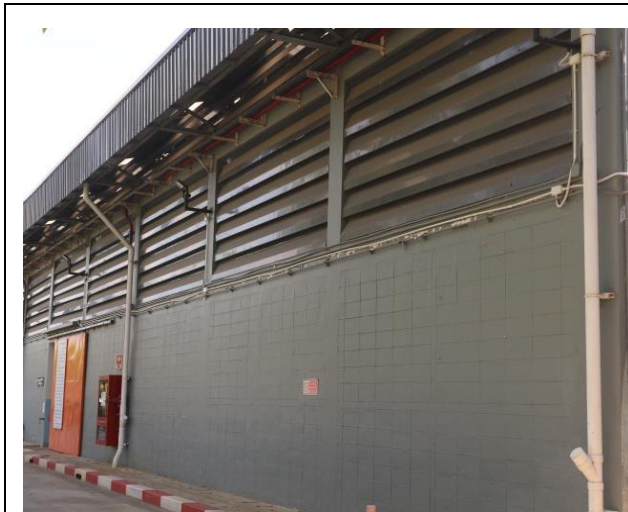
- กำหนดให้อาคารโรงงานต้องมีผนังปิดมิดชิดทุกด้าน และมีผนังส่วนที่ทึบสูงจากพื้นที่ไม่น้อยกว่า 3 เมตร สามารถป้องกันการฟุ้งกระจายของฝุ่นละอองได้	- อาคารโรงงานมีผนังปิดมิดชิดทุกด้าน เป็นผนังทึบ ส่วนสูง 3.5 เมตร ซึ่งสามารถป้องกันการฟุ้งกระจายของฝุ่นละอองออกสู่ภายนอกได้	ไม่มี	รูปที่ 2.1-8 ผนังอาคารโรงงาน
