1.1 ความเป็นมาของการจัดทำรายงาน

1. ชื่อโครงการ โครงการเหมืองแร่หินอุตสาหกรรมชนิดหินปูน เพื่ออุตสาหกรรมก่อสร้าง ประทานบัตรที่ 33134/16352 ของบริษัท ศิลาอารี จำกัด ร่วมแผนผังโครงการทำเหมืองเดียวกันกับประทานบัตรที่ 33133/16364 ของบริษัท มานะศิลา 2537 จำกัด และประทานบัตรที่ 33135/16365 ของห้างหุ้นส่วนจำกัด วังศิลา

2. สถานที่ตั้ง หมู่ที่ 6 ตำบลหินตก อำเภอรัตนพิบูลย์ จังหวัดนครศรีธรรมราช
3. ชื่อเจ้าของโครงการ บริษัท ศิลาอารี จำกัด
4. สถานที่ติดต่อ 52/1 หมู่ที่ 6 ตำบลหินตก อำเภอรัตนพิบูลย์ จังหวัดนครศรีธรรมราช โทรศัพท์ : 075-466-395

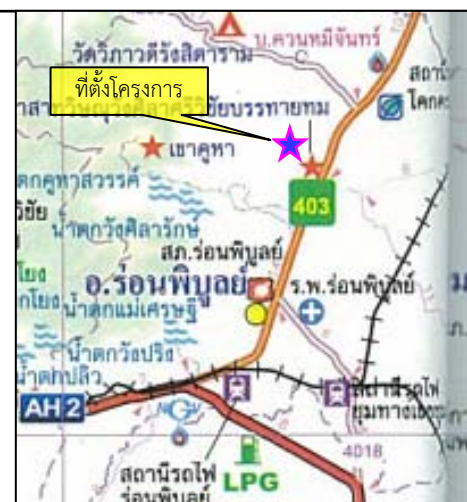
รูปที่ 1.3-1

เส้นทางคมนาคมและเส้นทางขนส่งแร่ของโครงการ

พื้นที่โครงการ มีเนื้อที่ 67-2-27 ไร่ การเดินทางเข้าสู่พื้นที่โครงการสามารถเดินทางจากที่ว่าการอำเภอรัตนพิบูลย์ จังหวัดนครศรีธรรมราช ไปทางทิศตะวันออกเฉียงเหนือตามทางหลวงหมายเลข 403 ประมาณ 4 กิโลเมตร และเลี้ยวซ้ายไปตามเส้นทางเข้าโรงโม่หินประมาณ 750 เมตร ก็จะถึงพื้นที่โครงการ ดังรูปที่ 1.3-1

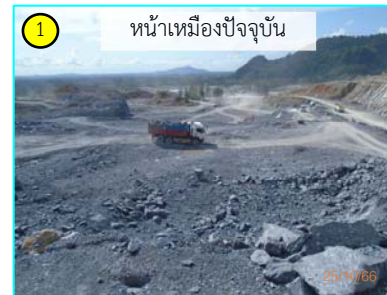
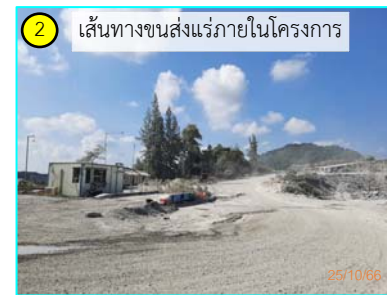
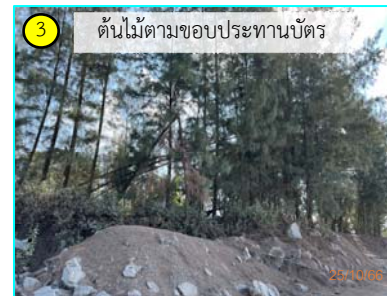
รูปที่ 1.3-2

แผนและสภาพการใช้ประโยชน์ที่ดินภายในโครงการ

ภายในพื้นที่โครงการ ประกอบด้วย พื้นที่ทำเหมือง เส้นทางขนส่งแร่ภายในโครงการ และต้นไม้ตามขอบแปลงประทานบัตร ดังรูปที่ 1.3-2

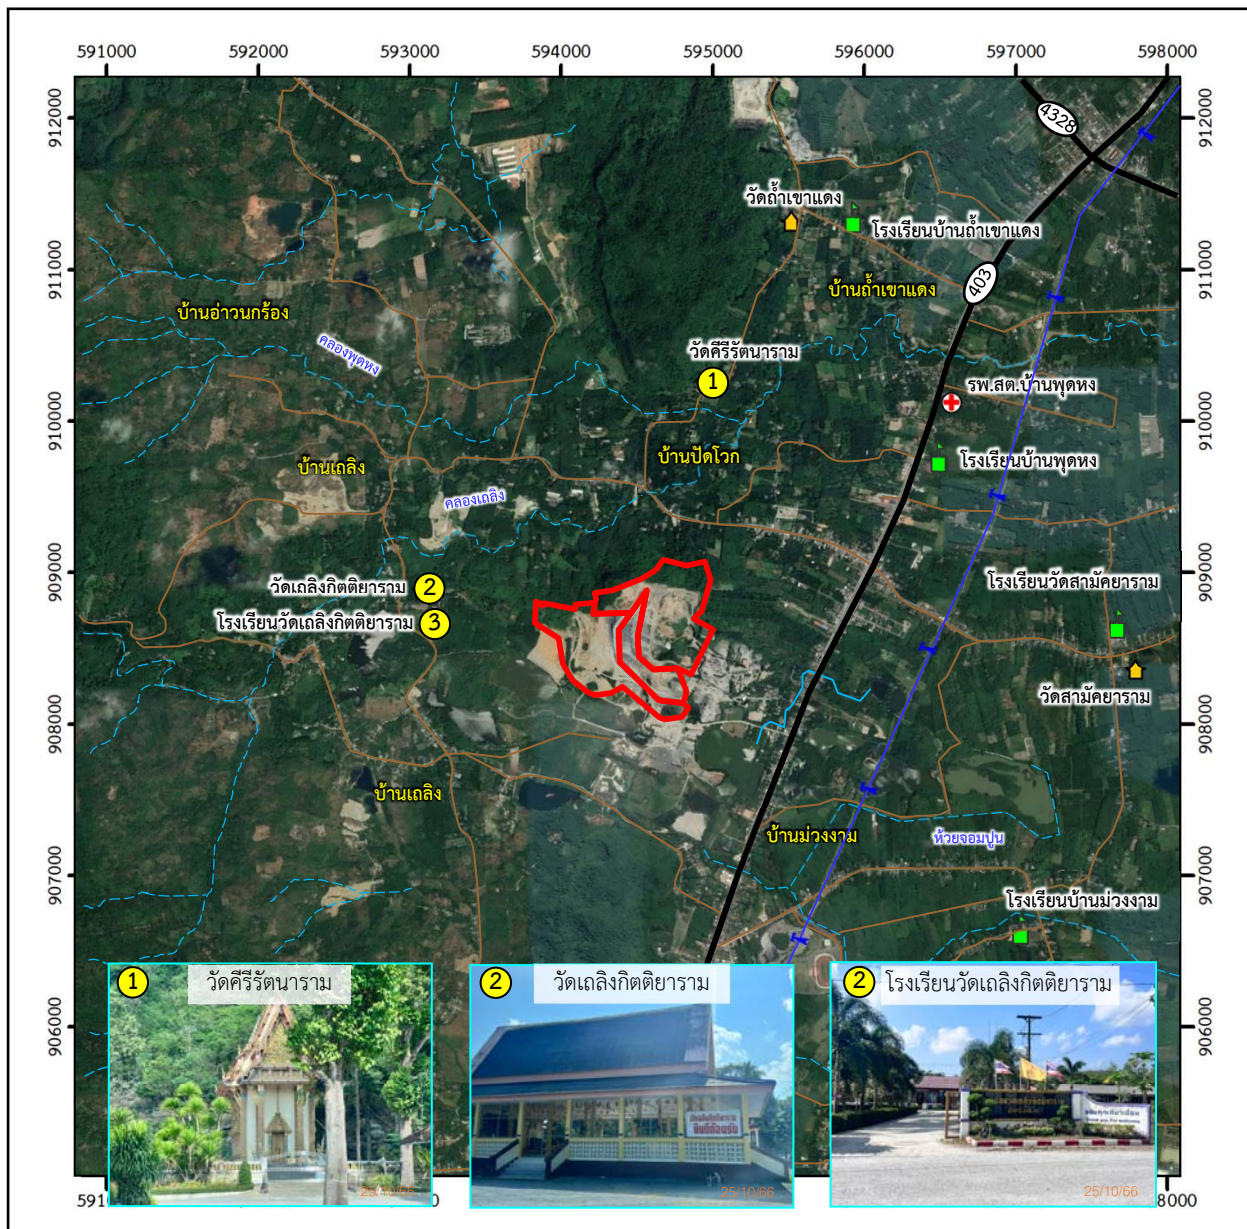
รูปที่ 1.3-3

การใช้ประโยชน์ที่ดินบริเวณโดยรอบพื้นที่โครงการ

การใช้ประโยชน์พื้นที่บริเวณใกล้เคียงโครงการพบว่าด้านทิศเหนือ ทิศใต้ และทิศตะวันตกติดกับพื้นที่ป่าไม้ และทิศตะวันตกติดกับพื้นที่อยู่อาศัยของประชาชน โดยมีแนวเวนคืนระหว่างที่อยู่อาศัย ดังรูปที่ 1.3-3
