ผลการปฏิบัติตามมาตรการติดตามตรวจสอบผลกระทบ
สิ่งแวดล้อม

ผลการปฏิบัติตามมาตรการติดตามตรวจสอบผลกระทบสิ่งแวดล้อม

ตารางที่ 3.4-1 มาตรการติดตามตรวจสอบผลกระทบสิ่งแวดล้อม โครงการอาคารชุดพักอาศัยจี สไตล์ (G Style) (ระยะดำเนินการ)

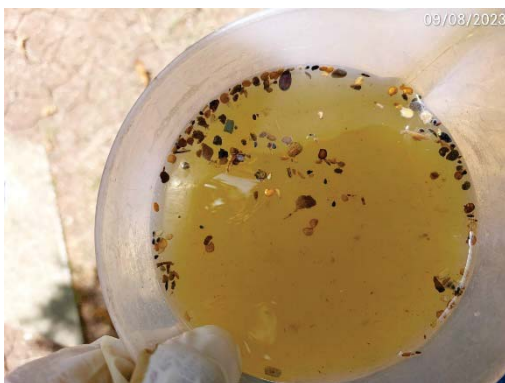
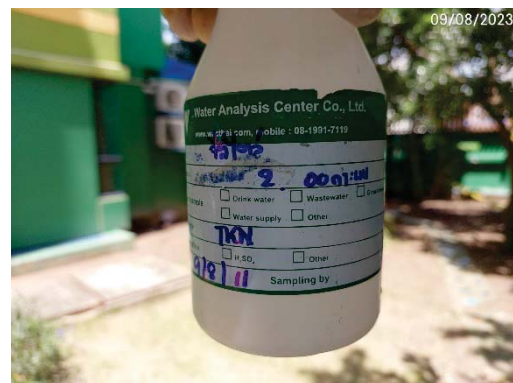
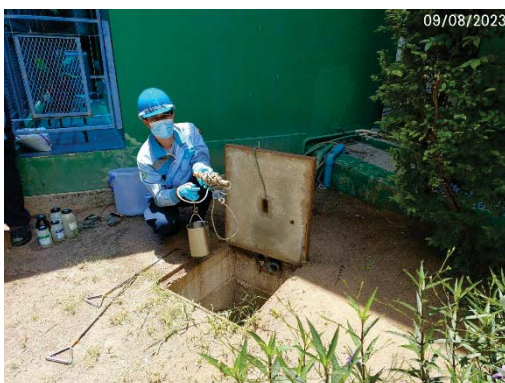
ภาพที่ 3.5.3-1 จุดเก็บตัวอย่างน้ำทิ้ง

การเก็บตัวอย่างน้ำเสียเข้าระบบ ออกระบบบำบัดน้ำเสีย และบ่อบำบัดน้ำสุดท้ายของระบบระบายน้ำของโครงการก่อนระบายลงสู่ระบบระบายน้ำสาธารณะ พบว่า ออกระบบบำบัดน้ำเสีย และบ่อบำบัดน้ำสุดท้ายของระบบระบายน้ำ พารามิเตอร์ส่วนใหญ่มีค่าอยู่ในเกณฑ์มาตรฐานประกาศกระทรวงทรัพยากรธรรมชาติและสิ่งแวดล้อม เรื่องกำหนดมาตรฐานควบคุมการระบายน้ำทิ้งจากอาคารบางประเภทและบางขนาด (ประเภท ก.) ยกเว้น แต่ BOD TSS Settleable Solids และ TKN ที่เกินค่ามาตรฐานในบางเดือน

น้ำก่อนเข้าระบบบำบัด

น้ำออกจากระบบบำบัด

น้ำบ่อบำบัดน้ำสุดท้ายก่อนปล่อยออกสาธารณะ

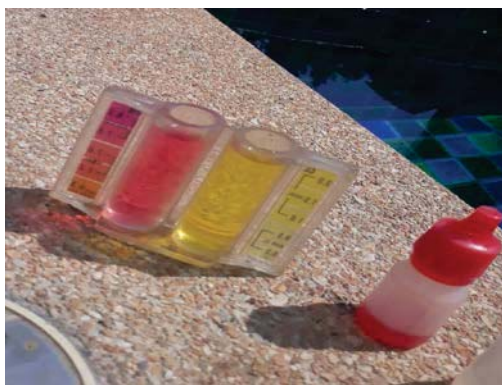
ภาพที่ 3.5.4-1 การตรวจวัด pH Test Kit และ Chlorine Test Kit

ตามมาตรการติดตามตรวจสอบผลกระทบสิ่งแวดล้อมโครงการอาคารชุดพักอาศัยจี สไตล์ (G Style) กำหนดให้โครงการต้องมีการเก็บตัวอย่างและตรวจวิเคราะห์คุณภาพน้ำบริเวณสระว่ายน้ำของโครงการ จำนวน 2 จุด (จุดที่มีประชาชนใช้บริการอย่างหนาแน่นน้อยที่สุดและมากที่สุด) เป็นประจำทุกวัน สำหรับพารามิเตอร์ที่กำหนดให้ตรวจวิเคราะห์ ได้แก่ ค่าความเป็นกรด-ด่าง (pH) และปริมาณคลอรีนอิสระคงเหลือ (Free Chlorine) ทั้งนี้ ปัจจุบันโครงการมีการปฏิบัติสอดคล้องต่อมาตรการเป็นที่เรียบร้อยแล้ว โดยโครงการมีการตรวจวิเคราะห์โดยใช้ pH Test Kit และ Chlorine Test Kit แสดงดังภาพที่ 3.5.4-1 และภาคผนวก ง-2 ใบบันทึกค่า pH Cl_2 สระว่ายน้ำ ประจำวัน

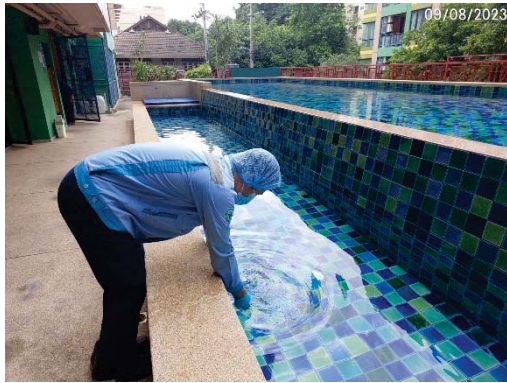
ภาพที่ 3.5.4-2 จุดตรวจวัดคุณภาพน้ำสระว่ายน้ำ

จากผลการตรวจวิเคราะห์คุณภาพน้ำสระว่ายน้ำ พบว่า ทุกพารามิเตอร์ทุกช่วงเวลามีค่าอยู่ในเกณฑ์มาตรฐาน ตามคำแนะนำของคณะกรรมการสาธารณสุข ฉบับที่ 1/2550 เรื่อง การควบคุมการประกอบกิจการสระว่ายน้ำ หรือกิจการอื่นๆ ในทำนองเดียวกัน

ส่วนต้น

ส่วนลึก
