ผลการปฏิบัติตามมาตรการติดตาม  
ตรวจสอบผลกระทบสิ่งแวดล้อม

## ผลการปฏิบัติตามมาตรการติดตามตรวจสอบผลกระทบสิ่งแวดล้อม

โครงการอาคารชุด โนเบิล รีวอลฟ์ รัชดา คอนโดมิเนียม ตั้งอยู่ที่ถนนรัชดาภิเษก แขวงห้วยขวาง เขตห้วยขวาง กรุงเทพมหานคร เป็นอาคารชุดพักอาศัย จำนวน 1 อาคาร มีจำนวนห้องชุดพักอาศัย 766 ห้อง สูง 38 ชั้นความสูงพื้นที่อาคารขนาด 3-1-92.5 ไร่ หรือ 5,570 ตารางเมตร และมีที่จอดรถยนต์ 294 คัน ด้วยแนวคิดที่จะพัฒนาที่ดินให้เป็นอาคารชุดพักอาศัย ที่มีความทันสมัย เป็นส่วนตัว มีสิ่งอำนวยความสะดวกขั้นพื้นฐานครบครัน พร้อมทั้งจัดแต่งภูมิสถาปัตยกรรม และพื้นที่สีเขียวภายในโครงการที่มีความร่มรื่นสวยงาม รวมทั้งเพื่อสร้างทางเลือกด้านที่พักอาศัยในกรุงเทพมหานครสำหรับกลุ่มลูกค้าวัยทำงานรวมทั้งผู้พักอาศัยที่อยู่บริเวณใกล้เคียงได้มีทางเลือกด้านที่พักอาศัยมากขึ้น ทั้งนี้ โครงการมีห้องชุดพักอาศัยทั้งหมดจำนวน 766 ห้องเช่าอยู่อาศัยอาคารชุดพักอาศัย ตามกฎหมายว่าด้วยอาคารชุดที่มีจำนวนห้องชุดตั้งแต่ 80 ห้อง จัดเป็นการพัฒนาโครงการที่เข้าข่ายที่ต้องศึกษาและจัดทำรายงานการวิเคราะห์ผลกระทบสิ่งแวดล้อม ซึ่งโครงการได้ดำเนินการจัดทำตามกระบวนการและผลการพิจารณารายงานของคณะกรรมการผู้ชำนาญการพิจารณารายงานฯ มีมติเห็นชอบรายงานฯ ตามหนังสือเลขที่ ทส. 1009.5/13452 ลงวันที่ 28 พฤศจิกายน 2557 ทั้งนี้ตามหนังสือฉบับดังกล่าวได้กำหนดให

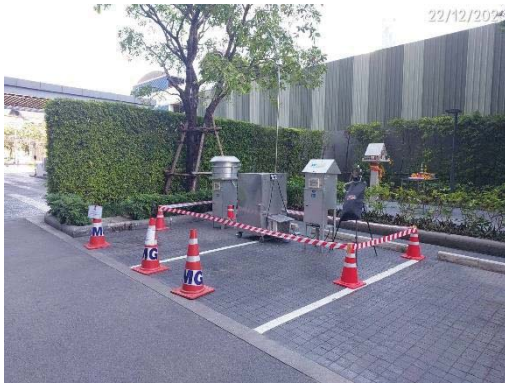
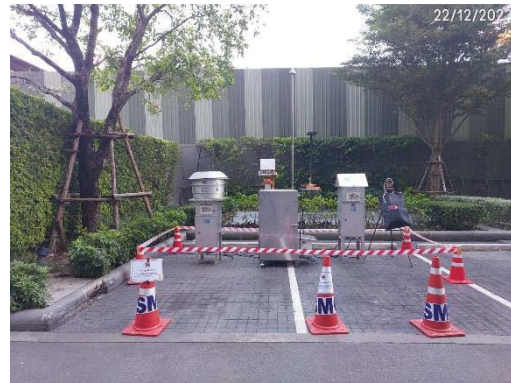
ภาพที่ 3.5.3-1 แสดงตำแหน่งและการตรวจวัดคุณภาพอากาศ

ผลการตรวจวัดค่าความเข้มข้นฝุ่นละอองขนาดเล็กกว่า 10 ไมคอนเฉลี่ย 24 ชั่วโมง (PM-10) มีค่าเท่ากับ  $0.031 \text{ mg/m}^3$  ซึ่งมีค่าอยู่ในเกณฑ์มาตรฐานประกาศคณะกรรมการสิ่งแวดล้อมแห่งชาติ ฉบับที่ 24 (พ.ศ. 2547) เรื่อง กำหนดมาตรฐานคุณภาพอากาศในบรรยากาศโดยทั่วไป ไม่เกิน  $0.12 \text{ mg/m}^3$

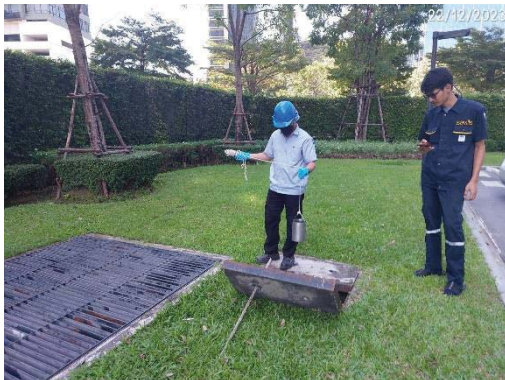
ภาพที่ 3.5.4-1 แสดงตำแหน่งและวิธีการเก็บตัวอย่างคุณภาพน้ำทิ้ง

คุณภาพน้ำทิ้งของระบบบำบัดน้ำเสีย ดำเนินการตรวจวัด 1 จุด ได้แก่ บริเวณตรวจคุณภาพน้ำทิ้งก่อนระบายออกนอกโครงการ (บ่อตรวจคุณภาพน้ำ) โดยมีดัชนีที่ตรวจวิเคราะห์ ได้แก่ ความเป็นกรดและด่าง (pH), บีโอดี (BOD), สารแขวนลอย (Suspended Solids), ซัลไฟด์ (Sulfide), สารที่ละลายได้ทั้งหมด (Total Dissolved Solids), ตะกอนหนัก (Settleable Solids), น้ำมันและไขมัน (Oil and Grease) และทีเคเอ็น (TKN) 1 ครั้ง/เดือน ซึ่งโครงการเริ่มดำเนินการตรวจวิเคราะห์ตั้งแต่เดือนกรกฎาคม ถึง ธันวาคม พ.ศ. 2566 ตำแหน่งและวิธีการเก็บตัวอย่างคุณภาพน้ำทิ้งแสดงดังภาพที่ 3.5.4-1

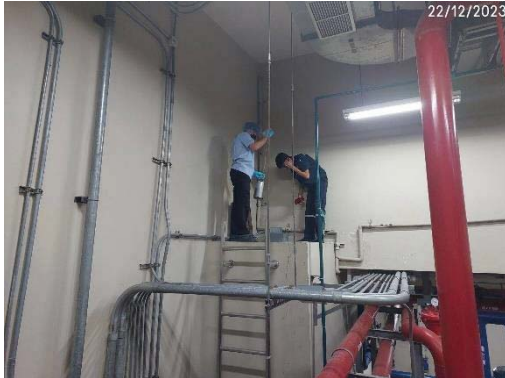
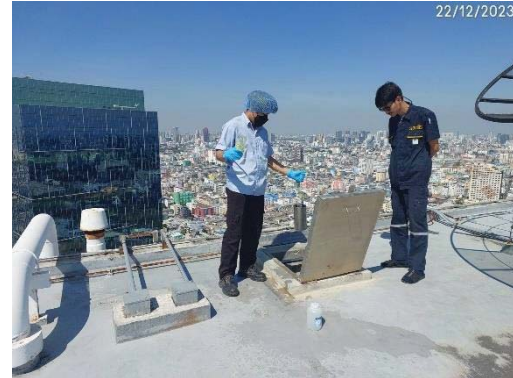
ภาพที่ 3.5.5-1 ตำแหน่งและวิธีการเก็บตัวอย่างคุณภาพน้ำใช้

ตามมาตรการติดตามตรวจสอบผลกระทบสิ่งแวดล้อม กำหนดให้มีการตรวจวัด ลักษณะทางกายภาพ ประกอบด้วย ค่าความเป็นกรด-ด่าง (pH), กลิ่น, สี (Color), ความขุ่น (Turbidity), โคลิฟอร์ม (Coliform Bacteria) และ ฟีคัลโคลิฟอร์ม (Fecal Coliform Bacteria) ในถังสำรองน้ำใช้ชั้นใต้ดินและชั้นดาดฟ้า ความถี่ 6 เดือน/ครั้ง ซึ่งโครงการได้ดำเนินการตรวจวัด 2 จุด ได้แก่ ถังสำรองน้ำชั้นใต้ดิน และ ถังสำรองน้ำชั้นดาดฟ้า ตำแหน่งและวิธีการเก็บตัวอย่างแสดงดังภาพที่ 3.5.5-1

ถังสำรองน้ำชั้นใต้ดิน

ถังสำรองน้ำชั้นดาดฟ้า

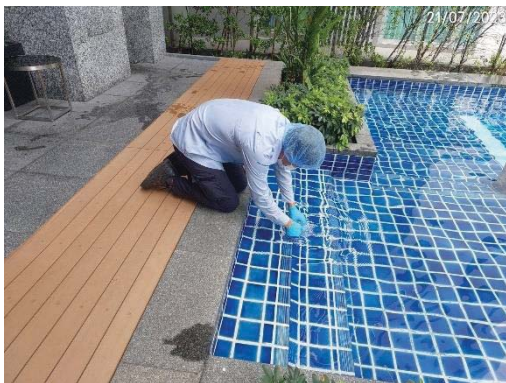
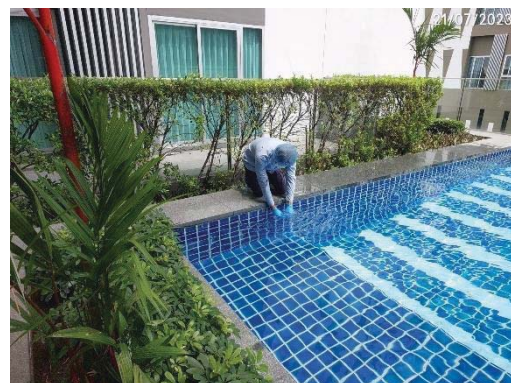
ภาพที่ 3.5.6-1 แสดงตำแหน่งและวิธีการเก็บตัวอย่างคุณภาพน้ำสระว่ายน้ำ

ตามมาตรการกำหนดให้มีการตรวจสอบคุณภาพน้ำในสระว่ายน้ำ บริเวณ 2 จุด ได้แก่สระว่ายน้ำ ส่วนต้น และ สระว่ายน้ำส่วนลึก มีพารามิเตอร์ที่ดำเนินการตรวจวัด ได้แก่ pH และ Free Chlorine ให้ตรวจวัดทุกวัน (โดยทางโครงการดำเนินการตรวจวัดเอง เป็นประจำทุกวันๆ ละ 2 ครั้ง) ,Total Coliform Bacteria และ Fecal Coliform Bacteria และ Fecal ดำเนินการตรวจวิเคราะห์เดือนละ 1 ครั้ง และ ความเป็นด่าง (Alkalinity), ความกระด้าง (Calcium hardness), อุณหภูมิ (Temperature), กรดไซยานูริก (Cyanuric acid), คลอไรด์ (Chloride), แอมโมเนีย (Ammonia), ไนเตรท (Nitrate), โคลิฟอร์มทั้งหมด (Total Coliform Bacteria), ฟีคัลโคลิฟอร์ม (Fecal Coliform, จุลินทรีย์ที่ทำให้เกิดโรค (E.Coli) , ความเป็นด่าง (Alkalinity), ความกระด้าง (Calcium hardness) และความใส (Clean) ตรวจวัดปีละ 1 ครั้ง แสดงดังภาพที่ 3.5.6-1

สระว่ายน้ำส่วนต้น

สระว่ายน้ำส่วนลึก

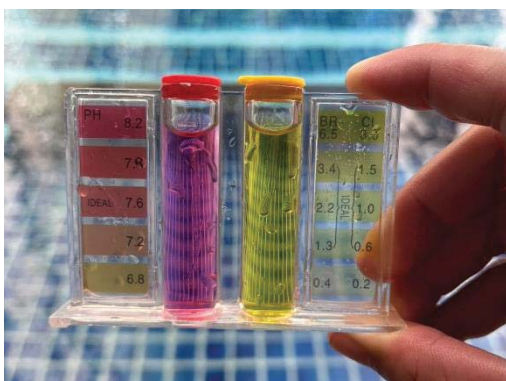
ภาพที่ 3.5.6-2 แสดงวิธีการตรวจวิเคราะห์ค่า pH และ Chlorine

ตามมาตรการตรวจสอบคุณภาพน้ำในสระว่ายน้ำ จำนวน 2 จุด ได้แก่สระว่ายน้ำส่วนลึก และ สระว่ายน้ำส่วนต้น มีพารามิเตอร์ที่ดำเนินการตรวจวัด ได้แก่ ความเป็นกรด-ด่าง (pH) และคลอรีนอิสระ (Free Chlorine) ให้ตรวจวัดทุกวัน โดยทางโครงการดำเนินการตรวจวัดเอง เป็นประจำทุกวันๆ ละ 1 ครั้ง จำนวนจุดตรวจวัด 1 จุด แสดงดังภาพที่ 3.5.6-2 และผลการตรวจวัดแสดงดัง (ภาคผนวก ง-4) แต่ทั้งนี้ระหว่างเดือนกันยายน ถึง ธันวาคม 2566 ทางโครงการไม่ได้ดำเนินการเก็บตัวอย่างและตรวจวัด เนื่องจากทางโครงการได้มีการดำเนินการ ปิดปรับปรุงซ่อมแซมบริเวณพื้นสระว่ายน้ำของโครงการ
