ผลการปฏิบัติตามมาตรการติดตาม  
ตรวจสอบผลกระทบสิ่งแวดล้อม

### ผลการปฏิบัติตามมาตรการติดตามตรวจสอบผลกระทบสิ่งแวดล้อม

บริษัท รีเวอร์ไซด์ โฮมส์ ดีเวลลอปเม้นท์ จำกัด เป็นผู้พัฒนา โครงการ THE PANO ปัจจุบันโครงการฯ ดำเนินการก่อสร้างแล้วเสร็จและได้มีการจัดตั้งนิติบุคคลอาคารชุดเข้ามาบริหารจัดการ โดยตัวโครงการเป็นที่พักอาศัย ในรูปแบบอาคารชุดพักอาศัยขนาดความสูง 57 ชั้น จำนวน 1 อาคาร มีจำนวนห้องชุดพักอาศัยรวมทั้งสิ้น 397 ห้อง โดยโครงการได้รับหนังสือเห็นชอบรายงานการวิเคราะห์ผลกระทบสิ่งแวดล้อม จากสำนักงานนโยบายและแผนทรัพยากรธรรมชาติและสิ่งแวดล้อม ที่ ทส.1009.5/3776 ลงวันที่ 1 พฤษภาคม 2549 หนังสือเห็นชอบได้กำหนด มาตรการป้องกันและแก้ไขผลกระทบสิ่งแวดล้อมและมาตรการติดตามตรวจสอบผลกระทบสิ่งแวดล้อม เพื่อเป็น แนวทางให้โครงการปฏิบัติ รวมไปถึงเสนอรายงานผลการปฏิบัติตามมาตรการฯ ต่อหน่วยงานอนุญาต และหน่วยงาน ที่เกี่ยวข้อง รวมทั้งสำนักงานนโยบายและแผนทรัพยากรธรรมชาติและสิ่งแวดล้อม (สผ.) ทุก 6 เดือนนั้น

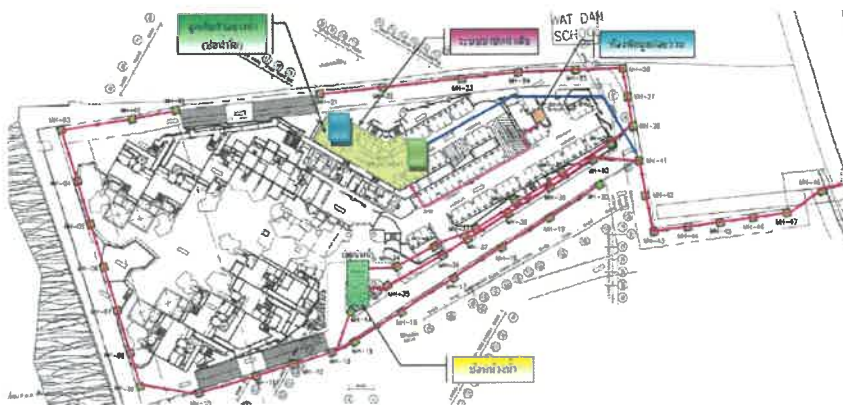
ภาพที่ 3.5.3-1 ตำแหน่งจุดตรวจวัดคุณภาพน้ำ และการเก็บตัวอย่างน้ำระบบบำบัดน้ำเสีย

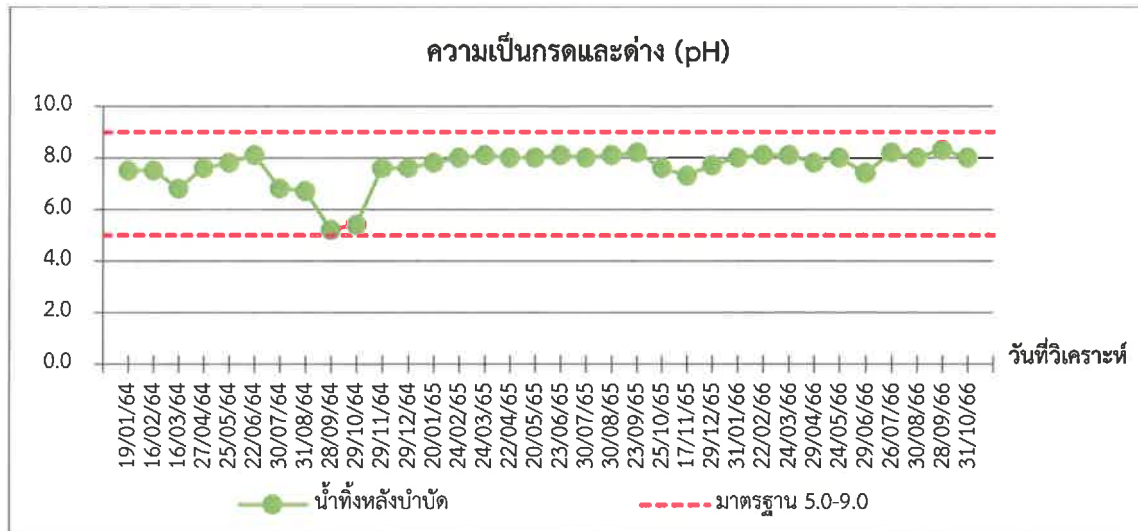
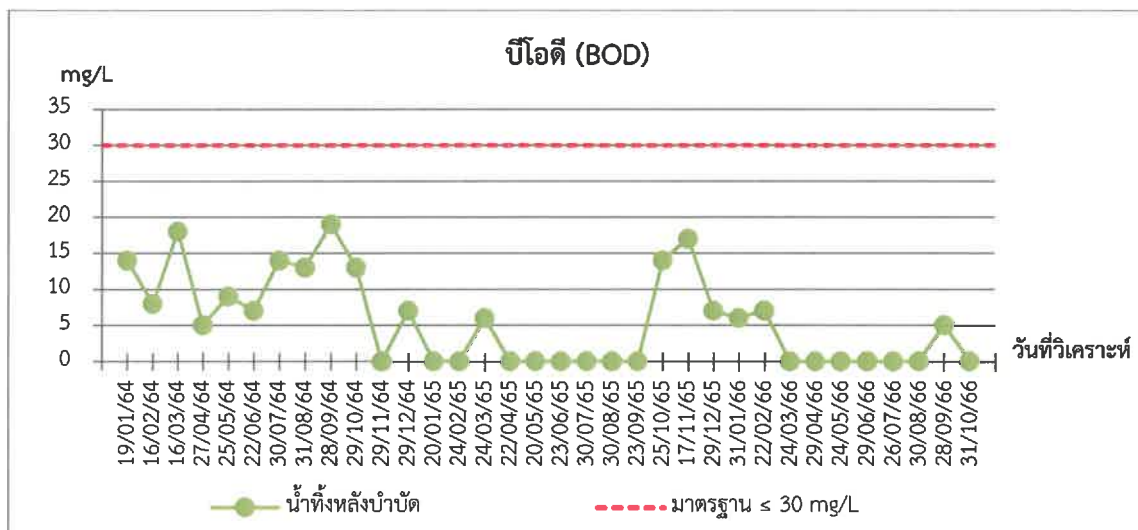
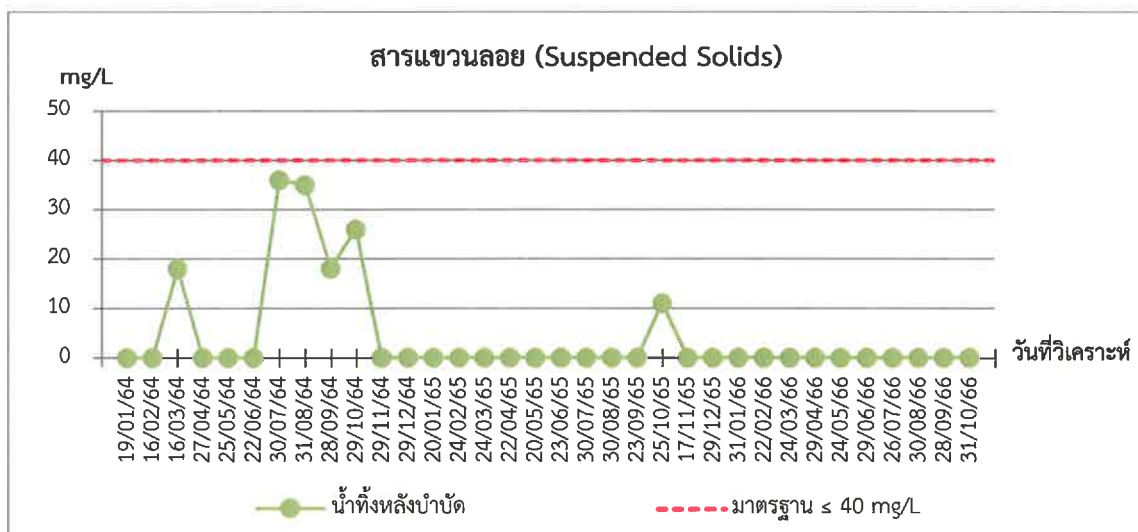
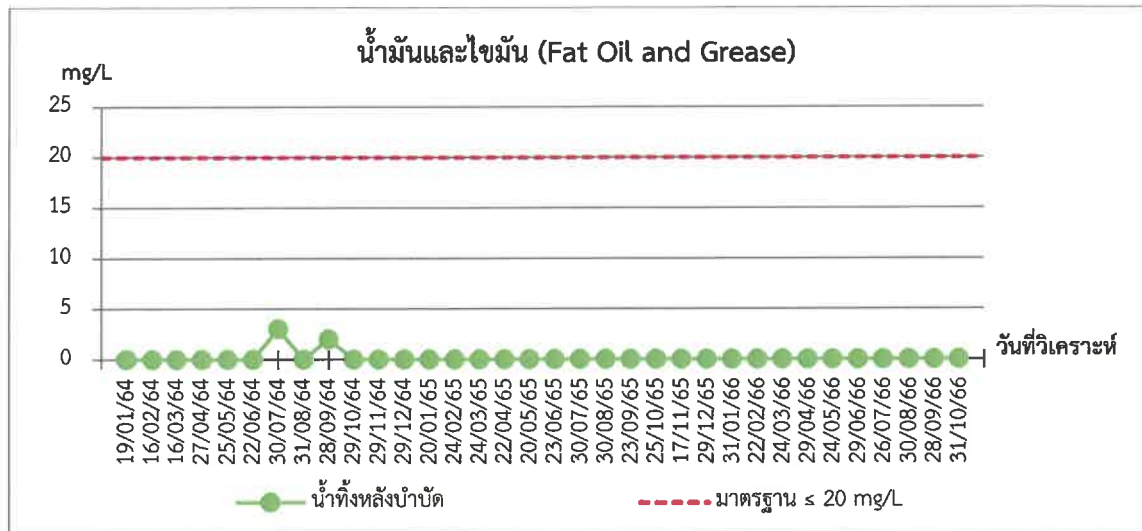
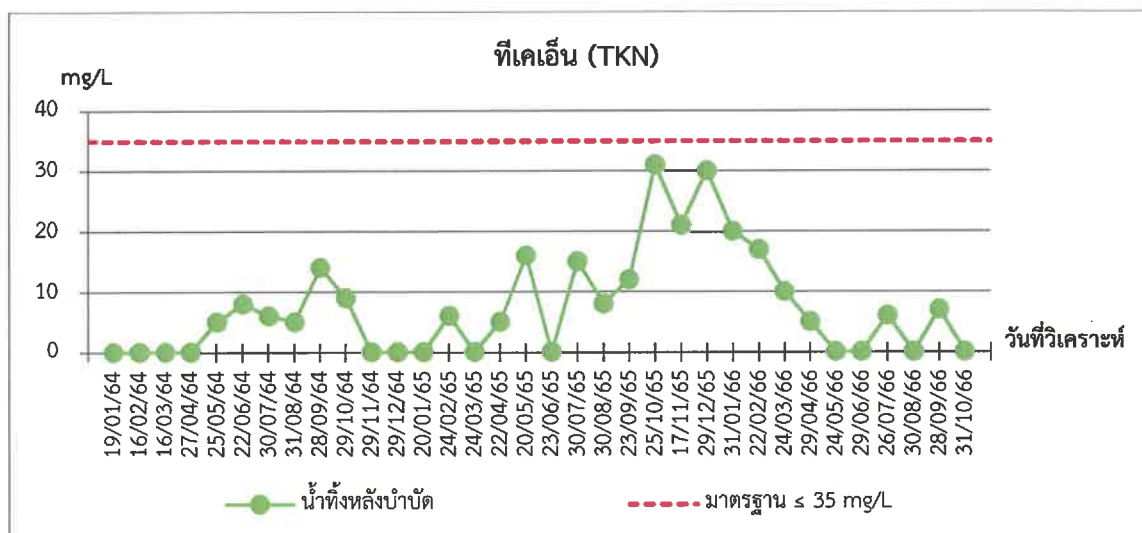
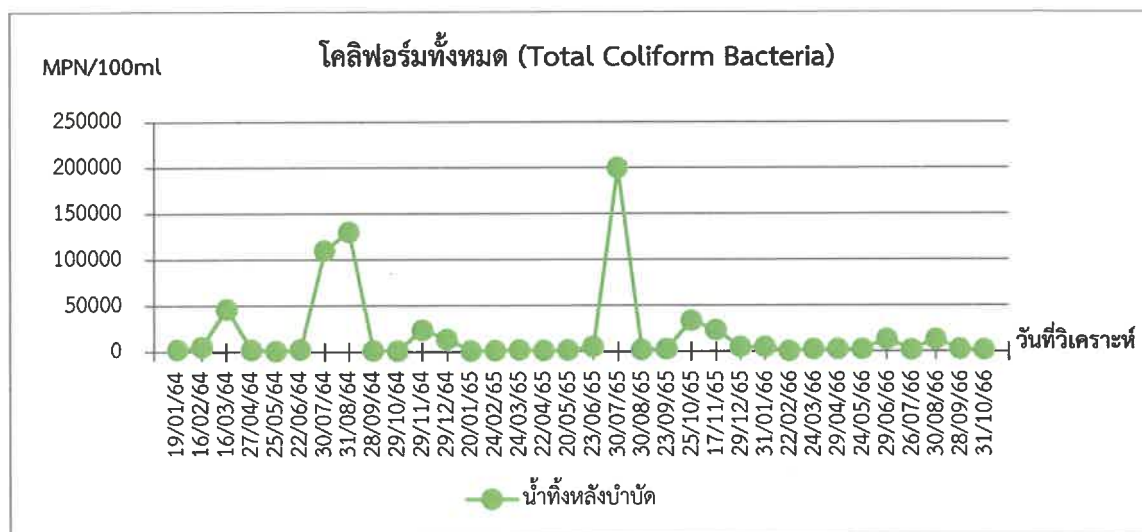
ภาพที่ 3.5.3-3 กราฟเปรียบเทียบคุณภาพน้ำหลังบำบัด ปี 2564 ถึง ปัจจุบัน

ภาพที่ 3.5.3-3 (ต่อ) กราฟเปรียบเทียบคุณภาพน้ำหลังบำบัด ปี 2564 ถึง ปัจจุบัน

เมื่อเปรียบเทียบผลการตรวจวัดคุณภาพน้ำระบบบำบัดน้ำเสียโครงการ THE PANO พบว่า คุณภาพน้ำหลังการบำบัด ส่วนใหญ่มีค่าอยู่ในเกณฑ์มาตรฐานตามประกาศกระทรวงทรัพยากรธรรมชาติและสิ่งแวดล้อม (พ.ศ.2548) เรื่อง กำหนดมาตรฐานควบคุมการระบายน้ำทิ้งจากอาคารบางประเภทและบางประเภท (ประเภท ข.) แสดงดังตารางที่ 3.5.3-2 และกราฟเปรียบเทียบดังภาพที่ 3.5.3-2 ถึง ภาพที่ 3.5.3-3

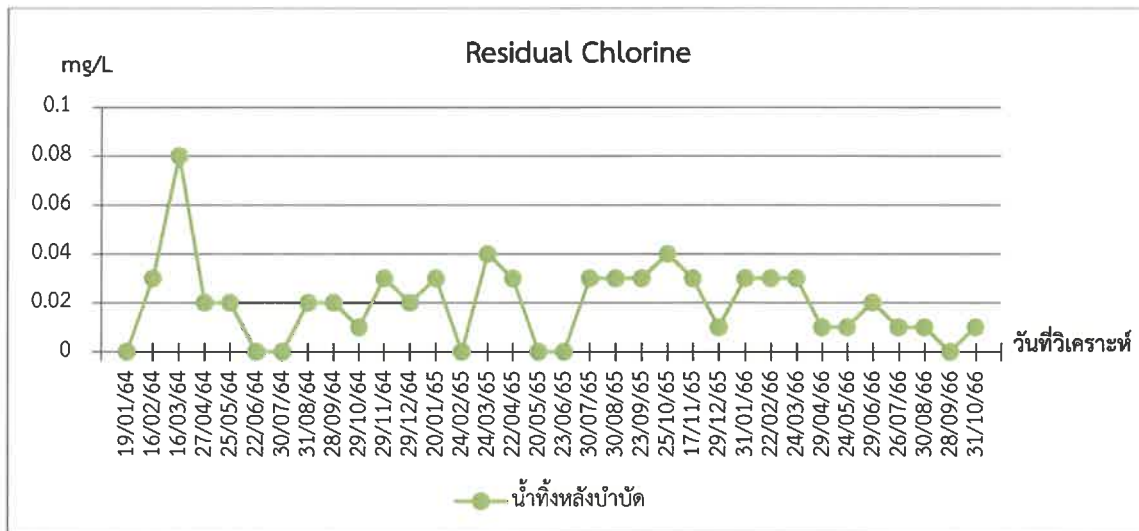
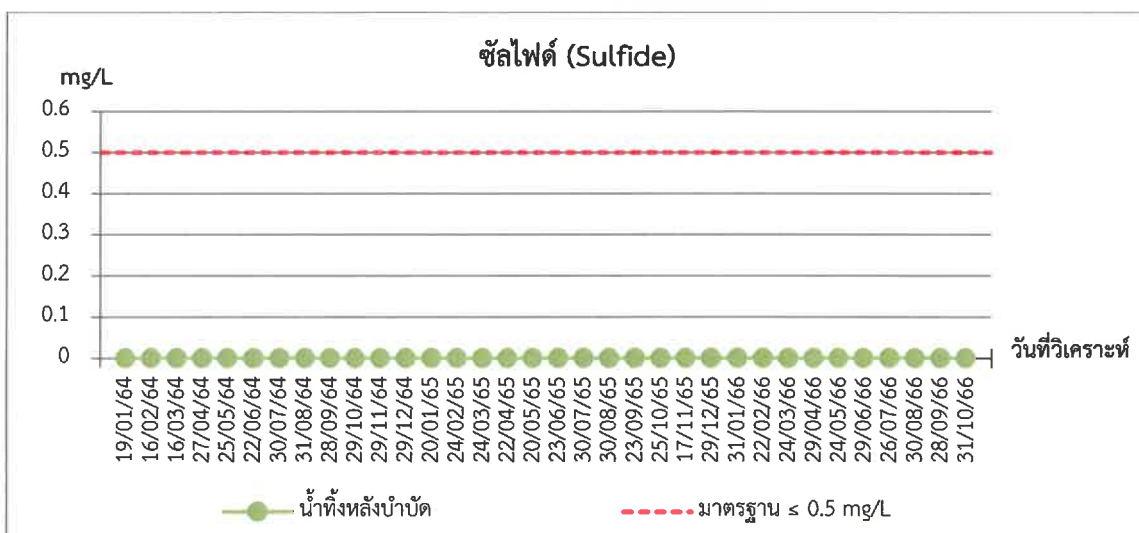
ภาพที่ 3.5.3-3 (ต่อ) กราฟเปรียบเทียบคุณภาพน้ำหลังบำบัด ปี 2564 ถึง ปัจจุบัน
