ผลการปฏิบัติตามมาตรการป้องกันและ
แก้ไขผลกระทบสิ่งแวดล้อม

ผลการปฏิบัติตามมาตรการป้องกันและแก้ไขผลกระทบสิ่งแวดล้อม

ตารางที่ 2.2-1 มาตรการป้องกันและแก้ไขผลกระทบสิ่งแวดล้อม โครงการ Elements Srinakarin (ระยะดำเนินการ)

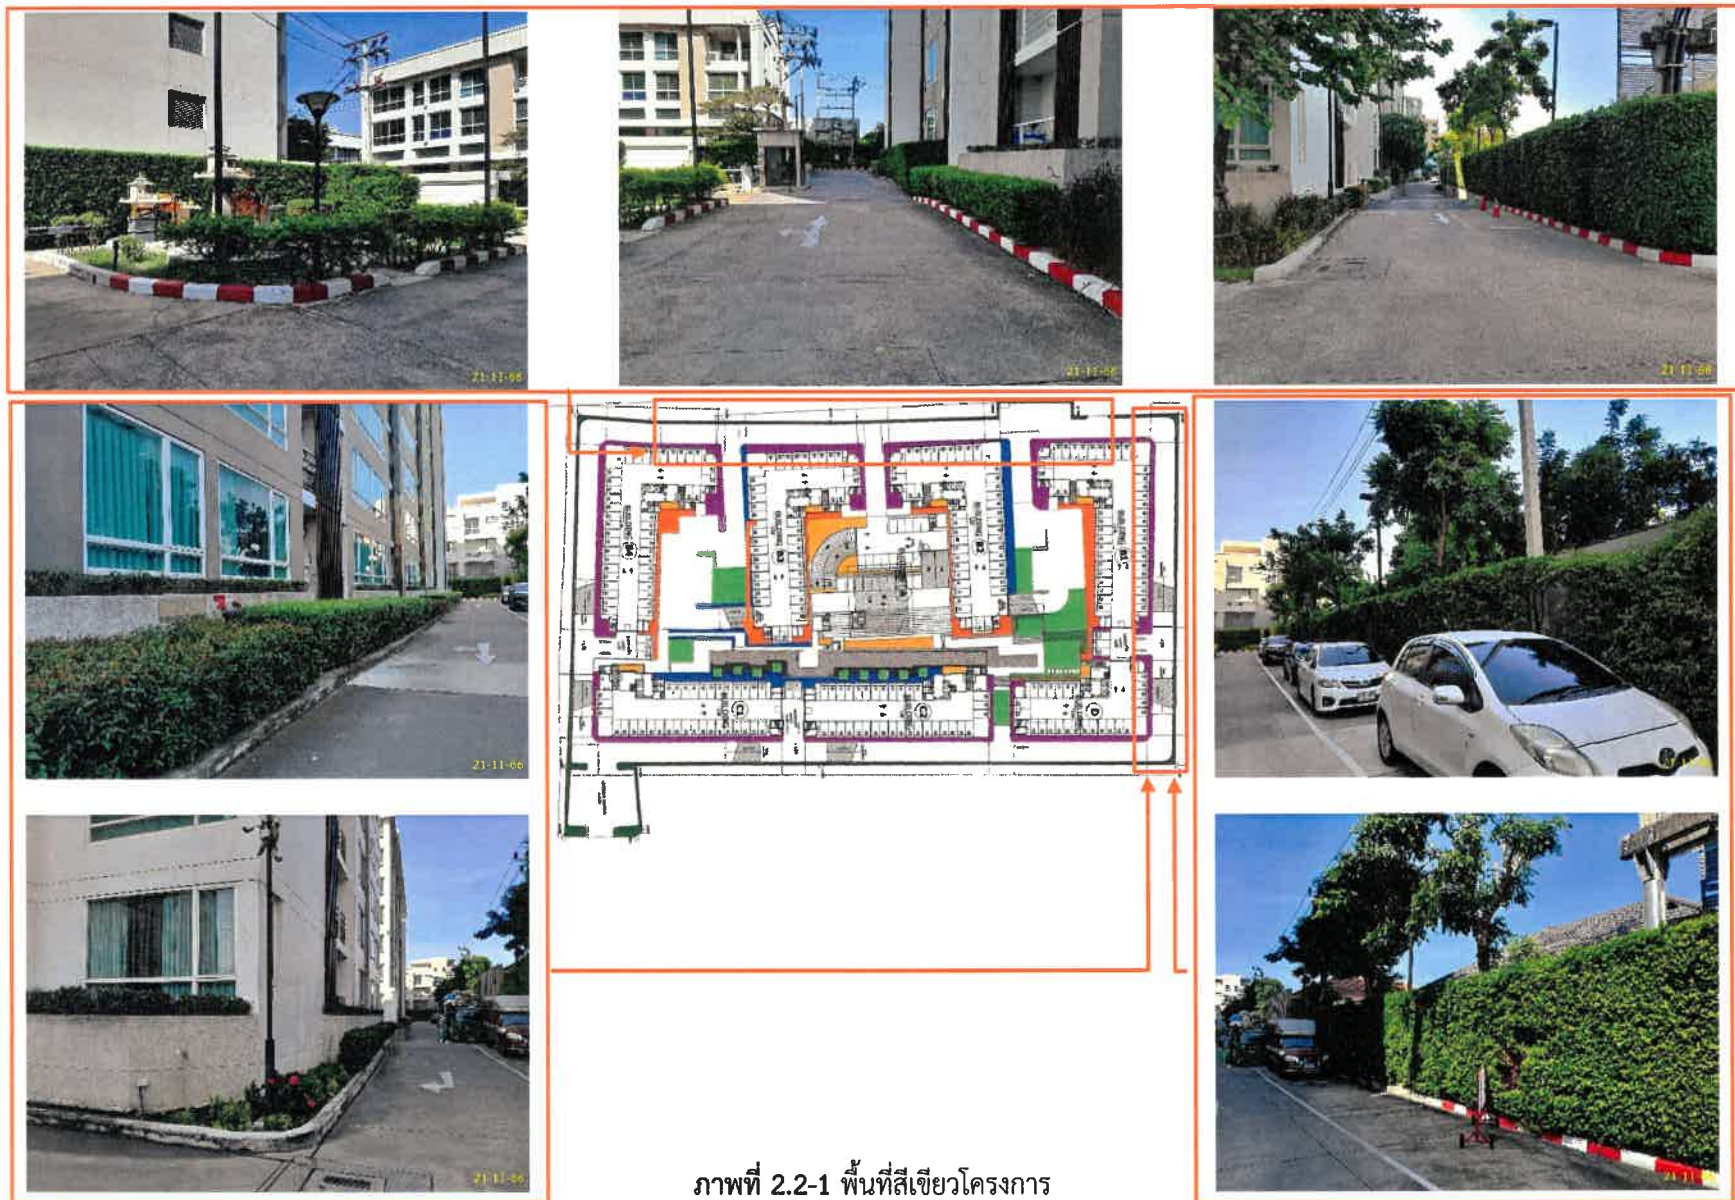
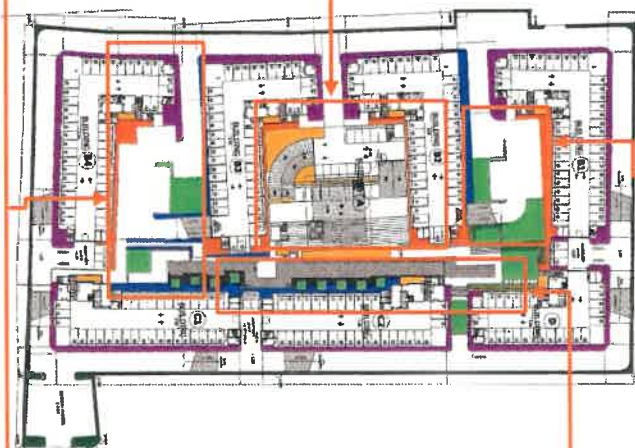
ภาพที่ 2.2-1 (ต่อ) พื้นที่สีเขียวโครงการ

1. ทรัพยากรสิ่งแวดล้อมทางกายภาพ					
1.1 สภาพภูมิประเทศ	-	-	-	-	-
1.2 คุณภาพอากาศ เสียง และการสั่นสะเทือน (1) คุณภาพอากาศ	- จัดให้มีการปลูกไม้ยืนต้นภายในพื้นที่โครงการ ได้แก่ ประดู่ ตะเคียนทอง อโศกอินเดีย ปับ และหวดปลาหมึกยักษ์ โดยต้นไม้เหล่านี้จะทำหน้าที่ตรึง CO ₂ ในพื้นที่โครงการผ่านกระบวนการสังเคราะห์แสงและคายก๊าซ O ₂ ออกมา ซึ่งต้นไม้ภายในโครงการสามารถดูดซับ CO ₂ ที่เกิดขึ้นได้ทั้งหมด	✓	- โครงการมีพื้นที่สีเขียว บริเวณชั้นล่างโดยรอบอาคารพักอาศัย พร้อมทั้งจัดให้มีเจ้าหน้าที่ดูแลบำรุงรักษาให้มีความสมบูรณ์อย่างต่อเนื่อง	-	ภาพที่ 2.2-1 พื้นที่สีเขียวโครงการ ภาพที่ 2.2-2 พนักงานดูแลต้นไม้

3.8 การระบายอากาศ	<p>- จัดให้มีการปลูกต้นไม้บนพื้นที่โครงการ รวมเนื้อที่ประมาณ 3,853.33 ตร.ม. โดยมีการปลูกไม้ยืนต้นบริเวณชั้น 1 ประมาณ 3,716 ตร.ม. ซึ่งต้นไม้จะบดบังแสงแดดที่จะส่องกระทบพื้นถนนหรือผนังคอนกรีต ซึ่งจะช่วยลดการถ่ายเทความร้อนจากอากาศสู่คอนกรีตได้บางส่วน</p> <p>- บนพื้นที่โครงการมีการปลูกพืชคลุมดินและไม้ยืนต้น รวมทั้งสระว่ายน้ำ ซึ่งมีการคายน้ำ/ระเหยของน้ำออกสู่บรรยากาศ ซึ่งจะช่วยลดอุณหภูมิของบรรยากาศในบริเวณพื้นที่โครงการ</p>	<p>✓ - โครงการมีพื้นที่สีเขียว บริเวณชั้นล่างโดยรอบอาคารพักอาศัย พร้อมทั้งมีเจ้าหน้าที่ดูแลบำรุงรักษาให้มีความสมบูรณ์อย่างต่อเนื่อง</p> <p>✓ - โครงการมีการปลูกพืชคลุมดินและไม้ยืนต้น รวมทั้งสระว่ายน้ำ เพื่อช่วยลดอุณหภูมิในบริเวณพื้นที่โครงการ</p>	-	<p>ภาพที่ 2.2-1 พื้นที่สีเขียวโครงการ</p> <p>ภาพที่ 2.2-2 พนักงานดูแลต้นไม้</p> <p>ภาพที่ 2.2-1 พื้นที่สีเขียวโครงการ</p>

(7) พื้นที่สีเขียว (ต่อ)	- การปลูกต้นไม้ยืนต้นของโครงการ จะปลูกในบล็อคอนกรีตสำหรับปลูกต้นไม้ ซึ่งอยู่เหนือแนวระบบสาธารณูปโภค โดยบล็อคอนกรีตจะลึก 1.40 ม. เพียงพอต่อการเจริญเติบโตของต้นไม้	✓ - สำหรับการปลูกต้นไม้ยืนต้นของโครงการ ได้จัดให้มีการปลูกทั้งบนพื้นที่ดินโดยตรงและปลูกในบล็อคอนกรีต ตามความเหมาะสมของพื้นที่ นั้น ๆ	-	ภาพที่ 2.2-1 พื้นที่สีเขียวโครงการ

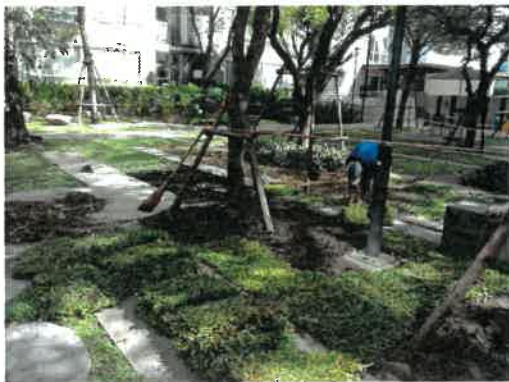
- จัดให้มีการตัดกิ่งแต่งกิ่งไม้โดยรอบแนวเขตที่ดินเป็นประจำเพื่อไม่ให้ยี่นล้ำเข้าไปในบริเวณข้างเคียง	✓ - โครงการมีเจ้าหน้าที่ดูแล ปรับปรุงพื้นที่สีเขียวของโครงการ เพื่อให้มีความสมบูรณ์อยู่เสมอ หากมีกิ่งไม้ลุกล้ำเข้าไปในเขตพื้นที่บริเวณใกล้เคียงโครงการ ทางเจ้าหน้าที่จะดำเนินการตัดแต่งให้มีความเหมาะสมโดยทันที	-	ภาพที่ 2.2-2 พนักงานดูแลต้นไม้

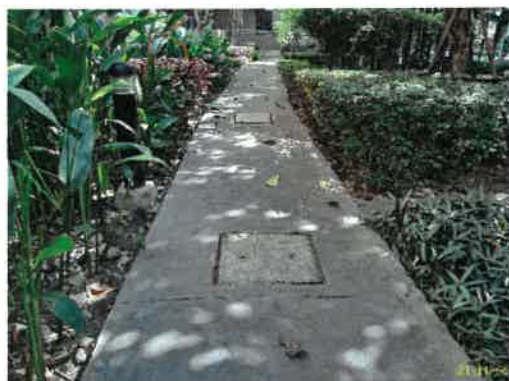
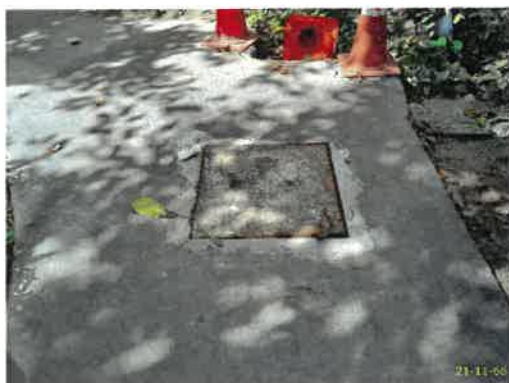
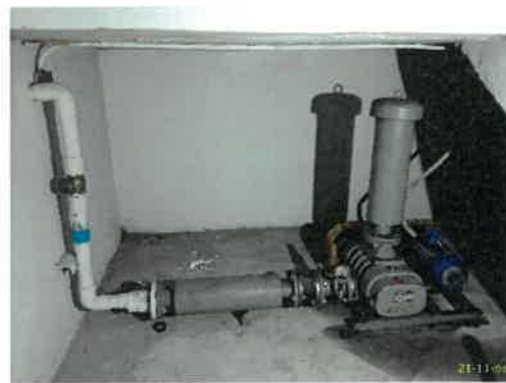
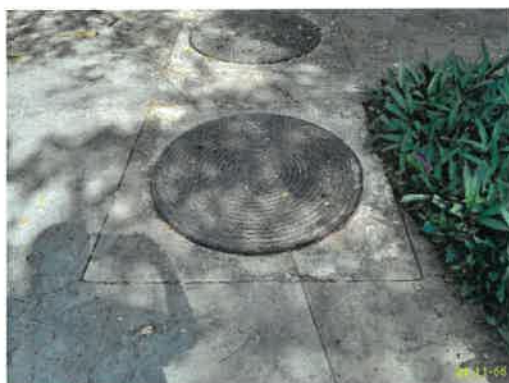
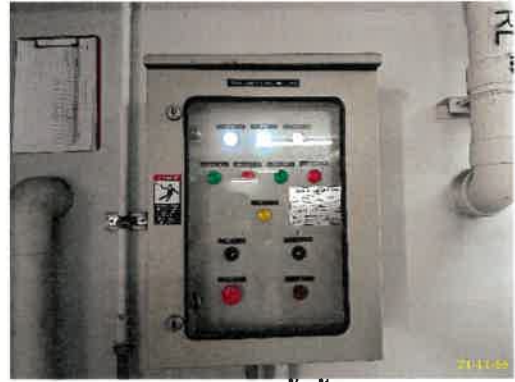
ระบบบำบัดน้ำเสีย อาคาร 6 (ต่อ)

3.4 การจัดการน้ำเสียและสิ่งปฏิกูล	- จัดให้มีระบบบำบัดน้ำเสียชนิด Activated Sludge โดยจัดให้มีระบบบำบัดน้ำเสีย 1 ชุด / อาคาร น้ำทิ้งที่ออกจากระบบบำบัดจะมีค่า BOD ไม่เกิน 20 มก./ล. ตามมาตรฐานคุณภาพน้ำทิ้งจากอาคารประเภท ก. โดยระบบบำบัดน้ำเสียอยู่บริเวณชั้นใต้ดินของแต่ละอาคาร	✓	-	ภาพที่ 2.2-3 ระบบบำบัดน้ำเสีย ภาคผนวก ง-1 ผลการวิเคราะห์คุณภาพน้ำทิ้ง

- ในภาวะปกติน้ำทิ้งที่ออกจากระบบบำบัดฯ จะมีการเติมคลอรีนเพื่อฆ่าเชื้อโรคก่อนนำกลับไปใช้ในการรดน้ำพื้นที่สีเขียว ส่วนในฤดูฝนน้ำทิ้งที่ผ่านการบำบัดจะระบายเข้าสู่ท่อระบายน้ำริมซอยสุภาพงษ์ 1 แยก 6 และซอยสุภาพงษ์ 8 ต่อไป	⊙	ตารางที่ 4-2	ภาพที่ 2.2-3 ระบบบำบัดน้ำเสีย

3.4 การจัดการน้ำเสียและสิ่งปฏิกูล (ต่อ)	- โครงการมีการต่อท่อน้ำกลับมาใช้ใหม่ไปยังจุดต่าง ๆ บนพื้นที่โครงการ มีการติดตั้งก๊อกน้ำเป็นระยะ และที่ก๊อกน้ำทุกก๊อกจะติดป้าย “ก๊อกน้ำสำหรับน้ำที่ผ่านการบำบัดจากระบบบำบัดน้ำเสีย” เพื่อป้องกันการสัมผัส และ/หรือนำน้ำไปใช้โดยปราศจากความเข้าใจที่ถูกต้อง	✓	- โครงการได้ดำเนินการต่อท่อสำหรับลำเลียงน้ำทิ้งที่ผ่านการบำบัดแล้วรดน้ำต้นไม้บริเวณพื้นที่สีเขียวของโครงการผ่านทางก๊อกน้ำตามจุดต่าง ๆ พร้อมทั้งติดตั้งป้ายระบุ “น้ำบำบัด” เพื่อป้องกันการสัมผัส หรือนำน้ำไปใช้โดยปราศจากความเข้าใจที่ถูกต้อง	- ภาพที่ 2.2-3 ระบบบำบัดน้ำเสีย

บ่อเกรอะ

บ่อดักตะกอน

บ่อเติมอากาศ

บ่อเก็บน้ำทิ้งหลังบำบัด

ระบบน้ำทิ้งรดน้ำต้นไม้และป้ายบอกตำแหน่ง

ตู้ควบคุมเครื่องเติมอากาศ

ตู้ควบคุมน้ำทิ้ง

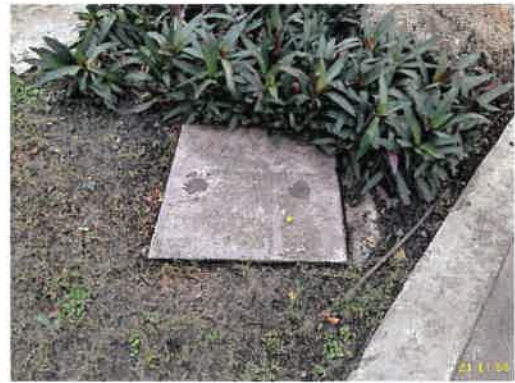
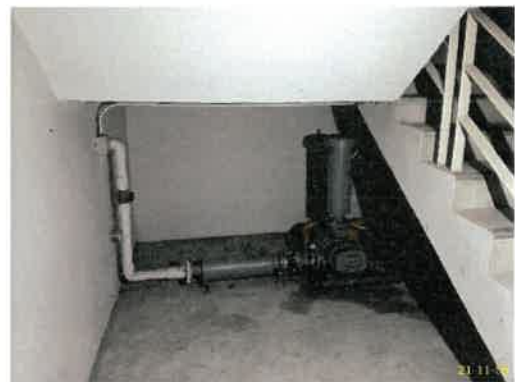
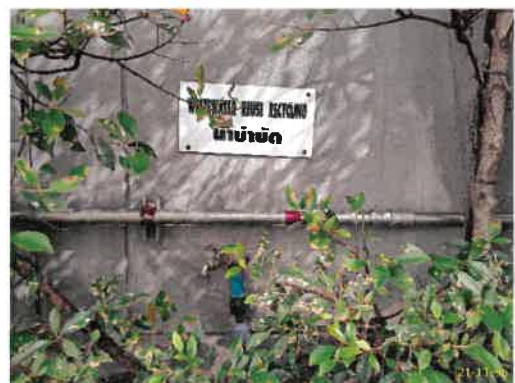
ระบบบำบัดน้ำเสีย อาคาร 7

- ในการปฏิบัติงานให้ปฏิบัติตามคู่มือการดูแลระบบบำบัดน้ำเสียอย่างเคร่งครัด	✓	- เจ้าหน้าที่ของนิติบุคคลอาคารชุด อีลีเมนต์ ศรีนครินทร์ 6-7 ได้ดำเนินการตรวจสอบการทำงานของระบบบำบัดน้ำเสียของอาคาร 6 และ 7 เป็นประจำทุกวัน โดยอาศัยประสบการณ์ในวิชาชีพ และศึกษาจากข้อมูลการดูแลระบบบำบัดน้ำเสียจากผู้ผลิตและคู่มือ	- ภาพที่ 2.2-3 ระบบบำบัดน้ำเสีย

- หมั่นตรวจสอบประสิทธิภาพของระบบบำบัดน้ำเสียและอุปกรณ์ต่าง ๆ เป็นประจำ ตามข้อกำหนดของผู้ออกแบบ/ผลิตระบบหรืออุปกรณ์	✓	- เจ้าหน้าที่ของนิติบุคคลอาคารชุด อีลีเมนต์ ศรีนครินทร์ 6-7 ได้ดำเนินการตรวจสอบการทำงานของระบบบำบัดน้ำเสียของอาคาร 6 และ 7 เป็นประจำทุกวัน หากพบความผิดปกติเจ้าหน้าที่จะดำเนินการซ่อมแซมแก้ไข	- ภาพที่ 2.2-3 ระบบบำบัดน้ำเสีย ภาคผนวก ค-1 ตรวจสอบระบบสาธารณูปโภค

บ่อเกรอะ

บ่อดกตะกอน

บ่อเติมอากาศ

บ่อเก็บน้ำทิ้งหลังบำบัด

ระบบน้ำทิ้งรดน้ำต้นไม้และป้ายบอกตำแหน่ง

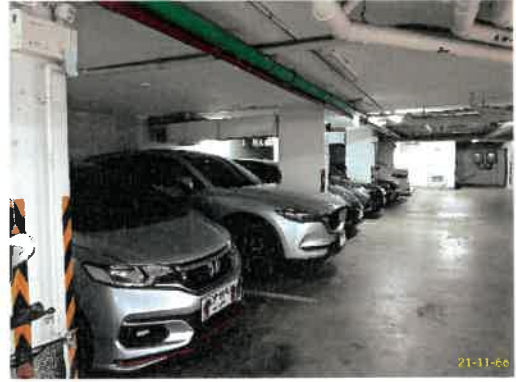
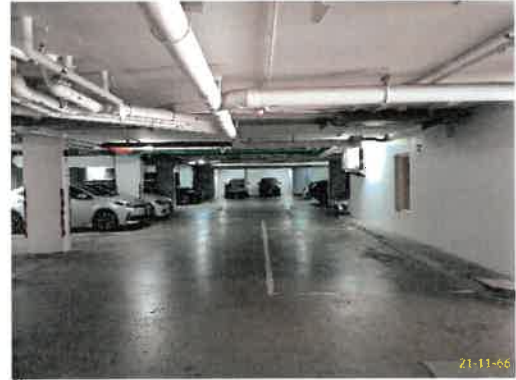
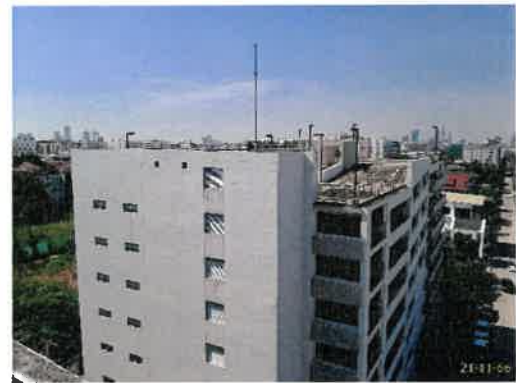
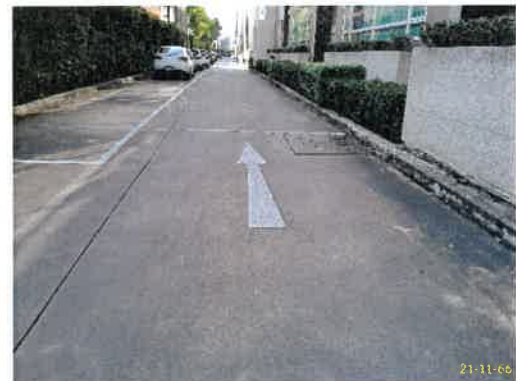
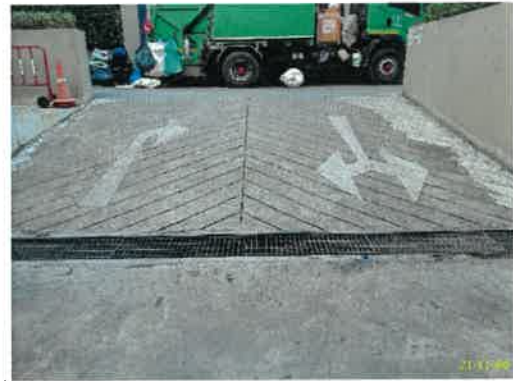
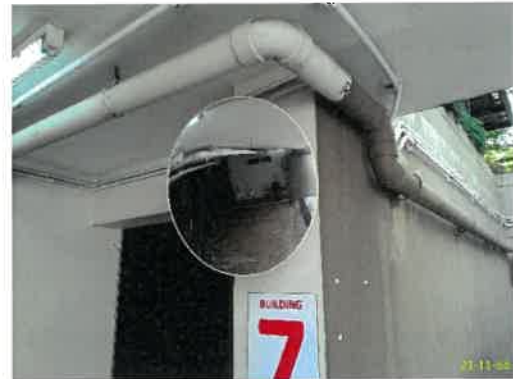
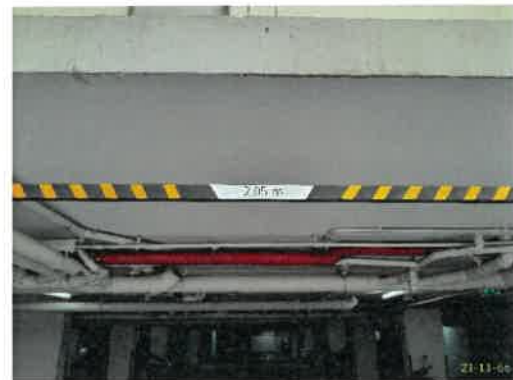
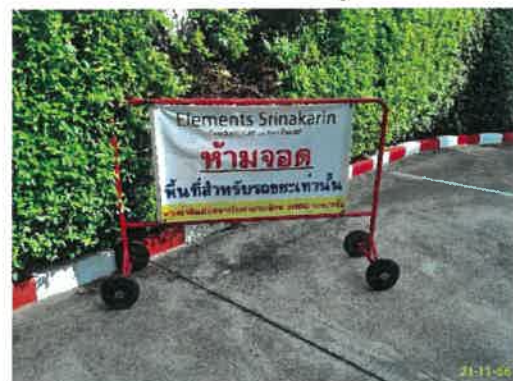
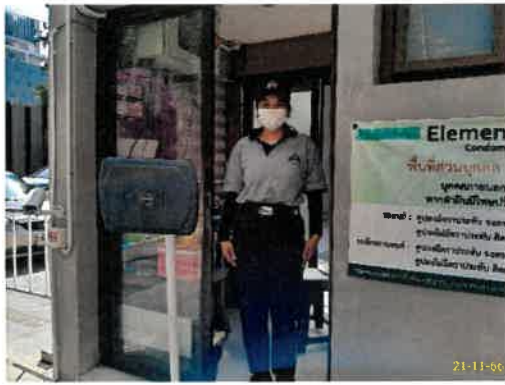
- จัดให้มีเส้นทางเดินรถภายในพื้นที่โครงการและป้ายสัญลักษณ์การจราจรบริเวณที่จำเป็นภายในโครงการ เช่น ติดตั้งกระจกโค้งบริเวณหัวมุมทางโค้งและบริเวณทางลาด ป้ายจำกัดความเร็ว เป็นต้น	✓ - โครงการมีสัญลักษณ์จราจรและป้ายจราจร ติดบริเวณทางวิ่งรถและพื้นที่จอดรถ เพื่อป้องกันการสับสนในการเดินรถในพื้นที่โครงการ	-	ภาพที่ 2.2-4 การจราจร

ถนน และที่จอดรถภายนอกอาคาร

ถนน และที่จอดรถชั้นใต้ดิน

อาคารจอดรถ 8 ชั้น

สัญลักษณ์จราจรบนพื้นทาง
ภาพที่ 2.2-4 (ต่อ) การจราจร

สัญลักษณ์จราจรบนพื้นทาง (ต่อ)

กระจกนูนโค้งจราจร

ป้ายจำกัดความเร็ว

ป้ายจำกัดความสูง

ป้ายที่จอดรถผู้มาติดต่อ

พื้นที่จอดรถขยะ

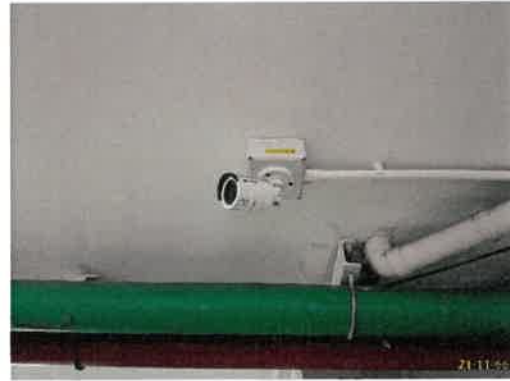
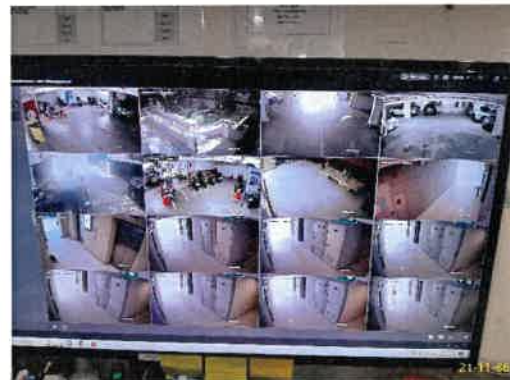
3.2 การคมนาคมขนส่ง (ต่อ)	- จัดให้มีเจ้าหน้าที่รักษาความปลอดภัย ซึ่งนอกจากเพื่อรักษาความปลอดภัยแล้วจะช่วยอำนวยความสะดวกจราจรในบริเวณทางเข้า-ออกโครงการ รวมทั้งบนถนนด้านหน้าโครงการ	✓ - โครงการมีเจ้าหน้าที่รักษาความปลอดภัยบริเวณทางเข้า-ออกโครงการ ทั้ง 2 จุด คือ ทางเข้า-ออกบริเวณซอยสุภาพงษ์ 1 แยก 6 และซอยสุภาพงษ์ 8 เพื่อควบคุมการจราจรและตรวจตราความปลอดภัยสำหรับผู้พักอาศัย ทั้งนี้ นิติบุคคลอาคารชุด อีลิเมนต์ ศรีนครินทร์ 6-7 มีเจ้าหน้าที่รักษาความปลอดภัยเพิ่มเติมบริเวณพื้นที่จอดรถชั้นใต้ดินของอาคาร 6 และ 7	-	ภาพที่ 2.2-5 ระบบความปลอดภัย

- จัดให้มีป้อมยามบริเวณทางเข้า-ออกพื้นที่โครงการ และให้มีเจ้าหน้าที่รักษาความปลอดภัยของโครงการดูแลอำนวยความสะดวกในการจราจรเข้า-ออกของโครงการ รวมทั้งคอยสอดส่องดูแลไม่ให้มีการจอดรถกีดขวางการจราจรบนซอยสุภาพงษ์ 1 แยก 6 ซอยสุภาพงษ์ 8	✓ - โครงการมีป้อมยามพร้อมทั้งเจ้าหน้าที่รักษาความปลอดภัยบริเวณทางเข้า-ออกโครงการทั้ง 2 จุด คือ ทางเข้า-ออกบริเวณซอยสุภาพงษ์ 1 แยก 6 และซอยสุภาพงษ์ 8 เพื่อควบคุมการจราจรและตรวจตราความปลอดภัยสำหรับผู้พักอาศัย	-	ภาพที่ 2.2-5 ระบบความปลอดภัย

รูปก.ทางเข้า-ออกโครงการ

รูปก.ทางเข้า-ออกที่จอดรถ

กล้องวงจรปิด

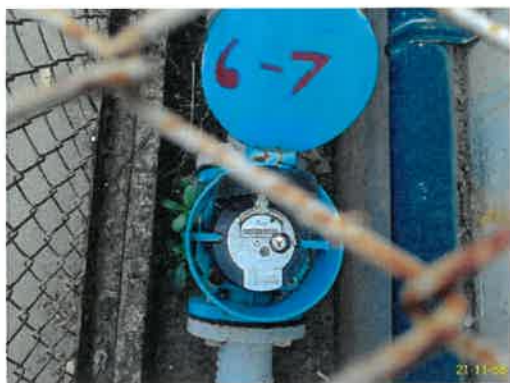
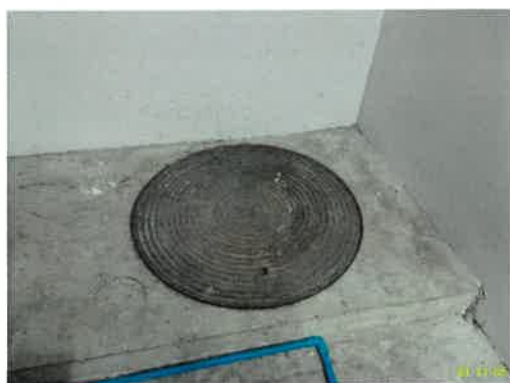
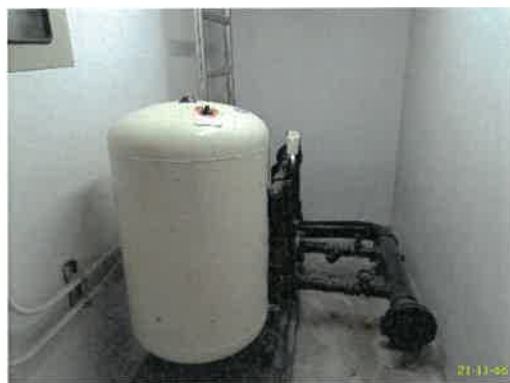
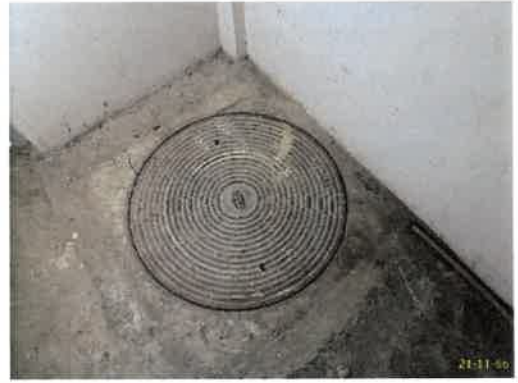
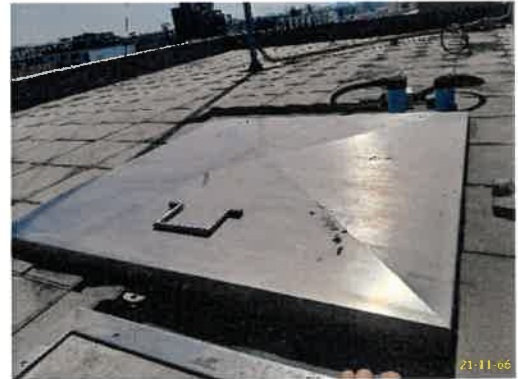
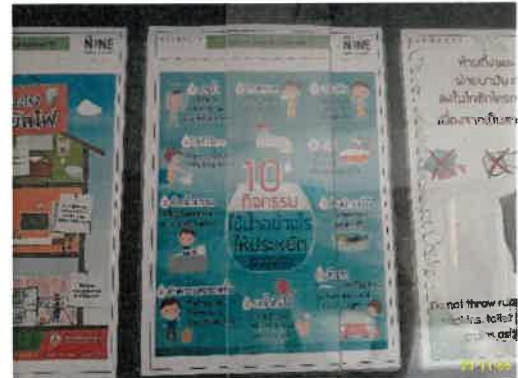
3.3 การใช้น้ำ	- ทางกปน.สาขาพระโขนงจะทำการวางท่อประปาจากท่อประธานขนาด Ø 300 มม. ในซอยสุภาพงษ์ 3 เข้าสู่โครงการโดยโครงการเป็นผู้รับผิดชอบค่าใช้จ่าย	✓ - สำหรับอาคาร 6 และ 7 รับน้ำจากการประปานครหลวง	-	ภาพที่ 2.2-6 ระบบน้ำใช้

- จัดให้มีถังเก็บน้ำใช้ใต้ดิน และถังเก็บน้ำบนชั้นดาดฟ้ารวมปริมาตรน้ำกักเก็บ 1,282 ลบ.ม.ซึ่งสามารถสำรองน้ำใช้ได้ 1.7 วัน ในกรณีที่การจ่ายน้ำของกปน.มีปัญหาขัดข้อง	✓ - สำหรับอาคาร 6 และ 7 น้ำจากการประปานครหลวงจะถูกนำมาเก็บไว้ในถังเก็บน้ำใต้ดิน จากนั้นจะทำการสูบโดยใช้เครื่องสูบน้ำ สูบน้ำจากถังเก็บน้ำชั้นใต้ดินไปยังถังเก็บน้ำชั้นหลังคา และจ่ายน้ำให้กับพื้นที่ใช้สอยส่วนต่าง ๆ ของอาคาร	-	ภาพที่ 2.2-6 ระบบน้ำใช้

มิเตอร์น้ำ

ปั้มน้ำใช้ชั้นใต้ดิน อาคาร 6

ถังเก็บสำรองน้ำชั้นใต้ดิน อาคาร 6

ปั้มน้ำใช้ชั้นดาดฟ้า อาคาร 6

ปั้มน้ำใช้ชั้นใต้ดิน อาคาร 7

ถังเก็บสำรองน้ำชั้นใต้ดิน อาคาร 7

ปั้มน้ำใช้ชั้นดาดฟ้า อาคาร 7

ถังเก็บสำรองน้ำชั้นดาดฟ้า อาคาร 7

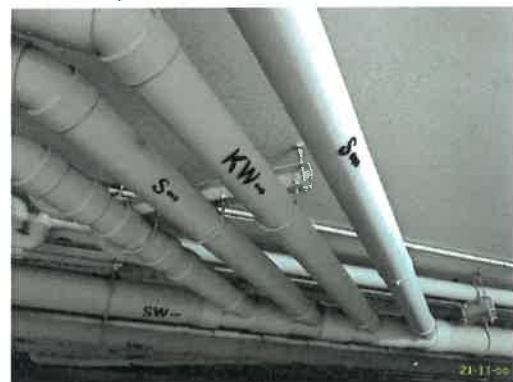
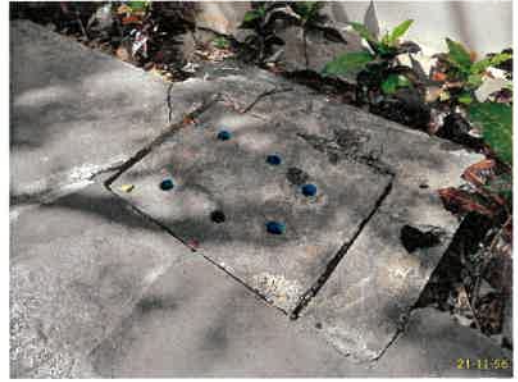
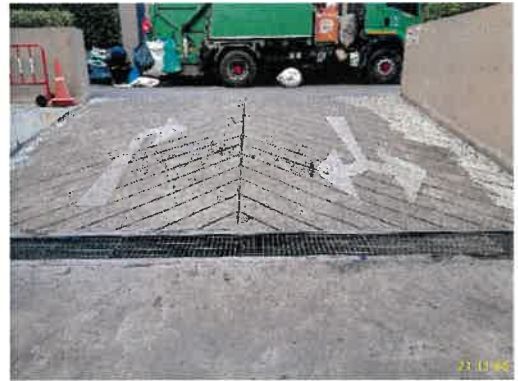
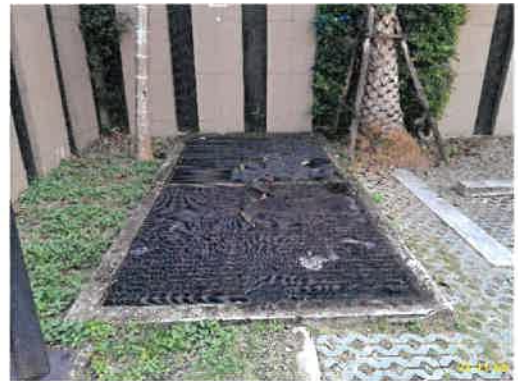
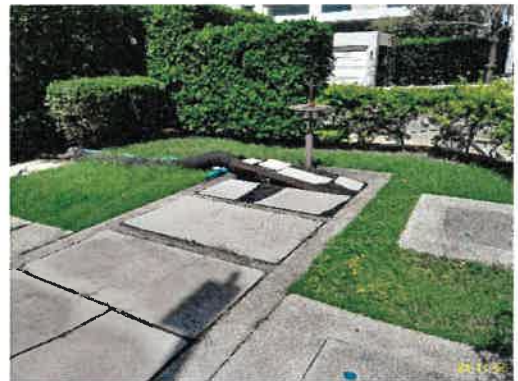
3.5 การระบายน้ำ และป้องกันน้ำท่วม	- โครงการมีท่อระบายน้ำ/รางระบายน้ำ บริเวณทางลาดลงสู่ที่จอดรถชั้นใต้ดินและบริเวณลานจอดรถชั้นใต้ดิน เพื่อรองรับน้ำหลาก	✓	-	ภาพที่ 2.2-9 ระบบระบายน้ำ

- จัดให้มีการควบคุมการระบายน้ำของโครงการด้วยบ่อหน่วงน้ำใต้ดินจำนวน 4 บ่อ ปริมาตรกักเก็บรวม 800 ลบ.ม. เพื่อชะลอน้ำเป็นการชั่วคราวในกรณีที่ต้องมีการระบายออกจะใช้เครื่องสูบน้ำขนาดความสามารถ 0.05 ลบ.ม./วินาที จำนวน 2 เครื่อง (ใช้งาน 1 เครื่องสำรอง 1 เครื่อง)	✓	-	ภาพที่ 2.2-9 ระบบระบายน้ำ

ระบายน้ำขึ้นใต้ดิน

ท่อรวบรวมน้ำภายในอาคาร

ท่อระบายน้ำรอบโครงการ

รางระบายน้ำฝน

ตู้ควบคุม และบ่อฟักน้ำสุดท้ายบริเวณด้านหน้า

ตู้ควบคุม และบ่อฟักน้ำสุดท้ายบริเวณด้านหลังโครงการ

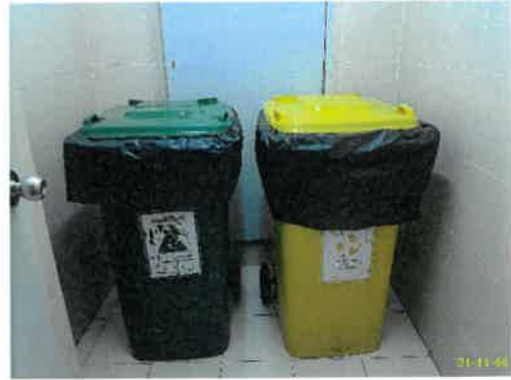
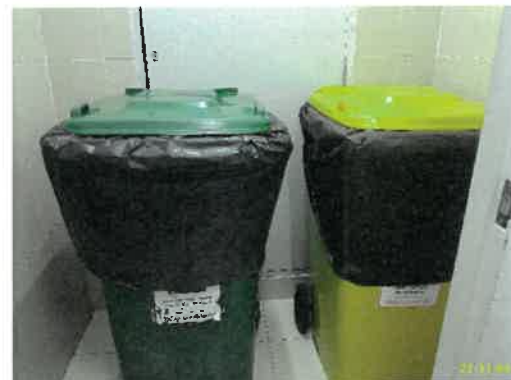
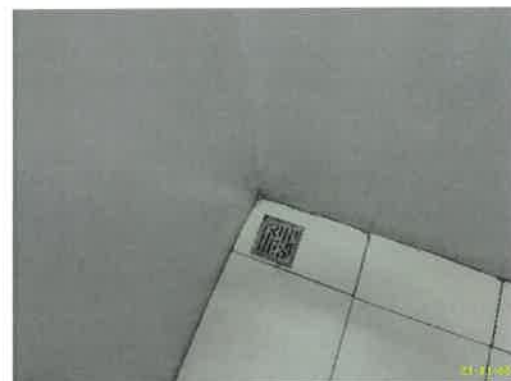
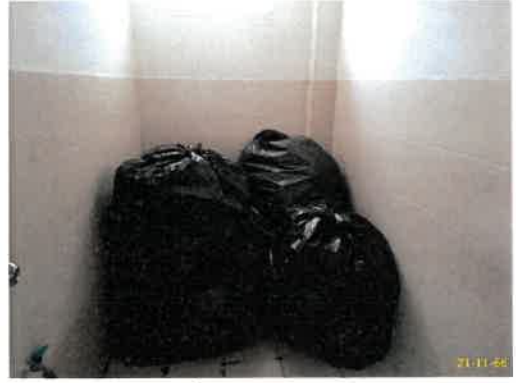
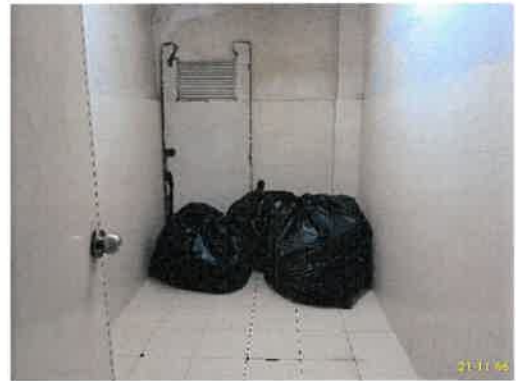
ภาพที่ 2.2-10 (ต่อ) ห้องพัสดุผอย

3.6 การจัดการขยะมูลฝอย	- ในแต่ละชั้นของอาคารจัดให้มีห้องพักขยะขนาด 7.40 ตร.ม. ภายในมีถังขยะจำนวน 4 ถัง ประกอบด้วยถังขยะเปียก ถังขยะแห้ง ถังขยะ recycle และถังขยะอันตราย	⊙ - สำหรับอาคาร 6 และ 7 มีห้องพักขยะประจำชั้นอยู่บริเวณใกล้เคียงลิฟต์โดยสาร จำนวน 2 ถัง ขนาด 120 ลิตร แบ่งเป็น ภาชนะรองรับมูลฝอยเปียก และภาชนะรองรับมูลฝอยทั่วไป	ตารางที่ 4-2	ภาพที่ 2.2-10 ห้องพักมูลฝอย

- จัดให้มีห้องพักขยะรวมแยกแต่ละอาคาร มีรายละเอียดดังนี้ • อาคารสโมสรและที่จอดรถ (อาคาร A) มีห้องพักขยะขนาดพื้นที่ 4.80 ตร.ม. ที่ชั้น 1 • อาคารห้องพัก B1-B4 แต่ละอาคาร มีห้องพักขยะแห้งและขยะเปียกขนาดพื้นที่ห้องละ 6.40 ตร.ม. ที่ชั้น Basement • อาคารห้องพัก C1-C2 แต่ละอาคารมีห้องพักขยะแห้งและขยะเปียกขนาดพื้นที่ห้องละ 6.40 ตร.ม. ที่ชั้น Basement • อาคาร D มีห้องพักขยะแห้งและขยะเปียกขนาดพื้นที่ห้องละ 7.70 ม. ที่ชั้น basement	✓ - สำหรับอาคาร 6 และ 7 มีห้องพักขยะมูลฝอยรวมอยู่บริเวณชั้นใต้ดินของแต่ละอาคาร โดยมีตำแหน่งและขนาดเป็นไปตามรายงานฯ กำหนด	-	ภาพที่ 2.2-10 ห้องพักมูลฝอย

ห้องขยะประตูปิดสนิท

ถังขยะ

ก๊อกน้ำ

รูระบายน้ำ

ห้องพักมูลฝอยประจำชั้นอาคาร 7

ประตูปิดสนิท

ห้องขยะเปียก

ห้องพัสดุผอยรวม อาคาร 7

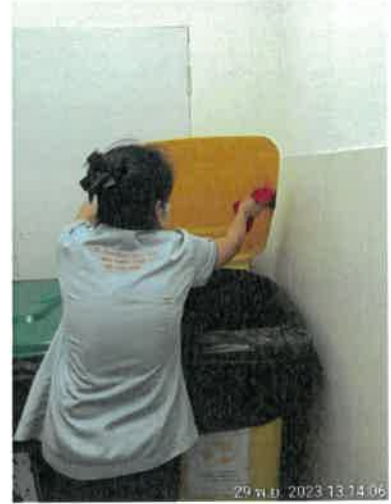
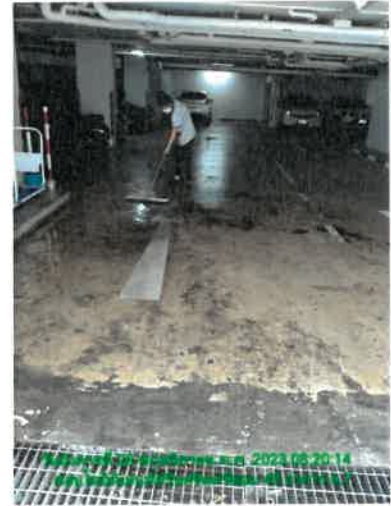
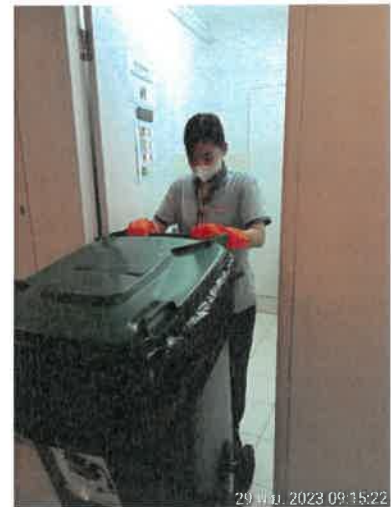
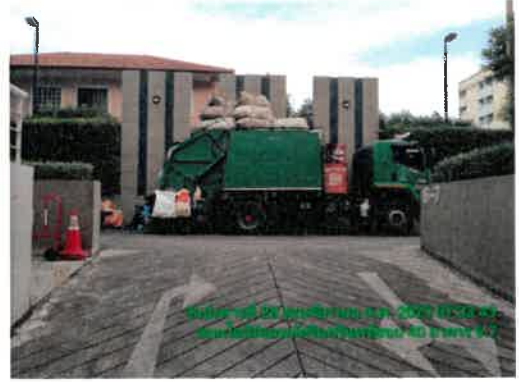
เจ้าหน้าที่เก็บขน และคัดแยกมูลฝอย
ภาพที่ 2.2-11 พนักงานจัดเก็บมูลฝอย

3.6 การจัดการขยะมูลฝอย (ต่อ)	- ใช้ถุงขยะชนิดหนาใส่ไว้ด้านในของถังขยะภายในโครงการเพื่อป้องกันการฉีกขาดของถุง และทำการเก็บรวบรวมขยะในแต่ละชั้นมาไว้ที่ห้องพักขยะมูลฝอยรวม	✓ - นิติบุคคลอาคารชุด อีลีเมนต์ ศรีนครินทร์ 6-7 กำหนดให้พนักงานรักษาความสะอาดของโครงการที่มีหน้าที่รวบรวมมูลฝอยจากพื้นที่ต่างๆ ของแต่ละอาคาร ใช้ถุงขยะชนิดหนา เก็บขนในปริมาณขยะไม่เกิน 3 ใน 4 ของถุง และมัดปากถุงอย่างแน่นหนาทุกครั้งที่ทำ การเคลื่อนย้ายเพื่อป้องกันการตกหล่นระหว่างทาง	-	ภาพที่ 2.2-11 พนักงานจัดเก็บมูลฝอย

- ทำความสะอาดห้องพักขยะมูลฝอยทุกครั้งหลังการเก็บขยะมูลฝอยของรถเก็บขยะของสำนักงานเขตฯ เพื่อป้องกันกลิ่นรบกวนผู้ที่เข้ามาพักอาศัยและป้องกันการเป็นแหล่งเพาะพันธุ์ของแมลงวัน แมลงสาบ และหนู	✓ - นิติบุคคลอาคารชุด อีลีเมนต์ ศรีนครินทร์ 6-7 มีเจ้าหน้าที่ดำเนินการล้างทำความสะอาดห้องพักขยะมูลฝอยรวมทุกครั้ง ภายหลังการเก็บขยะจากรถเก็บขยะของสำนักงานเขตแล้วเสร็จด้วยน้ำยาฆ่าเชื้อโรค เพื่อป้องกันกลิ่นเหม็นรบกวนผู้พักอาศัย	-	ภาพที่ 2.2-11 พนักงานจัดเก็บขยะมูลฝอย

ทำความสะอาดห้องพักมูลฝอยประจำชั้น

ทำความสะอาดห้องพักมูลฝอยรวม

รถเก็บขนขยะมูลฝอยสำนักงานเขต

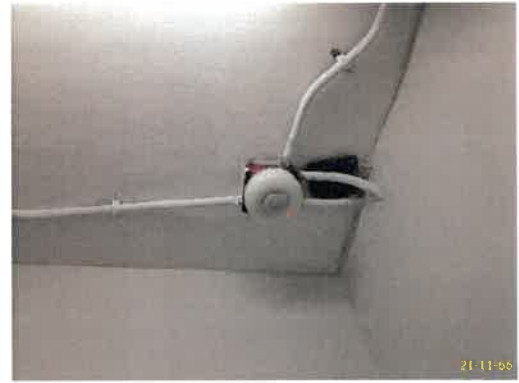
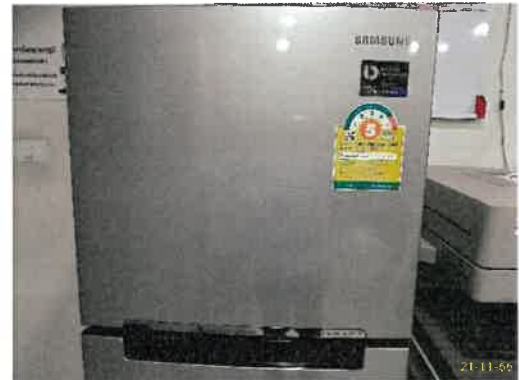
3.7 ระบบไฟฟ้า	- มาตรการในการประหยัดพลังงาน ระบบไฟส่องสว่าง <ul style="list-style-type: none"> ออกแบบติดตั้งชุด Power Monitoring ที่ตู้ MDB สำหรับวัดค่าพลังงานค่าต่าง ๆ และบันทึกค่าที่อ่านได้ ทั้งนี้เพื่อให้สะดวกสำหรับการอ่าน และบันทึกค่า รวมทั้งสะดวกสำหรับการอนุรักษ์พลังงานในอนาคต ในการออกแบบระบบไฟฟ้าแสงสว่าง ต้องเลือกใช้อุปกรณ์ที่ให้ประสิทธิภาพสูงสุด ประหยัดพลังงานและถูกต้องตามพ.ร.บ.การส่งเสริมการอนุรักษ์พลังงาน ออกแบบดวงโคมให้ใช้ชนิดที่มีแผ่นช่วยสะท้อนและกระจายแสงแบบอลูมิเนียม เพื่อให้กระจายแสงได้สม่ำเสมอทุกพื้นที่และได้ประสิทธิภาพสูงสุด การติดตั้งเป็นแบบฝังฝ้าและติดลอยตามพื้นที่ทำงานหรือ พื้นที่ใช้งานต่าง ๆ โดยจัดให้มีความสว่างเฉลี่ยตามมาตรฐานสากลและประหยัดพลังงาน 	✓ - นิติบุคคลอาคารชุด อีลีเมนต์ ศรีนครินทร์ 6-7 ได้ดำเนินการตามมาตรการด้านระบบไฟฟ้า และการประหยัดพลังงานอย่างเคร่งครัด อาทิ เช่น การใช้หลอดไฟฟ้าประหยัดพลังงาน การออกแบบดวงโคมให้ใช้ชนิดที่มีแผ่นช่วยสะท้อนและกระจายแสง การใช้ระบบ Two Wire Remote สำหรับเปิด-ปิดไฟอาคาร การทำความสะอาดเครื่องปรับอากาศเป็นประจำอย่างสม่ำเสมอ ปลุกต้นไม้ในทุกทิศรอบอาคาร การติดตั้งสวิทช์ ตรวจสอบความเคลื่อนไหว ติดป้ายประกาศวิธีประหยัดพลังงานให้ผู้พักอาศัยทราบ การใช้เครื่องปรับอากาศแบบติดฉลากประหยัดไฟ และเปิดอุณหภูมิ 25 องศาเซลเซียส ออกแบบพื้นที่ในอาคารให้มีพื้นที่รับแสงจากธรรมชาติ เป็นต้น	-	ภาพที่ 2.2-1 พื้นที่สีเขียวโครงการ ภาพที่ 2.2-7 การรณรงค์/ประชาสัมพันธ์ ภาพที่ 2.2-8 ตรวจสอบระบบสาธารณูปโภค ภาพที่ 2.2-12 การอนุรักษ์พลังงาน

ตู้ควบคุมการเปิด-ปิดไฟส่องสว่าง

สวิตช์ไฟแบบอัตโนมัติ

พื้นที่เปิดรับแสงจากธรรมชาติ

เครื่องใช้ไฟฟ้าที่ติดฉลากประหยัดไฟเบอร์ 5

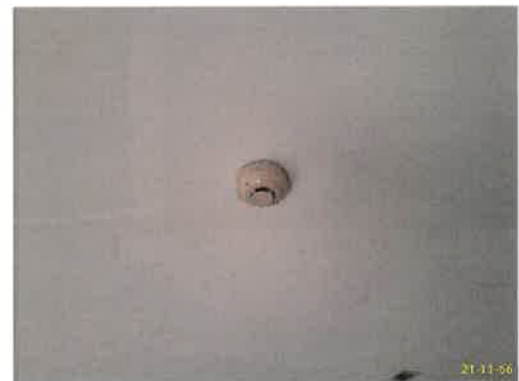
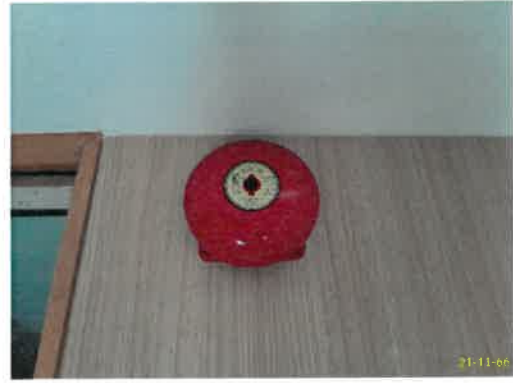
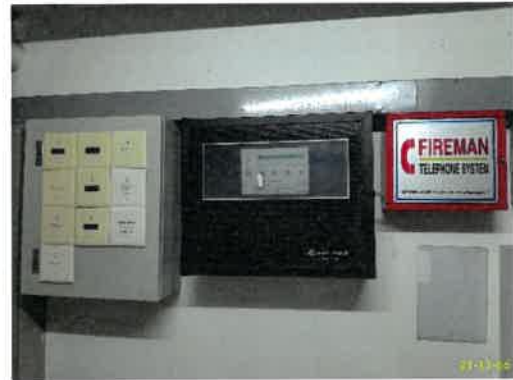
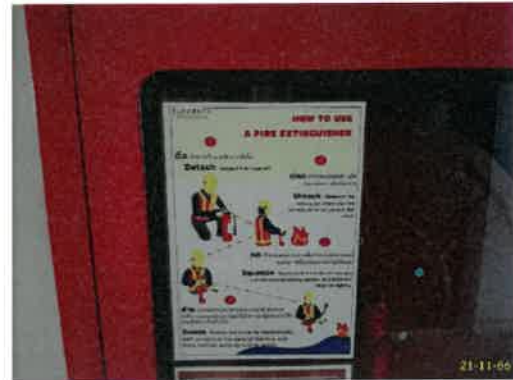
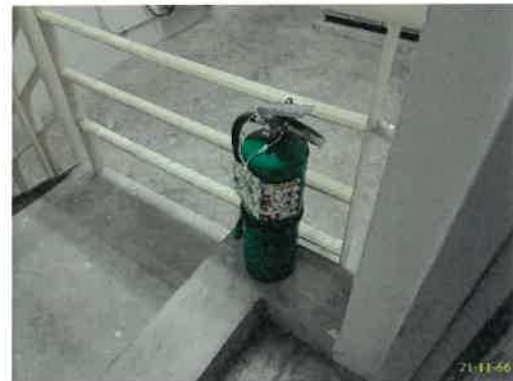
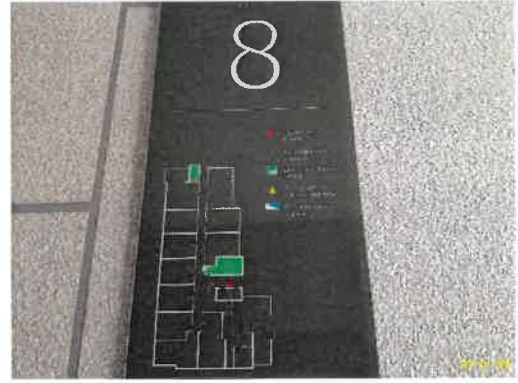
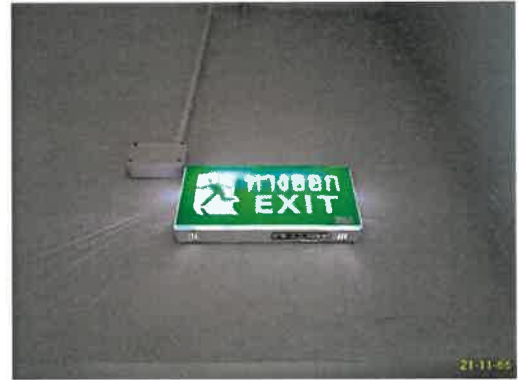
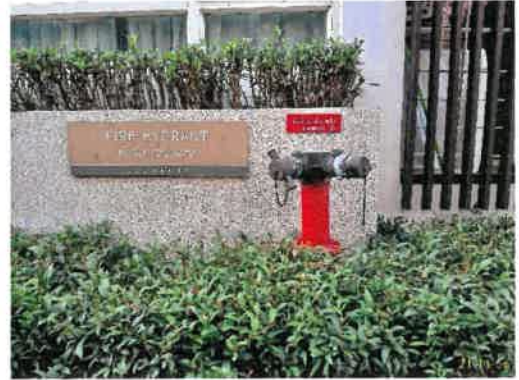
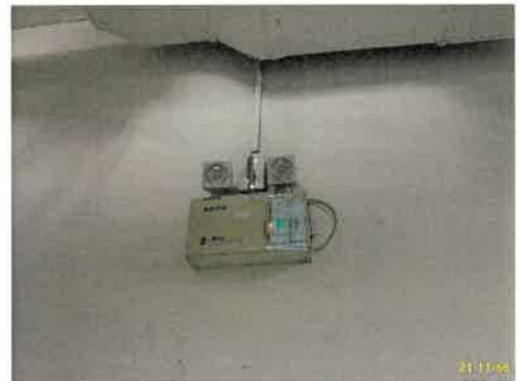
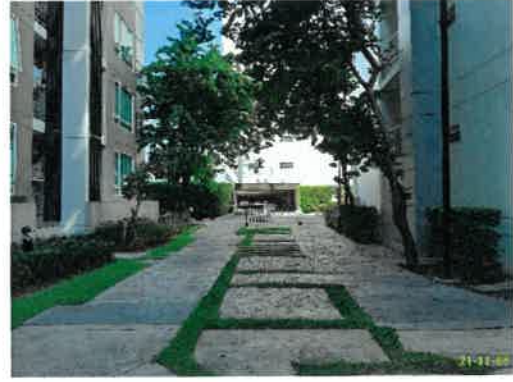
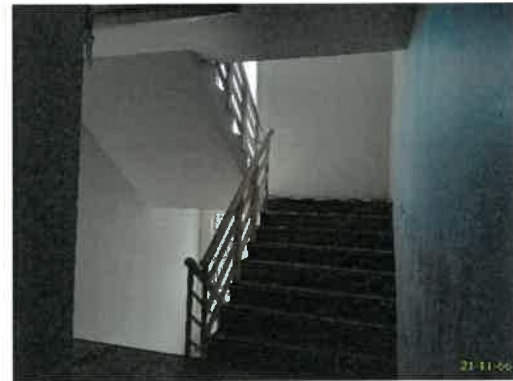
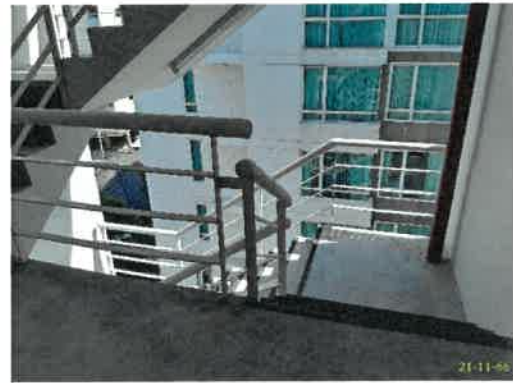
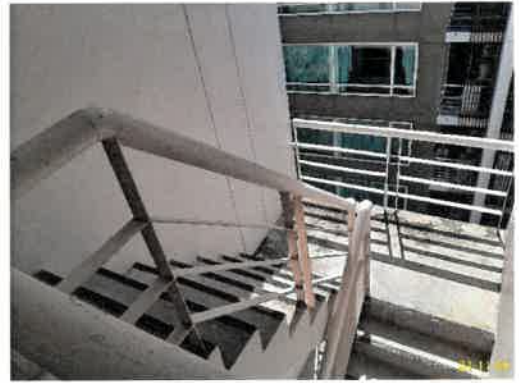
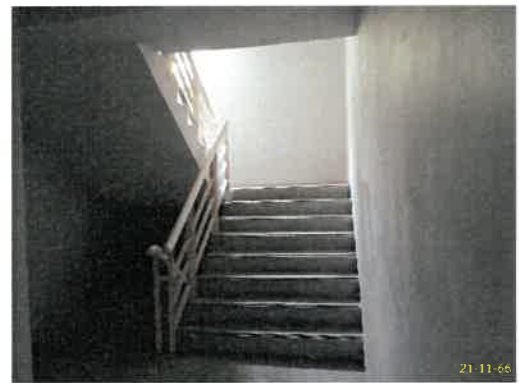
ภาพที่ 2.2-13 ระบบแจ้งเตือน และป้องกันอัคคีภัย

3.9 การป้องกันและระงับอัคคีภัย	<p>- จัดให้มีระบบป้องกันและระงับอัคคีภัยของโครงการดังนี้</p> <p>(1) ระบบน้ำดับเพลิง</p> <ul style="list-style-type: none"> ระบบท่อยืน (Stand Pipe System) ใช้ระบบท่อเปียก (Wet Pipe System) ซึ่งเป็นระบบที่มีน้ำอยู่ภายในท่อที่มีความดันพร้อมใช้งานได้ตลอดเวลา โดยจะติดตั้งจากชั้นล่างสุดไปจนถึงชั้นบนสุดของอาคารเชื่อมกับท่อเมนส่งน้ำและหัวรับน้ำดับเพลิงภายนอกอาคาร ซึ่งในขณะที่เกิดเพลิงไหม้จะใช้เครื่องสูบน้ำดับเพลิง (Fire Pump) ตู้สายน้ำดับเพลิง (Fire Hose Cabinet) ประกอบด้วยหัวต่อสายฉีดน้ำดับเพลิงชนิดหัวต่อสวมเร็ว Ø 2 ½ นิ้ว พร้อมสายฉีดน้ำดับเพลิงขนาด Ø 1 นิ้ว ยาว 30 ม. และภายในตู้จะมีถังดับเพลิงแบบมือถือขนาด 10 ปอนด์ โดยจะติดตั้งบริเวณบันไดหนีไฟ และโถงลิฟท์ ทุกชั้นทุกอาคาร 	<p>◉ - โครงการติดตั้งระบบป้องกันและระงับอัคคีภัย ประกอบไปด้วยระบบน้ำดับเพลิง ได้แก่ ท่อยืน หัวรับน้ำดับเพลิงภายนอกอาคาร (FDC) ตู้เก็บสายฉีดน้ำดับเพลิงพร้อมอุปกรณ์ (FHC) ถังดับเพลิงเคมีแบบมือถือ และระบบเตือนอัคคีภัย ได้แก่ แผงควบคุมระบบสัญญาณแจ้งเหตุ ชุดกดแจ้งเหตุ เครื่องตรวจจับควัน เครื่องตรวจจับความร้อน อีกทั้งระบบสนับสนุนการหนีไฟ เช่น บันไดทางหนีไฟ บ้ายทางหนีไฟ แผนผังเส้นทางหนีไฟ ไฟฉุกเฉิน เป็นต้น</p>	ตารางที่ 4-2	ภาพที่ 2.2-13 การป้องกันและระงับอัคคีภัย

3.9 การป้องกันและระงับอัคคีภัย (ต่อ)	<ul style="list-style-type: none"> • น้ำสำรองดับเพลิง โครงการได้จัดให้มีน้ำสำรองสำหรับดับเพลิงไว้ในถังเก็บน้ำดับเพลิงชั้นใต้ดิน ปริมาตร 180 ลบ.ม. จำนวน 2 ถัง โดยมีการแบ่งจ่ายน้ำออกเป็น 2 ท่อ โดยท่อแรกมีปริมาณการจ่ายน้ำ 32 ลิตร/วินาที และท่อที่สอง มีปริมาณการจ่ายน้ำ 16 ลิตร/วินาที ซึ่งน้ำสำรองดับเพลิงจะสามารถใช้ดับเพลิงได้ประมาณ 33 นาที (2) ระบบสัญญาณแจ้งเหตุเพลิงไหม้ ประกอบด้วย <ul style="list-style-type: none"> • แผงควบคุมระบบสัญญาณแจ้งเหตุเพลิงไหม้ (Fire Alarm Control Panel : FCP) ติดตั้งในห้องควบคุมความปลอดภัยของแต่ละอาคาร และสัญญาณจะเชื่อมต่อกันที่ห้องสำนักงานนิติบุคคลของอาคาร ดังแสดงใน Fire Alarm Riser Diagram • ชุดกดแจ้งเหตุ (Manual Station) จะติดตั้งบริเวณทางเดินและบันไดหนีไฟ สำหรับวิธีการทำงานเมื่อมีคนกดปุ่มสวิทช์ สัญญาณจะส่งไปที่แผงควบคุม (FCP) ซึ่งจะส่งสัญญาณต่อไปยังอุปกรณ์แจ้งเหตุเพลิงไหม้ (Alarm Bell) ซึ่งติดตั้งอยู่กับชุดกดแจ้งเหตุ • เสียงให้คนที่อยู่ภายในอาคารได้ยินอย่างทั่วถึง อุปกรณ์สัญญาณจะเป็นแบบกระดิ่ง โดยจะติดตั้งคู่กับชุดกดแจ้งเหตุ • เครื่องตรวจจับความร้อน (Heat Detector) มีการติดตั้งบริเวณพื้นที่จอดรถชั้นใต้ดิน • เครื่องตรวจจับควัน (Smoke Detector) มีการติดตั้งบริเวณพื้นที่ใช้สอยในห้องพัก ห้องนอน บริเวณโถงทางเดินในอาคารและบริเวณช่องบันได (3) เครื่องดับเพลิงแบบมือถือ (Fire Extinguisher) เป็นถังดับเพลิงเคมีขนาด 10 ปอนด์ ติดตั้งในตู้สายฉีดน้ำดับเพลิง 	<p>◎ - โครงการติดตั้งระบบป้องกันและระงับอัคคีภัย ประกอบไปด้วยระบบน้ำดับเพลิง ได้แก่ ท่อยืน หัวรับน้ำดับเพลิงภายนอกอาคาร (FDC) ตู้เก็บสายฉีดน้ำดับเพลิงพร้อมอุปกรณ์ (FHC) ถังดับเพลิงเคมีแบบมือถือ และระบบเตือนอัคคีภัย ได้แก่ แผงควบคุมระบบสัญญาณแจ้งเหตุ ชุดกดแจ้งเหตุ เครื่องตรวจจับควัน เครื่องตรวจจับความร้อน อีกทั้งระบบสนับสนุนการหนีไฟ เช่น บันไดทางหนีไฟ ป้ายทางหนีไฟ แผนผังเส้นทางหนีไฟ ไฟฉุกเฉิน เป็นต้น</p> <p>อนึ่ง อาคาร A มีการปรับเปลี่ยนรูปแบบการก่อสร้างเป็นอาคารสโມสร ขนาดความสูง 1 ชั้น ส่งผลให้บันไดหนีไฟของอาคารไม่ได้ถูกก่อสร้างตามแบบรายงานฯ และทางโครงการไม่มีเครื่องกำเนิดไฟฟ้าสำรอง (Generator) ขนาด 400 KVA ติดตั้งอยู่บริเวณอยู่ห้องเครื่องชั้นใต้ดินของอาคาร</p>	ตารางที่ 4-2	ภาพที่ 2.2-13 การป้องกันและระงับอัคคีภัย

3.9 การป้องกันและระงับอัคคีภัย (ต่อ)	<p>(4) บันไดหนีไฟ บันไดหนีไฟของแต่ละอาคารเป็นบันไดหนีไฟภายในอาคาร ประกอบด้วย</p> <ul style="list-style-type: none"> อาคาร A มีบันไดหนีไฟทั้งหมด 2 บันได ประกอบด้วยบันไดหนีไฟ ST3 และ ST4 เป็นบันไดคอนกรีตเสริมเหล็ก ขนาดกว้าง 0.95 และ 1.00 ม.ตามลำดับ และมีช่องระบายอากาศ อาคาร B มีบันไดหนีไฟทั้งหมด 3 บันได ได้แก่ บันไดหนีไฟ ST1 , ST2 และ ST3 บันไดหนีไฟทั้งหมดเป็นบันไดคอนกรีตเสริมเหล็กขนาดกว้าง 1.50 ม. 0.95 ม. และ 0.95 ม. ตามลำดับ อาคาร C มีบันไดหนีไฟทั้งหมด 2 บันได ประกอบด้วย บันไดหนีไฟ ST1 และ ST2 เป็นบันไดคอนกรีตเสริมเหล็ก ขนาดกว้าง 1.50 ม. และ 0.95 ม. ตามลำดับ อาคาร D มีบันไดหนีไฟทั้งหมด 2 บันได ประกอบด้วย บันไดหนีไฟ ST1 และ ST2 โดยเป็นบันไดคอนกรีตเสริมเหล็ก ขนาดกว้าง 1.50 ม. และ 0.95 ม. ตามลำดับ <p>(5) ป้ายบอกทางหนีไฟ (Fire Exit Light) เป็นกล่องป้ายพลาสติกเรืองแสง มีตัวอักษร “Fire Exit” สูง 15 ซม. ซึ่งจะเปล่งแสงสะท้อนให้เห็นชัดเจนเมื่อไฟดับ ติดตั้งเป็นระยะตามทางเดินมุ่งไปบริเวณหน้าบันไดหนีไฟ</p> <p>(6) ป้ายบอกชั้น ตัวอักษรมีความสูง 20 ซม. จะติดตั้งบริเวณประตูเข้า-ออก และบันไดหนีไฟ</p> <p>(7) ไฟฉุกเฉิน (Emergency Light) เป็นชนิดที่ใช้พลังงานจากแบตเตอรี่สามารถสำรองไฟได้นาน 2 ชม. ในกรณีไฟดับ เครื่องจะทำงานโดย</p>	<p>◎ - โครงการติดตั้งระบบป้องกันและระงับอัคคีภัย ประกอบไปด้วยระบบ น้ำดับเพลิง ได้แก่ ท่อยืน หัวรับน้ำดับเพลิงภายนอกอาคาร (FDC) ตู้เก็บสายฉีดน้ำดับเพลิงพร้อมอุปกรณ์ (FHC) ถังดับเพลิงเคมีแบบมือถือและระบบเตือนอัคคีภัย ได้แก่ แผงควบคุมระบบสัญญาณแจ้งเหตุ ชุดกดแจ้งเหตุ เครื่องตรวจจับควัน เครื่องตรวจจับความร้อน อีกทั้งระบบสนับสนุนการหนีไฟ เช่น บันไดทางหนีไฟ ป้ายทางหนีไฟ แผนผังเส้นทางหนีไฟ ไฟฉุกเฉิน เป็นต้น</p> <p>อนึ่ง อาคาร A มีการปรับเปลี่ยนรูปแบบการก่อสร้างเป็นอาคารสโมสรร ขนาดความสูง 1 ชั้น ส่งผลให้บันไดหนีไฟของอาคารไม่ได้ถูกก่อสร้างตามแบบรายงานฯ และทางโครงการไม่มีเครื่องกำเนิดไฟฟ้าสำรอง (Generator) ขนาด 400 KVA ติดตั้งอยู่บริเวณอยู่ห้องเครื่องชั้นใต้ดินของอาคาร</p>	ตารางที่ 4-2	ภาพที่ 2.2-13 การป้องกันและระงับอัคคีภัย

- จัดให้มีจุดรวมคนบริเวณระหว่างอาคารจำนวน 9 จุด ขนาดพื้นที่รวม 920 ตร.ม. คิดเป็นสัดส่วนพื้นที่ต่อผู้พักอาศัย 0.25 ตร.ม./คน (ผู้พักอาศัย 3,719 คน)	✓	- ปัจจุบันโครงการมีจุดรวมพล จำนวน 2 จุด อยู่บริเวณใกล้กับทางเข้า-ออก โครงการ ซึ่งมีการปรับเปลี่ยนจากตำแหน่งที่ระบุในรายงาน เนื่องจากพื้นที่ดังกล่าวมีความเหมาะสมสำหรับการเคลื่อนย้ายและซักซ้อมการอพยพมากกว่า	- ภาพที่ 2.2-13 การป้องกันและระงับอัคคีภัย

- โครงการจัดให้มีหัวรับน้ำดับเพลิงเส้นทางเดินรถดับเพลิงและจุดจอดรถดับเพลิงเพื่ออำนวยความสะดวกให้กับเจ้าหน้าที่ที่เข้ามาปฏิบัติงาน	✓	- โครงการมีหัวรับน้ำดับเพลิงตามแนวรั้วโครงการ และหัวรับน้ำดับเพลิงประจำอาคาร พร้อมด้วยเส้นทางเดินรถดับเพลิงและจุดจอดรถดับเพลิงเพื่ออำนวยความสะดวกให้กับเจ้าหน้าที่ที่เข้ามาปฏิบัติงาน	- ภาพที่ 2.2-13 การป้องกันและระงับอัคคีภัย

เครื่องตรวจจับความร้อน

เครื่องตรวจจับควัน

ชุดกดแจ้งเหตุ

อุปกรณ์ส่งสัญญาณแจ้งเหตุ

ระบบแจ้งเหตุอัคคีภัย

ตู้สายน้ดับเพลิง และป้ายบอกวิธีการใช้อุปกรณ์

ท่อน้ำดับเพลิง

ถังดับเพลิงในห้องระบบไฟฟ้า

เส้นทางหนีไฟ

ป้ายบอกทางหนีไฟ

หัวรับน้ำดับเพลิงอาคาร 6

หัวรับน้ำดับเพลิงอาคาร 7

ไฟฉุกเฉิน

จุดรวมพล

บันไดหนีไฟอาคาร 6

บันไดหนีไฟอาคาร 7

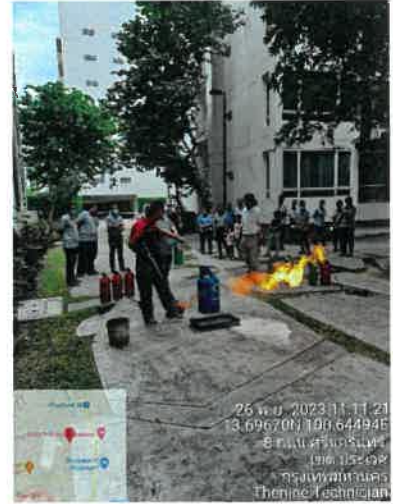
- จัดให้มีการซักซ้อมหนีไฟอพยพคน และการใช้เครื่องมือดับเพลิงร่วมกับหน่วยงานดับเพลิงท้องถิ่นเป็นประจำอย่างน้อยปีละครั้ง	✓	- โครงการมีการซ้อมอพยพกรณีเกิดเหตุฉุกเฉินไฟไหม้ร่วมกันทุกอาคาร เป็นประจำทุกปี ปีละ 1 ครั้ง ครั้งล่าสุดเมื่อวันที่ 26 พฤศจิกายน พ.ศ.2566	- ภาพที่ 2.2-14 การซ้อมดับเพลิง ภาคผนวก ค-4 ซ้อมดับเพลิง

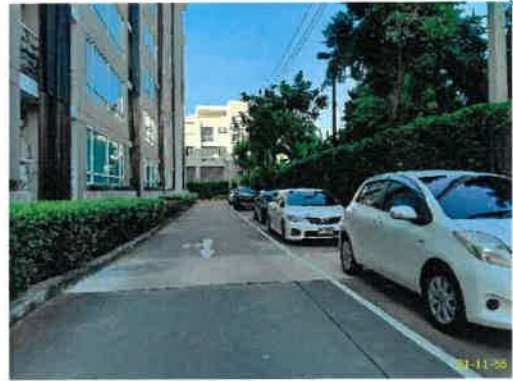
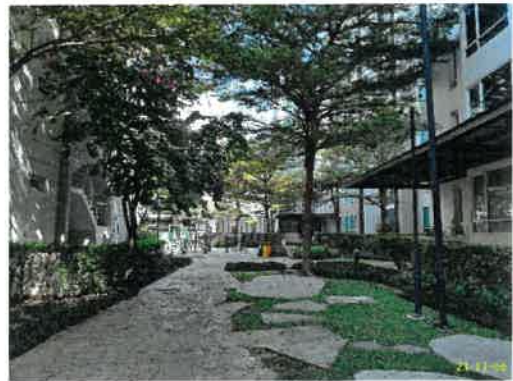
3.10 การป้องกันแผ่นดินไหว	- ออกแบบโครงสร้างอาคารให้มีความแข็งแรงตามมาตรฐาน และกฎหมายต่าง ๆ ที่เกี่ยวข้อง	✓ - โครงสร้างอาคารได้รับการออกแบบและก่อสร้างให้มีความแข็งแรงตามมาตรฐาน และกฎหมายต่าง ๆ ที่เกี่ยวข้อง	-	ภาพที่ 2.2-15 โครงสร้างอาคาร ภาคผนวก ข-2 หนังสือสำคัญการขออนุญาต/รับรอง การก่อสร้าง ตัดแปลง เคลื่อนย้ายอาคาร

สีของอาคาร

ระยะห่างจากแนวเขตที่ดินกับอาคาร

ช่องว่างของตัวอาคาร
