## บทที่ 3

### ผลการปฏิบัติตามมาตรการติดตามตรวจสอบผลกระทบสิ่งแวดล้อม

โครงการ เอส เมโทร (ชื่อเดิมโครงการ FENIX TOWER และโครงการ เมโทรโพลิส ตามลำดับ) (ภาคผนวก ก) ตั้งอยู่ริมถนนสุขุมวิท เยื้องสถานีรถไฟฟ้าพร้อมพงษ์ แขวงคลองตันเหนือ เขตวัฒนา กรุงเทพมหานคร ซึ่งเป็นโครงการก่อสร้างอาคารสำนักงานให้เช่า พื้นที่การค้าปลีก และพื้นที่พาณิชย์ ขนาดความสูง 21 ชั้น จำนวน 1 อาคาร มีการจัดสรรการใช้ประโยชน์พื้นที่ภายในโครงการเป็น สำนักงานเช่า 13 ชั้น ภัตตาคาร พื้นที่พาณิชย์ และที่จอดรถ 7 ชั้น สามารถจอดรถได้ 186 คัน และชั้นห้องเครื่อง 1 ชั้น บนเนื้อที่ประมาณ 2-0-19 ไร่ หรือ 3,276 ตารางเมตร โครงการได้รับหนังสือเห็นชอบรายงาน EIA จากสำนักงานนโยบายและแผนทรัพยากรธรรมชาติตามหนังสือเลขที่ ทส 1009.5/2775 ลงวันที่ 14 มีนาคม พ.ศ. 2557 (ภาคผนวก ก) ทั้งนี้ ตามหนังสือฉบับดังกล่าวได้กำหนดให้ทางโครงการต้องเสนอรายงานผลการปฏิบัติตามมาตรการป้องกันและแก้ไขผลกระทบสิ่งแวดล้อม และมาตรการตรวจสอบคุณภาพสิ่งแวดล้อมต่อหน่วยงานที่เกี่ยวข้องเพื่อพิจารณาทุก 6 เดือน

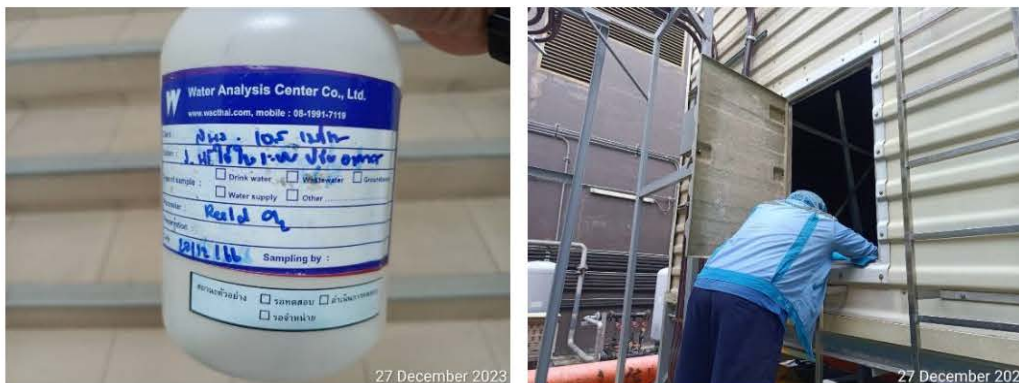
ภาพที่ 3.5.3-1 การเก็บตัวอย่างน้ำใช้ในระบบปรับอากาศ

ผลการตรวจวิเคราะห์คุณภาพอากาศ บริเวณน้ำใช้ในระบบปรับอากาศ ในพารามิเตอร์เชื้อ *Legionella pneumophila* ความถี่อย่างน้อยปีละ 2 ครั้ง และคลอรีนตกค้าง (Residual Chlorine) ความถี่เดือนละ 1 ครั้ง พบว่าพารามิเตอร์เชื้อ *Legionella pneumophila* เก็บและวิเคราะห์ตัวอย่างวันที่ 28 พฤศจิกายน 2566 มีค่าเป็น Not detected หรือไม่พบ และพารามิเตอร์คลอรีนตกค้าง (Residual Chlorine) ระหว่างเดือนกรกฎาคม ถึง ธันวาคม พ.ศ. 2566 มีค่าอยู่ระหว่าง <0.01-0.04 mg/L ซึ่งยังคงมีค่าไม่เป็นไปตามมาตรฐานน้ำประปาของการประปานครหลวง (0.2–2.0 มก./ล.)

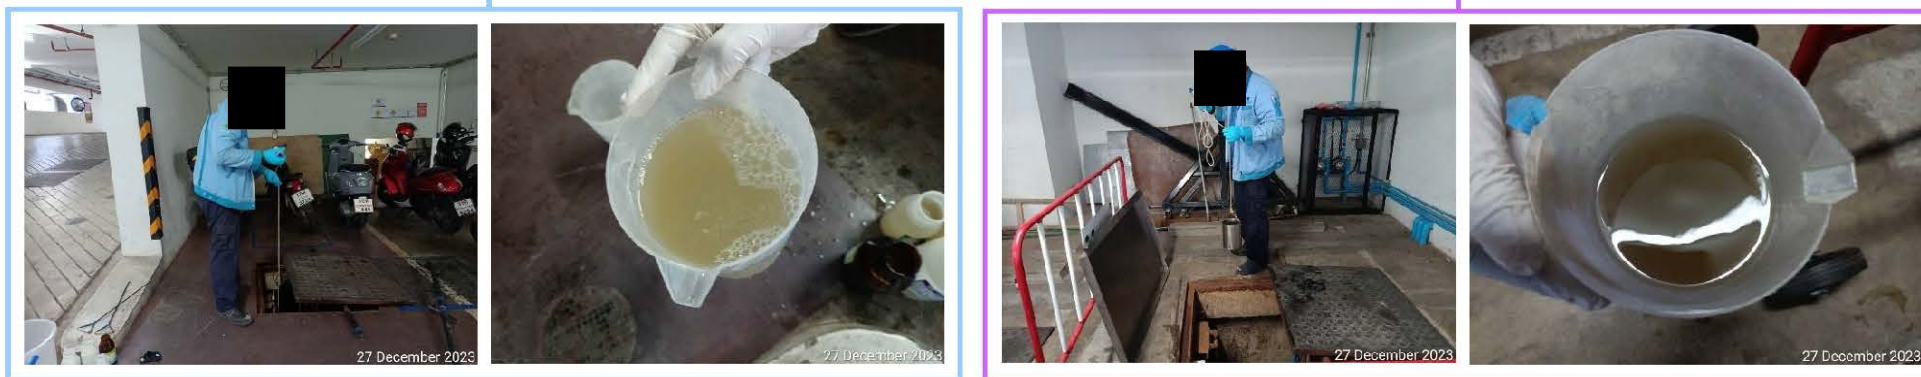
ภาพที่ 3.5.4-1 การเก็บตัวอย่างคุณภาพน้ำที่ผ่านการบำบัดน้ำเสีย

ผลการตรวจวิเคราะห์คุณภาพน้ำระบบบำบัดน้ำเสีย บริเวณจุดรวบรวมน้ำเสียก่อนเข้าระบบบำบัดน้ำเสีย (เข้าระบบบำบัด) และ บริเวณจุดระบายน้ำออกจากระบบบำบัดน้ำเสีย (ออกจากระบบบำบัด) ระหว่างเดือนกรกฎาคม ถึง ธันวาคม พ.ศ. 2566 พบว่าคุณภาพน้ำเข้าระบบบำบัด ยังคงมีค่าต่ำกว่าเกณฑ์การออกแบบระบบบำบัดน้ำเสียที่ได้รับการจัดสร้างทุกพารามิเตอร์ ทุกช่วงเวลา สำหรับคุณภาพน้ำออกจากระบบบำบัด พบว่าส่วนใหญ่มีค่าเป็นไปตามตามประกาศกระทรวงทรัพยากรธรรมชาติและสิ่งแวดล้อม เรื่อง กำหนดมาตรฐานควบคุมการระบายน้ำทิ้งจากอาคารบางประเภทและบางขนาด (ประเภท ข) เว้นแต่ค่าบีโอดี (BOD) สารแขวนลอย (SS) ตะกอนหนัก (Settleable Solid) และทีเคเอ็น (TKN) บางช่วงเวลา มีค่าเกินมาตรฐาน ทั้งนี้ผู้จัดทำรายงานขอเสนอแนวทางแก้ไขแยกตามพารามิเตอร์ดังนี้

บีโอดี (BOD) สามารถลดลงได้โดยการสนับสนุนปัจจัยการเติบโตของจุลินทรีย์ (อาหาร อากาศ) ภายในระบบบำบัดน้ำเสียให้สมดุลกับปริมาณอาหาร (BOD) โดยการควบคุมการ Returned Sludge และการเติม

ตะกอนจุลินทรีย์ (เชื้อในระบบต่ำ) เป็นหลัก ทั้งนี้สามารถพิจารณาการควบคุมได้จากค่า F/M ratio ที่ควรอยู่ที่ 0.22 วัน และ MLSS อยู่ที่ 2500 มิลลิกรัม/ลิตร อนึ่งควรรักษาค่าออกซิเจนละลายน้ำ (DO) ให้มากกว่า 2 mg/L ทุกส่วนของบ่อเติมอากาศ และตะกอนควรมีสีน้ำตาลลักษณะคล้ายโคลนมีกลิ่นอับ หากมีสีน้ำตาลแสดงถึงการขาดออกซิเจน

ของแข็งแขวนลอย (Suspended Solids) มีค่าเกินมาตรฐานสามารถพิจารณาได้ 5 กรณีหลักๆ ได้แก่ 1. การเกิดจุลินทรีย์ประเภทเส้นใยในถังเติมอากาศ (ทำให้ตะกอนไม่จมตัว) 2. การเกิดปรากฏการณ์ไนตริฟิเคชันในถังตกตะกอน (ทำให้เกิดตะกอนลอย) 3. อัตราการสูบตะกอนไม่เหมาะสม 4. HRT สำหรับการตกตะกอนไม่เหมาะสม และ 5. F/M ratio ไม่เหมาะสม ทั้งนี้เมื่อพิจารณาจากค่า pH ค่า TKN และค่า BOD ทำให้สามารถตัดปัจจัยในข้อที่ 1 ออก เนื่องจากระบบมิได้ขาดสารอาหารเสริม (N, P) จนทำให้เกิดจุลินทรีย์ชนิดเส้นใย ประกอบกับค่า pH ยังคงเป็นกลางจึงไม่ใช่ข้อบ่งชี้ของการมีอยู่ของจุลินทรีย์ชนิดดังกล่าว ดังนั้นจึงเหลือปัจจัยที่ 2, 3, 4 และ 5 โดยให้น้ำหนักกับปัจจัยที่ 2, 4, 5 ทั้งนี้ให้โครงการมีกิจกรรมเพิ่มเติมเพื่อยืนยันชนิดปัญหา คือ ทำการตรวจสอบค่า SV30 โดยใช้ Imhoff cone และดูการตกตะกอน โดยพิจารณาลักษณะการตกตะกอนดังนี้

1. ในกรณีที่ไม่มีตกตะกอน หรือ ตกตะกอนน้อย และน้ำมีลักษณะขุ่น แสดงว่าเกิดจากปัจจัยข้อที่ 5 (F/M ratio ไม่เหมาะสม) ให้ดำเนินการควบคุมค่า F/M ratio ให้อยู่ในค่า 0.22 วัน โดยการปรับปริมาณการ Returned Sludge และ/หรือการเติมตะกอนจุลินทรีย์ รวมไปถึงควบคุมค่า MLVSS ที่ 2500 มิลลิกรัม/ลิตร เป็นขั้นต่ำ

2. ในกรณีที่มีการตกตะกอนได้ดีแต่ผ่านไประยะเวลาหนึ่งจะเกิดแก๊สที่ตะกอนและพาตะกอนมาลอยอยู่ที่ผิวหน้าของ Imhoff cone แสดงว่าเกิดปัจจัยข้อที่ 2 (เกิดปรากฏการณ์ไนตริฟิเคชัน) ให้ทำการฆ่าเชื้อใน Returned Sludge ด้วยคลอรีนในปริมาณที่เหมาะสม หรือเร่งการ Returned Sludge เพื่อป้องกันภาวะขาดออกซิเจน

3. ในกรณีที่มีการตกตะกอนได้ดี มีการแยกชั้นระหว่างน้ำใส และตะกอนชัดเจน แสดงว่าเกิดจากปัจจัยข้อที่ 3 และ 4 ให้ทำการตรวจสอบการทำงานของเครื่องจักรว่าช่วงเวลาการทำงานเหมาะสมกับปริมาณน้ำเสียที่เกิดขึ้นหรือไม่ โดยให้ควบคุมค่า HRT ที่ 4.72 ชั่วโมง

ทีเคเอ็น (TKN) สามารถลดลงได้โดยการสนับสนุนปัจจัยการเติบโตของจุลินทรีย์ 2 ชนิด ที่ให้เกิดปฏิกิริยาไนตริฟิเคชัน (เปลี่ยน TKN ให้เป็นสารอื่น) ได้แก่ *Nitrosomonas* และ *Nitrobacter* โดยปฏิกิริยาดังกล่าวเป็นการเปลี่ยนแอมโมเนีย ( $\text{NH}_3$ ) และสารอินทรีย์ไนโตรเจน (Organic nitrogen) ให้เป็น Nitrite ( $\text{NO}_2$ ) และ Nitrate ( $\text{NO}_3$ ) ทั้งนี้ผู้จัดทำรายงานขอเสนอแนวทางการแก้ไขเบื้องต้น โดยปรับค่าการทำงานของระบบบำบัดน้ำเสียให้มีค่าพารามิเตอร์ต่างๆ ที่เหมาะสมกับจุลินทรีย์ทั้ง 2 ชนิด ดังต่อไปนี้ 1. ควบคุมอายุสลัดจ์ ให้อยู่ระหว่าง 3-5 วัน 2. ปรับ pH ให้อยู่ในสภาพเป็นกลาง และ 3. ตรวจสอบ/ควบคุมค่าออกซิเจนละลายน้ำให้อยู่ระหว่าง 2-3 mg/L

ตะกอนหนัก (Settleable Solid) เกินค่ามาตรฐานเกิดจาก HRT สำหรับการตกตะกอน(ถังตกตะกอน) ไม่เหมาะสม หรือภายในระบบบำบัดมีตะกอนมากเกินไปทำให้มีตะกอนหลุดออกจากระบบบำบัด ดังนั้นควรพิจารณาตรวจสอบปริมาณตะกอน, ควบคุมค่า MLVSS ที่ 2500 มิลลิกรัม/ลิตร, ค่า HRT ในถังตกตะกอนควรอยู่ที่ 4.72 ชั่วโมง หรือมากกว่า และควรปรับเวลาการสูบตะกอน (ในถังตกตะกอน) ให้เหมาะสมกับปริมาณน้ำที่เข้าระบบจริง

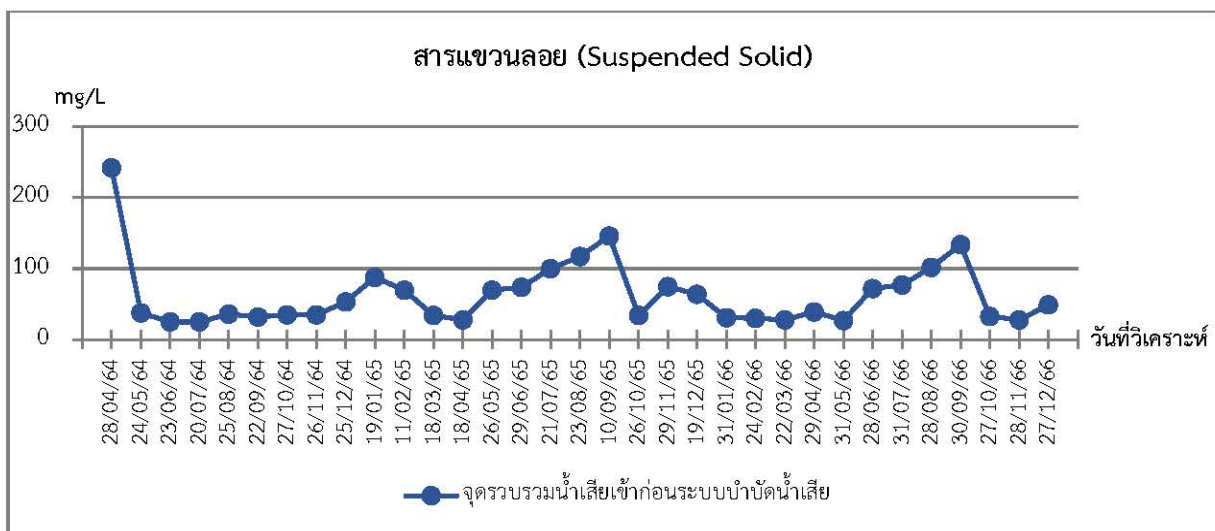
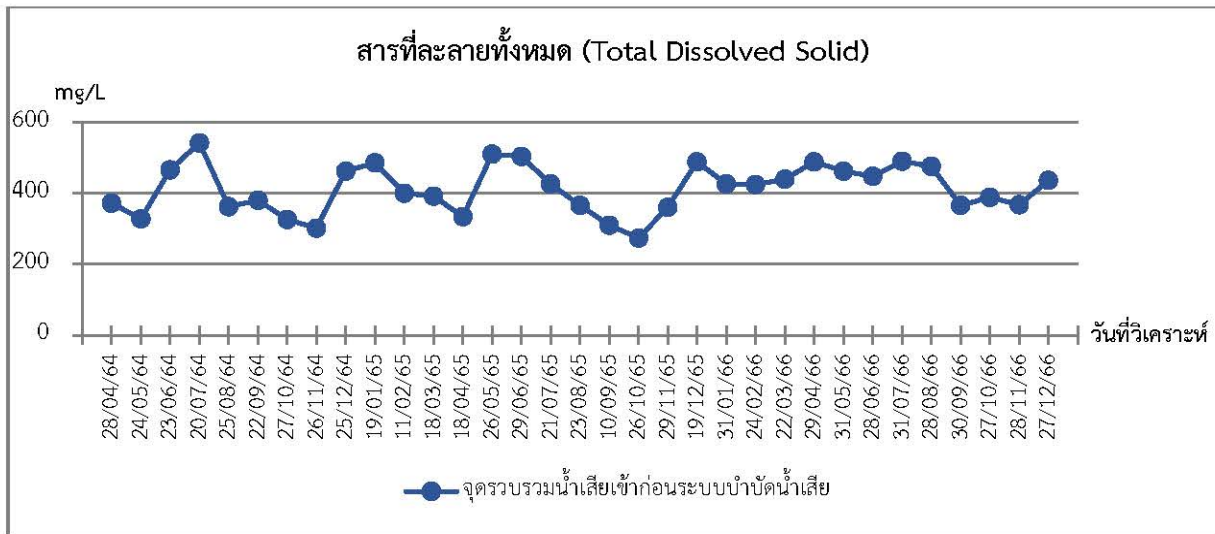
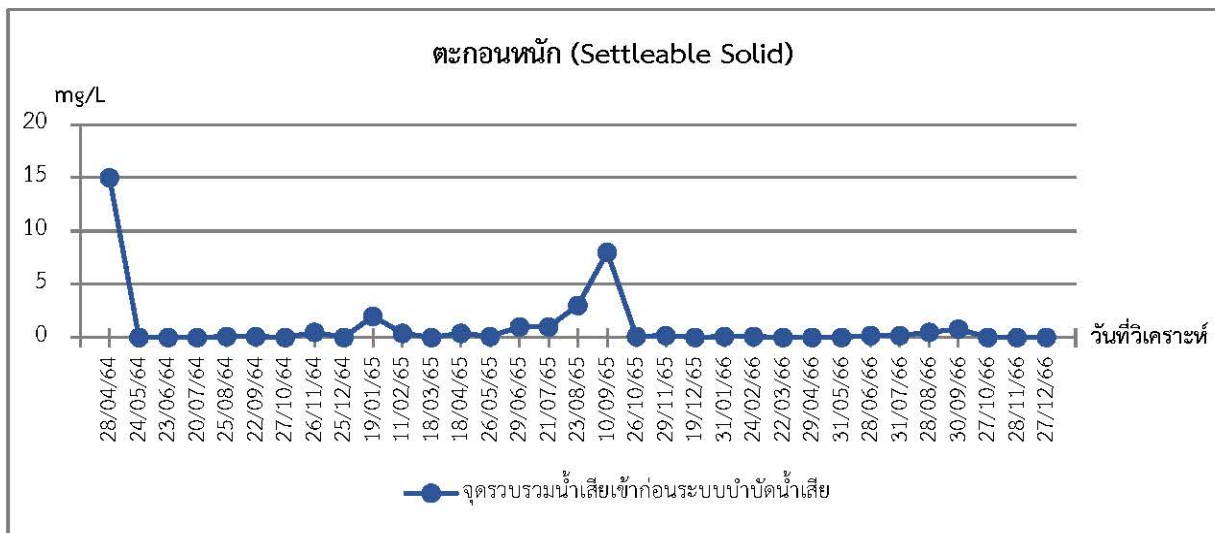
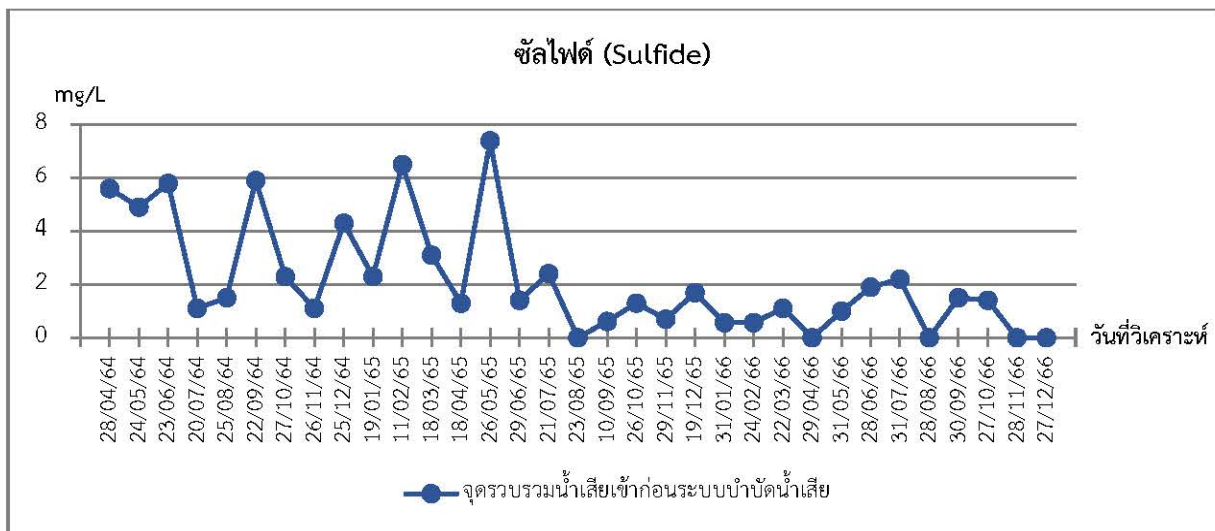
ภาพที่ 3.5.4-2 กราฟเปรียบเทียบผลการตรวจวัดคุณภาพน้ำระบบบำบัดน้ำเสีย บริเวณจุดรวบรวมน้ำเสียก่อนเข้าระบบบำบัดน้ำเสีย ระหว่างปี 2564 ถึง ปัจจุบัน

เมื่อเปรียบเทียบผลการตรวจวิเคราะห์คุณภาพน้ำทั้งหลังการบำบัด บริเวณจุดระบายน้ำออกจากระบบบำบัดน้ำเสีย พบว่า คุณภาพน้ำทั้งหลังการบำบัดส่วนใหญ่มีค่าเป็นไปตามเกณฑ์มาตรฐานตามประกาศกระทรวงทรัพยากรธรรมชาติและสิ่งแวดล้อม เรื่อง กำหนดมาตรฐานควบคุมการระบายน้ำทิ้ง จากอาคารบางประเภทและบางขนาด (ประเภท ข) และแนวโน้มการเปลี่ยนแปลงยังคงอยู่ในระดับที่ไม่มีนัยสำคัญ ซึ่งผลการเปรียบเทียบแสดงดังตารางที่ 3.5.4-2 เปรียบเทียบผลการวิเคราะห์คุณภาพน้ำที่ผ่านการบำบัดน้ำเสีย
