ผลการปฏิบัติตามมาตรการติดตาม
ตรวจสอบผลกระทบสิ่งแวดล้อม

บทที่ 3

โครงการ CONDOLETTE PIXEL SATHORN เป็นอาคารชุดพักอาศัย จำนวน 2 อาคาร ได้แก่ อาคาร A และ อาคาร B แต่ละอาคาร มีขนาดความสูง 8 ชั้น ความสูง 22.95 เมตร (ความสูงวัดถึงระดับพื้นชั้นดาดฟ้า) มีจำนวนห้องชุดพักอาศัย รวมทั้งสิ้น 346 ห้อง (แบ่งเป็น อาคาร A มีจำนวนห้องชุดพักอาศัย 117 ห้อง และอาคาร B มีจำนวนห้องชุดพักอาศัย 229 ห้อง) และอาคาร C (อาคารจอดรถยนต์) จำนวน 1 อาคาร ขนาดความสูง 22.5 เมตร (ความสูงวัดถึงระดับพื้นชั้นดาดฟ้า) ขนาดพื้นที่โครงการรวม 3-0-59.5 ไร่ หรือ 5,038 ตารางเมตร ปัจจุบันโครงการมีจำนวนห้องพักอาศัยจริง รวมทั้งสิ้น 345 ห้อง (แบ่งเป็นอาคาร A มีจำนวนห้องชุดพักอาศัย 116 ห้อง และอาคาร B มีจำนวนห้องชุด 229 ห้อง) ในด้านคุณภาพสิ่งแวดล้อม โครงการฯ ได้จัดทำรายงานการประเมินผลกระทบสิ่งแวดล้อม และได้ผ่านการพิจารณาเห็นชอบรายงานฯ ตามหนังสือจากสำนักงานนโยบายและแผนทรัพยากรธรรมชาติและสิ่งแวดล้อม เลขที่ ทส.1009.5/11604 ลงวันที่ 2 ตุลาคม พ.ศ. 2566 โดยหนังสือเห็นชอบได้กำหนดมาตรการป้องกันและแก้ไขผลกระทบสิ่งแวดล้อมและมาตรการติดตามตรวจสอบผลกระทบสิ่งแวดล้อม เพื่อเป็นแนวทางให้โครงการปฏิบัติ รวมไปถึงเสนอรายงานผลการปฏิบัติตามมาตรการฯ ต่อหน่วยงานอนุญาต และหน่วยงานที่เกี่ยวข้อง รวมทั้งสำนักงานนโยบายและแผนทรัพยากรธรรมชาติและสิ่งแวดล้อม (สผ.) ท

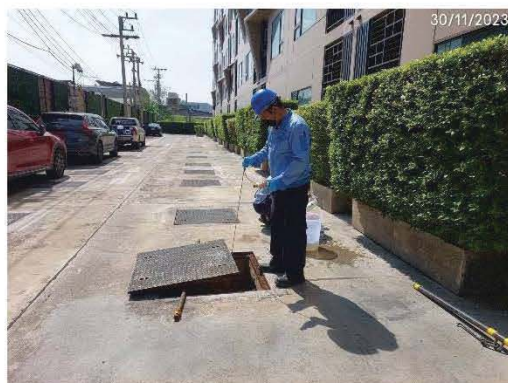
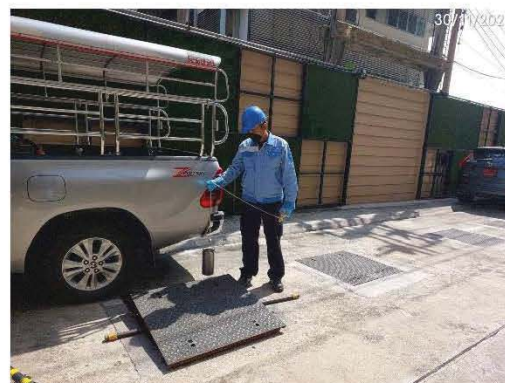
ภาพที่ 3.5.3-1 เก็บตัวอย่างน้ำระบบบำบัดน้ำเสีย

น้ำทิ้งหลังการบำบัด (บ่อพักน้ำใส)

บ่อพักน้ำสุดท้ายก่อนระบายออกนอกโครงการ

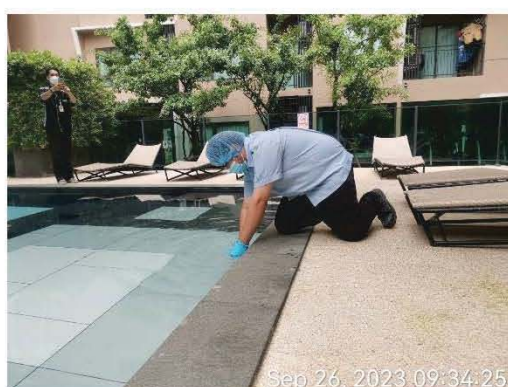
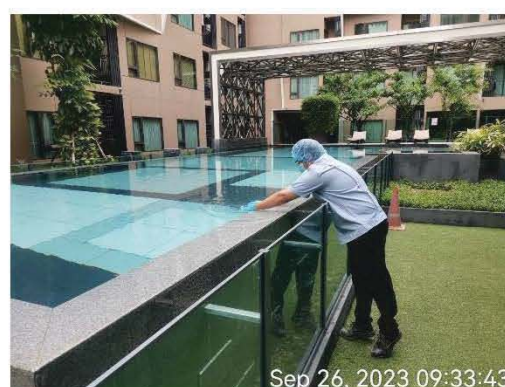
ภาพที่ 3.5.4-1 การเก็บตัวอย่างน้ำสระว่ายน้ำ

ตามมาตรการกำหนดให้มีการตรวจวัดคุณภาพน้ำสระว่ายน้ำ ที่ โดยกำหนดให้มีการตรวจวิเคราะห์คุณภาพน้ำของสระว่ายน้ำตามความถี่จำนวน 2 ความถี่ คือ ความถี่ที่ 1 ตรวจวัดวันละ 1 ครั้ง ดัชนีที่ทำการตรวจวิเคราะห์ ได้แก่ ค่าความเป็นกรด-ด่าง (pH) และคลอรีนอิสระ (Residual Chlorine) บริเวณสระว่ายน้ำ และความถี่ที่ 2 ตรวจวัดสัปดาห์ละ 1 ครั้ง ดัชนีที่ทำการตรวจวิเคราะห์ ได้แก่ โคลิฟอร์มทั้งหมด (Total Coliform Bacteria) *Escherichia coli*, *Staphylococcus Aureus* และ *Pseudomonas aeruginosa* จำนวน 2 จุด ได้แก่ สระว่ายน้ำส่วนต้น และ สระว่ายน้ำส่วนลึก โครงการได้ดำเนินการตรวจวิเคราะห์คุณภาพน้ำของสระว่ายน้ำ ระหว่างเดือน กรกฎาคม ถึง ธันวาคม พ.ศ. 2566 ตำแหน่งจุดตรวจวัด และการเก็บตัวอย่างน้ำสระว่ายน้ำส่วนลึก แสดงดังภาพที่

สระว่ายน้ำส่วนต้น

สระว่ายน้ำส่วนลึก

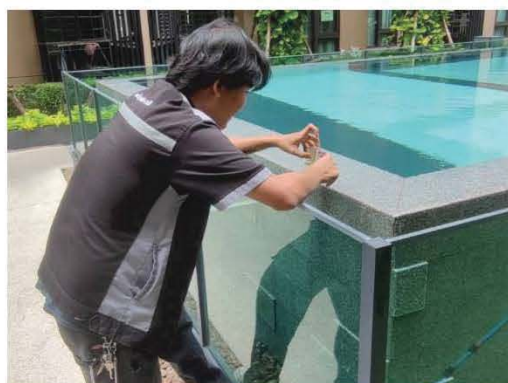
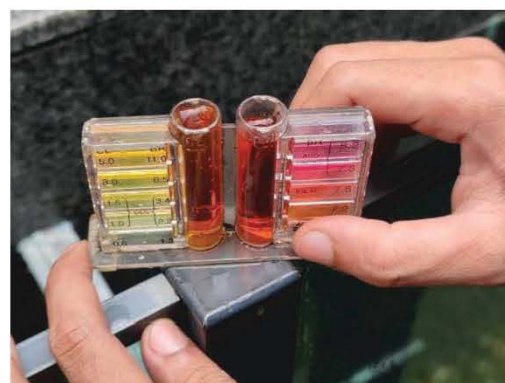
ภาพที่ 3.5.4-2 วิธีการตรวจวัด pH และ Chlorine

ตามมาตรการติดตามตรวจสอบผลกระทบสิ่งแวดล้อมโครงการ กำหนดให้โครงการต้องมีการเก็บตัวอย่าง และตรวจวิเคราะห์คุณภาพน้ำบริเวณสระว่ายน้ำของโครงการ เป็นประจำทุกวันๆ ละ 1 ครั้ง สำหรับพารามิเตอร์ที่กำหนดให้ตรวจวิเคราะห์ได้แก่ ค่าความเป็นกรด-ด่าง (pH) และคลอรีนอิสระ (Free Chlorine) โดยโครงการมีการตรวจวิเคราะห์โดยใช้ pH Test Kit และ Chlorine Test Kit และมีความถี่ทุกวัน วันละ 1 ครั้ง ซึ่งผลการตรวจวิเคราะห์ค่าความเป็นกรด-ด่าง แสดงดังภาคผนวก ง-1
