ผลการปฏิบัติตามมาตรการป้องกันและแก้ไขผลกระทบ สิ่งแวดล้อม

ผลการปฏิบัติตามมาตรการป้องกันและแก้ไขผลกระทบสิ่งแวดล้อม

ตารางที่ 2.2-1 มาตรการป้องกันและแก้ไขผลกระทบสิ่งแวดล้อม โครงการ CONDO ONE SIAM (ระยะดำเนินการ)

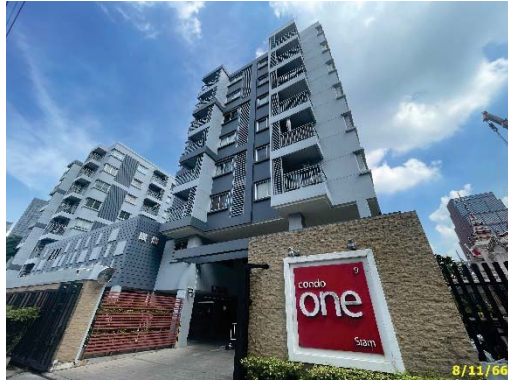
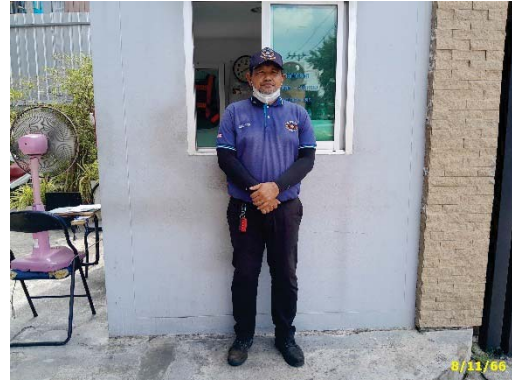
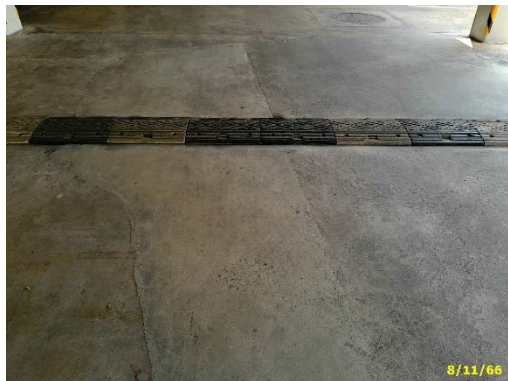
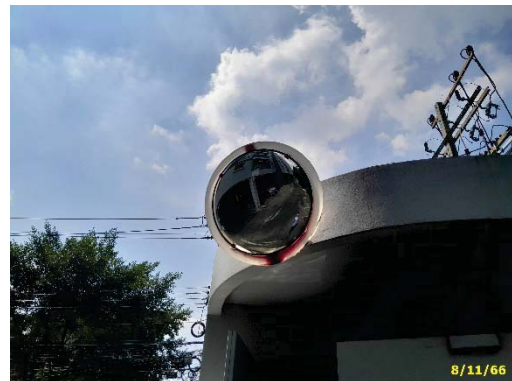
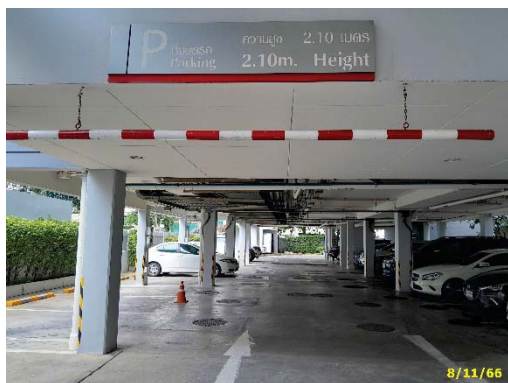
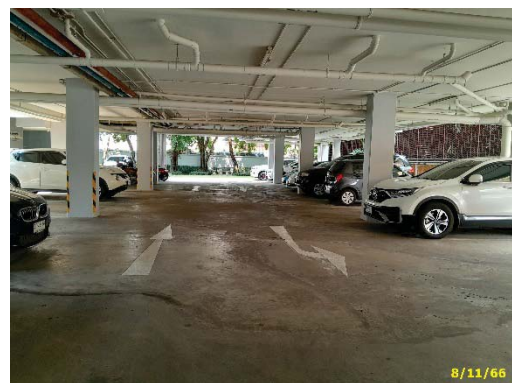
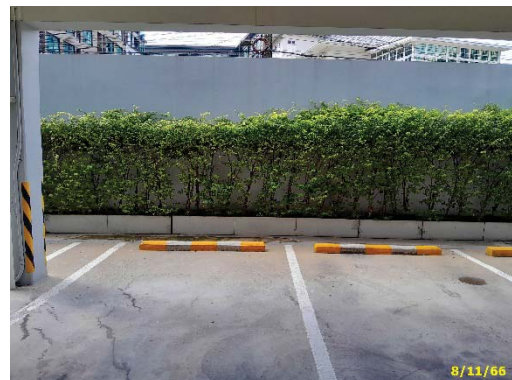
ทางเข้า-ออก

ป้อมและเจ้าหน้าที่รปภ.

สัณฐานลดความเร็ว

กระจกนุ่นโค้ง

เส้นทางการจราจร และพื้นที่จอดรถ

1.3 เสี่ยงและควา ม สั่นสะเทือน	- ควบคุมความเร็วของการใช้รถในบริเวณพื้นที่โครงการ เช่น ดัดป้าย จำกัดความเร็ว และทำสัญญาณ เพื่อลดความเร็ว และช่วยลดระดับเสียง ที่เกิดจากการเล่นของรถยนต์ลงไปด้วย	✓	-	ภาพที่ 2.2-1 การจราจร

3.8 การจราจร	<p>1. ติดตั้งป้ายสัญญาณจราจรให้ชัดเจนทั้งบนพื้นทาง และป้ายต่างๆบริเวณโครงการให้ชัดเจน เพื่อไม่ให้เกิดความสับสนของผู้ขับขี่ทำให้การเคลื่อนตัวของรถในโครงการ และบริเวณทางเข้า-ออก โครงการสามารถทำได้อย่างดี และปลอดภัย</p> <p>2. ติดตั้งกระจกโค้งบริเวณมุมทางสี่แยกและทางแยกของทางวิ่งภายในโครงการ เพื่อให้สามารถมองเห็นการเดินรถในช่องทางต่างๆ ได้อย่างชัดเจน</p> <p>3. จัดให้มีพนักงานรักษาความปลอดภัย คอยอำนวยความสะดวกให้แก่ผู้พักอาศัยในการเข้า-ออกโครงการ ไม่ให้เกิดการติดกระแสน้ำจราจร โดยเน้นให้รถสามารถเข้าโครงการได้สะดวก และรวดเร็วเพื่อลดปริมาณจราจรที่สะสมถนนซอยเลขเส้นที่ 3 และให้รถออกจากโครงการในช่วงที่ไม่ติดกระแสน้ำจราจร บนถนนซอยเลขเส้นที่ 3</p> <p>4. ให้เจ้าหน้าที่รักษาความปลอดภัยที่ประจำอยู่บริเวณทางเข้า-ออกโครงการ คอยอำนวยความสะดวก และอำนวยความสะดวกให้กับรถที่ต้องการกลับรถ ให้สามารถทำได้โดยถูกต้องและไม่เกิดการกีดขวางซึ่งกันและกันระหว่างรถที่จะมากับรถกับที่ จะเข้าหรือออกจากโครงการ</p> <p>5. รณรงค์ให้ผู้อยู่อาศัยใช้ระบบขนส่งมวลชน โดยอาจมีการรณรงค์เตือน หรือตัวที่มีการส่งเสริมการขายมาให้กับผู้อยู่อาศัยโดยตรงเพื่อดึงดูดผู้อยู่อาศัยให้เปลี่ยนไปใช้รถไฟฟ้า ซึ่งเป็นทางเลือกแก้ปัญหาจราจรอย่างยั่งยืน</p>	<p>✓ - โครงการมีสัญลักษณ์และเส้นทางจราจรบริเวณพื้นที่ทางในการเคลื่อนตัวของรถภายในพื้นที่อย่างชัดเจน</p> <p>✓ - โครงการมีการติดตั้งกระจกเงาโค้งบริเวณมุมทางสี่แยกและทางแยกบริเวณทางวิ่งภายในพื้นที่อย่างชัดเจน</p> <p>✓ - โครงการมีเจ้าหน้าที่รักษาความปลอดภัยคอยอำนวยความสะดวกให้แก่ผู้พักอาศัย และการจราจรภายในพื้นที่โครงการอย่างสม่ำเสมอ</p> <p>✓ - โครงการมีเจ้าหน้าที่รักษาความปลอดภัยคอยอำนวยความสะดวกให้แก่ผู้พักอาศัย และการจราจรภายในพื้นที่โครงการอย่างสม่ำเสมอ</p> <p>✕ - โครงการยังไม่มีแผนการรณรงค์ให้ผู้พักอาศัยใช้ระบบขนส่งมวลชน แต่อย่างไรก็ตาม</p>	- ตารางที่ 4-2	ภาพที่ 2.2-1 การจราจร ภาพที่ 2.2-1 การจราจร ภาพที่ 2.2-1 การจราจร ภาพที่ 2.2-1 การจราจร -

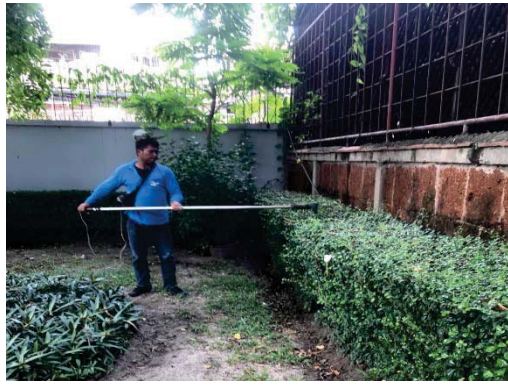
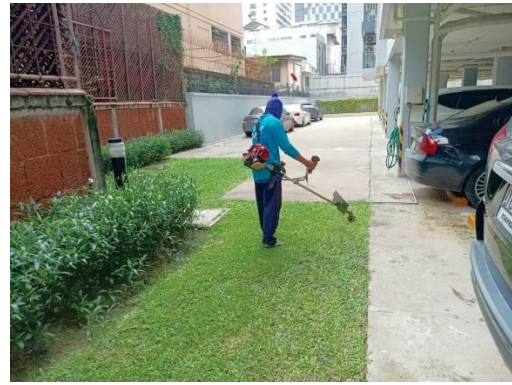
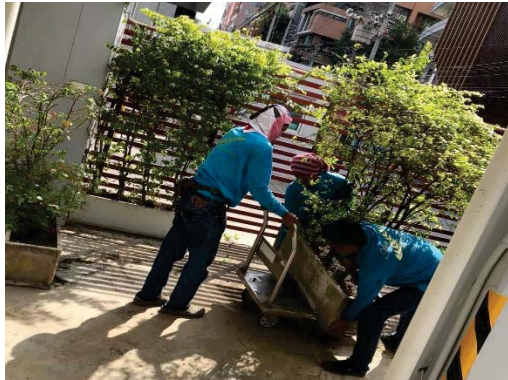
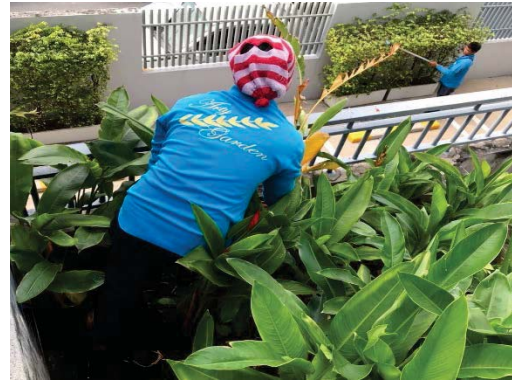
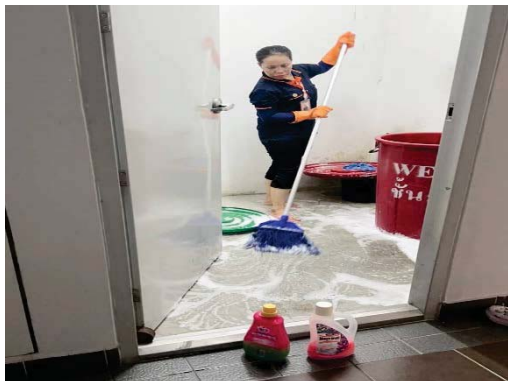
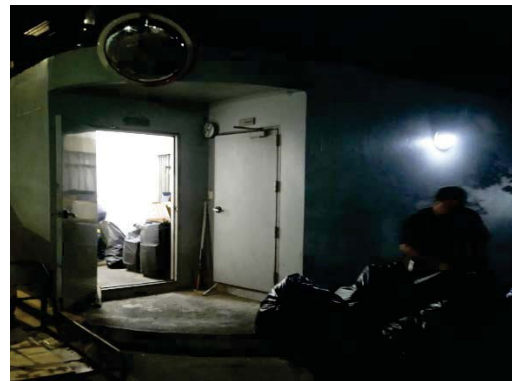
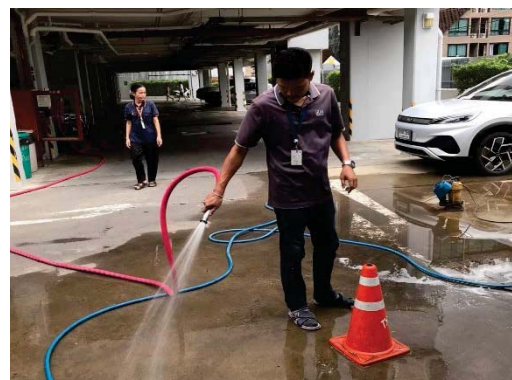
ดูแลตัดแต่งพื้นที่สีเขียว

ทำความสะอาดห้องพักมูลฝอย

รถเข้ามาเก็บขนมูลฝอย

ทำการล้างถนนโดยรอบพื้นที่โครงการ

3. จัดให้มีพนักงานทำความสะอาด คอยดูแลความสะอาดเรียบร้อย และจัดเก็บมูลฝอยจากถังมูลฝอย โดยจะคัดแยกมูลฝอยแต่ละประเภท ใส่ถุงรองรับมูลฝอย และมีการติดฉลากบอกประเภทของมูลฝอยนั้นๆ และนำไปไว้ที่ห้องพักมูลฝอยรวมของโครงการ	✓ - โครงการมีพนักงานทำความสะอาดดูแลความสะอาดเรียบร้อยในการเก็บมูลฝอย พร้อมทั้งคัดแยกประเภทก่อนนำไปรวมไว้ห้องพักมูลฝอยรวมของโครงการ	-	ภาพที่ 2.2-2 พนักงานดูแล พื้นที่โครงการ

4. การเก็บมูลฝอยในถุงจะไม่ให้มีปริมาณ หรือน้ำหนักมากเกินไปซึ่งบรรจุปริมาณมูลฝอยปริมาณ 3 ใน 4 ของถุง	✓ - โครงการมีพนักงานทำความสะอาดในการเก็บ/คัดแยกมูลฝอยให้อยู่ในปริมาณที่ไม่หนักต่อการเคลื่อนย้ายไปยังห้องพักมูลฝอยรวมเป็นประจำ	-	ภาพที่ 2.2-2 พนักงานดูแล พื้นที่โครงการ

3.4 การจัดการมูลฝอย (ต่อ)	5. ก่อนรวบรวมมูลฝอยจากจุดต่างๆ ไปยังห้องพักมูลฝอยรวมของโครงการ จะมีรถบรรทุกให้แนบเพื่อป้องกันมูลฝอยกระจัดกระจายและสะดักต่อการขนถ่าย	✓	-	ภาพที่ 2.2-2 พนักงานดูแลพื้นที่โครงการ

9. จัดให้มีการทำความสะอาดห้องพักมูลฝอยในแต่ละวัน และห้องพักมูลฝอยรวม อย่างสม่ำเสมอ เพื่อป้องกันการเพาะตัวของเชื้อโรค	✓	-	ภาพที่ 2.2-2 พนักงานดูแลพื้นที่โครงการ

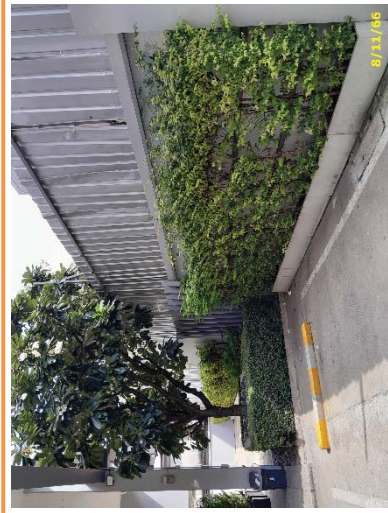
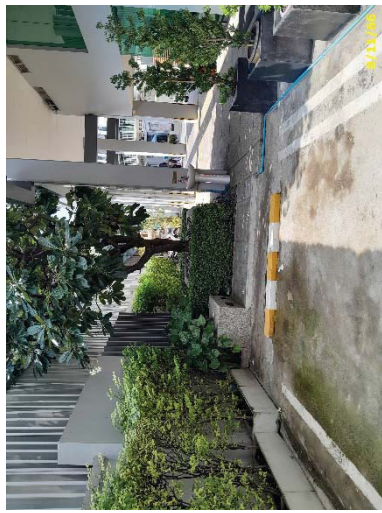
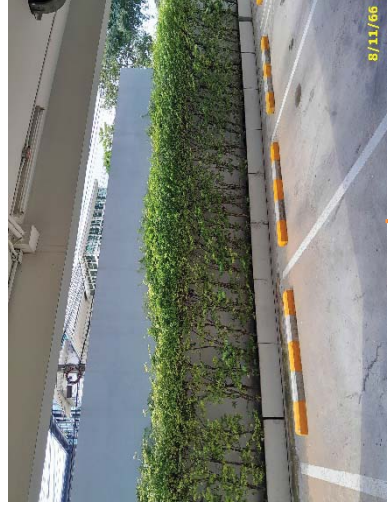
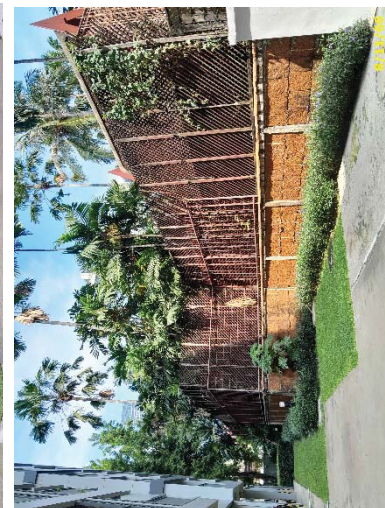
ชั้นล่าง
ภาพที่ 2.2-3 พื้นที่สีเขียว

รูปที่ 2
ภาพที่ 2.2-3 (ต่อ) พื้นที่สีเขียว

3. จัดให้มีพื้นที่สีเขียวภายในพื้นที่โครงการ บริเวณชั้นล่าง ถึงชั้นที่ 9 ขนาดพื้นที่รวม 725.32 ตร.ม. คิดเป็นอัตราส่วนพื้นที่สีเขียวต่อผู้พักอาศัยประมาณ 1.08 ตร.ม./คน โดยบริเวณชั้นล่างมีพื้นที่สีเขียว 540.55 ตร.ม. และมีพื้นที่ปลูกไม้ยืนต้น 195.69 ตร.ม. โดยต้นไม้ที่จะนำมาปลูก ได้แก่ จำปี, ลีลาวดี, อินทนิลน้ำ, ชมพูพันธุ์ทิพย์, กระเพรา, พิกุล, ไม้ไผ่หวาน, ไทรยอดทอง, ยี่เฉ, เดหลีใบกล้วย, เหลือศรี, หัวใจสีม่วง, ข่าไก่ไทย, หมากผู้หมากเมีย, เกลิคแก้ว, ขบ, ว่านกาบหอย, กระดังงาไทย, ตีนตุ๊กแก และหญ้าม้าเลเซี่ย เป็นต้น ซึ่งต้นไม้ที่เลือกปลูกจะสามารถดูดซับคาร์บอนไดออกไซด์ ที่เกิดจากยานพาหนะของโครงการได้ทั้งหมด	◎	- โครงการมีพื้นที่สีเขียวภายในพื้นที่บริเวณชั้นล่าง ชั้นที่ 2 โดยมีการดูแลอย่างสม่ำเสมอ เว้นแต่บริเวณชั้นที่ 3-9 ของโครงการยังไม่มีจัดให้มีพื้นที่สีเขียวตามชั้น แต่อย่างใด	ภาพที่ 2.2-3 พื้นที่สีเขียว

3. จัดให้มีพื้นที่สีเขียวภายในพื้นที่โครงการ บริเวณชั้นล่าง ถึงชั้นที่ 9 ขนาดพื้นที่รวม 725.32 ตร.ม. คิดเป็นอัตราส่วนพื้นที่สีเขียวต่อผู้พักอาศัยประมาณ 1.08 ตร.ม./คน โดยบริเวณชั้นล่างมีพื้นที่สีเขียว 540.55 ตร.ม. และมีพื้นที่ปลูกไม้ยืนต้น 195.69 ตร.ม. โดยต้นไม้ที่จะนำมาปลูก ได้แก่ จำปี, ลีลาวดี, อินทนิลน้ำ, ชมพูพันธุ์ทิพย์, กระจับปี่, พิกุล, ไม้เตยวัน, ไทรยอดทอง, ยี่โถ, เดหลีเบกล้วย, ขบา, ว่าน กาบหอย, กระจับปี่, ต้นตีนเป็ด และกล้วยมาเลเซีย เป็นต้น ซึ่งต้นไม้ที่เลือกปลูกจะสามารถดูดซับคาร์บอนไดออกไซด์ ที่เกิดจากยานพาหนะของโครงการได้ทั้งหมด	◎	ตารางที่ 4-2	ภาพที่ 2.2-3 พื้นที่สีเขียว

5. ดูแลสภาพพื้นที่สีเขียวของโครงการ และบริเวณพื้นที่ที่ถูกเวนคืนให้สวยงาม และมีความสมบูรณ์อยู่ตลอดเวลา	✓	- โครงการจัดให้พนักงานดูแลพื้นที่สีเขียวในการรดน้ำต้นไม้ ตัดแต่งกิ่งให้สวยงามอย่างเป็นประจำ	ภาพที่ 2.2-3 พื้นที่สีเขียว ภาคผนวก ค-1 สัญญาการทำความสะอาด

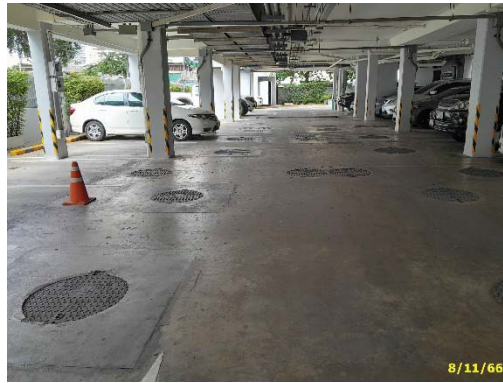
ภาพที่ 2.2-4 การบำบัดน้ำเสีย

พื้นที่ตั้งระบบบำบัดน้ำเสีย

1.4 คุณภาพน้ำ	1. จัดให้มีระบบบำบัดน้ำเสียรวมของโครงการ จำนวน 1 ชุด ซึ่งเป็น ระบบบำบัดน้ำเสียแบบตะกอนแ่ง (Activated Sludge) สามารถ รองรับน้ำเสียได้ 120 ลบ.ม./วัน ประสิทธิภาพในการบำบัดน้ำเสียร ยะ 92 บำบัดน้ำเสียจนได้น้ำทิ้งที่มีคุณภาพตามมาตรฐานน้ำทิ้งจาก อาคารประเภท ข. และจะมีค่า BOD ในน้ำทิ้งไม่เกิน 20 มก./ล. 2. จัดให้มีเจ้าหน้าที่ที่มีความรู้ ความชำนาญ ดูแลรักษาและควบคุม ระบบบำบัดน้ำเสีย ให้ทำงานได้อย่างต่อเนื่อง และมีประสิทธิภาพ	✓	-	ภาพที่ 2.2-4 ระบบบำบัดน้ำ เสีย

3.2 การบำบัดน้ำเสีย	1. จัดให้มีระบบบำบัดน้ำรวมของโครงการ จำนวน 1 ชุด ซึ่งเป็นระบบบำบัดน้ำเสียแบบตะกอนแรง (Activated Sludge) สามารถรองรับน้ำเสียได้ 120 ลบ.ม./วัน ประสิทธิภาพในการบำบัดน้ำเสียร้อยละ 92 บำบัดน้ำเสียจนได้น้ำที่มีคุณภาพมาตรฐานน้ำทิ้งจากอาคารประเภท ข และจะมีค่า BOD น้ำทิ้งไม่เกิน 20 มก./ล.	✓ - โครงการมีการก่อสร้างระบบบำบัดน้ำเสียรวม แบบตะกอนแรง (Activated Sludge) จำนวน 1 ชุด บริเวณทางทิศตะวันตก เรียวย่อยแล้ว	-	ภาพที่ 2.2-4 ระบบบำบัดน้ำ เสีย

3. จัดให้มีการสูบน้ำจากบ่อเก็บตะกอนไปกำจัดทุก 1 เดือน	✓ - โครงการจัดให้ช่างประจำอาคารในการดูแลตรวจสอบบ่อเก็บตะกอนเป็นประจำวัน หากบ่อเก็บตะกอนเต็มจะแจ้งต่อนิติบุคคลอาคารชุดในการว่าจ้างรถเข้ามาสูบน้ำพร้อมทั้งทำการตักกากไขมันจากบ่อตกขยะและไขมันทันที	-	ภาพที่ 2.2-4 ระบบบำบัดน้ำ เสีย

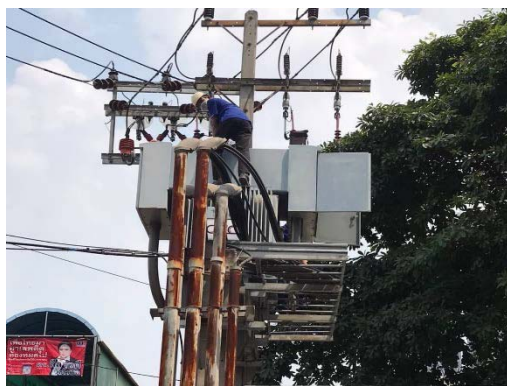
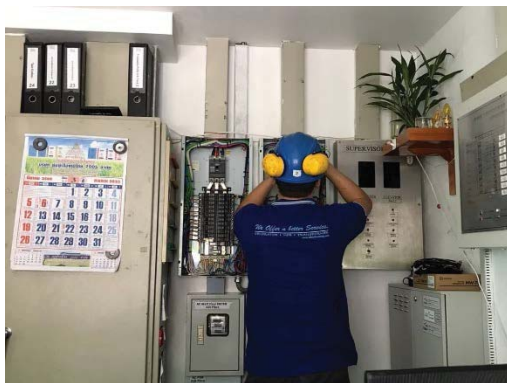
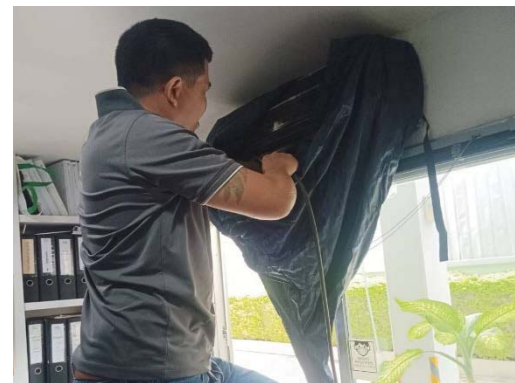
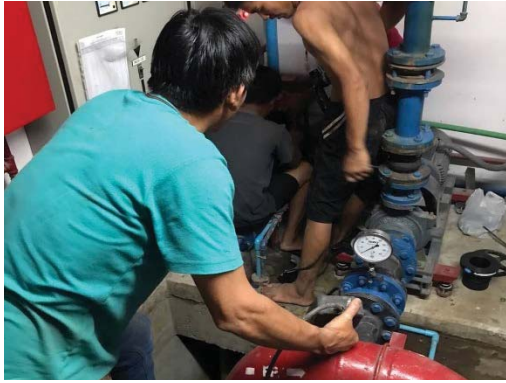
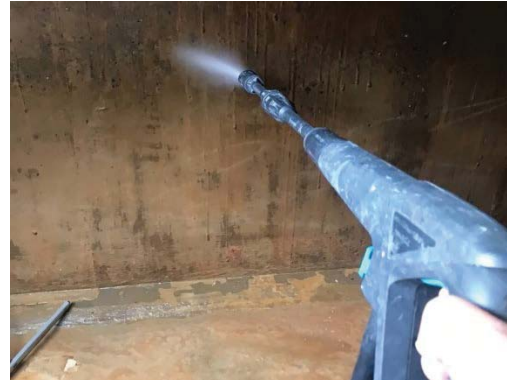
ภาพที่ 2.2-5 เจ้าหน้าที่ดูแลตรวจสอบระบบสาธารณูปโภคต่างๆ

ตรวจสอบเครื่องมือแปลงไฟฟ้า (ล่าสุด)

ตรวจเช็คระบบไฟฟ้า MDB (ล่าสุด)

ตรวจเช็คแผงป้องกันอัคคีภัย (ล่าสุด)

ตรวจเช็คเครื่องปรับอากาศ

ตรวจเช็คเครื่องปั้มน้ำ

ล้างถังสำรองน้ำใช้

2.2 นิเวศวิทยาทางน้ำ	- ดูแลระบบบำบัดน้ำเสียรวมของโครงการ ให้สามารถทำงานได้อย่างมีประสิทธิภาพ	✓	- โครงการมีช่างประจำอาคารในการดูแลตรวจสอบระบบบำบัดน้ำเสียอย่างสม่ำเสมอ	ภาพที่ 2.2-5 เจ้าหน้าที่ดูแล ร ว จ ส อ บ ร ะ บ บ สาธารณูปโภคต่างๆ

2. จัดให้มีเจ้าหน้าที่ที่มีความรู้ ความชำนาญ ดูแลรักษาและควบคุมระบบบำบัดน้ำเสีย ให้ทำงานได้อย่างต่อเนื่อง และมีประสิทธิภาพ	✓ - โครงการมีเจ้าหน้าที่ที่มีความรู้ ในการดูแลระบบบำบัดน้ำเสียให้มีประสิทธิภาพ และผลน้ำคุณภาพน้ำเสียอยู่ในเกณฑ์มาตรฐาน	-	ภาพที่ 2.2-5 เจ้าหน้าที่ดูแล ตร ว จ ส อ บ ร ะ บ บ สาธารณูปโภคต่างๆ

3.7 ระบบปรับปรุงอากาศและระบบระบายอากาศ	1. ดูแลตรวจสอบอุปกรณ์ที่ใช้ระบายอากาศให้สามารถใช้งานได้อยู่เสมอ โดยทำการตรวจสอบช่องเปิดต่างๆ มีให้มีสิ่งกีดขวางกันการระบายอากาศ	✓	- โครงการมีช่างประจำอาคารในการดูแลตรวจสอบอุปกรณ์ระบายอากาศ อย่างสม่ำเสมอ	ภาพที่ 2.2-5 เจ้าหน้าที่ดูแลตรวจ รว จ ส อ บ ร ะ บ าย สาธารณูปโภคต่างๆ

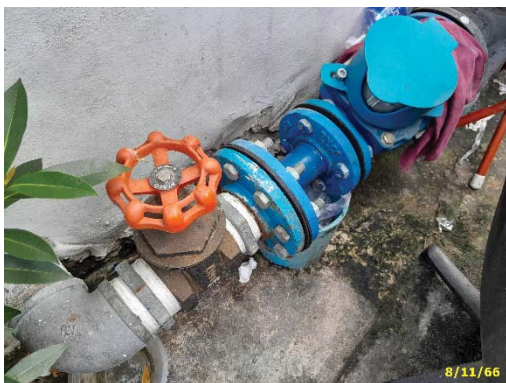
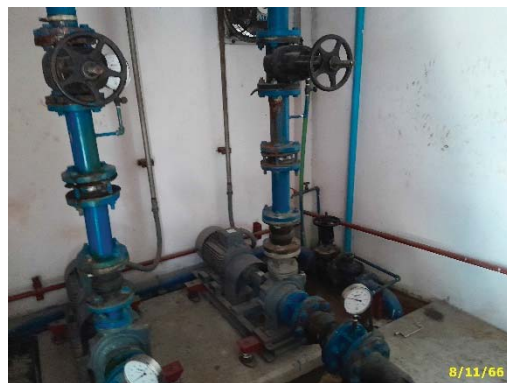
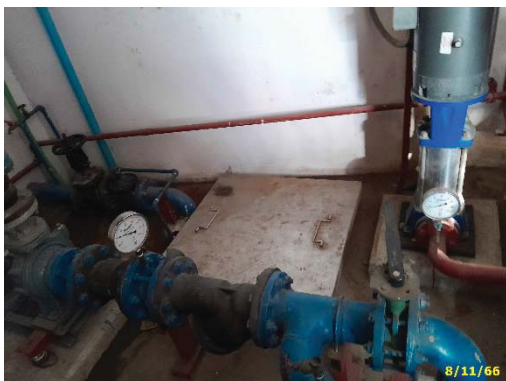
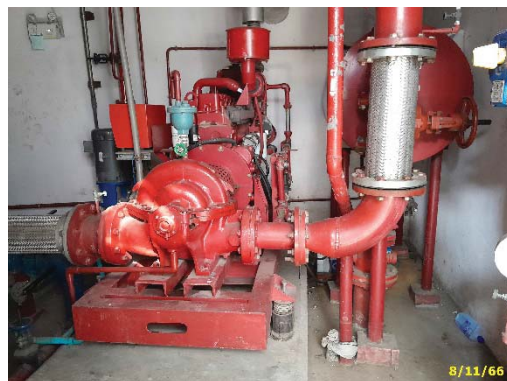
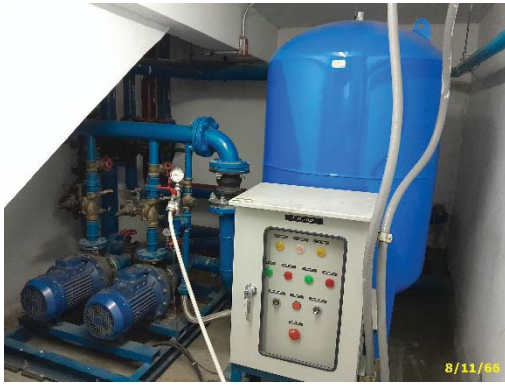
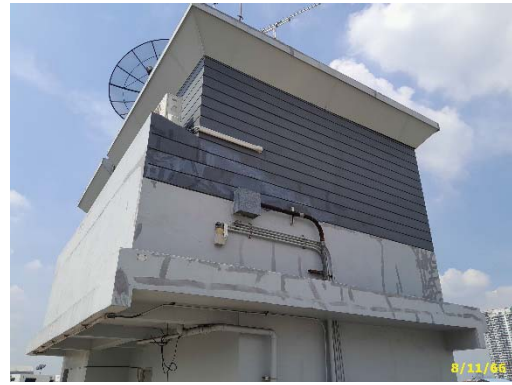
ท่อประปานครหลวง

เครื่องปั้มน้ำอุโมงค์-ปริมาตรขึ้นใต้ดิน

ถังสำรองน้ำขึ้นใต้ดิน

เครื่องปั้มน้ำดับเพลิงขึ้นใต้ดิน

Booster Pump

ถังเก็บน้ำชั้นดาดฟ้า

3. คุณค่าการใช้ประโยชน์ของมนุษย์				
3.1 การใช้พื้นที่	1. จัดให้มีถังเก็บน้ำใต้ดิน จำนวน 1 ถึง มีความจุประสิทธิภาพประมาณ 241 ลบ.ม. สำหรับใช้เพื่ออุปโภค-บริโภคปริมาณ 140 ลบ.ม. และสำรองน้ำเพื่อการดับเพลิงปริมาณ 101 ลบ.ม.	✓	- โครงการมีถังเก็บน้ำขึ้นใต้ดินสำหรับสำรองน้ำเพื่อใช้ในการอุปโภค-บริโภค และสำหรับสำรองน้ำในการดับเพลิง อย่างเพียงพอ	ภาพที่ 2.2-6 ระบบน้ำใช้

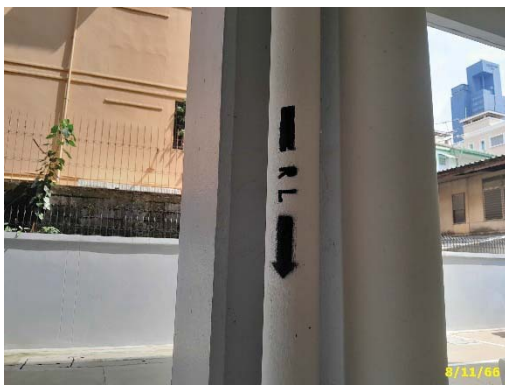
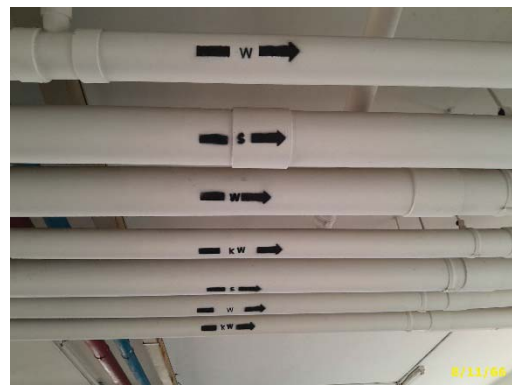
ภาพที่ 2.2-7 ระบบระบายน้ำ

ระบบระบายน้ำฝน

ระบบระบายน้ำในอาคาร

3.3 การระบายน้ำ	1. จัดให้มีบ่อหน่วงน้ำ จำนวน 1 บ่อ ปริมาตรประสิทธิภาพประมาณ 38 ลบ.ม. สามารถรองรับน้ำหลากหลายในพื้นที่โครงการประมาณ 19 ลบ.ม. ได้อย่างเพียงพอ และจะจำกัดการระบายน้ำด้วยเครื่องสูบน้ำซึ่งติดตั้งไว้จำนวน 2 เครื่อง (ใช้งานจริง 1 เครื่อง สำรอง 1 เครื่อง) อัตราการสูบน้ำเครื่องละ 1.44 ลบ.ม./วินาที (0.024 ลบ.ม./วินาที)	✓ - โครงการมีบ่อหน่วงน้ำ จำนวน 1 บ่อ ในการรองรับน้ำหลากในพื้นที่ อย่างเพียงพอ โดยภายในบ่อหน่วงน้ำมีเครื่องสูบน้ำในการช่วยระบาย อย่างสม่ำเสมอ	-	ภาพที่ 2.2-7 การระบายน้ำ

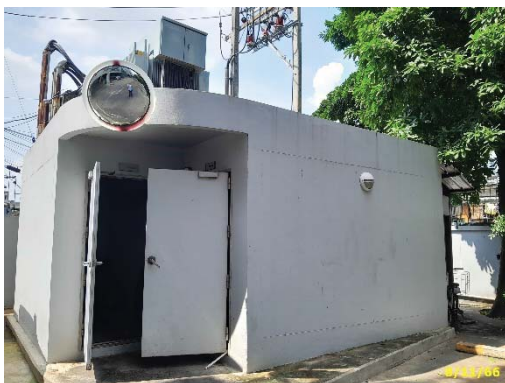
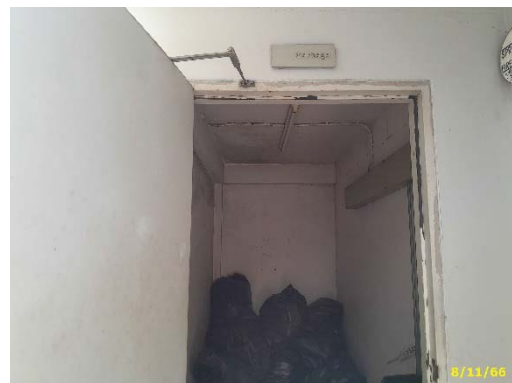
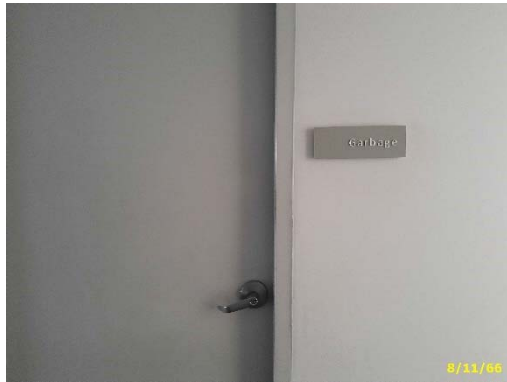
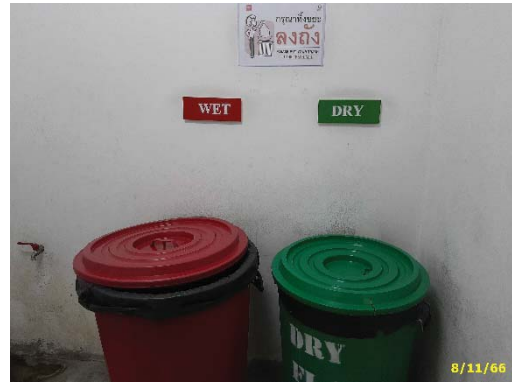
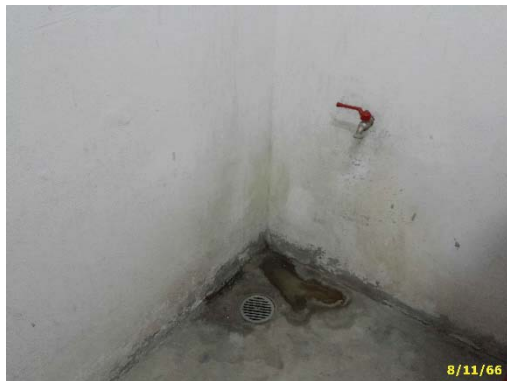
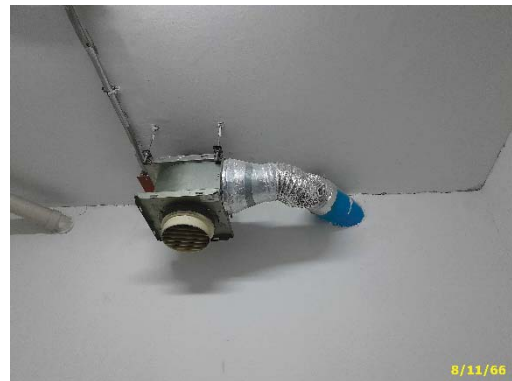
ห้องพักมูลฝอยรวม

ห้องพักมูลฝอยประจำชั้น

ท่อและก๊อกระบายน้ำทิ้ง

พัดลมดูดอากาศ

1. จัดให้มีห้องพักมูลฝอยในแต่ละชั้นของอาคาร จำนวน 1 ห้อง/ชั้น แต่ละห้องมีขนาดกว้าง 2 ม. ยาว 2.1 ม. พื้นที่ประมาณ 4.2 ตร.ม.	✓ - โครงการมีห้องพักมูลฝอยประจำชั้นของอาคาร จำนวน 1 ห้อง/ชั้น เรียบร้อยแล้ว	-	ภาพที่ 2.2-8 ห้องพักมูลฝอย

2. ตั้งถังรองรับมูลฝอยขนาด 100 ล. จำนวน 2 ถัง/ชั้น (ถังมูลฝอยแห้ง 1 ถัง/ชั้น และถังมูลฝอยเปียก 1 ถัง/ชั้น) ไว้ภายในห้องพักมูลฝอยแต่ละชั้น	✓ - โครงการมีถังรองรับมูลฝอยขนาด 100 ลิตร จำนวน 2 ถัง รองรับสำหรับมูลฝอยแห้ง และเปียก อย่างละ 1 ถัง ภายในห้องพักมูลฝอยประจำชั้น เรียบร้อยแล้ว	-	ภาพที่ 2.2-8 ห้องพักมูลฝอย

6. จัดให้มีห้องพักมูลฝอยของโครงการ ขนาดกว้าง 2 ม. ยาว 2.5 ม. ความจุประมาณ 7.5 ลบ.ม. (คิดที่ระดับความสูง 1.5 ม.) ตั้งอยู่บริเวณชั้นล่างใกล้กับที่จอดรถและทางวิ่งภายในโครงการ	✓	-	ภาพที่ 2.2-8 ห้องพักมูลฝอย

10. ห้องพักมูลฝอยรวมจะมีประตูปิดมิดชิด เพื่อป้องกันกลิ่นรบกวนผู้อยู่อาศัยและชุมชนบริเวณใกล้เคียง โดยเปิดประตูเฉพาะช่วงที่มีการขนถ่ายมูลฝอยเท่านั้น	✓	-	ภาพที่ 2.2-8 ห้องพักมูลฝอยโครงการ

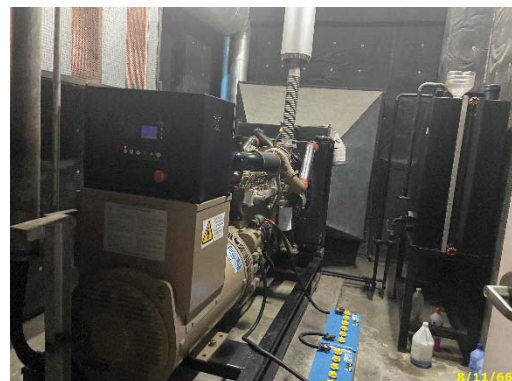
ห้องไฟฟ้าปกติ

ห้องไฟฟ้าฉุกเฉิน

3.5 การใช้ไฟฟ้า	1. จัดให้มีระบบไฟฟ้าปกติ โดยใช้ Transformer ชนิด Outdoor Oil Immerse ขนาด 1,250 KVA จำนวน 1 ชุด	✓	- โครงการจัดให้มีระบบไฟฟ้าปกติ จำนวน 1 ชุด เรียบร้อยแล้ว	ภาพที่ 2.2-9 ระบบไฟฟ้า

2. จัดให้มีระบบไฟฟ้าฉุกเฉิน โดยติดตั้ง Battery ขนาด 12 V. และเครื่องกำเนิดไฟฟ้า ขนาด 125 KVA จำนวน 1 ชุด สำรองไฟได้นาน 2 ชม.	✓	- โครงการจัดให้มีระบบไฟฟ้าฉุกเฉิน จำนวน 1 ชุด เรียบร้อยแล้ว	ภาพที่ 2.2-9 ระบบไฟฟ้า

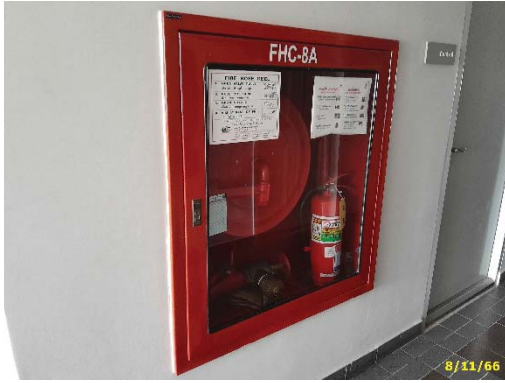
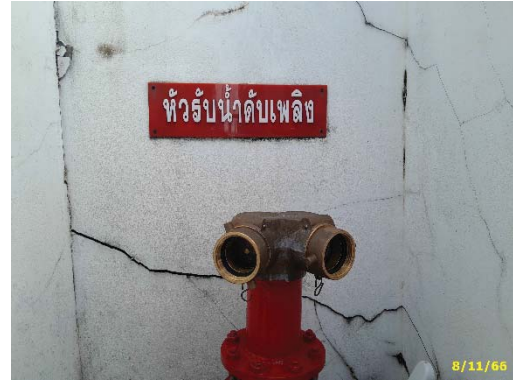
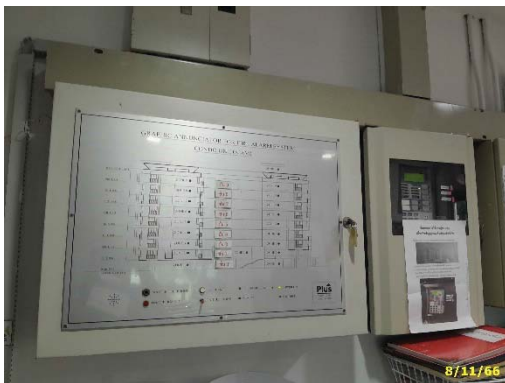
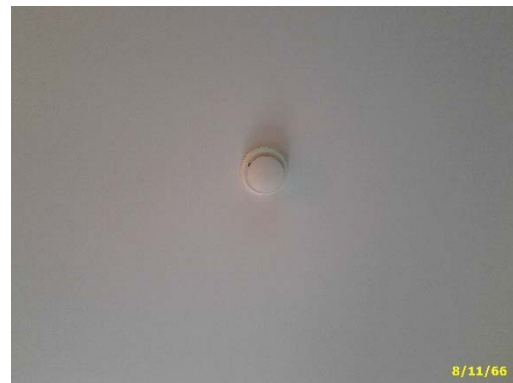
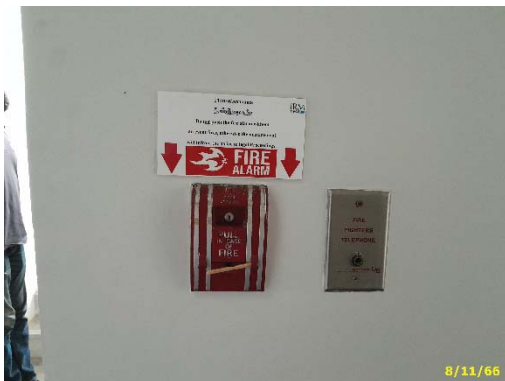
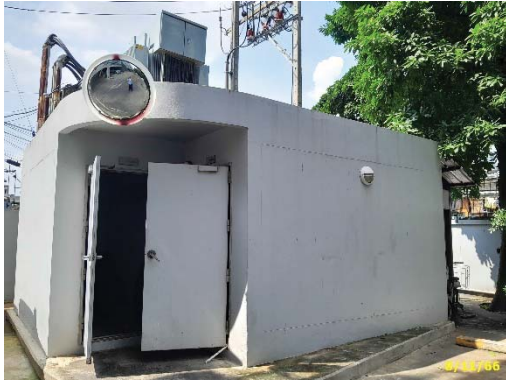
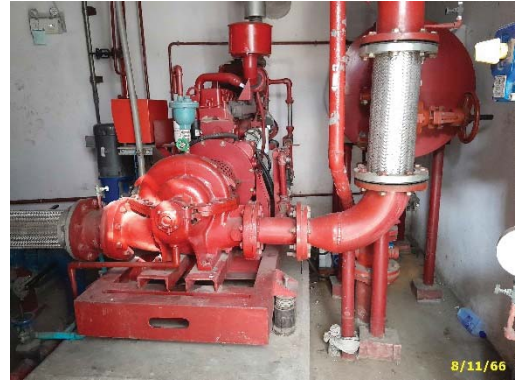
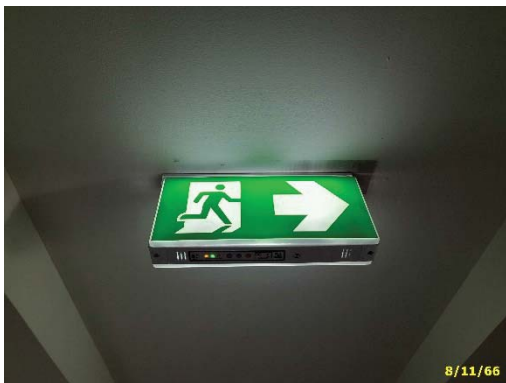
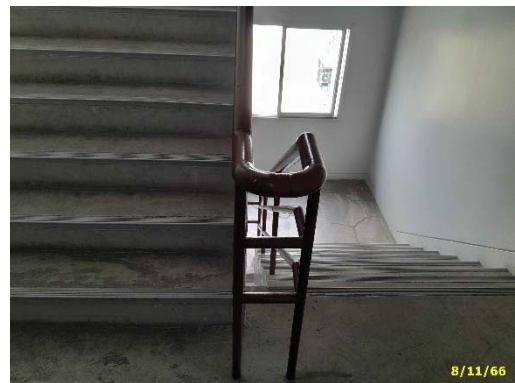
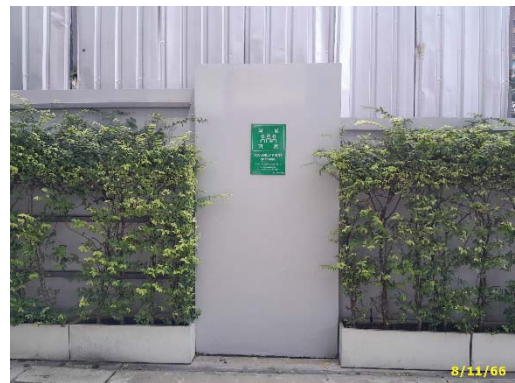
ตู้เก็บสายน้ำดับเพลิงพร้อมอุปกรณ์

หัวรับน้ำดับเพลิง

ระบบป้องกันอัคคีภัย

แผงควบคุม (FCP)

เครื่องตรวจจับควัน (Smoke Detector)

เครื่องแจ้งเหตุโดยใช่มือดึง (Fire Alarm Manual Station)

ระบบเตือนอัคคีภัย

เครื่องสูบน้ำดับเพลิง

การสำรองน้ำดับเพลิง

ป้ายทางหนีไฟ

บันไดหนีไฟ

เส้นทางการหนีไฟ

การกำหนดจุดรวมคน

ทางหนีไฟ

2. จัดให้มีจำนวนคนเบื้องต้น ไว้บริเวณที่ว่างด้านทิศใต้ของโครงการ ขนาดพื้นที่ประมาณ 175 ตร.ม. ซึ่งสามารถรองรับผู้พักอาศัยภายในโครงการ จำนวน 673 คน ได้อย่างเพียงพอ	✓	- โครงการจัดให้มีพื้นที่จุดรวมคนเบื้องต้น ด้านทิศใต้บริเวณทางหน้าทางเข้า-ออก เรียบร้อยแล้ว	ภาพที่ 2.2-10 ระบบป้องกันและเตือนอัคคีภัย

3.6 การป้องกันอัคคีภัย (ต่อ)	3. ติดป้ายแนะนำการใช้อุปกรณ์แต่ละตัว ไว้บริเวณที่อุปกรณ์ติดตั้งอยู่ เพื่อให้ผู้ที่เกี่ยวข้องเกิดเหตุดูสามารถใช้ได้ทันที	✓	- อุปกรณ์แต่ละตัวภายในพื้นที่โครงการมีป้ายการแนะนำวิธีการใช้ การเก็บรักษา ภายในอุปกรณ์อย่างชัดเจน	ภาพที่ 2.2-10 ระบบป้องกันและเตือนอัคคีภัย

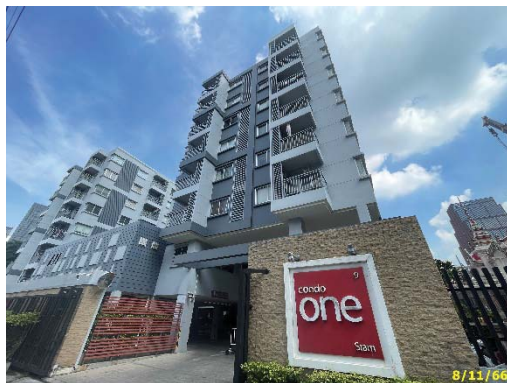
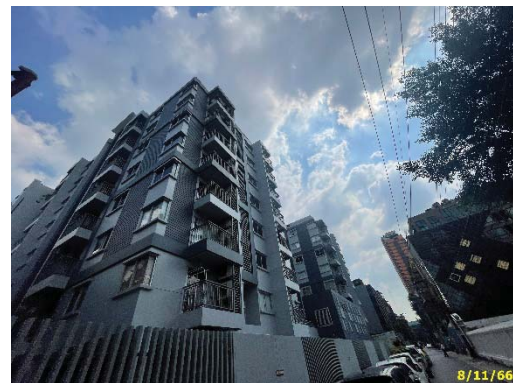
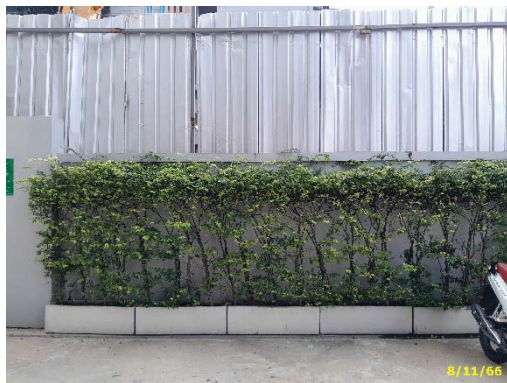
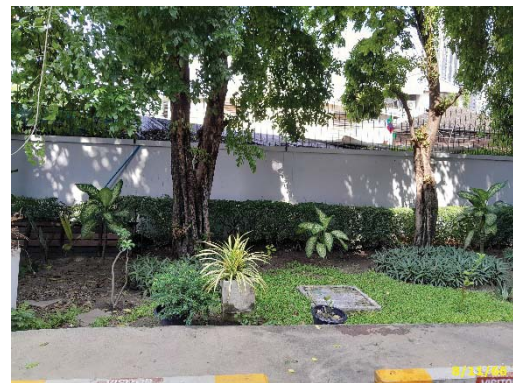
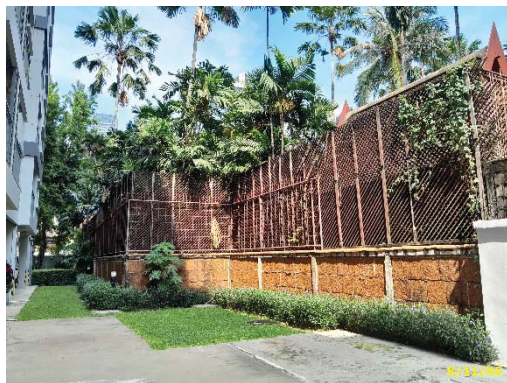
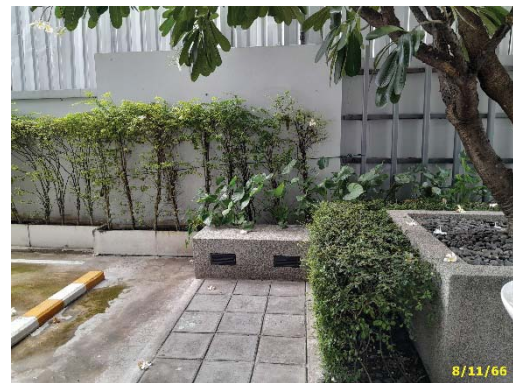
ภาพที่ 2.2-12 สีอาคาร และรั้ว

สีอาคาร

รั้วรอบโครงการ

4. คุณค่าต่อคุณภาพชีวิต				
4.1 สภาพเศรษฐกิจและสังคม	-			
4.2 การสาธารณสุข	-			
4.3 สุขภาพและทัศนียภาพ	1. เลือกใช้โหนดอาคารเป็นโหนดสีอ่อน โดยผนังอาคารที่ติดกับทิศใต้จะ เป็นสีขาว เพื่อลดผลกระทบด้านทัศนียภาพ และความโดดเด่นของอาคารต่อพื้นที่บริเวณรอบ และสภาพแวดล้อมโดยรอบ 2. จัดทำแผงเหล็ก ขนาดกว้าง 0.65 ม. สูง 2.1 ม. (เท่ากับ ความสูงของชั้น) เพื่อบังทัศนียภาพที่ไม่เหมาะสมจากการติดตั้งพัดลมระบายความร้อนของเครื่องปรับอากาศ และการตากผ้าของผู้อยู่อาศัยบริเวณริมระเบียง ไม่ให้เกิดทัศนอุจาดต่อพื้นที่บริเวณนี้ และพื้นที่โดยรอบ	✓ - โครงการมีการเลือกสีอาคารเป็นโหนดสีอ่อนสว่างสบายตา เพื่อลดผลกระทบด้านทัศนียภาพ - โครงการมีการจัดทำแผงเหล็กบริเวณห้องผู้พักอาศัยในแต่ละห้อง	- -	ภาพที่ 2.2-12 สีอาคารและรั้ว ภาพที่ 2.2-12 สีอาคารและรั้ว

6. ก่อสร้างรั้วโปร่งความสูง 2 ม. โดยด้านบนเป็นผนังก่ออิฐฉาบปูนเรียบ ความสูงประมาณ 1 ม. และด้านบนเป็นระแนงเหล็กความสูงประมาณ 1 ม. บริเวณแนวเขตที่ดินทิศตะวันตกที่ติดกับถนนซอยเกษมสันต์ 3 และด้านทิศเหนือของพื้นที่โครงการที่ติดกับคลองมหา	✓	- โครงการมีการก่อสร้างรั้วรอบเขตพื้นที่อย่างชัดเจน เรียบร้อยแล้ว	ภาพที่ 2.2-11 สื่ออาคาร/รั้วโครงการ
