ผลการปฏิบัติตามมาตรการติดตามตรวจสอบผลกระทบ
สิ่งแวดล้อม

ผลการปฏิบัติตามมาตรการติดตามตรวจสอบผลกระทบสิ่งแวดล้อม

บัดนี้ นิติบุคคลอาคารชุด คอนโดวัน สยาม ได้มอบหมายให้ บริษัท ศูนย์วิเคราะห์น้ำ จำกัด ดำเนินการติดตามตรวจสอบผลการปฏิบัติตามมาตรการฯ โครงการ CONDO ONE SIAM (ระยะดำเนินการ) ช่วงเดือนกรกฎาคม ถึง ธันวาคม 2566 ตามที่กำหนดไว้ในรายงานการวิเคราะห์ผลกระทบสิ่งแวดล้อม โดยเนื้อหาบทนี้จะแสดงผลการปฏิบัติตามมาตรการติดตามตรวจสอบผลกระทบสิ่งแวดล้อม ซึ่งทางบริษัทศูนย์วิเคราะห์น้ำ จำกัด ได้ทำการตรวจประเมินด้วยวิธี Walk through Survey พร้อมทั้งรวบรวมเอกสารหลักฐานต่างๆ และภาพถ่ายประกอบผลการปฏิบัติตามมาตรการฯ

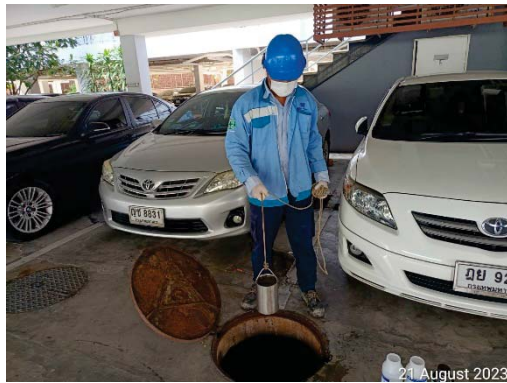
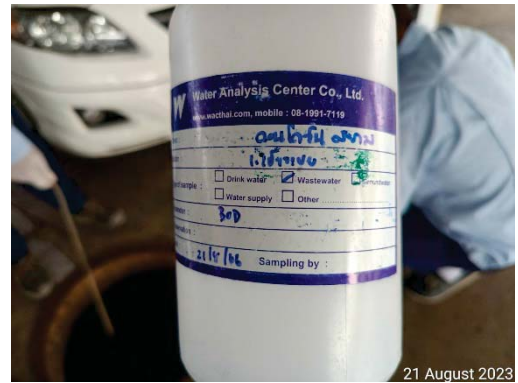
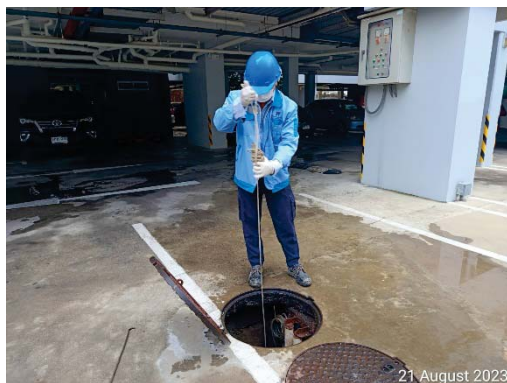
ภาพที่ 3.5.3-1 จุดเก็บน้ำทิ้งก่อนการบำบัด และน้ำทิ้งหลังการบำบัด

ตามมาตรการติดตามตรวจสอบผลกระทบสิ่งแวดล้อมโครงการ CONDO ONE SIAM กำหนดให้ต้องเก็บตัวอย่างและตรวจวิเคราะห์คุณภาพน้ำทั้งก่อนการบำบัดและหลังการบำบัด เดือนละ 1 ครั้ง จำนวน 2 แห่ง (ภาพที่ 3.5.3-1) ได้แก่ บ่อปรับสมดุล ในพารามิเตอร์ ค่าความเป็นกรด-ด่าง (pH), ค่าความสกปรกในรูปบีโอดี (BOD), สารแขวนลอย (SS), ทีเคเอ็น (TKN), ซัลไฟด์ (Sulfide), น้ำมันและไขมัน (Oil & Grease) และ Total coliform Bacteria (ภาพที่ 3.5.3-2) และบ่อพักน้ำทั้ง ในพารามิเตอร์ ค่าความเป็นกรด-ด่าง (pH), ค่าความสกปรกในรูปบีโอดี (BOD), สารแขวนลอย (SS), ทีเคเอ็น (TKN), ซัลไฟด์ (Sulfide), น้ำมันและไขมัน (Oil & Grease), Total coliform Bacteria และ Residual Chlorine (ภาพที่ 3.5.3-3) อนึ่ง เพื่อการปฏิบัติให้สอดคล้องต่อมาตรการดังกล่าว โครงการจึงกำหนดให้ตรวจวิเคราะห์คุณภาพน้ำทั้ง จำนวน 2 จุด ได้แก่ จุดน้ำทั้งก่อนการบำบัด และน้ำทั้งหลังการบำบัด โดยปัจจุบันโครงการได้มีการปฏิบัติสอดคล้องต่อมาตรการดังกล่าวเป็นที่เรียบร้อยแล้ว (ภาพที่ 3.5.3-2)

น้ำทิ้งก่อนการบำบัด

น้ำทิ้งหลังการบำบัด
