## ผลการปฏิบัติตามมาตรการป้องกันและแก้ไขผลกระทบ สิ่งแวดล้อม

## บทที่ 2

โครงการ อาคารสำนักงานและศูนย์การค้าเกษร 2 (ปัจจุบันใช้ชื่อ อาคาร เกษรทาวเวอร์) ปัจจุบันอยู่ภายใต้การบริหารของ บริษัท เกษรแอสเซท แมนเนจเม้นท์ จำกัด (ดังภาคผนวก ข-1) เป็นอาคารสำนักงาน-พาณิชยกรรม ขนาดความสูง 30 ชั้น ชั้นลอยและชั้นใต้ดิน 1 ชั้น ความสูง 135.9 เมตร จำนวน 1 อาคาร ขนาดพื้นที่โครงการรวม 4-0-5.25 ไร่ (6,421 ตารางเมตร) โดยโครงการได้จัดทำรายงานการวิเคราะห์ผลกระทบสิ่งแวดล้อม และได้ผ่านการพิจารณาเห็นชอบรายงานฯ ตามหนังสือจากสำนักงานนโยบายและแผนทรัพยากรธรรมชาติและสิ่งแวดล้อม ตามหนังสือเลขที่ทส.1009.5/11705 ลงวันที่ 22 ตุลาคม 2557 โดยหนังสือเห็นชอบ ได้กำหนดมาตรการป้องกันและแก้ไขผลกระทบสิ่งแวดล้อมและมาตรการติดตามตรวจสอบผลกระทบสิ่งแวดล้อม เพื่อเป็นแนวทางให้โครงการปฏิบัติรวมไปถึงเสนอรายงานผลการปฏิบัติตามมาตรการฯ ต่อหน่วยงานอนุญาต และหน่วยงานที่เกี่ยวข้อง รวมทั้งสำนักงานนโยบายและแผนทรัพยากรธรรมชาติและสิ่งแวดล้อม (สผ.) ทุก 6 เดือนนั้น

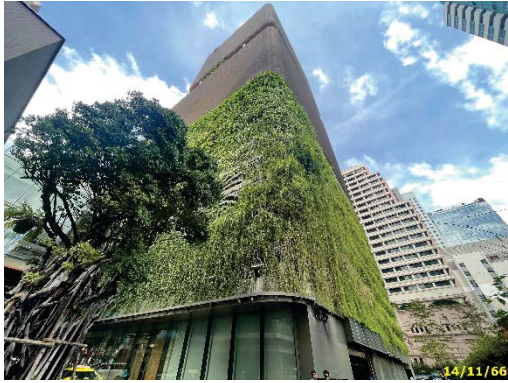
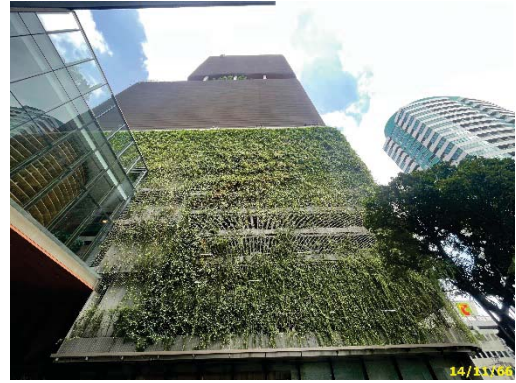
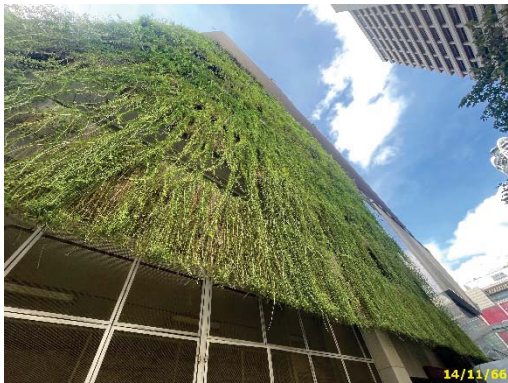
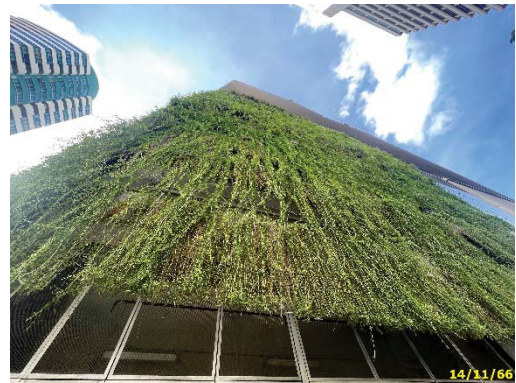
ภาพที่ 2.2-1 พื้นที่สีเขียว และการบำรุงรักษา

Green Wall บริเวณชั้นจอดรถชั้นที่ 2-ชั้นที่ 9

พนักงานดูแลพื้นที่สีเขียว

- มลพิษทางอากาศ (ต่อ)	5. จัดให้มีพื้นที่สีเขียวภายในโครงการให้มากที่สุด ขนาดพื้นที่รวม 661.23 ตารางเมตร เพื่อให้ต้นไม้ดังกล่าวช่วยดูดซับมลพิษจากที่จอดรถโดยพื้นที่นี้ที่โครงการเลือกปลูกสามารถดูดซับคาร์บอนมอนอกไซด์ได้ประมาณ 102 โมล หรือคิดเป็นประมาณ 4,488 กรัม	✓ - ทางโครงการได้จัดให้มีการปลูกต้นไม้บริเวณชั้นที่ 1 และทั้งมีการปลูกต้นไม้ยืนต้นตลอดแนวรั้วตามแนวเขตที่ดินของโครงการ เพื่อจัดเป็น Buffer Zone บริเวณเส้นทางทางจราจรจราจรและทางเดินเท้ารอบพื้นที่โครงการ	-	ภาพที่ 2.2-1 พื้นที่สีเขียวและการบำรุงรักษา

3. จัดให้มีพื้นที่สีเขียวภายในโครงการให้ได้มากที่สุด โดยจัดให้มีพื้นที่สีเขียวของพื้นที่รวมทั้งสิ้น 661.23 ตารางเมตร	✓	- โครงการมีการปลูกไม้ยืนต้น ไม้พุ่ม ไม้ประดับ และหญ้าคลุมดินภายในโครงการ และส่วนที่จัดให้เป็นพื้นที่สีเขียวเพื่อช่วยยึดหน้าดิน	ภาพที่ 2.2-1 พื้นที่สีเขียวและการบำรุงรักษา

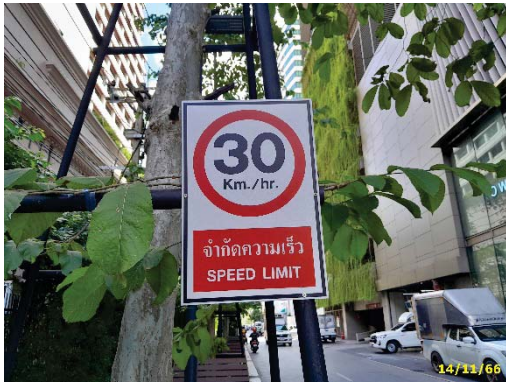
ป้ายจำกัดความเร็ว

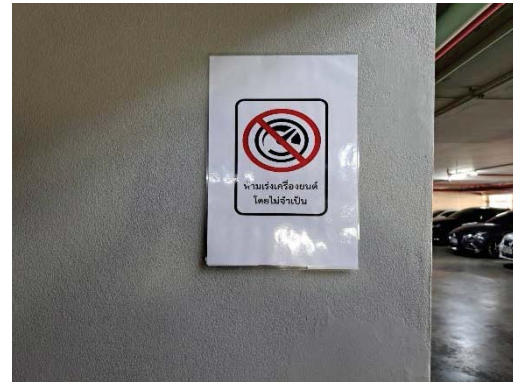
ป้ายห้ามรถเครื่องยนต์

1.3 เสียง	1. ติดตั้งป้ายห้ามแรงเครื่องยนต์ไว้บริเวณที่จอดรถและทางวิ่งภายในโครงการให้เห็นอย่างชัดเจน	✓ - ทางโครงการได้ติดตั้งป้าย “ห้ามแรงเครื่องยนต์” ไว้ยังบริเวณพื้นที่จอดรถและเส้นทางจราจรภายในโครงการ	-	ภาพที่ 2.2-2 การจัดการระบบจราจร

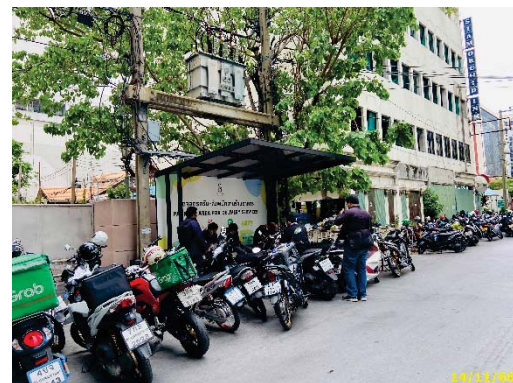
จุดสำหรับจอดรถจักรยานยนต์

3.9 การจราจร (ต่อ)	ติดตั้งป้ายไฟจราจรตามการจราจรอย่างเคร่งครัด เพื่อความสะดวกและปลอดภัยในการเดินทาง			
	3) ติดตั้งไฟฟ้าแสงสว่างบริเวณจุดจอดรถจักรยานยนต์ทุกจุด ให้สามารถมองเห็นรถที่เข้าและออกได้อย่างชัดเจนในช่วงเวลากลางคืน	✓	- โครงการมีการติดตั้งระบบไฟฟ้าส่องสว่างไว้ในบริเวณพื้นที่จอดรถจักรยานยนต์อย่างทั่วถึง	ภาพที่ 2.2-2 การจัดการระบบการจราจร

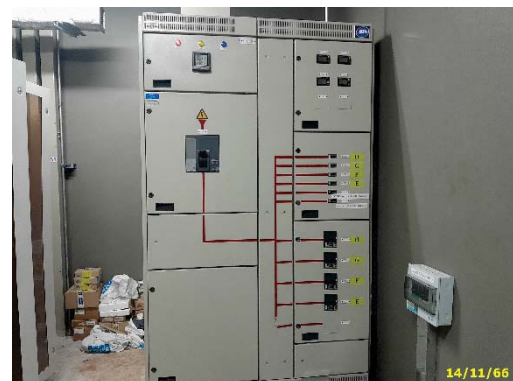
## ภาพที่ 2.2-3 การจัดการระบบบำบัดน้ำเสีย

ตู้ควบคุมและมอเตอร์ไฟฟ้าระบบบำบัด

1.4 คุณภาพน้ำ	1. โครงการจะจัดให้มีระบบบำบัดน้ำเสียรวม จำนวน 1 ชุด เป็นระบบบำบัดน้ำเสียแบบตะกอนแรง ออกแบบให้รองรับน้ำเสียได้ 300 ลูกบาศก์เมตร/วัน มีประสิทธิภาพร้อยละ 92 คิดค่าความสกปรกผลเสีย (BOD) ของน้ำเสียที่เข้าระบบบำบัดน้ำเสียเท่ากับ 300 มิลลิกรัม/ลิตร และมีค่า BOD ในน้ำทิ้งไม่เกิน 20 มิลลิกรัม/ลิตร	✓ - ทางโครงการจัดทำระบบบำบัดน้ำเสียรวมแบบตะกอนแรง โดยออกแบบให้สามารถรองรับปริมาณน้ำเสียได้ 300 ลูกบาศก์เมตร/วัน จำนวน 1 ชุด	-	ภาพที่ 2.2-3 การจัดการระบบบำบัดน้ำเสีย

2. จัดให้มีเจ้าหน้าที่ที่มีความรู้ความชำนาญ ดูแลรักษาและควบคุมระบบบำบัดน้ำเสียของโครงการให้ทำงานได้อย่างต่อเนื่องและมีประสิทธิภาพ	✓ - ทางโครงการจัดให้มีเจ้าหน้าที่ฝ่ายอาคารดำเนินการตรวจสอบระบบการทำงานของบริษัทผู้รับจ้างให้สามารถทำงานได้อย่างมีประสิทธิภาพอยู่เสมอ หากพบว่ามีความชำรุดจะดำเนินการแจ้งซ่อมแซมทันที	-	ภาพที่ 2.2-3 การจัดการระบบบำบัดน้ำเสีย แผนการบำรุงรักษาเครื่องจักร

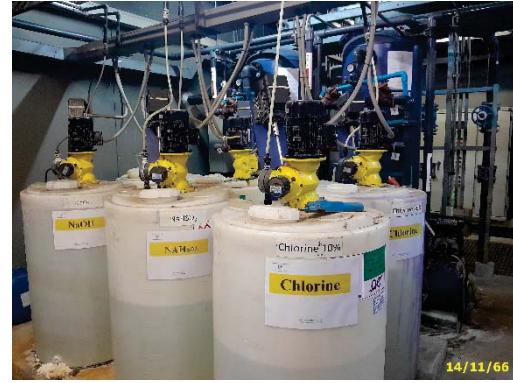
ระบบรีไซเคิลน้ำ

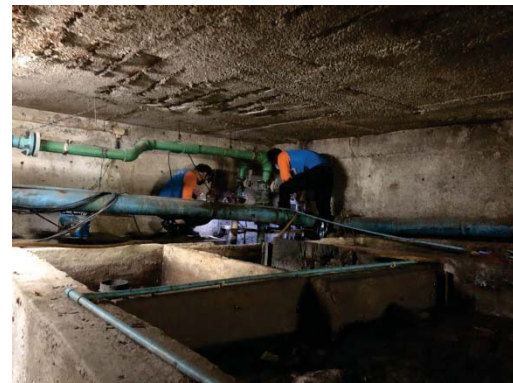
คู่มือการทำงานระบบบำบัดน้ำเสีย

3. จัดทำคู่มือการดูแลรักษาขารระบบบำบัดน้ำเสีย เพื่อให้เจ้าหน้าที่ฝ่ายช่างปฏิบัติได้มีประสิทธิภาพ	✓ - โครงการมีการจัดทำคู่มือและผังระบบบำบัดน้ำเสียให้แก่เจ้าหน้าที่ฝ่ายช่างประจำอาคาร พร้อมทั้งมีการส่งมอบงาน รายละเอียดการทำงานและวิธีการทำงานให้แก่เจ้าหน้าที่ฝ่ายช่างให้รับทราบ	-	ภาพที่ 2.2-3 การจัดการระบบบำบัดน้ำเสีย

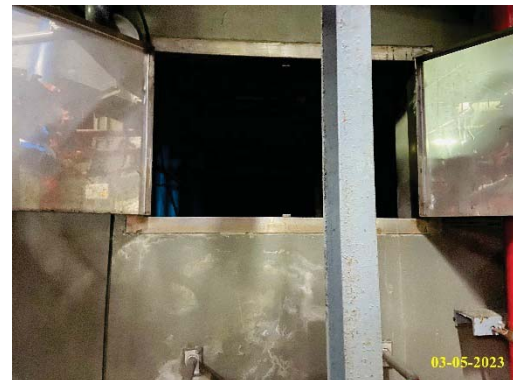
ภาพที่ 2.2-4 การจัดการระบบประปาและน้ำใช้

ถังสำรองน้ำชั้นใต้ดิน

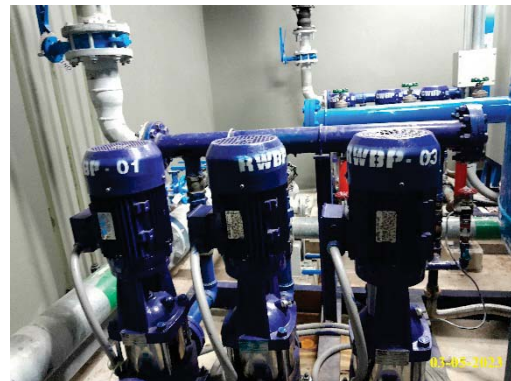
Booster pump

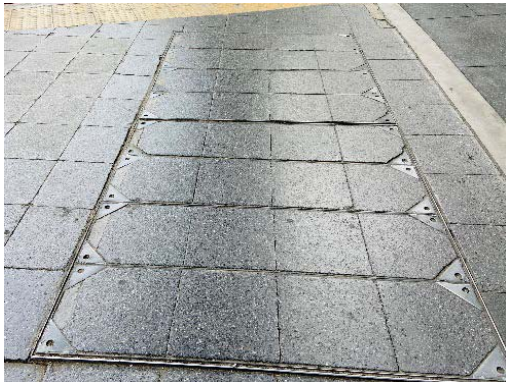
บ่อท่ว่งน้ำ

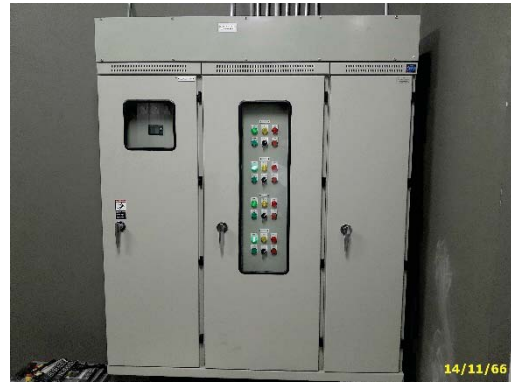
ตู้ควบคุมการระบายน้ำ

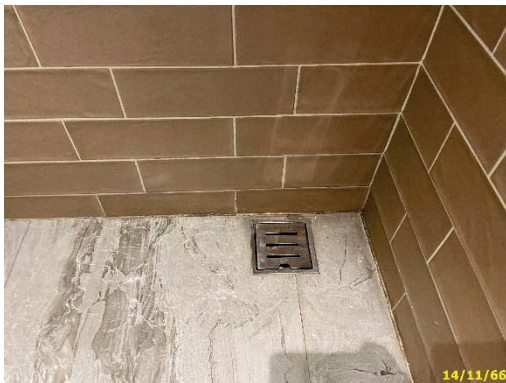
ตะแกรงครอบรูท่อ

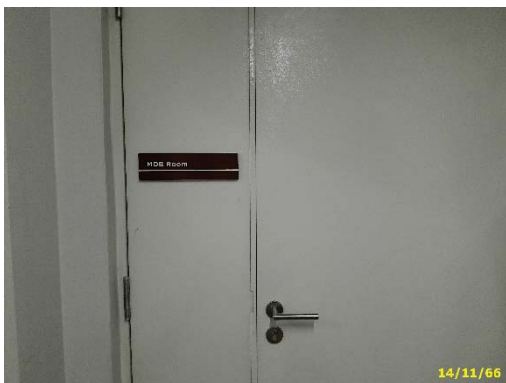
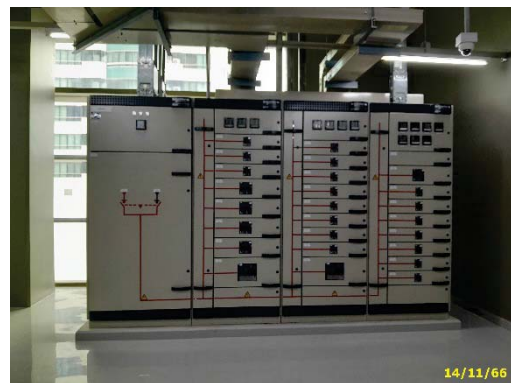
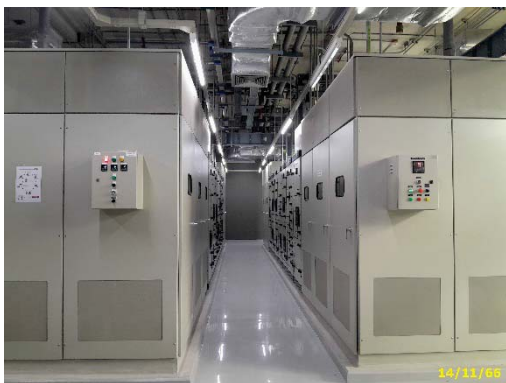
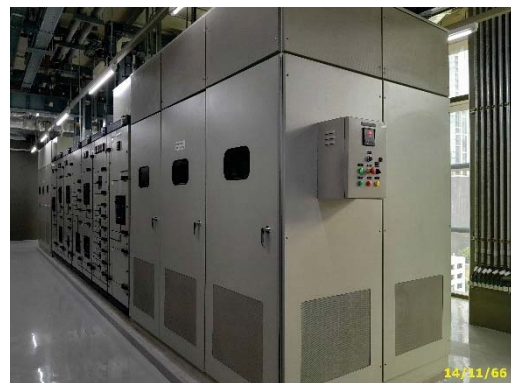
ระบบไฟฟ้าปกติ

1. โครงการติดตั้งระบบไฟฟ้า ดังนี้	✓	- โครงการรับกระแสไฟฟ้ามาจากการไฟฟ้านครหลวงเขตคลองเตย เข้าสู่ระบบไฟฟ้าของโครงการ โดยจะรับกระแสไฟฟ้าจำหน่ายไฟฟ้าแรงสูงผ่านหม้อแปลงไฟฟ้าแรงสูงจากการไฟฟ้านครหลวงเขตคลองเตย ขนาด 24 KV ผ่าน Transformer ชนิด Dry Type Cast Resin ขนาด 2,000 KVA จำนวน 2 ชุด และขนาด 1,600 KVA จำนวน 2 ชุด แปลงไฟ 24	ภาพที่ 2.2-6 ระบบไฟฟ้าและการอนุรักษ์พลังงาน

1) ระบบไฟฟ้าปกติ โครงการจะรับกระแสไฟฟ้า โดยจำหน่ายไฟฟ้าแรงสูงผ่านหม้อแปลงไฟฟ้าแรงสูงจากการไฟฟ้านครหลวงเขตคลองเตย ขนาด 24 KV ผ่าน Transformer ชนิด Dry Type Cast Resin ขนาด 2,000 KVA จำนวน 2 ชุด และขนาด 1,600 KVA จำนวน 2 ชุด แปลงไฟ 24	✓	-	-

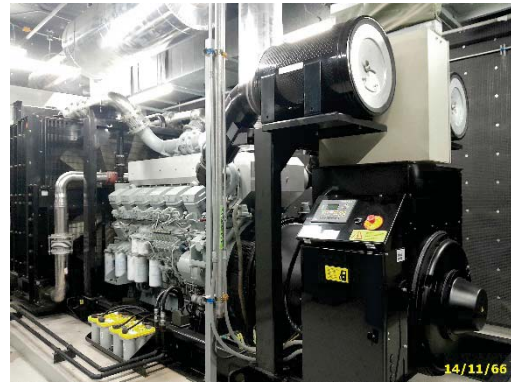
เครื่องกำเนิดไฟฟ้าสำรอง (Generator)

2) ระบบไฟฟ้าสำรอง โครงการจะรับกระแสไฟฟ้า โดยจำหน่ายไฟฟ้าแรงสูงผ่านหม้อแปลงไฟฟ้าแรงสูงจากการไฟฟ้านครหลวงเขตคลองเตย ขนาด 24 KV ผ่าน Transformer ชนิด Dry Type Cast Resin ขนาด 2,000 KVA จำนวน 2 ชุด และขนาด 1,600 KVA จำนวน 2 ชุด แปลงไฟ 24	✓	-	-

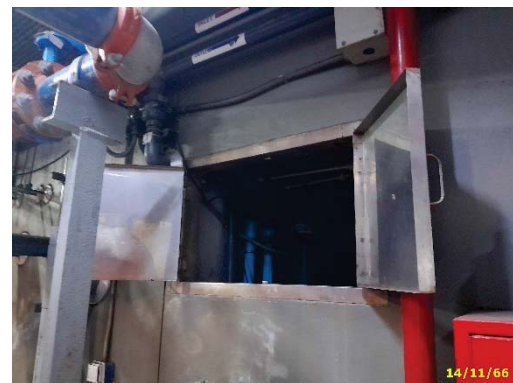
เครื่องสูบน้ำดับเพลิง

3.7 การป้องกันอัคคีภัย (ต่อ)	<p>เมตร เพื่อสูบน้ำดับเพลิงจากถังเก็บน้ำซึ่งใช้ดินซีเมนต์ในการดับเพลิงขึ้นได้            दिन ถึงชั้นที่ 11 ของอาคาร กรณีเกิดเหตุเพลิงไหม้ โดยในการออกแบบ            เครื่องสูบน้ำดับเพลิงที่ติดตั้ง ได้คำนวณจากแรงดัน ณ จุดจ่ายที่ไกลสุด            แรงดันสูญเสียในเส้นท่อน้ำแรงดันสูญเสียเนื่องจากแรงโน้มถ่วง จะมี            แรงดันสุทธิของโซนนี้อยู่ที่ 104 เมตร ดังนั้น แรงดันเครื่องสูบน้ำ            ดับเพลิงที่ออกแบบที่แรงดันสุทธิของโซนนี้อยู่ที่ 165 เมตร จึง            เพียงพอที่จะสูบน้ำดับเพลิง</p> <p>- โซนนี้อยู่ที่ 12 ถึงชั้นที่ 18) ติดตั้งเครื่องสูบน้ำดับเพลิง (Fire Pump) ชนิดขับเคลื่อนด้วยเครื่องยนต์ดีเซล จำนวน 1 เครื่อง อัตรา            การสูบ 3.78 ลูกบาศก์เมตร/นาที่ ที่ TDH 220 เมตร ทำงานร่วมกับ            เครื่องสูบน้ำรักษาความดันน้ำในระบบท่อใต้ดินที่ (Jockey Pump)            จำนวน 1 เครื่อง อัตราการสูบ 0.08 ลูกบาศก์เมตร/นาที่ที่ TDH 230            เมตร เพื่อสูบน้ำดับเพลิงจากถังเก็บน้ำซึ่งใช้ดินซีเมนต์ในการดับเพลิงขึ้นที่            12 ถึงชั้นที่ 18 ของอาคาร กรณีเกิดเหตุเพลิงไหม้ โดยในการออกแบบ            เครื่องสูบน้ำดับเพลิงที่ติดตั้ง ได้คำนวณจากแรงดัน ณ จุดจ่ายที่ไกลสุด            แรงดันสูญเสียในเส้นท่อน้ำแรงดันสูญเสียเนื่องจากแรงโน้มถ่วง จะมี            แรงดันสุทธิของโซนนี้อยู่ที่ 135 เมตร ดังนั้น แรงดันเครื่องสูบน้ำ            ดับเพลิงที่ออกแบบที่แรงดันสุทธิของโซนนี้อยู่ที่ 220 เมตร จึง            เพียงพอที่จะสูบน้ำดับเพลิงได้อย่างมีประสิทธิภาพ</p> <p>ติดตั้งเครื่องสูบน้ำดับเพลิง (Fire Pump) ชนิดขับเคลื่อนด้วย            เครื่องยนต์ดีเซลจำนวน 1 เครื่อง อัตราการสูบ 3.78 ลูกบาศก์เมตร/            นาที่ที่ TDH 275 เมตร ทำงานร่วมกับเครื่องสูบน้ำรักษาความดันน้ำใน</p>

3.7 การป้องกันอัคคีภัย (ต่อ)	ระบบท่อไคคิงที่ (Jockey Pump) จำนวน 1 เครื่อง อัตราการสูบ 0.08 ลูกบาศก์เมตร/นาที ที่ TDH280 เมตร เพื่อสูบน้ำดับเพลิงจากถังเก็บน้ำชั้นใต้ดินใช้ในการดับเพลิงชั้นที่ 19 ถึงชั้นหลังคาของอาคารกรณีเกิดเหตุเพลิงไหม้ โดยในการออกแบบเครื่องสูบน้ำดับเพลิงที่ติดตั้งได้คำนวณจากแรงดัน ณ จุดจ่ายที่ไกลสุด แรงดันสูญเสียในเส้นท่อแรงดันสูญเสียเนื่องจากแรงโน้มถ่วง จะมีแรงดันสุทธิของโซ่กลางเท่ากับ 197 เมตร ดังนั้น แรงดันเครื่องสูบน้ำดับเพลิงที่ออกแบบที่แรงดันสุทธิของโซ่บนบน เท่ากับ 280 เมตร จึงเพียงพอที่จะสูบน้ำดับเพลิงได้อย่างมีประสิทธิภาพทั้งนี้ ห้องเครื่องสูบน้ำดับเพลิงของโครงการตั้งอยู่ที่ชั้นใต้ดิน มีความสูง 4.25 เมตร	✓

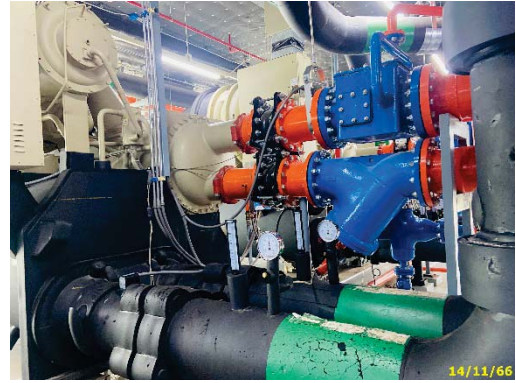
Water Cooled Chiller

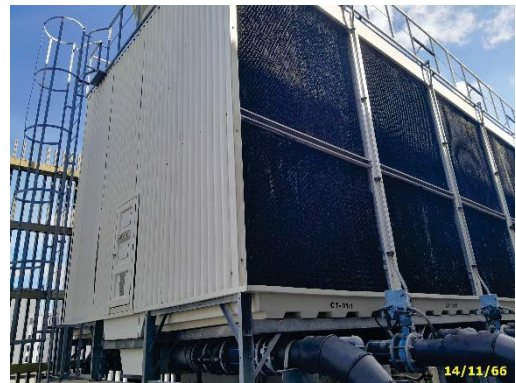
หอผึ่งเย็น (Cooling Tower)

4. เลือกใช้คลอรีนในการทำความสะอาดและทำลายเชื้อลีสทีโอเนลลาตามวิธีการที่กำหนดไว้ในประกาศกรมอนามัยเรื่องข้อปฏิบัติการควบคุมเชื้อลีสทีโอเนลลาในหอผึ่งเย็นของอาคารในประเทศไทย โดยกำหนดความถี่อย่างน้อยปีละ 2 ครั้ง หรือมากกว่าถ้าจำเป็น	✓	- โครงการได้จ้างบริษัท จาร์ติน เอ็นจิเนียริง จำกัด ในการตรวจสอบบำรุงรักษาและทำความสะอาดห้องผึ่งเย็นของโครงการ โดยยึดแนวทางการปฏิบัติตามประกาศกรมอนามัยเรื่อง	ภาคผนวก ค-1 แผนการบำรุงรักษาเครื่องจักร

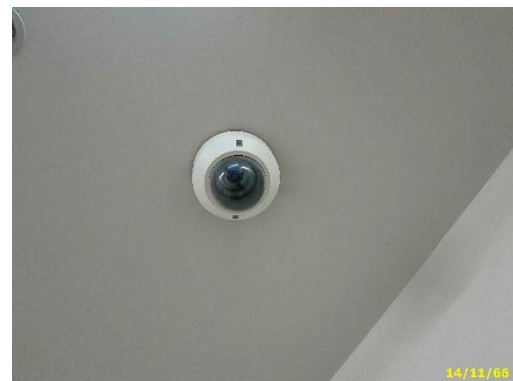
ภาพที่ 2.2-11 ระบบรักษาความปลอดภัย

ระบบกล้องโทรทัศน์วงจรปิด CCTV

4.8 ระบบรักษาความปลอดภัยภายในอาคาร	1. จัดให้มีการติดตั้งระบบกล้องวงจรปิด (CCTV) บริเวณโดยรอบอาคารโครงการ โดยติดตั้งบริเวณทางเข้า-ออกอาคาร บริเวณโถงลิฟต์ บริเวณที่จอดรถจักรยานยนต์ เป็นต้น 2. จัดให้มีการติดตั้งไฟฟ้าส่องสว่างโดยรอบอาคารโครงการตลอดจนบริเวณพื้นที่จอดรถจักรยานยนต์ 3. จัดให้มีเจ้าหน้าที่รักษาความปลอดภัยคอยตรวจความปลอดภัยภายในโครงการ ตลอดจนบริเวณพื้นที่จอดรถจักรยานยนต์	✓ - โครงการมีการติดตั้งระบบกล้องวงจรปิด (CCTV) บริเวณโดยรอบอาคารโครงการและภายในอาคารอย่างทั่วถึง  ✓ - ทางโครงการจัดให้มีเจ้าหน้าที่รักษาความปลอดภัยตรวจสอบความเรียบร้อยภายในโครงการตลอดเวลา  ✓ - โครงการมีการติดตั้งระบบไฟฟ้าส่องสว่างไว้ในบริเวณพื้นที่จอดรถจักรยานยนต์อย่างทั่วถึง	-  -  -	ภาพที่ 2.2-11 ระบบการรักษาความปลอดภัย  ภาพที่ 2.2-11 ระบบการรักษาความปลอดภัย  ภาพที่ 2.2-2 การจัดการระบบการจราจร
