ผลการปฏิบัติตามมาตรการติดตาม
ตรวจสอบผลกระทบสิ่งแวดล้อม

โครงการ Condolette Ize Ratchatewi ดำเนินการโดย บริษัท พุกกะา เรียลเอสเตท จำกัด (มหาชน) (ปัจจุบันได้โอนอาคารให้แก่นิติบุคคลเรียบร้อยแล้ว) เป็นอาคารชุดพักอาศัย ขนาดความสูง 33 ชั้น ความสูง 114.06 เมตร (ความสูงวัดถึงส่วนที่สูงที่สุด) จำนวน 1 อาคาร มีจำนวนห้องชุดพักอาศัยทั้งสิ้น 306 ห้อง ขนาดพื้นที่ 1-2-24 ไร่ หรือ 2,496 ตารางเมตร ตั้งอยู่ที่ถนนเพชรบุรี แขวงถนนเพชรบุรี เขตราชเทวี กรุงเทพมหานคร ซึ่งอยู่ใจกลาง กรุงเทพมหานคร มีศักยภาพทางด้านเศรษฐกิจ และมีความพร้อมทางด้านสาธารณูปโภคและสาธารณูปการ จึงเป็นพื้นที่ที่สามารถรองรับการพัฒนาโครงการได้ และสอดคล้องกับรูปแบบการเติบโตของเมือง เนื่องจากพื้นที่ดังกล่าวเป็นย่านที่มีการขยายตัวด้านธุรกิจประเภทการค้า/พาณิชย์ ทำให้สามารถใช้อาคารประกอบของกิจกรรมต่างๆ ในเมือง ที่ออกแบบและพัฒนาไว้สำหรับรองรับการขยายตัวของเมืองในด้านต่างๆ ได้อย่างมีประสิทธิภาพ ไม่ว่าจะเป็น ศูนย์การค้า ร้านค้า/ร้านอาหาร และสถานประกอบการต่างๆ ซึ่งเป็นแหล่งซื้อ-ขายสินค้าและบริการ ระบบขนส่งสาธารณะ ระบบโครงข่ายการคมนาคมหรือระบบขนส่งมวลชนกรุงเทพมหานครหลายประเภท ได้แก่ รถไฟฟ้าขนส่งมวลชน (BTS) และระบบทางด่วนต่างๆ ที่มีโครงข่ายเชื่อมโยงการคมนาคมได้ต่อเนื่องทำให้การเดินทางในพื้นที่มีความสะดวก

ตารางที่ 3.4-1 มาตรการติดตามตรวจสอบผลกระท

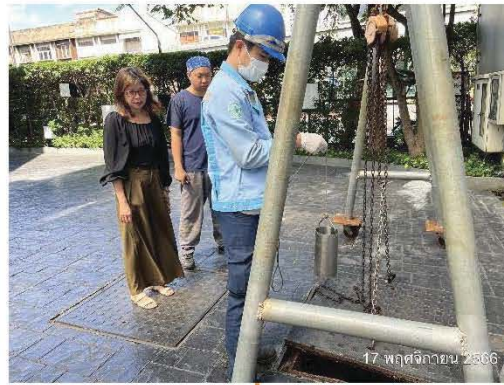
ภาพที่ 3.5.3-1 ตำแหน่งและการเก็บตัวอย่างคุณภาพน้ำทิ้ง

ตามมาตรการติดตามตรวจสอบผลกระทบสิ่งแวดล้อม โครงการ Condolette Ize Ratchatewi ได้กำหนดให้มีการตรวจวิเคราะห์คุณภาพน้ำทิ้ง จำนวน 3 จุด คือ น้ำทิ้งก่อนการบำบัด (บ่อปรับอัตราการไหล) น้ำทิ้งหลังการบำบัด (บ่อพักน้ำใส) และน้ำก่อนระบายออกนอกโครงการ (บ่อพักสุดท้ายพร้อมตะแกรงดักขยะ) ความถี่เดือนละ 1 ครั้ง ตลอดระยะเวลาเปิดดำเนินการ โดยมีพารามิเตอร์ที่ต้องทำการตรวจวัดดังนี้ ความเป็นกรด-ด่าง (pH) บีโอดี (BOD) สารแขวนลอย (Suspended Solid) ซัลไฟด์ (Sulfide) ปริมาณไนโตรเจน (TKN) น้ำมันไขมัน (Oil & Grease) และ ปริมาณโคลิฟอร์มทั้งหมด (Total Coliform Bacteria) โดยในระหว่าง เดือนกรกฎาคม ถึง ธันวาคม พ.ศ. 2566 โครงการได้ดำเนินการตรวจวัดคุณภาพน้ำทิ้งเพียง 1 จุด คือ คุณภาพก่อนระบายออกนอกโครงการ (บ่อพักสุดท้ายพร้อมตะแกรงดักขยะ) (ภาพที่ 3.5.3-1) โดยมีความถี่และพารามิเตอร์ที่ตรวจวิเคราะห์เป็นไปตามที่ได้กำหนดไว้มาตรการฯ

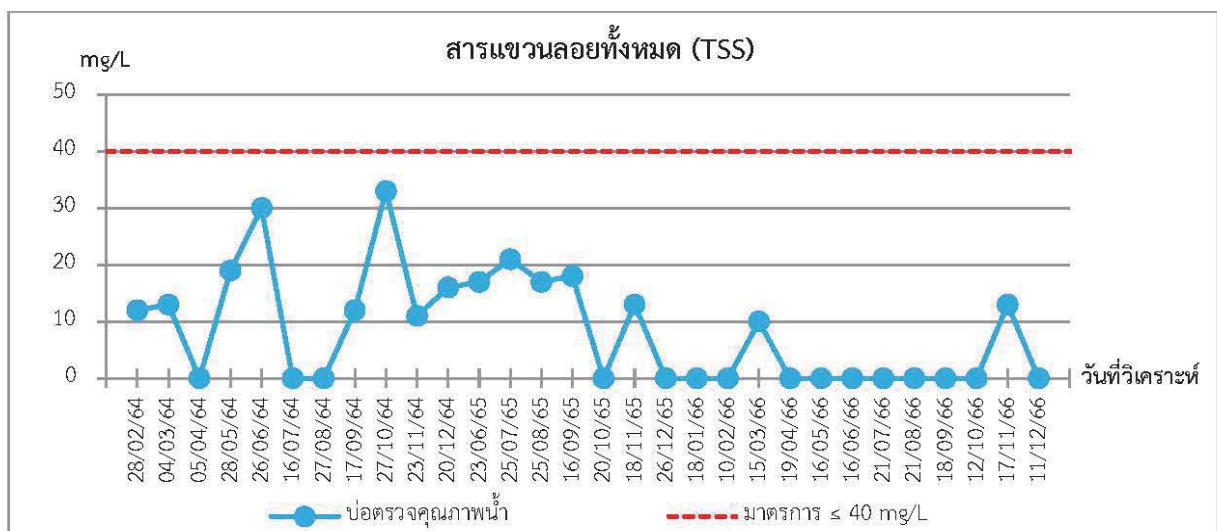
ภาพที่ 3.5.3-2 กราฟเปรียบเทียบคุณภาพน้ำทั้งบริเวณบ่อพักน้ำสุดท้าย ในปี พ.ศ. 2564 ถึงปัจจุบัน

จากผลการตรวจวัดคุณภาพน้ำทิ้ง ในปี 2564 - ปัจจุบัน พบว่า พารามิเตอร์ส่วนใหญ่มีค่าอยู่ในเกณฑ์มาตรฐาน ตามประกาศกระทรวงทรัพยากรธรรมชาติและสิ่งแวดล้อม เรื่องกำหนดมาตรฐานควบคุมการระบายน้ำทิ้งจากอาคารบางประเภทและบางขนาด (ประเภท ข) เว้นแต่ค่าบีโอดี (BOD) และค่าปริมาณไนโตรเจน (TKN) ที่มีค่าเกินเกณฑ์มาตรฐาน ดังแสดงในตารางที่ 3.5.3-2 และ ภาพที่ 3.5.3-2

จากผลการตรวจวัดคุณภาพน้ำทิ้งของอาคาร พบว่า ดัชนีที่ตรวจวิเคราะห์ส่วนใหญ่มีค่าอยู่ในเกณฑ์มาตรฐานกำหนด เจ้าหน้าที่ของโครงการควรควบคุมและดูแลระบบบำบัดน้ำเสียรวม เพื่อให้ประสิทธิภาพของระบบบำบัดคงสภาพที่ดี ดังนี้

- ผู้ดูแลควรตรวจสอบการทำงานของระบบเติมอากาศในบ่อเติมอากาศ และอุปกรณ์อื่นๆ ในระบบบำบัดน้ำเสีย ถ้าพบอุปกรณ์ที่ชำรุดควรดำเนินการแก้ไขทันที
- จากการตรวจวัดค่า SV 30 พบว่ามีปริมาณตะกอนจุลินทรีย์น้อยเกินไปมีค่าเท่ากับ 50 ml/L เจ้าหน้าที่โครงการที่ควรทำการเพิ่มระยะเวลาในการสูบตะกอนกลับให้มากขึ้น เพื่ออัตราการเจริญเติบโตของจุลินทรีย์ภายในบ่อเติมอากาศตะกอนจุลินทรีย์
- เมื่อเจ้าหน้าที่โครงการปฏิบัติตามข้อ 2 แล้วพบว่าตะกอนจุลินทรีย์เพิ่มเพียงเล็กน้อยหรือไม่เพิ่มขึ้น ให้นำตะกอนจุลินทรีย์จากบ่อเก็บตะกอนกลับมาয়บ่อเติมอากาศอีกครั้ง
- เมื่อปฏิบัติตามข้อ 2 และ 3 แล้วพบว่ามีตะกอนจุลินทรีย์เพิ่มเพียงเล็กน้อยหรือไม่เพิ่มขึ้น ควรเติมตะกอนจุลินทรีย์ชนิดสด (Start up) เพื่อทดแทนจุลินทรีย์ที่ตายไป และเพื่อเพิ่มปริมาณจุลินทรีย์ในบ่อเติมอากาศให้เพียงพอต่อการบำบัดน้ำเสียในระบบบำบัดน้ำเสีย
