บทที่ 3

ผลการปฏิบัติตามมาตรการ
ติดตามตรวจสอบผลกระทบ
สิ่งแวดล้อม

โครงการ **เดอะนิช ไพร์ต ทองหล่อ-เพชรบุรี** ของบริษัท **บริษัท เสนาดีเวลลอปเม้นท์ จำกัด (มหาชน)**

จัดทำรายงานโดย **บริษัท วิกตอรี แมเนจเม้นท์ เซอร์วิส จำกัด**

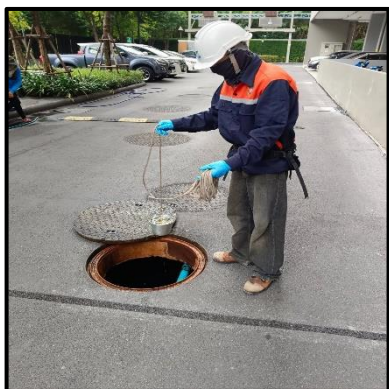
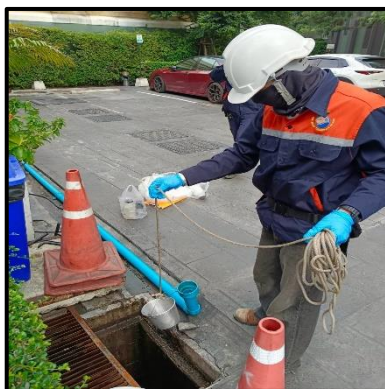
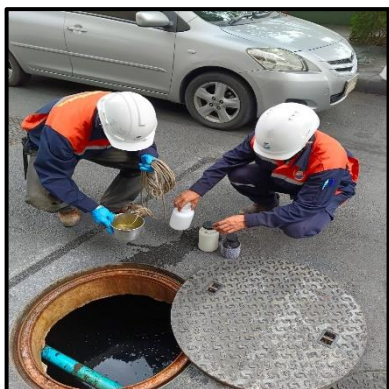
การตรวจวัดคุณภาพน้ำทิ้ง ทำการเก็บตัวอย่างคุณภาพน้ำ 5 จุด ได้แก่ จุดรวบรวมน้ำเสียเข้าระบบบำบัดน้ำเสียจำนวน 2 จุด จุดระบายน้ำออกจากระบบบำบัดน้ำเสียจำนวน 2 จุด และบ่อกักน้ำสุดท้ายของระบบก่อนระบายลงสู่ระบบระบายน้ำบนถนนสาธารณะจำนวน 1 จุด เดือนละ 1 ครั้ง

การตรวจวัดคุณภาพน้ำในสระว่ายน้ำ ทำการเก็บตัวอย่างคุณภาพน้ำ 2 จุด ได้แก่ บริเวณสระว่ายน้ำสำหรับผู้ใหญ่จำนวน 1 จุด และสระว่ายน้ำสำหรับเด็กจำนวน 1 จุด เดือนละ 1 ครั้ง
