บทที่ 3

ผลการปฏิบัติตามมาตรการ
ติดตามตรวจสอบผลกระทบ
สิ่งแวดล้อม

โครงการ นิช โมโน แจ้งวัฒนะ เฟส 1 ของบริษัท บริษัท เสนาเอชเอชพี 11 จำกัด

จัดทำรายงานโดย บริษัท วิกตอรี แมเนจเม้นท์ เซอร์วิส จำกัด

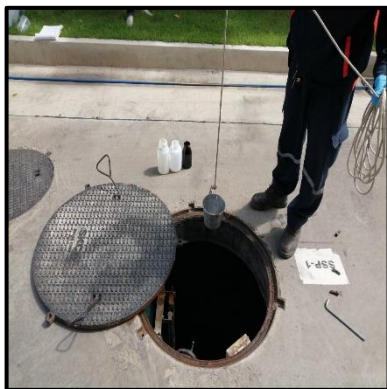
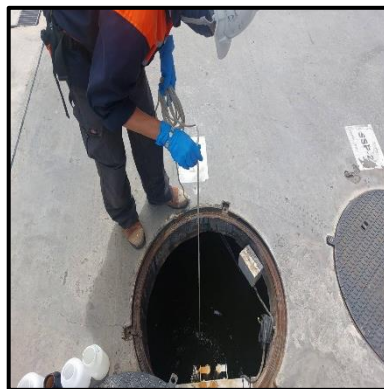
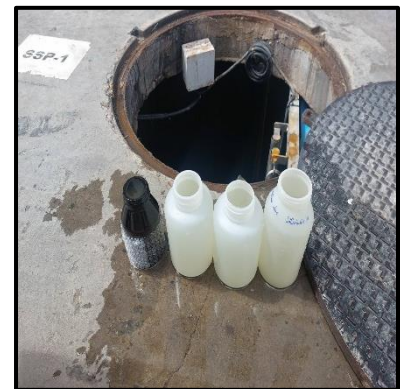
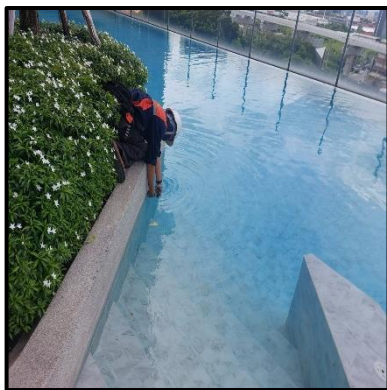
การตรวจวัดคุณภาพน้ำทิ้ง ทำการเก็บตัวอย่างคุณภาพน้ำ 2 จุด ได้แก่ จุดรวบรวมน้ำเสียเข้าระบบบำบัดน้ำเสียจำนวน 1 จุด และบ่อกักน้ำสุดท้ายของระบบก่อนระบายลงสู่ระบบระบายน้ำบนถนนสาธารณะจำนวน 1 จุด เดือนละ 1 ครั้ง

การตรวจวัดคุณภาพน้ำในสระว่ายน้ำ ทำการเก็บตัวอย่างคุณภาพน้ำ 2 จุด ได้แก่ น้ำในสระว่ายน้ำที่บริเวณฝัวน้ำ จำนวน 1 จุด และน้ำในสระว่ายน้ำที่ความลึกกึ่งกลางสระ จำนวน 1 จุด เดือนละ 1 ครั้ง
