บทที่ 3

ผลการปฏิบัติตามมาตรการ
ติดตามตรวจสอบผลกระทบ
สิ่งแวดล้อม

ตามที่นิติบุคคลอาคารชุด นิช โมโน เมกะ สเตชัน บางนา ได้ดำเนินการปฏิบัติตามมาตรการติดตามตรวจสอบผลกระทบสิ่งแวดล้อมที่เสนอในรายงานการประเมินผลกระทบสิ่งแวดล้อม (EIA) โดยผลการสำรวจสภาพโครงการ ร่วมกับการสัมภาษณ์เจ้าหน้าที่โครงการ ดังแสดงรายละเอียดในตารางที่ 3

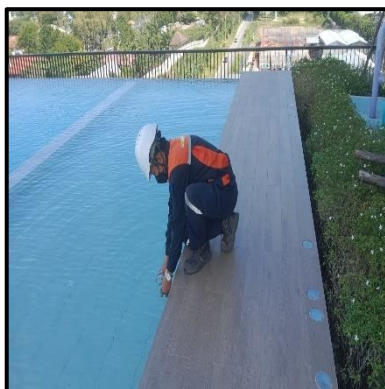
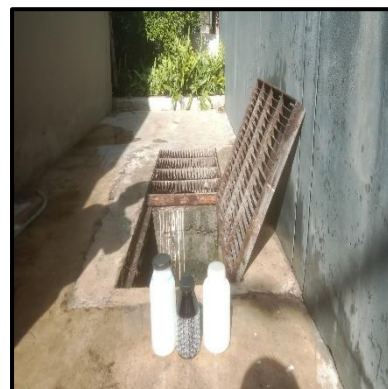
การตรวจวัดคุณภาพน้ำทิ้ง ทำการเก็บตัวอย่างคุณภาพน้ำ 2 จุด ได้แก่ จุดรวบรวมน้ำเสียเข้าระบบบำบัดน้ำเสียจำนวน 1 จุด และบ่อกักน้ำสุดท้ายของระบบก่อนระบายลงสู่ระบบระบายน้ำบนถนนสาธารณะจำนวน 1 จุด เดือนละ 1 ครั้ง

การตรวจวัดคุณภาพน้ำในสระว่ายน้ำ ทำการเก็บตัวอย่างคุณภาพน้ำ 2 จุด ได้แก่ น้ำในสระว่ายน้ำที่บริเวณฝัวน้ำ จำนวน 1 จุด และน้ำในสระว่ายน้ำที่ความลึกกึ่งกลางสระ จำนวน 1 จุด เดือนละ 1 ครั้ง
