ผลการปฏิบัติตามมาตรการป้องกัน และแก้ไขผลกระทบสิ่งแวดล้อม

โครงการเหมืองแร่โพรวินซ์ โดยวิธีเหมืองหาบ ของบริษัท ปูนซิเมนต์ไทย จำกัด (มหาชน) ประทานบัตรที่ 8258/15777 มีพื้นที่ 95-02-59 ไร่ ตั้งอยู่ที่ หมู่ 10 บ้านชะอม ตำบลชะอม อำเภอแก่งคอย จังหวัดสระบุรี ซึ่งในปัจจุบันคำขอประทานบัตรดังกล่าวได้รับอนุญาตเรียบร้อยแล้ว ทั้งนี้ โครงการฯ ได้ดำเนินการสรุปผลการปฏิบัติตามมาตรการป้องกันและแก้ไขผลกระทบสิ่งแวดล้อมที่เสนอไว้ในรายงานการวิเคราะห์ผลกระทบสิ่งแวดล้อมที่ได้รับความเห็นชอบจากสำนักงานนโยบายและแผนทรัพยากรธรรมชาติและสิ่งแวดล้อม

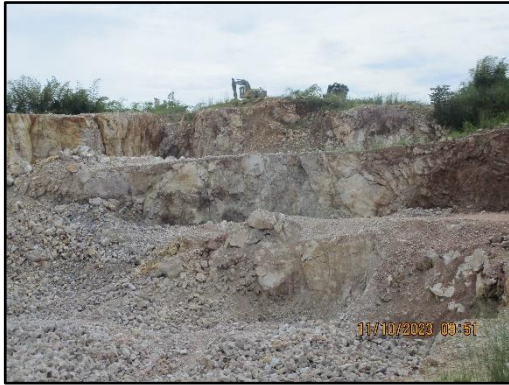
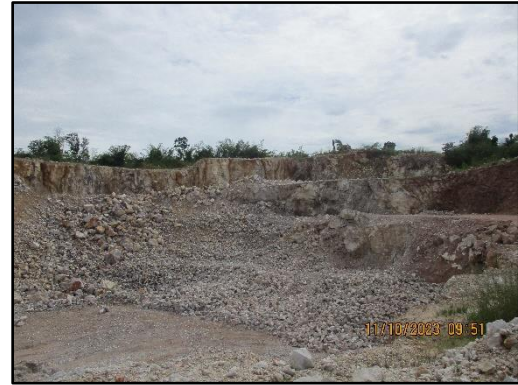
ภาพที่ 2.1 สภาพหน้าเหมืองในปัจจุบัน

1. มาตรการที่เสนอไว้ในรายงานการวิเคราะห์ผลกระทบสิ่งแวดล้อม 1.1 ให้เปิดหน้าเหมืองโดยวิธีเหมืองหาบลักษณะชั้นบันไดสูงประมาณ 5 เมตร กว้าง 6 เมตร รักษาความลาดชันของหน้าเหมืองทั้งหมดให้อยู่ในสภาพมั่นคงปลอดภัย	- โครงการฯ ได้ทำเหมืองแบบชั้นบันได ซึ่งกำหนดชั้นบันไดในแต่ละชั้นให้มีความสูงประมาณ 5 เมตร ความกว้างประมาณ 5 เมตร และความลาดเอียงรวมไม่เกิน 45 องศา เพื่อความปลอดภัยและความสะดวกของเครื่องจักรที่ทำงาน ตลอดจนหลีกเลี่ยงการเดินหน้าเหมืองที่มีชั้นหินเอียงเข้าหาหน้างาน เพื่อป้องกันมิให้เกิดการพังถล่ม หรือการร่วงหล่นของเศษดินและเศษหินของบริเวณหน้าเหมือง	-	- ภาพที่ 2.1 สภาพหน้าเหมืองในปัจจุบัน

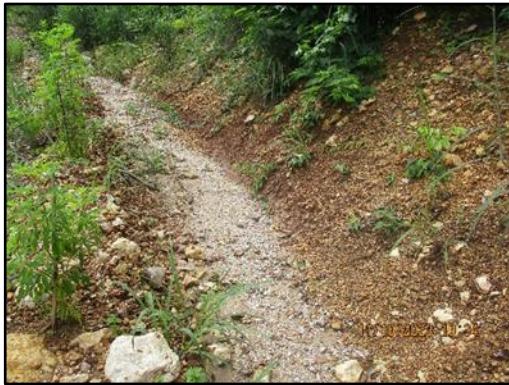
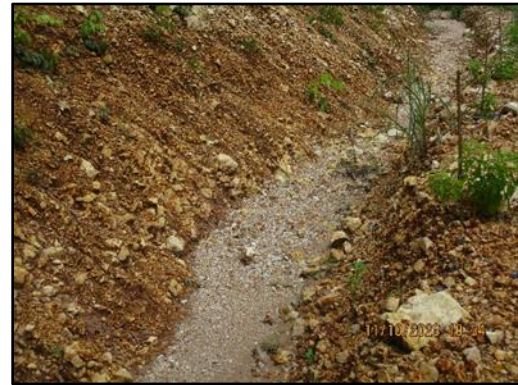
ภาพที่ 2.2 คูระบายน้ำที่รองรับน้ำฝนจากพื้นที่เก็บกองเศษดิน

1.2 ทำการขุดระบายน้ำกว้าง 1.5 เมตร ลึก 1 เมตร เพื่อรองรับน้ำฝนจากพื้นที่เก็บกองเศษดินและพื้นที่โครงการ และขุดบ่อดักตะกอนขนาด 900 ตารางเมตร ลึก 5 เมตร เพื่อเก็บกักน้ำและตะกอนจากหน้าเหมือง	- โครงการฯ ได้ทำการขุดระบายน้ำกว้าง 1.5 เมตร ลึก 1 เมตร เพื่อรองรับน้ำฝนจากพื้นที่เก็บกองเศษดิน และพื้นที่โครงการ และขุดบ่อดักตะกอน เพื่อเก็บกักเก็บน้ำและตะกอนดินจากหน้าเหมือง	-	- ภาพที่ 2.2 ระบายน้ำที่รองรับน้ำฝนจากพื้นที่เก็บกองเศษดิน - ภาพที่ 2.3 บ่อดักตะกอนภายในพื้นที่โครงการ

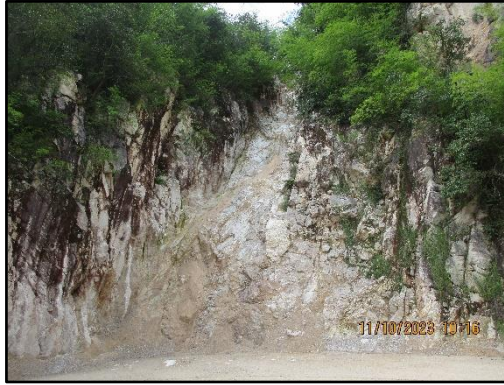
ภาพที่ 2.4 ร้างส่งแร่ภายในโครงการ

1.4 ด้านล่างของรางส่งแร่ จะต้องทำการฉีดพรมน้ำในขณะลำเลียงแร่และปลุกต้นไม้ใกล้ทางหลวงจำนวนไม่น้อยกว่า 4 แถว ระยะห่างระหว่างต้น 2x2 เมตร เพื่อป้องกันฝุ่น	- โครงการฯ ได้ทำการฉีดพรมน้ำในขณะลำเลียงแร่เป็นประจำ วันละ 4 ครั้ง และมีการปลุกต้นไม้โดยรอบพื้นที่โครงการ เพื่อป้องกันผลกระทบด้านทัศนียภาพและฝุ่นละอองจากการทำเหมืองของโครงการ และทำการติดตามการเจริญเติบโตเป็นระยะอย่างต่อเนื่อง	-	- ภาพที่ 2.4 รางส่งแร่ภายในโครงการ - ภาพที่ 2.5 การปลุกต้นไม้ใกล้ถนนทางหลวงของโครงการ - ภาพที่ 2.6 รถฉีดพรมน้ำบนเส้นทางขนส่งแร่

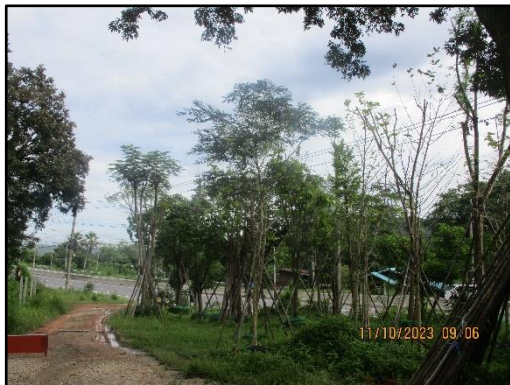
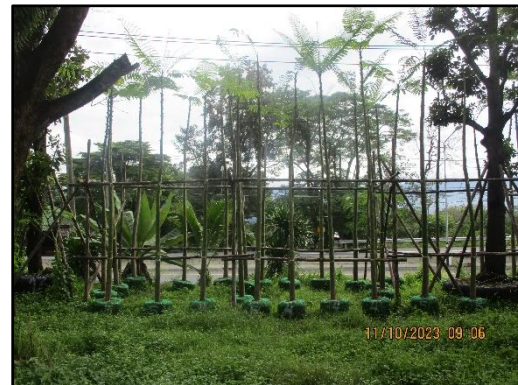
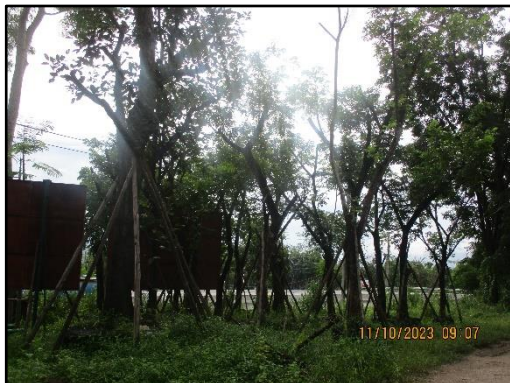
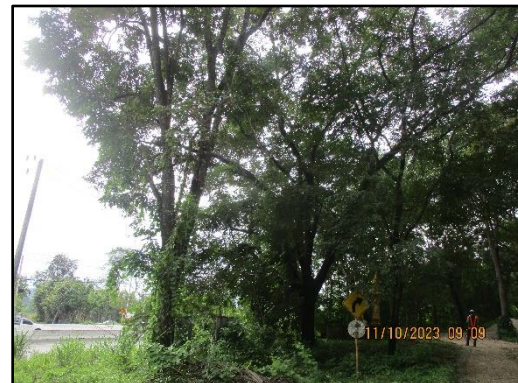
ภาพที่ 2.5 การปลูกต้นไม้ไถ่ถนนทางหลวงของโครงการ

3.2 ปลุกต้นไม้ทรงสูงหนาแน่นล้อมรอบบริเวณโดยรอบพื้นที่โรงบดย่อยหินให้มากที่สุด เพื่อปิดกั้นทิศทางลม	- โครงการฯ มีการปลุกต้นไม้ทรงสูงหนาแน่นโดยรอบพื้นที่โรงบดย่อยหินของโครงการ เพื่อป้องกันผลกระทบด้านทัศนียภาพ และฝุ่นละอองจากการทำเหมืองของโครงการ และทำการติดตามการเจริญเติบโตเป็นระยะอย่างต่อเนื่อง	-	- ภาพที่ 2.5 การปลุกต้นไม้ใกล้ถนนทางหลวงของโครงการ - ภาพที่ 2.8 ปลุกต้นไม้ทรงสูงหนาแน่นล้อมรอบบริเวณพื้นที่โรงบดหิน/บดย่อยหิน

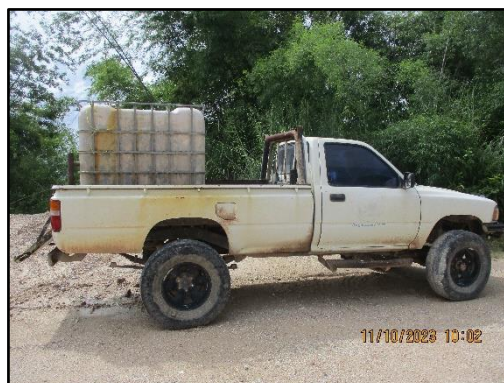
ภาพที่ 2.6 รถฉีดพรมน้ำบนเส้นทางขนส่งแร่

1.7 ฉีดพรมน้ำบนเส้นทางการขนส่งแร่อย่างน้อยวันละ 2 ครั้ง ตามความเหมาะสมของฤดูกาล	- โครงการฯ ได้มีการฉีดพรมน้ำบนเส้นทางการขนส่งแร่เป็นประจำ ประมาณ 4 ครั้งต่อวัน ในช่วงฤดูแล้ง เพื่อเป็นการป้องกันผลกระทบด้านฝุ่นละอองจากการขนส่งแร่ภายในพื้นที่โครงการ	-	- ภาพที่ 2.6 รถฉีดพรมน้ำบนเส้นทางการขนส่งแร่

3. มาตรการฉบับเปลี่ยนแปลงแผนผังโครงการบางส่วน 3.1 ใช้การฉีดพรมทั่วบริเวณที่เกิดฝุ่นละออง ทั้งบริเวณหน้าเหมืองและถนนที่ใช้เป็นเส้นทางขนส่งหินไปยังจุดแต่งแร่ และบริเวณจุดเกิดฝุ่นในกระบวนการแต่งแร่	- โครงการฯ ได้มีการฉีดพรมน้ำบริเวณหน้าเหมืองและเส้นทางขนส่งแร่เป็นประจำ ประมาณ 4 ครั้งต่อวัน ในช่วงฤดูแล้ง เพื่อเป็นการป้องกันผลกระทบด้านฝุ่นละอองจากการขนส่งหินไปยังจุดแต่งร่นอกจากนี้บริเวณจุดเกิดฝุ่นในกระบวนการแต่งแร่ ทางโครงการได้ติดตั้งระบบสเปรย์น้ำเพื่อป้องกันผลกระทบด้านฝุ่นละอองเพิ่มเติมอีกด้วย	-	- ภาพที่ 2.6 รถฉีดพรมน้ำบนเส้นทางขนส่งแร่

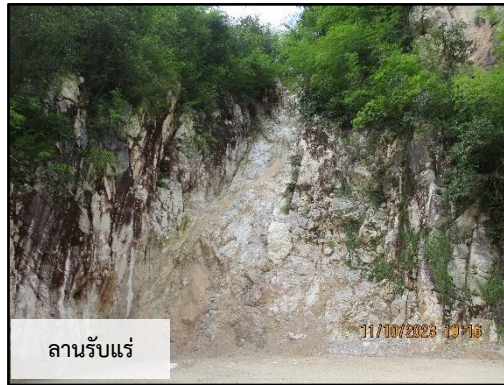
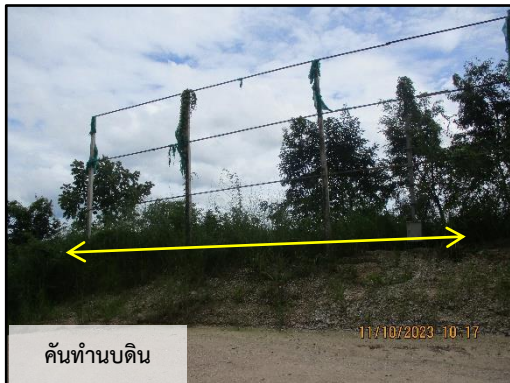
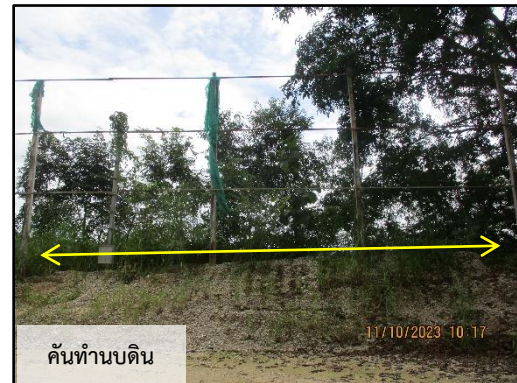
ภาพที่ 2.7 ลานรับแร่ และคันทำนบดินรอบลานรับแร่ของโครงการ

1. มาตรการที่เสนอไว้ในรายงานการวิเคราะห์ผลกระทบสิ่งแวดล้อม (ต่อ) 1.5 ทำคันทำนบดินโดยรอบลานรับแร่มีความสูงไม่น้อยกว่า 5 เมตร ฐานกว้าง 10 เมตร เพื่อป้องกันการกระเด็นของหิน	- โครงการฯ ได้จัดให้มีคันทำนบดินโดยรอบลานรับแร่ที่มีความสูง 5 เมตร ฐานกว้าง 11 เมตร เพื่อป้องกันการกระเด็นของหิน	-	- ภาพที่ 2.7 ลานรับแร่ และคันทำนบดินรอบลานรับแร่ของโครงการ

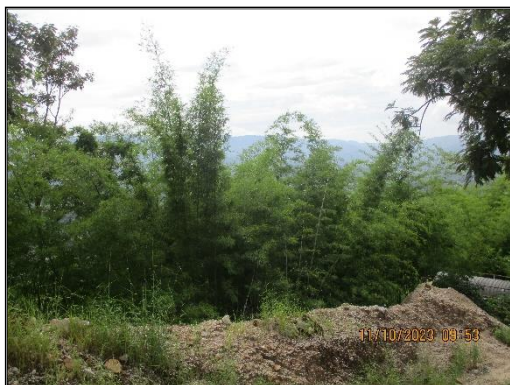
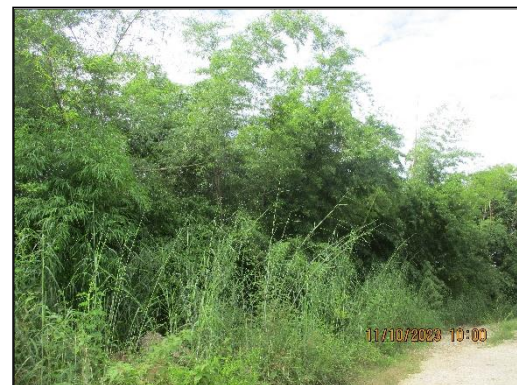
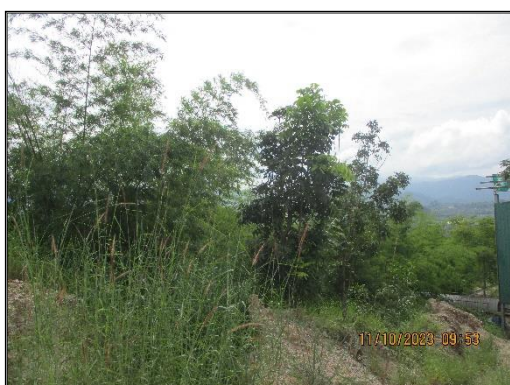
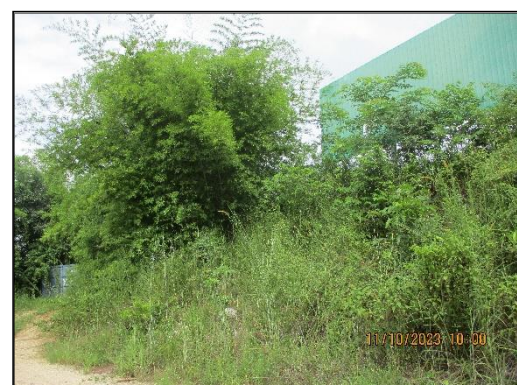
ภาพที่ 2.8 ปลูกต้นไม้ทรงสูงหนาแน่นล้อมรอบบริเวณพื้นที่โรงโม่หิน/บดย่อยหิน

1.6 ปลุกต้นไม้โดยรอบโรงโม่หินของโครงการอย่างน้อย 4 แถว เพื่อป้องกันการฟุ้งกระจายของฝุ่น	- โครงการฯ มีการปลุกต้นไม้ทรงสูงหนาแน่นโดยรอบโรงโม่หินของโครงการ เพื่อป้องกันผลกระทบด้านทัศนียภาพ เสียง และฝุ่นละอองจากการทำเหมืองของโครงการ และทำการติดตามการเจริญเติบโตเป็นระยะอย่างต่อเนื่อง	-	- ภาพที่ 2.8 ปลุกต้นไม้ทรงสูงหนาแน่นล้อมรอบบริเวณพื้นที่โรงโม่หิน/บดย่อยหิน

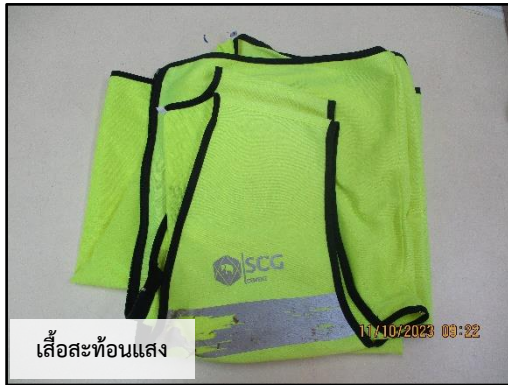
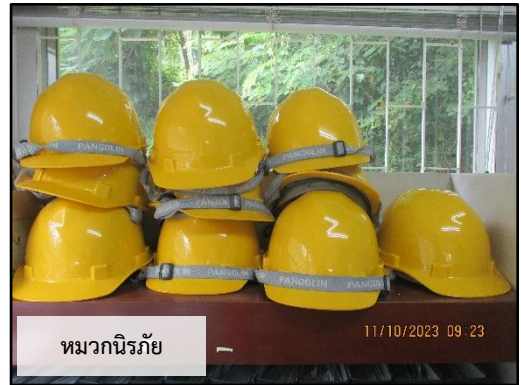
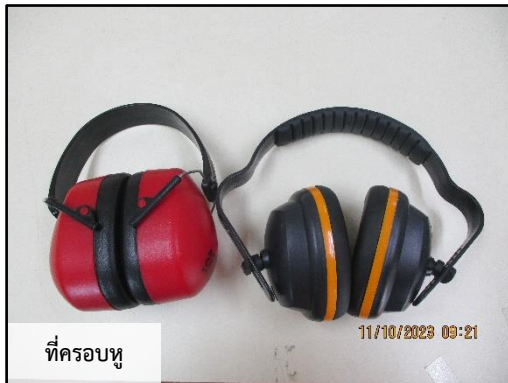
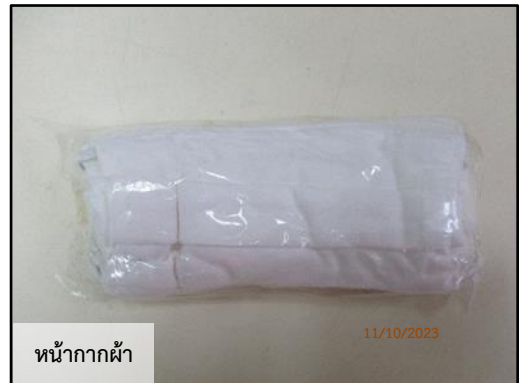
ภาพที่ 2.9 อุปกรณ์ป้องกันอันตรายส่วนบุคคลสำรอง

1.8 จัดให้มีอุปกรณ์ป้องกันอันตรายส่วนบุคคลให้แก่คนงาน ในขณะที่ปฏิบัติงาน ได้แก่ หน้ากากกันฝุ่น ที่ครอบงมก ปลีกอุดหู หมวกนิรภัย ถุงมือ ให้เหมาะสมกับสภาพการทำงานและเพียงพอกับคนงาน	- โครงการฯ ได้จัดหาอุปกรณ์ป้องกันอันตรายส่วนบุคคลให้เหมาะสมตามประเภทของการทำงาน พร้อมทั้งกำหนด ให้นักงานต้องสวมใส่ในขณะที่ปฏิบัติงานทุกคน รวมทั้งได้จัดเตรียมอุปกรณ์ป้องกันอันตรายส่วนบุคคลสำรองไว้อย่างเพียงพอเพื่อให้พนักงานสามารถเบิกใช้ได้ตลอดเวลา	-	- ภาพที่ 2.9 อุปกรณ์ป้องกันอันตรายส่วนบุคคลสำรอง

3.5 จัดให้คนงานสวมเครื่องป้องกันฝุ่นตามความเหมาะสม	- โครงการฯ ได้จัดหาอุปกรณ์ป้องกันอันตรายส่วนบุคคลให้เหมาะสมตามประเภทของการทำงาน	-	- ภาพที่ 2.9 อุปกรณ์ป้องกันอันตรายส่วนบุคคลสำรอง

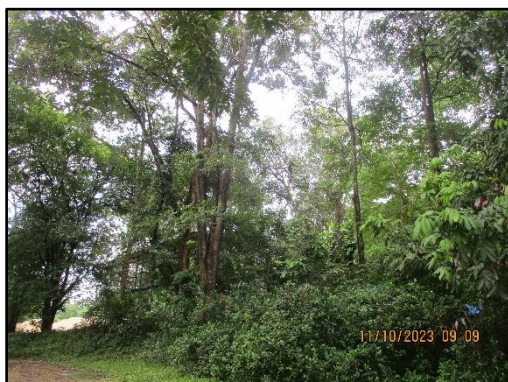
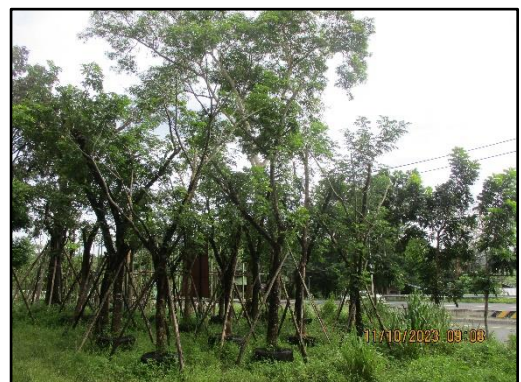
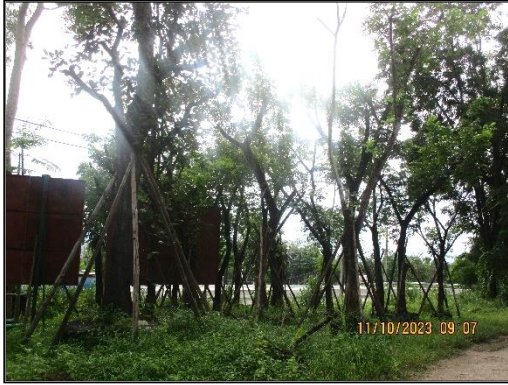
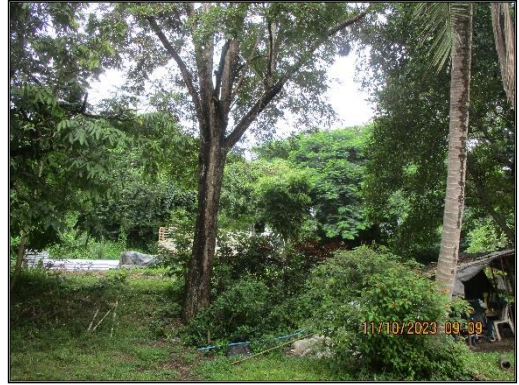
ภาพที่ 2.10 การปลูกต้นไม้โดยรอบพื้นที่โครงการ

ภาพที่ 2.10 (ต่อ) การปลูกต้นไม้โดยรอบพื้นที่โครงการ

มาตรการป้องกันและแก้ไขผลกระทบสิ่งแวดล้อม	รายละเอียดการปฏิบัติจริงตามมาตรการฯ	ปัญหา อุปสรรค ที่ไม่สามารถปฏิบัติตามมาตรการ และแนวทางแก้ไข	ภาพถ่าย/เอกสารประกอบผล
<p>2. มาตรการที่กำหนดโดยสำนักงานนโยบายและแผนทรัพยากรธรรมชาติและสิ่งแวดล้อม</p> <p>2.1 ให้ปลูกป่าชดเชยในพื้นที่สาธารณะอื่นของชุมชน โดยรอบพื้นที่โครงการ ได้แก่ โรงเรียน วัด ทางหลวง หรือสวนสาธารณะของชุมชนบ้านชะอม ซึ่งอยู่ทางด้านทิศตะวันออกเฉียงใต้ของโครงการโดยเสนอแผนการดำเนินการให้หน่วยงานที่เกี่ยวข้องและสำนักงานนโยบายและแผนทรัพยากรธรรมชาติและสิ่งแวดล้อม พิจารณาเห็นชอบก่อนดำเนินการ</p>	<p>- โครงการฯ มีการปลูกต้นไม้โดยรอบพื้นที่โครงการเพื่อป้องกันผลกระทบด้านทัศนียภาพและฝุ่นละอองจากการทำเหมืองของโครงการ และทำการติดตามการเจริญเติบโตเป็นระยะอย่างต่อเนื่อง</p> <p>- การปลูกต้นไม้ชดเชยพื้นที่สาธารณะ จากที่โครงการฯ ได้หารือกับชุมชนเพื่อคัดเลือกพื้นที่ที่เหมาะสม จึงได้พื้นที่สำหรับการปลูกป่าชดเชย โดยตั้งอยู่ที่ชุมชนบ้านหนองแห่น หมู่ที่ 6 ตำบลชะอม อำเภอแก่งคอย จังหวัดสระบุรี จำนวน 2 แปลง ซึ่งมีพื้นที่รวม จำนวน 186-1-50 ไร่ โดยได้รับการอนุมัติโครงการจากกรมป่าไม้ เมื่อวันที่ 30 ธันวาคม 2558 มีกำหนดระยะเวลาจัดทำโครงการ 10 ปี โดยปี 2566 ทางโครงการฯ ได้อนุมัติงบประมาณโครงการปลูกต้นไม้และดูแลป่าชุมชนบ้านหนองแห่น เพื่อสนับสนุนวัสดุอุปกรณ์ ถ้าไม่ในการปลูกชดเชยในพื้นที่สาธารณะของชุมชนโดยรอบพื้นที่โครงการ</p>	-	<p>- เอกสารแนบที่ 2.2 แผนการปลูกป่าชดเชยในพื้นที่สาธารณะของชุมชน</p> <p>- เอกสารแนบที่ 2.3 ใบเสนอขออนุมัติใช้จ่ายงบประมาณโครงการปลูกต้นไม้และดูแลป่าชุมชนบ้านหนองแห่น</p> <p>- เอกสารแนบที่ 2.4 โครงการปลูกป่าชดเชยในพื้นที่สาธารณะเสนอต่อสำนักงานนโยบายและแผนทรัพยากร ธรรมชาติและสิ่งแวดล้อม</p> <p>- เอกสารแนบที่ 2.5 รายงานโครงการป่าชุมชน</p> <p>- ภาพที่ 2.10 การปลูกต้นไม้โดยรอบพื้นที่โครงการ</p> <p>- ภาพที่ 2.11 กิจกรรมปลูกป่าชุมชน</p>

<p>2.2 ให้คงสภาพป่าไม้ในพื้นที่ไม่ทำเหมืองและปลูกต้นไม้ยืนต้นพันธุ์พื้นเมือง โตเร็วโดยรอบพื้นที่โครงการอย่างน้อย 4 แถว ระยะห่างระหว่างต้น 2x2 เมตร แบบสลับฟันปลา เพื่อป้องกันผลกระทบด้านทัศนียภาพจากการทำเหมืองของโครงการ และทำการติดตามการเจริญเติบโตเป็นระยะอย่างต่อเนื่อง</p>	<p>- โครงการฯ มีการคงสภาพป่าไม้ในพื้นที่ไม่ทำเหมือง และปลูกต้นไม้พันธุ์พื้นเมือง เช่น ไม้ ราชพฤกษ์ และพญาสัตบรรณ เพื่อป้องกันผลกระทบด้านทัศนียภาพและฝุ่นละอองจากการทำเหมืองของโครงการ และทำการติดตามการเจริญเติบโตเป็นระยะอย่างต่อเนื่อง</p>	-	<p>- ภาพที่ 2.10 การปลูกต้นไม้โดยรอบพื้นที่โครงการ</p> <p>- ภาพที่ 2.12 สภาพป่าไม้ในพื้นที่เว้นการทำเหมือง</p>

<p>2.4 ให้ดำเนินการปลูกต้นไม้ยืนต้น โตเร็ว ภายหลังจากได้รับประทานบัตรแล้ว (ระยะเตรียมการทำเหมือง) และก่อนที่จะมีการดำเนินโครงการ โดยวิธีปลูกไม้ให้มีระยะ 2x2 เมตร (400 ต้น/ไร่) ในพื้นที่เว้นการทำเหมืองรวมทั้งให้มีการบำรุงรักษาต้นไม้เหล่านั้นให้มีความเจริญเติบโตที่ดี ทั้งนี้ให้เสนอแผนการปลูกต้นไม้ พร้อมทั้งระบุพันธุ์ไม้ พื้นที่ปลูก ให้สำนักงานนโยบายและแผนทรัพยากรธรรมชาติและสิ่งแวดล้อม และกรมป่าไม้ เพื่อพิจารณาความเหมาะสมก่อนดำเนินการ</p>	<p>- บริเวณพื้นที่เว้นการทำเหมืองมีสภาพเป็นป่ารกทึบมีต้นไม้ปกคลุมเต็มพื้นที่ ทั้งนี้ โครงการฯ จึงมีการปลูกต้นไม้ในพื้นที่โครงการ มีชนิดพันธุ์ที่ปลูก คือ ไม้ราชพฤกษ์ และพญาสัตบรรณ เพื่อป้องกันผลกระทบด้านทัศนียภาพและฝุ่นละอองจากการทำเหมืองของโครงการ</p>	-	<p>- ภาพที่ 2.10 การปลูกต้นไม้โดยรอบพื้นที่โครงการ</p> <p>- ภาพที่ 2.12 สภาพป่าไม้ในพื้นที่เว้นการทำเหมือง</p>

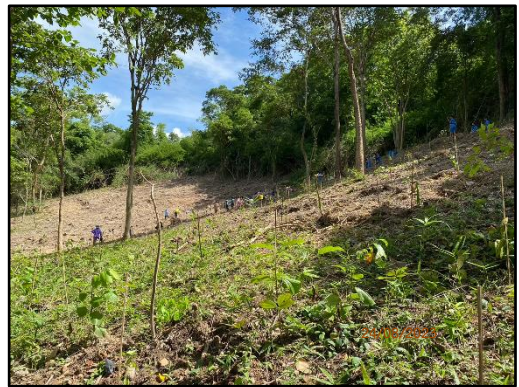
ภาพที่ 2.11 กิจกรรมปลูกป่าชุมชน

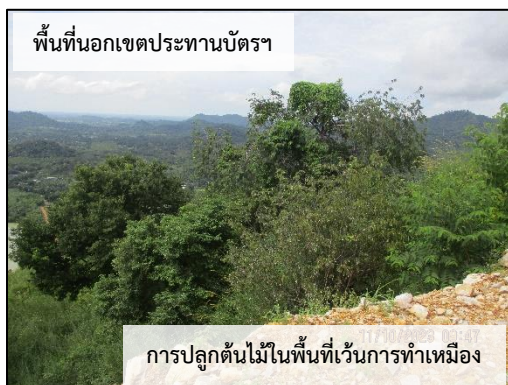
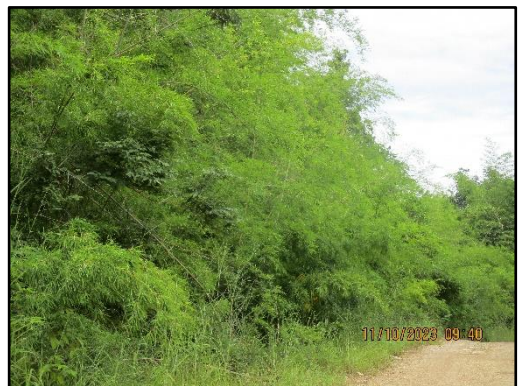
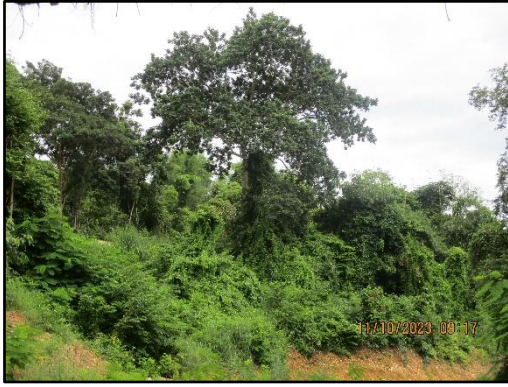
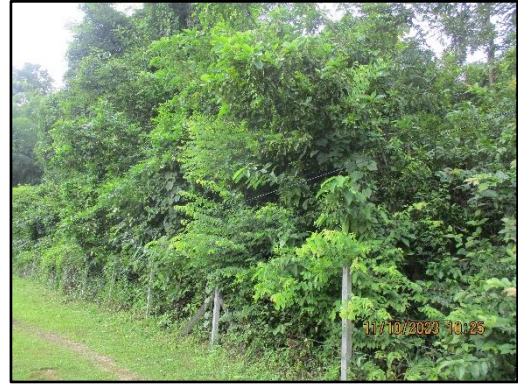
ภาพที่ 2.12 สภาพป่าไม้ในพื้นที่เว้นการทำเหมือง

ภาพที่ 2.12 (ต่อ) สภาพป่าไม้ในพื้นที่เว้นการทำเหมือง

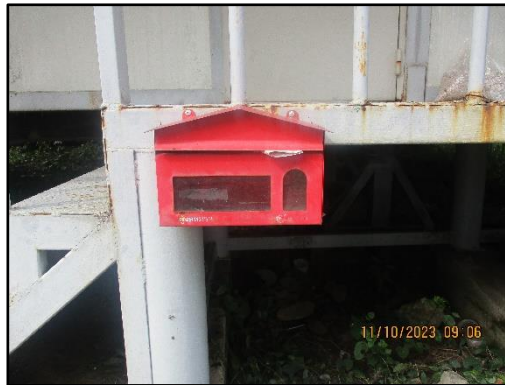
ภาพที่ 2.13 ตู้รับเรื่องร้องเรียน บริเวณด้านหน้าโครงการ

มาตรการป้องกันและแก้ไขผลกระทบสิ่งแวดล้อม	รายละเอียดการปฏิบัติตามมาตรการฯ	ปัญหา อุปสรรค ที่ไม่สามารถปฏิบัติตามมาตรการ และแนวทางแก้ไข	ภาพถ่าย/เอกสารประกอบผล
<p>2. มาตรการที่กำหนดโดยสำนักงานนโยบายและแผนทรัพยากรธรรมชาติและสิ่งแวดล้อม (ต่อ)</p> <p>2.5 หากได้รับการร้องเรียนจากราษฎรที่อาศัยอยู่บริเวณใกล้เคียงว่าได้รับความเดือดร้อนรำคาญจากการดำเนินโครงการ หรือสาธารณสมบัติได้รับความเสียหายจากกิจกรรมเหมืองแร่และสำนักงานนโยบายและแผนทรัพยากรธรรมชาติและสิ่งแวดล้อมได้ตรวจพบว่า ไม่ปฏิบัติตามมาตรการที่กำหนดไว้ ผู้ถือประทานบัตรจะต้องยินยอมยุติการทำเหมืองตามคำสั่งของทางราชการแล้วแก้ไขเหตุแห่งความเดือดร้อนให้เสร็จสิ้นก่อนที่จะดำเนินการต่อไป</p>	<p>- ปัจจุบันโครงการฯ ยังไม่ได้รับข้อร้องเรียนจากราษฎรที่อาศัยอยู่ในบริเวณใกล้เคียงว่าได้รับความเดือดร้อนรำคาญ หรือสาธารณสมบัติได้รับความเสียหายจากการดำเนินกิจกรรมการทำเหมืองของโครงการ</p>	-	<p>- เอกสารแนบที่ 2.6 แผนผังแสดงขั้นตอนการตรวจสอบและแก้ไขปัญหาข้อร้องเรียน</p> <p>- ภาพที่ 2.13 ตู้รับเรื่องร้องเรียน บริเวณหน้าเหมือง</p>

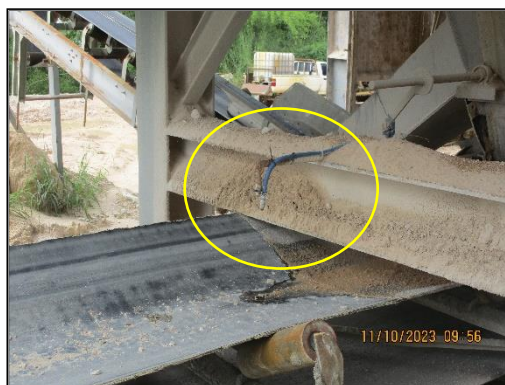
ภาพที่ 2.15 การติดตั้งระบบสเปรย์น้ำบริเวณจุดกำเนิดฝุ่น

3.มาตรการฉบับเปลี่ยนแปลงแผนผังโครงการบางส่วน (ต่อ) 3.3 ติดตั้งระบบสเปรย์น้ำบริเวณจุดกำเนิดฝุ่นทุกจุด และจะปิดคลุมเครื่องจักรเป็นระบบปิด	- โครงการฯ ได้ติดตั้งระบบสเปรย์น้ำที่บริเวณจุดกำเนิดฝุ่นทุกจุด เช่น ตามสายพานลำเลียง และเครื่องจักรที่ใช้ในการแต่งแร่จะถูกปิดคลุม ไม่ให้เกิดปัญหาฝุ่นละอองออกสู่ภายนอก	-	- ภาพที่ 2.15 การติดตั้งระบบสเปรย์น้ำบริเวณจุดกำเนิดฝุ่น - ภาพที่ 2.16 การปิดคลุมเครื่องจักรเป็นระบบปิด

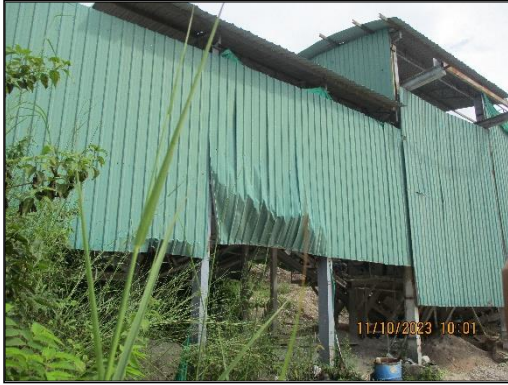
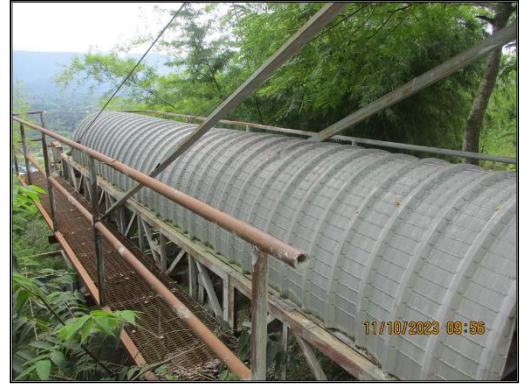
ภาพที่ 2.16 การปิดคลุมเครื่องจักรเป็นระบบปิด
