บทที่ 3

ผลการปฏิบัติตามมาตรการ
ติดตามตรวจสอบผลกระทบ
สิ่งแวดล้อม

โครงการ นิช โมโน อีสราภาพ ของบริษัท บริษัท เสนาเอชเอชพี 13 จำกัด

ระหว่างเดือน กรกฎาคม - ธันวาคม พ.ศ. 2566

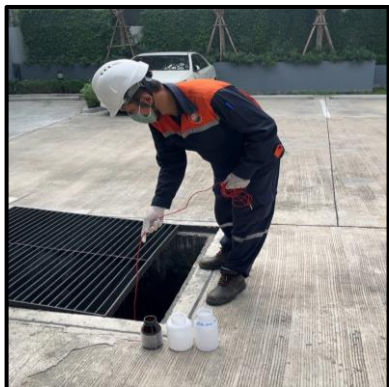
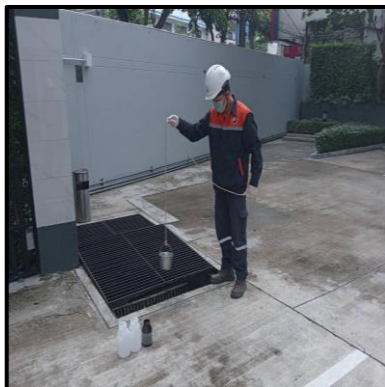
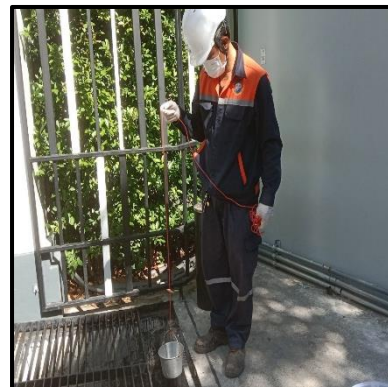
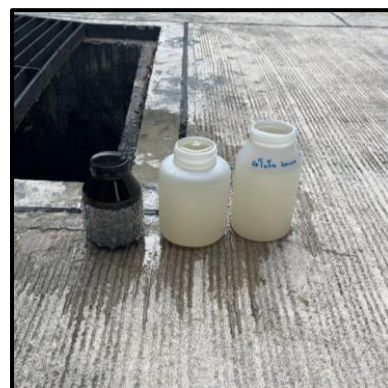
การตรวจวัดคุณภาพน้ำทิ้ง ทำการเก็บตัวอย่างคุณภาพน้ำ 1 จุด ได้แก่ บ่อพักน้ำสุดท้ายของระบบก่อนระบายลงสู่ระบบระบายน้ำบนถนนสาธารณะจำนวน 1 จุด เดือนละ 1 ครั้ง

การตรวจวัดคุณภาพน้ำในสระว่ายน้ำ ทำการเก็บตัวอย่างคุณภาพน้ำ 2 จุด ได้แก่ บริเวณสระว่ายน้ำส่วนลึกจำนวน 1 จุด และสระว่ายน้ำส่วนตื้นจำนวน 1 จุด เดือนละ 1 ครั้ง
