ผลการปฏิบัติตามมาตรการป้องกันและ  
แก้ไขผลกระทบสิ่งแวดล้อม

### ผลการปฏิบัติตามมาตรการป้องกันและแก้ไขผลกระทบสิ่งแวดล้อม

ตารางที่ 2.2-1 มาตรการป้องกันและแก้ไขผลกระทบสิ่งแวดล้อม (ระยะดำเนินการ) โครงการ รัชดา ซิตี 18 (อาคารเพชร)

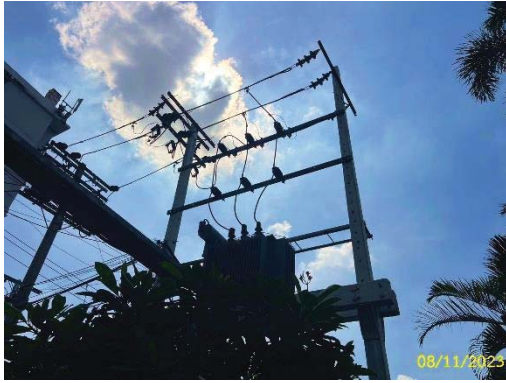
หม้อแปลงไฟฟ้า

4) ทำการรับกระแสไฟฟ้าแรงดันสูงจากการไฟฟ้านครหลวงเขตสามเสนเท่านั้น	✓	- โครงการได้ติดตั้งหม้อแปลงไฟฟ้าเพื่อรับกระแสไฟฟ้าจากการไฟฟ้านครหลวงเขตสามเสนเพียงแหล่งเดียวเท่านั้น โดยทางโครงการมีการตรวจสอบหม้อแปลงไฟฟ้าเป็นประจำทุกปี	-	ภาพที่ 2.2-1 การจัดการการใช้ไฟฟ้าและพลังงาน

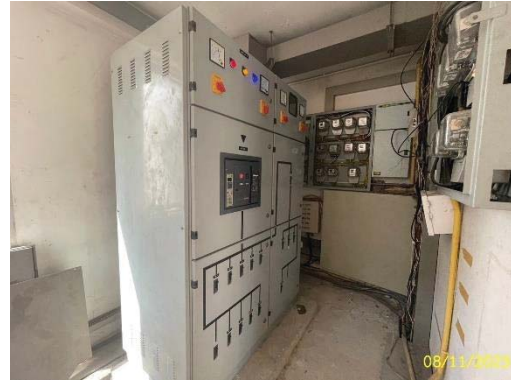
ห้องระบบไฟฟ้า (MDB)

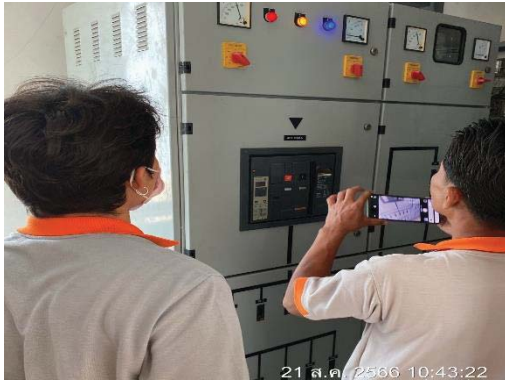
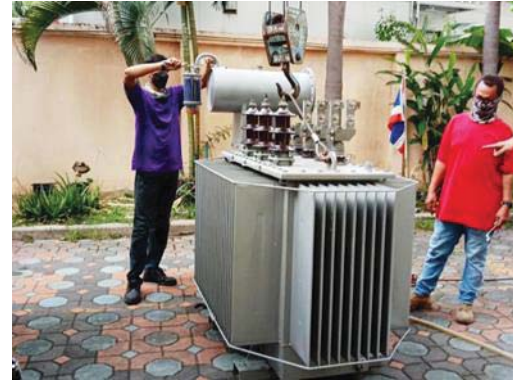
ภาพที่ 2.2-1 (ต่อ) การจัดการการใช้ไฟฟ้าและพลังงาน

การตรวจสอบและซ่อมบำรุงหม้อแปลงไฟฟ้า

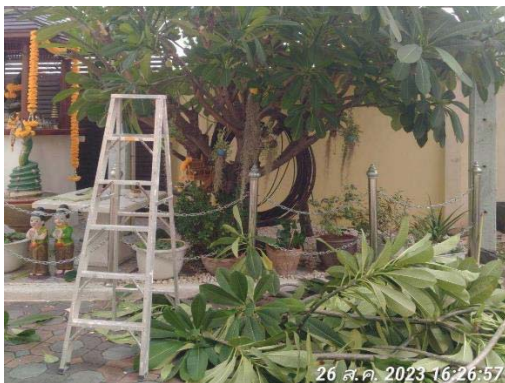
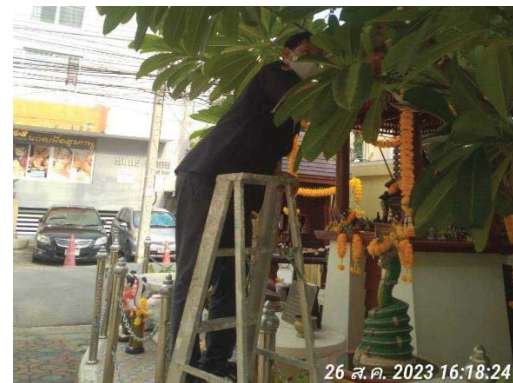
ภาพที่ 2.2-2 การจัดการทัศนียภาพและพื้นที่สีเขียว

การบำรุงรักษาและตัดแต่งกิ่งต้นไม้ในโครงการ

2) จัดให้มีพื้นที่สีเขียวบนพื้นดินทั้งหมด 927.4 ตร.ม. คิดเป็นร้อยละ 20.20 ของพื้นที่ดินโครงการทั้งหมด โดยปลูกไม้ยืนต้น ไม้ดอก และไม้ประดับ เพื่อลดการแผ่รังสีความร้อนจากพื้นคอนกรีตและตัวอาคาร ช่วยลดการฟุ้งกระจายของฝุ่นละอองและช่วยลดระดับเสียงจากยานพาหนะ	✓	- โครงการได้จัดให้มีพื้นที่สีเขียวไว้บริเวณต่างๆ เพื่อเพิ่มทัศนียภาพที่สวยงามและความร่มรื่น สบายตาของผู้ที่พักภายในโครงการ และช่วยลดการแผ่รังสีความร้อน สกัลดการฟุ้งกระจายของฝุ่นละอองและช่วยลดระดับเสียงที่เกิดจากรถยนต์ภายในโครงการได้	-	ภาพที่ 2.2-2 การจัดการพื้นที่สีเขียว

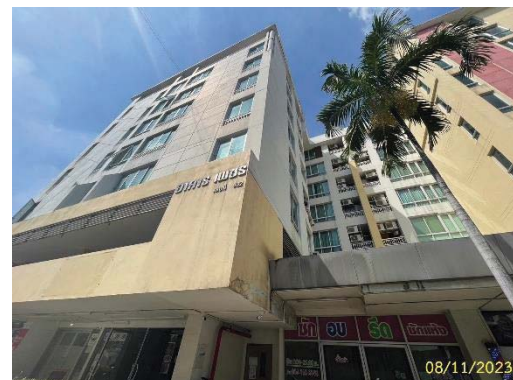
สีตัวอาคารโทนอ่อนและกระจกเขียวแบบตัดแสง

3) เลือกใช้สีและวัสดุก่อสร้างที่ไม่ก่อให้เกิดผลกระทบต่อสายตา ส่วน หลังคาเลือกใช้สีและวัสดุที่ไม่สะท้อนแสงมาก	✓	- อาคารโครงการถูกทาสีโทนอ่อน ซึ่งเป็นโทนเดียวกับ อาคารโดยรอบทำให้เกิดการขัดแย้งทางสายตา และเลือกใช้ กระจกเขียวแบบตัดแสงทำให้ไม่มีการสะท้อนแสงมากและไม่ ก่อให้เกิดผลกระทบต่อสายตา	-	ภาพที่ 2.2-2 การจัดการ ทัศนียภาพและพื้นที่สี เขียว

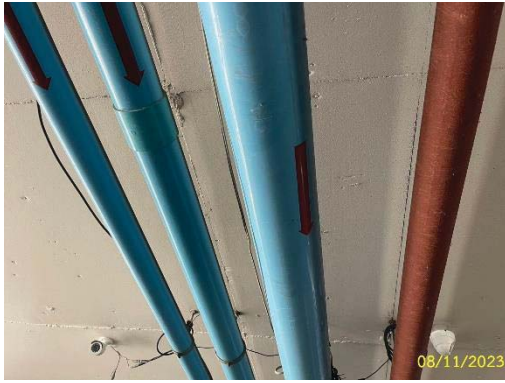
ท่อรวมน้ำเสีย

1.3 อุทกวิทยาและคุณภาพน้ำ	1) น้ำเสียที่เกิดขึ้นภายในโครงการจะต้องผ่านระบบบำบัดน้ำเสียของแต่ละอาคาร เพื่อบำบัดค่าคุณภาพน้ำให้เป็นไปตามมาตรฐานคุณภาพน้ำทิ้งอาคารประเภท ข โดยมีค่า BOD ไม่เกิน 30 มก./ลิตร	✓	- โครงการได้จัดให้มีระบบบำบัดน้ำเสียจำนวน 2 ชุด เพื่อรองรับน้ำเสียและบำบัดน้ำเสียที่เกิดขึ้นภายในอาคารเพชรให้มีคุณภาพไปตามที่มาตรฐานฯ กำหนด โดยทางโครงการได้จัดให้มีการตรวจวิเคราะห์คุณภาพน้ำทิ้งเพื่อเฝ้าระวังค่าคุณภาพน้ำทิ้งที่ระบายออกนอกโครงการทุกเดือน	-	ภาพที่ 2.2-3 การจัดการน้ำเสีย

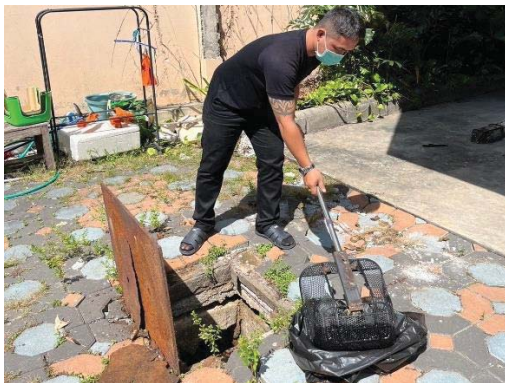
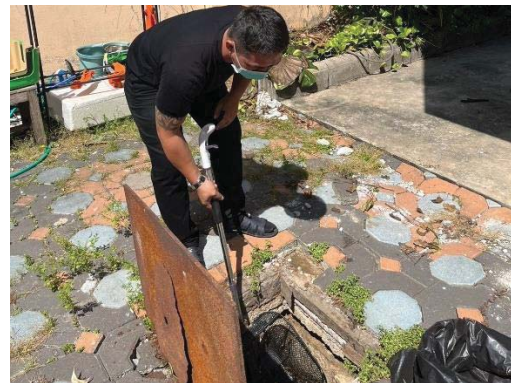
การตัดกากตะกอนไขมัน

5) ทำการตกไขมันออกจากถังตกไขมันเป็นประจำทุกวัน วันละ 1 ครั้ง	✓ - โครงการได้จัดให้มีเจ้าหน้าที่ตรวจสอบบ่อดักไขมันเป็นประจำ หากพบว่ามีปริมาณสะสมมากที่อาจส่งผลกระทบต่อประสิทธิภาพการบำบัดน้ำเสีย จะดำเนินการตักออกทันที	-

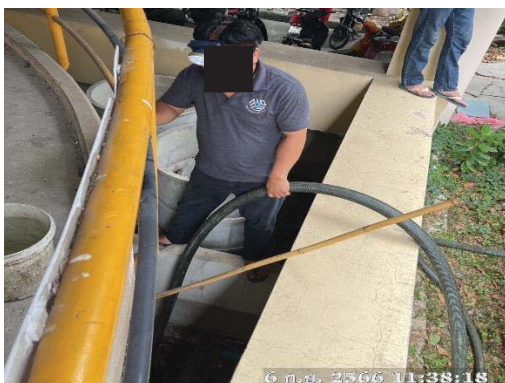
การสูบน้ำตะกอนส่วนเกินระบบบำบัดน้ำเสีย

4) ทำการสูบน้ำออกจากส่วนเกราะ ส่วนเติมอากาศ และส่วนตกตะกอนของระบบบำบัดน้ำเสียทุก 6 เดือน	✓ - โครงการได้จัดให้มีการสูบน้ำออกจากระบบบำบัดน้ำเสียทุก 6 เดือน	-	ภาพที่ 2.2-3 การจัดการน้ำเสีย

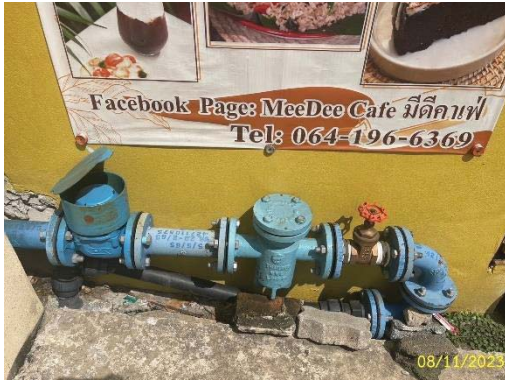
ภาพที่ 2.2-4 การจัดการน้ำใช้

มิเตอร์รับน้ำประปา

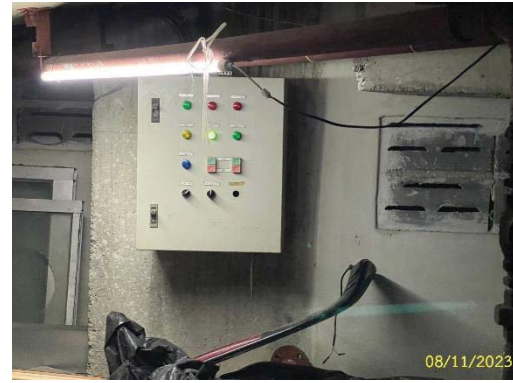
ตู้ควบคุมระบบน้ำใช้

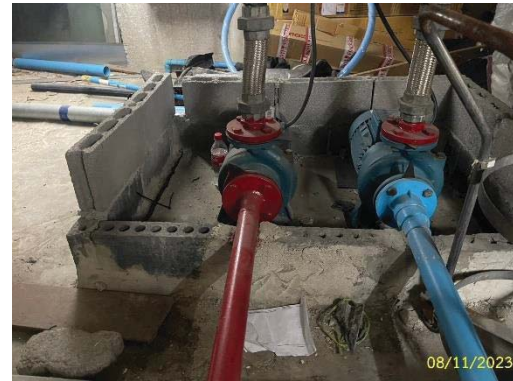
ปั๊มและถังเก็บน้ำใช้ชั้นดาดฟ้า

2) จัดให้มีถังเก็บน้ำชั้นดาดฟ้า เป็นถังคอนกรีตเสริมเหล็ก ขนาดความจุ 115.0 ลบ.ม. (กว้าง 5.75 เมตร ยาว 10.00 เมตร สูง 2.50 เมตร) สำหรับอาคารเพชร	✓	- โครงการจัดให้มีถังเก็บน้ำชั้นดาดฟ้า เป็นถังสำเร็จรูปจำนวน 4 ถัง ขนาดความจุรวม 16 ลูกบาศก์เมตร เพื่อสำรองน้ำใช้สำหรับอาคารเพชร	-	ภาพที่ 2.2-4 การจัดการน้ำใช้

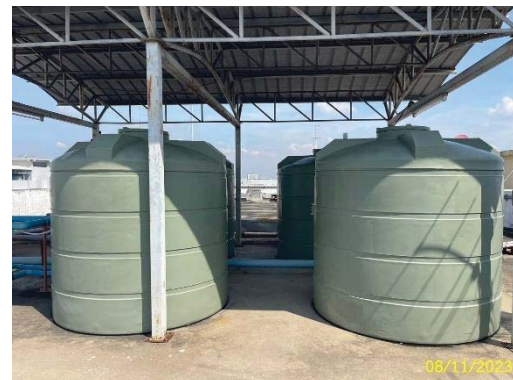
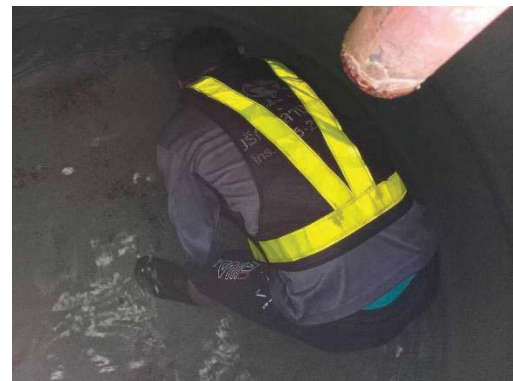
การตรวจเช็คระบบน้ำใช้

4) ตรวจสอบบำรุงรักษาท่อน้ำและถังเก็บน้ำให้อยู่ในสภาพดีและสะอาดอยู่เสมอ	✓	- โครงการได้จัดให้มีเจ้าหน้าที่คอยตรวจสอบและบำรุงรักษาระบบประปาและเส้นท่อน้ำให้อยู่สภาพดีอยู่เสมอ หากพบว่ามี การชำรุดหรือแตกหักจะดำเนินการแก้ไขทันที ในส่วนของถังเก็บน้ำใช้ทางโครงการได้จัดให้มีการถ่ายตะกอน	-	ภาพที่ 2.2-4 การจัดการน้ำใช้

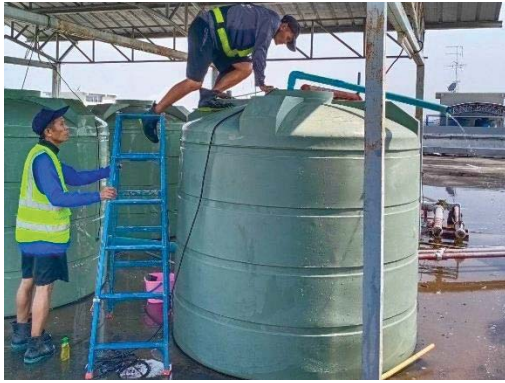
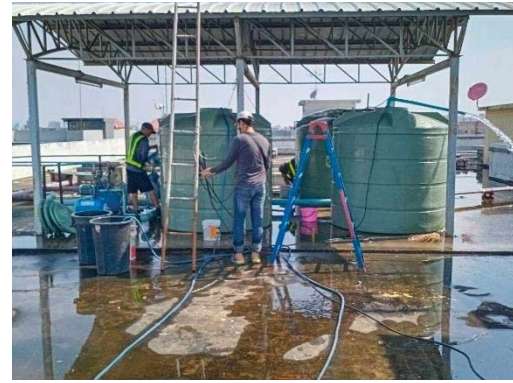
ภาพที่ 2.2-4 (ต่อ) การจัดการน้ำใช้

การล้างทำความสะอาดถังเก็บน้ำใช้

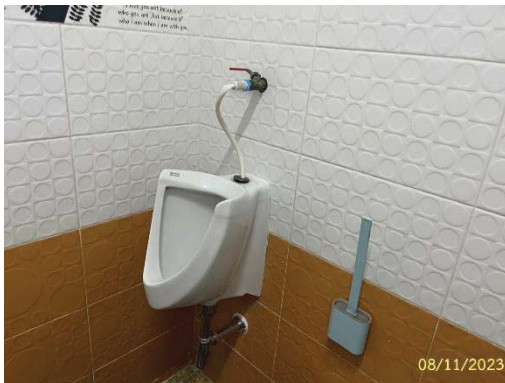
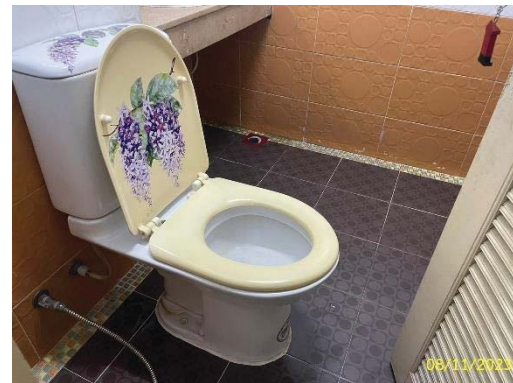
สุขภัณฑ์แบบประหยัดน้ำ

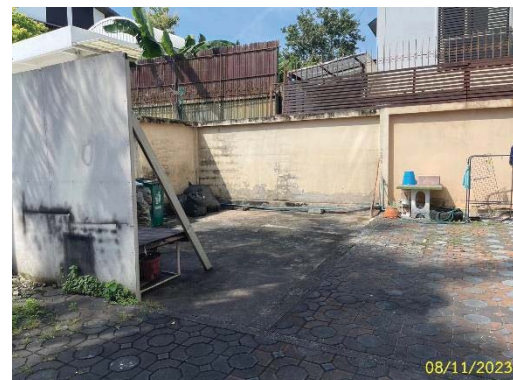
ภาพที่ 2.2-5 การจัดการมูลฝอย

ถังรองรับมูลฝอยพื้นที่ส่วนกลาง

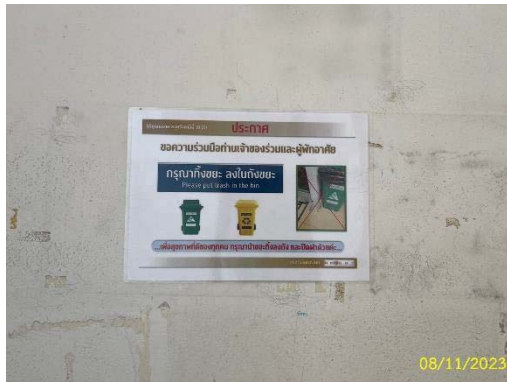
ภาพที่ 2.2-5 (ต่อ) การจัดการมูลฝอย

ป้ายเกี่ยวกับการทิ้งมูลฝอย

8) จัดทำโปสเตอร์หรือสติ๊กเกอร์ติดไว้บริเวณต่างๆ ภายในโครงการ เพื่อรณรงค์ให้ผู้ที่พักอาศัยในโครงการมีส่วนร่วมในการลดการผลิตมูลฝอย โดยข้อความในโปสเตอร์หรือสติ๊กเกอร์มีใจความสำคัญดังนี้ - ให้ผู้ที่พักอาศัยอยู่ในโครงการร่วมมือกันคัดแยกขยะก่อนทิ้งในถังรวบรวมขยะมูลฝอยที่โครงการจัดไว้ - ให้ผู้ที่พักอยู่ในโครงการลดการทิ้งบรรจุภัณฑ์โดยการใช้น้ำดื่มขวดใหม่ เช่น ผงซักฟอก น้ำยาล้างจาน น้ำยาทำความสะอาดและ ถ่านไฟฉายชนิดชาร์จใหม่ เป็นต้น - ให้เลือกใช้สินค้าที่มีคุณภาพ มีห่อบรรจุภัณฑ์น้อย อายุการใช้งานยาวนาน และตัวสินค้าไม่เป็นมลพิษ - ลดการใช้วัสดุกำจัดยาก เช่น โฟมบรรจุอาหารและถุงพลาสติก - เลือกใช้สินค้าที่เป็นมิตรกับสิ่งแวดล้อม สินค้าฉลากเขียว เช่น ถ่านไฟฉายไม่ผสมสารปรอท ตู้เย็นฉลากเขียว สีส้มิลชันสูตรลดสารพิษ	✓ - โครงการได้จัดให้มีการประชาสัมพันธ์เกี่ยวกับวิธีการจัดการมูลฝอยภายในโครงการการ เช่น วิธีการแยกมูลฝอยก่อนทิ้ง การลดปริมาณมูลฝอย และการทิ้งมูลฝอยให้ถูกที่ถูกวิธี โดยการติดโปสเตอร์ไว้ตามบริเวณต่างๆ ที่สามารถมองเห็นได้ชัดเจนและทั่วถึง และได้จัดให้มีถังมูลฝอยอันตรายตั้งไว้ทุกชั้นเพื่อแยกมูลฝอยอย่างเป็นสัดส่วน ป้องกันการปนเปื้อนและสามารถนำไปกำจัดได้อย่างถูกวิธี	-	ภาพที่ 2.2-5 การจัดการมูลฝอย ภาคผนวก ค-1 เอกสารประชาสัมพันธ์ต่างๆ

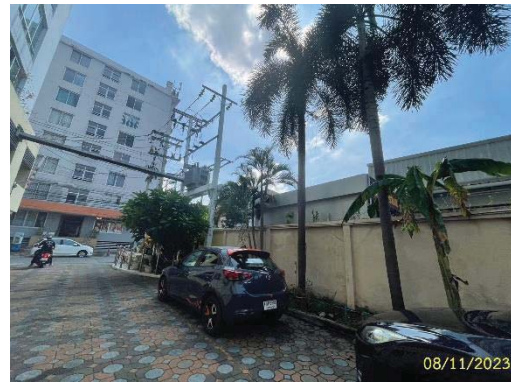
จุดจอดรถเก็บขนมูลฝอย

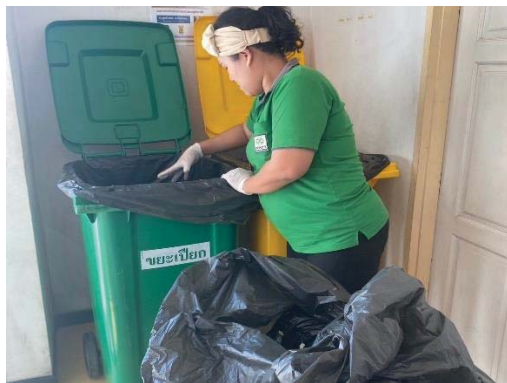
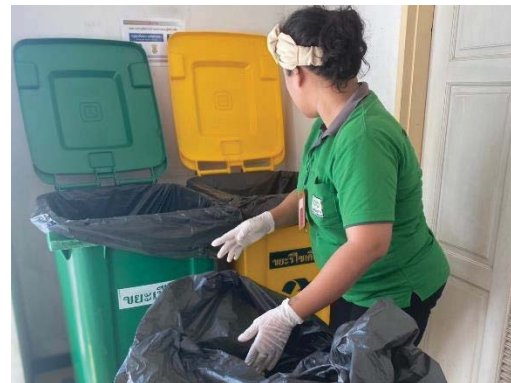
พนักงานเก็บขนมูลฝอยจากจุดพักมูลฝอยประจำชั้นไปยังจุดพักมูลฝอยรวม

3) จัดให้มีเจ้าหน้าที่ทำความสะอาดและเก็บรวบรวมขยะมูลฝอยจากส่วนต่างๆ ไปไว้ยังห้องพักขยะมูลฝอยรวมบริเวณชั้นล่างของแต่ละอาคารทุกวัน และประสานให้รถเก็บขนขยะของสำนักงานเขตห้วยขวางเข้ามาเก็บขนไปกำจัดทุกวัน	✓ - โครงการได้จัดให้เจ้าหน้าที่ทำความสะอาดทำการเก็บรวบรวมมูลฝอยจากจุดทิ้งมูลฝอยประจำชั้นและจุดต่างๆ ไปไว้ยังจุดพักมูลฝอยรวมของอาคารทุกวัน เพื่อรอให้รถเก็บขนของสำนักงานเขตห้วยขวางเข้ามาเก็บขนไปกำจัดทุก 2 วัน	-	ภาพที่ 2.2-5 การจัดการมูลฝอย

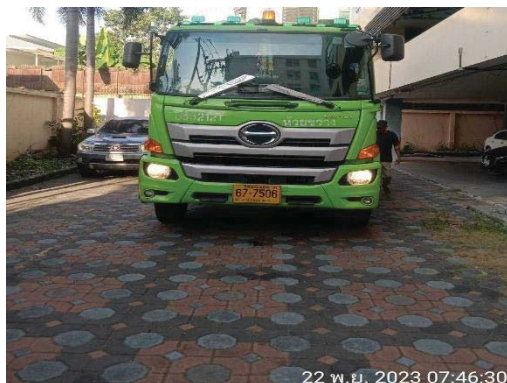
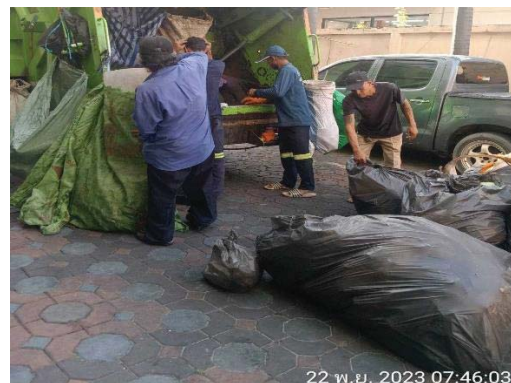
สำนักงานเขตห้วยขวางเข้ามาเก็บขนมูลฝอยไปกำจัด

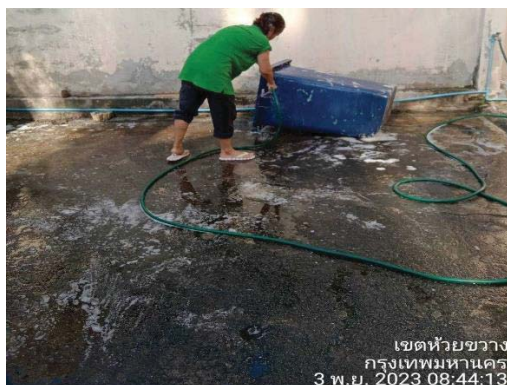
การล้างทำความสะอาดถังรองรับมูลฝอย

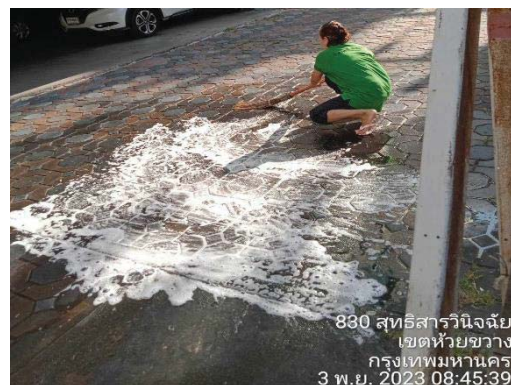
การล้างทำความสะอาดบริเวณจุดพักมูลฝอยรวม

5) โครงสร้างของห้องพักขยะมูลฝอยรวมต้องก่อสร้างตามหลักสุขาภิบาล โดยมีผนังทั้ง 4 ด้าน มีประตูปิด-เปิด 2 ด้าน และมีหลังคาคลุม เพื่อป้องกันกลิ่นเหม็นรบกวนและปัญหาน้ำชะขยะ	◎ - โครงการได้จัดให้มีจุดพักมูลฝอยรวมบริเวณชั้นล่างของอาคาร โดยมีการตั้งถังพลาสติกที่มีความแข็งแรงและมีฝาปิดมิดชิด เพื่อป้องกันกลิ่นเหม็นและปัญหาน้ำชะขยะ	ตารางที่ 4-2	ภาพที่ 2.2-5 การจัดการมูลฝอย

7) จัดให้มีการทำความสะอาดห้องพักขยะมูลฝอยรวมอย่างน้อยสัปดาห์ละ 1 ครั้ง เพื่อล้างสิ่งสกปรก เศษขยะ และน้ำชะขยะซึ่งมีกลิ่นไม่พึงประสงค์ออกไป โดยใช้แปรงพลาสติกหรือแปรงทองเหลืองขัด และใช้น้ำจากบ่อหน่วงน้ำที่เก็บกักไว้มาล้างทำความสะอาดแทนการใช้ น้ำประปา โดยห้ามใช้น้ำยาหรือสารเคมีสำหรับทำความสะอาด และน้ำเสียจากการล้างห้องพักขยะต้องรวบรวมเข้าสู่ระบบบำบัดน้ำเสียของแต่ละอาคารเพื่อทำการบำบัดก่อนระบายออกจากพื้นที่โครงการ	✓ - โครงการได้จัดให้เจ้าหน้าที่ของโครงการดำเนินการล้างทำความสะอาดห้องพักมูลฝอยประจำชั้นและห้องพักมูลฝอยรวมเพื่อล้างสิ่งสกปรก เศษขยะ และป้องกันกลิ่นเหม็นรบกวนผู้พักอาศัย โดยน้ำเสียจากการล้างห้องพักมูลฝอยจะถูกรวบรวมเข้าสู่ระบบบำบัดน้ำเสียเพื่อทำการบำบัดก่อนระบายออกจากโครงการ	-	ภาพที่ 2.2-5 การจัดการมูลฝอย

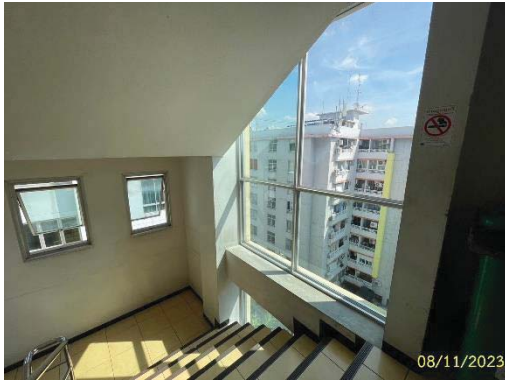
ช่องเปิดระบายอากาศ

3.4 การระบายอากาศ	1) จัดให้มีพัดลมระบายอากาศไว้บริเวณชั้นล่าง ซึ่งเป็นลานจอดรถขนาดไม่ต่ำกว่า 9,000 CFM/ชุด ติดตั้งไว้บริเวณชั้นล่างของอาคารเพชร 2 ชุด	✓	- โครงการจัดให้มีพัดลมระบายอากาศบริเวณชั้นล่างที่เป็นลานจอดรถของอาคารเพชร จำนวน 2 ชุด เพื่อระบายอากาศออกไปภายนอกอาคาร	-	ภาพที่ 2.2-6 การจัดการการระบายอากาศ

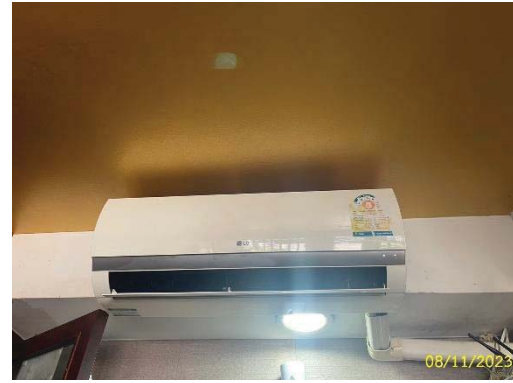
เครื่องปรับอากาศ

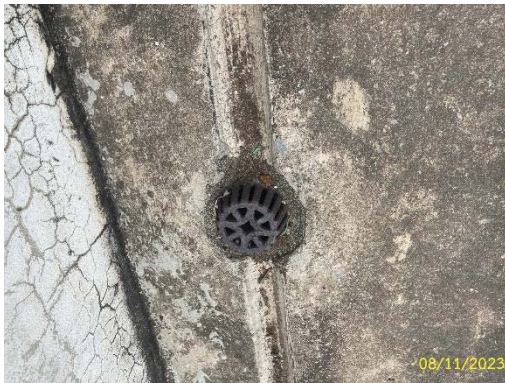
ภาพที่ 2.2-7 การจัดการการระบายน้ำและการป้องกันน้ำท่วม

หัวรับน้ำฝน

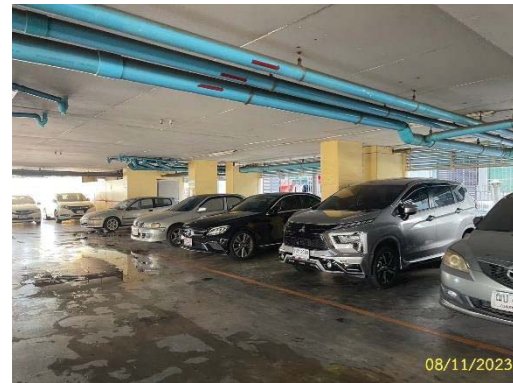
ท่อระบายน้ำฝน

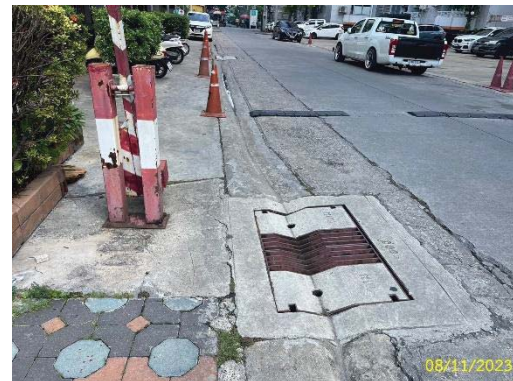
แนวบ่อหนองน้ำและท่อระบายน้ำหน้าโครงการ

3.5 การระบายน้ำและการป้องกันน้ำท่วม	1) น้ำทิ้งที่ผ่านการบำบัดแล้วจะต้องระบายลงสู่ท่อระบายน้ำของโครงการและระบายลงสู่ท่อระบายน้ำริมถนนสาธารณะประโยชน์เท่านั้น	✓	- น้ำทิ้งที่ผ่านการบำบัดแล้วจะถูกระบายลงสู่ท่อระบายน้ำริมถนนสาธารณะประโยชน์หน้าโครงการทั้งหมด	-	ภาพที่ 2.2-7 การจัดการการระบายน้ำและการป้องกันน้ำท่วม

3.5 การระบายน้ำและการป้องกันน้ำท่วม (ต่อ)	2) จัดให้มีบ่อสำหรับหนองน้ำไว้ในโครงการขนาดความจุ 64.0 ลบ.ม. (กว้าง 4.0 เมตร ยาว 8.0 เมตร ลึก 2.0 เมตร) สำหรับรองรับน้ำฝนที่ตกลงมาภายในพื้นที่อาคารเพชร จำนวน 1 บ่อ	✓ - โครงการได้จัดให้มีบ่อหนองน้ำจำนวน 1 บ่อ มีขนาดความจุ 64 ลูกบาศก์เมตร เพื่อรองรับน้ำฝนที่ตกลงมาภายในพื้นที่อาคารเพชร	-	ภาพที่ 2.2-7 การจัดการการระบายน้ำและการป้องกันน้ำท่วม

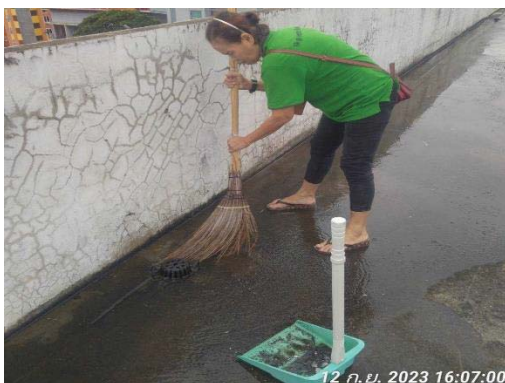
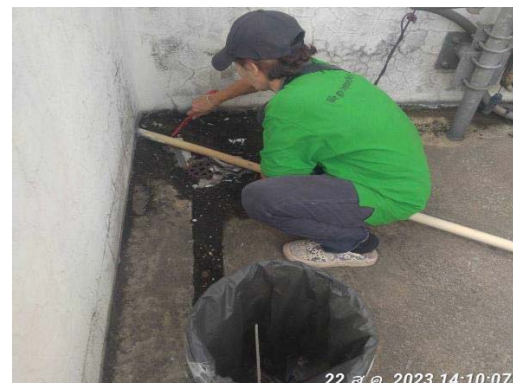
การทำความสะอาดรางระบายน้ำ

4) ให้มีการตรวจสอบระบบระบายน้ำเป็นประจำทุกเดือน และทำการซ่อมแซมทันทีเมื่อตรวจพบว่ามีส่วนใดเกิดการเสียหาย	✓ - โครงการจัดให้มีเจ้าหน้าที่ตรวจสอบดูแลระบบระบายน้ำเป็นประจำทุกเดือน เพื่อให้สามารถระบายน้ำได้อย่างต่อเนื่องและมีประสิทธิภาพ หากพบว่ามี การชำรุดเสียหายช่วงประจำโครงการจะดำเนินการซ่อมแซมแก้ไขทันที	-	ภาพที่ 2.2-7 การจัดการการระบายน้ำและการป้องกันน้ำท่วม

6) ให้มีการตรวจสอบระบบระบายน้ำและทำการขุดลอก Manhole เป็นประจำอย่างน้อยปีละ 1 ครั้ง ในช่วงเดือนพฤษภาคมหรือก่อนเข้าฤดูฝน	✓ - โครงการได้จัดให้มีการตรวจสอบและทำความสะอาดระบบระบายน้ำทั้งบนอาคารและรอบอาคาร เพื่อไม่ให้เกิดการสะสมของตะกอนในรางระบายน้ำและบ่อพักน้ำที่เป็นสาเหตุให้เกิดการอุดตัน ซึ่งเป็นอุปสรรคในการระบายน้ำ	-	ภาพที่ 2.2-7 การจัดการการระบายน้ำและการป้องกันน้ำท่วม

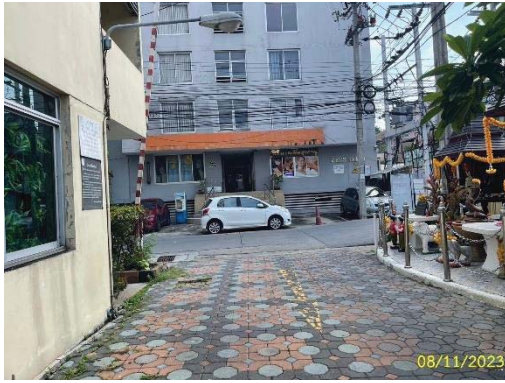
ภาพที่ 2.2-8 การจัดการการคมนาคม

ทางเข้าพื้นที่จอดรถชั้นล่าง

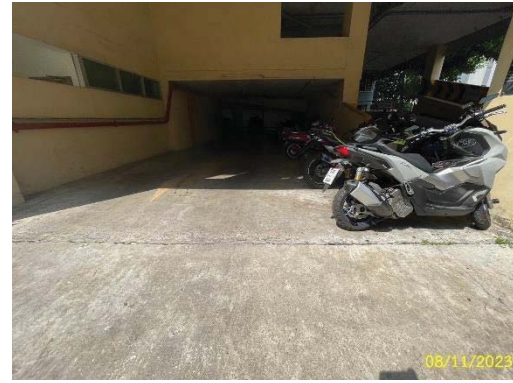
ทางออกพื้นที่จอดรถชั้นล่าง

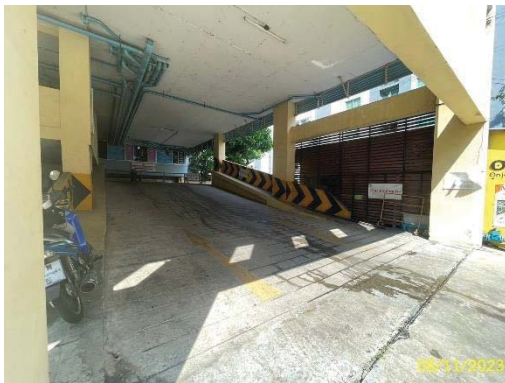
ทางเข้า-ออกพื้นที่จอดรถชั้น 2

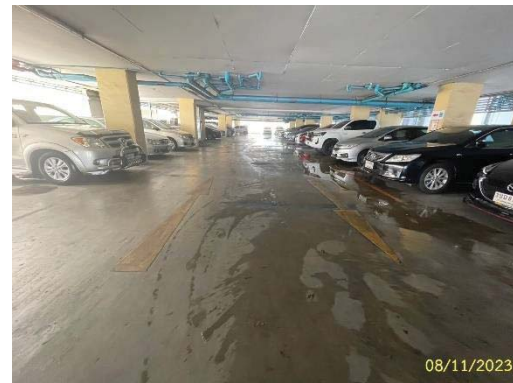
พื้นที่จอดรถ

3.7 การคมนาคม	1) จัดพื้นที่จอดรถบริเวณอาคารเพชร จำนวน 73 คัน โดยให้ที่จอดรถแต่ละคันต้องมีขนาดกว้าง 2.4 เมตรและยาว 5.0 เมตร	✓ - โครงการได้จัดให้มีพื้นที่จอดรถยนต์ทั้งสิ้น 73 คัน สำหรับรองรับรถของผู้พักอาศัยภายในอาคารเพชรเท่านั้น	-	ภาพที่ 2.2-8 การจัดการการคมนาคม

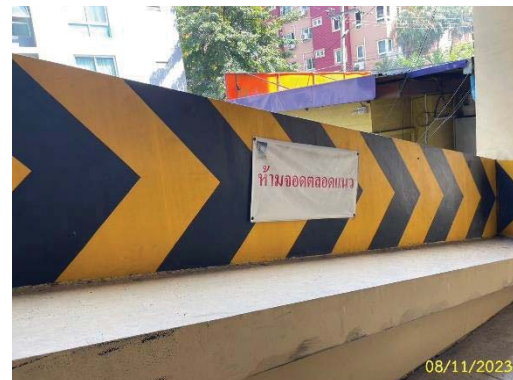
ป้ายแนะนำทิศทางการเดินรถ

5) จัดให้มีป้ายสัญญาณการจราจรภายในโครงการที่ชัดเจน เช่น ลูกศรแสดงเส้นทางการจราจร ป้ายแสดงรูปแบบการจราจร	✓ - โครงการได้ติดตั้งป้ายและสัญลักษณ์ทางด้านจราจรบริเวณถนนและพื้นที่จอดรถของโครงการอย่างชัดเจน เพื่อแนะนำเส้นทางและป้องกันการสับสนของผู้ใช้รถภายในโครงการ	-	ภาพที่ 2.2-8 การจัดการการคมนาคม

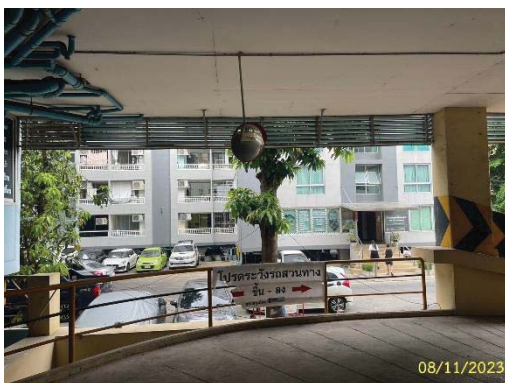
ป้ายเตือนระวังบริเวณจุดเสี่ยง

3) ติดตั้งป้ายสัญญาณเตือนในบริเวณจุดเสี่ยงอุบัติเหตุ เช่น บริเวณทางแยกใกล้ทางเข้า-ออกโครงการ	✓ - โครงการมีการติดตั้งกระຈกุนและป้ายเตือนบริเวณจุดเสี่ยงอุบัติเหตุ เช่น บริเวณทางแยก ทางเข้า-ออกโครงการ	-	ภาพที่ 2.2-8 การจัดการการคมนาคม

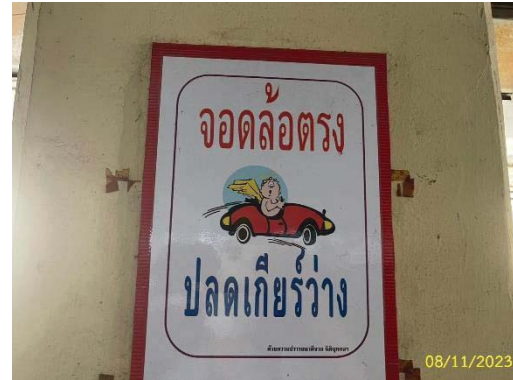
ภาพที่ 2.2-8 (ต่อ) การจัดการการคมนาคม

ป้ายเกี่ยวกับระเบียบการใช้พื้นที่จอดรถ

2) ประชาสัมพันธ์ให้ผู้ที่จะเข้ามาพักอาศัยภายในโครงการทราบข้อมูลการจัดที่จอดรถของโครงการก่อนตัดสินใจเข้าพัก	✓ - โครงการได้มีการชี้แจงรายละเอียดเกี่ยวกับการจัดพื้นที่จอดรถภายในโครงการให้กับผู้ที่สนใจทราบ เพื่อเป็นข้อมูลประกอบการตัดสินใจเข้าพัก	-	ภาพที่ 2.2-8 การจัดการการคมนาคม

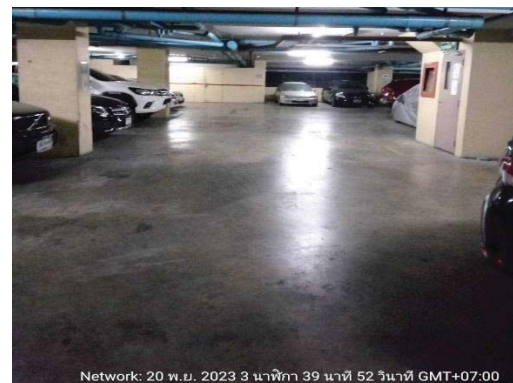
ไฟส่องสว่างตลอดแนวเส้นทางเดินรถและพื้นที่จอดรถในเวลากลางคืน

7) จัดให้มีไฟส่องสว่างตลอดแนวเส้นทางภายในโครงการ โดยใช้หลอดประหยัดไฟความส่องสว่างไม่น้อยกว่า 100 วัตต์	✓ - โครงการได้ติดตั้งไฟส่องสว่างตลอดแนวเส้นทางภายในโครงการ โดยมีการเลือกใช้หลอดไฟแบบประหยัดพลังงานที่มีความส่องสว่างเพียงพอต่อมองเห็นของผู้ใช้รถในเวลากลางคืน	-	ภาพที่ 2.2-8 การจัดการการคมนาคม

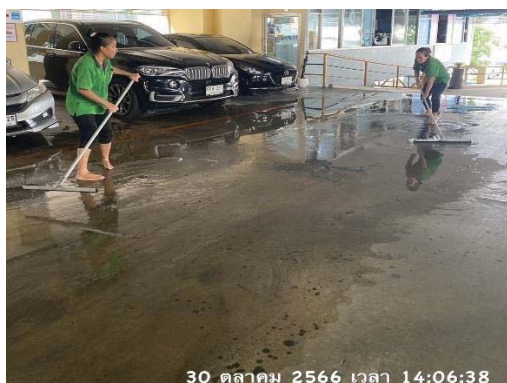
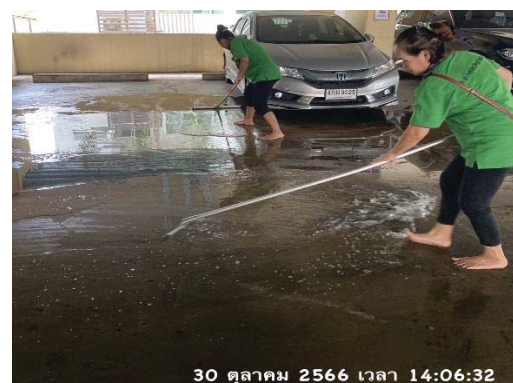
การล้างทำความสะอาดพื้นถนนและทางเดิน

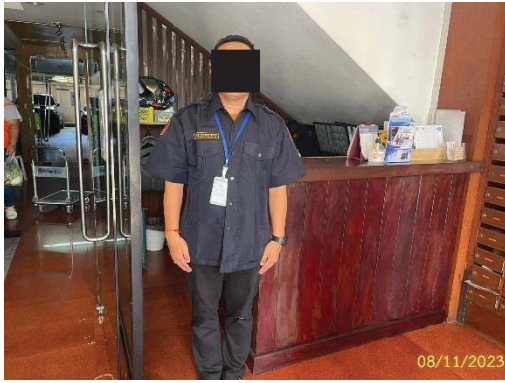
ภาพที่ 2.2-9 การจัดการด้านสุขอนามัยและความปลอดภัย

เจ้าหน้าที่รักษาความปลอดภัย

5) จัดยามรักษาการณ์ตลอด 24 ชั่วโมง เพื่อคอยตรวจตราดูแลระบบ ความปลอดภัยของผู้ที่มาพักอาศัยในโครงการ	✓ - โครงการได้จัดให้มีเจ้าหน้าที่รักษาความปลอดภัยตลอด 24 ชั่วโมงและมีการติดตั้งระบบกล้องวงจรปิด CCTV ทั่วทั้งบริเวณ โครงการ เพื่อคอยตรวจตราดูแลความปลอดภัยของผู้พักอาศัย และดูแลความเป็นระเบียบเรียบร้อยภายในโครงการ	-	ภาพที่ 2.2-9 การจัดการ ด้านสุขอนามัยและความ ปลอดภัย

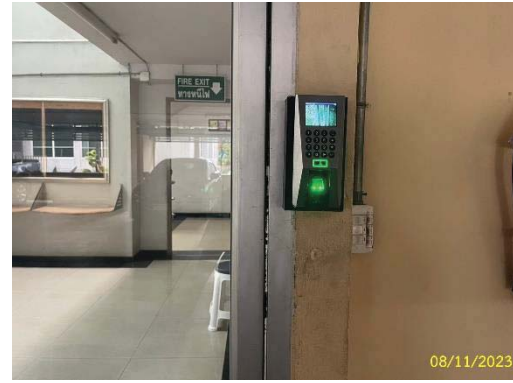
ระบบควบคุมการเข้า-ออกอาคาร

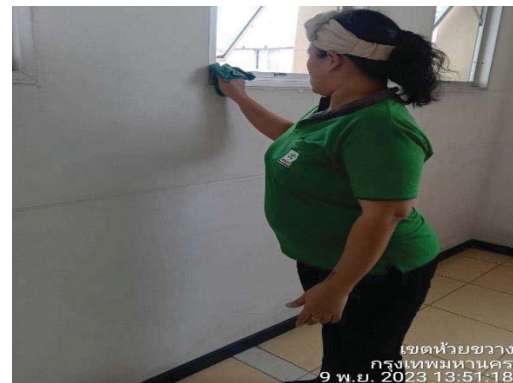
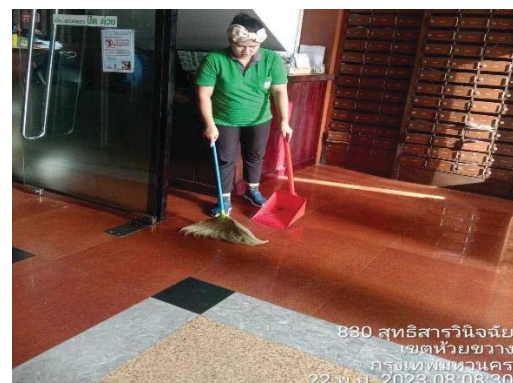
การทำความสะอาดบริเวณพื้นที่ส่วนกลาง

3) ดูแลความสะอาดและความเป็นระเบียบเรียบร้อยของสถานที่ให้ถูก สุขลักษณะ	✓ - โครงการได้จัดให้มีแม่บ้านคอยดูแลความสะอาดและความเป็น ระเบียบเรียบร้อยบริเวณพื้นที่ส่วนกลางเป็นประจำทุกวัน	-	ภาพที่ 2.2-9 การจัดการ ด้านสุขอนามัยและความ ปลอดภัย

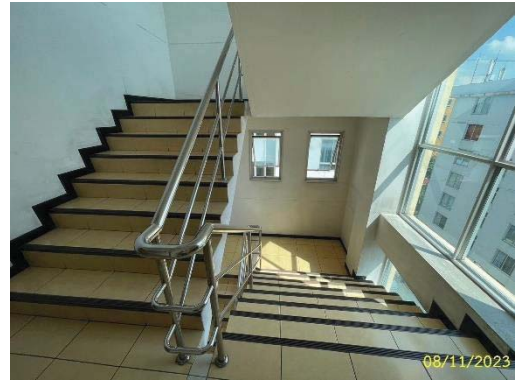
ภาพที่ 2.2-10 การจัดการระบบป้องกันอัคคีภัย

บันไดหนีไฟ

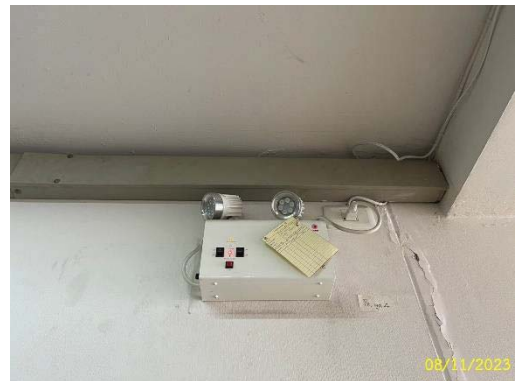
ไฟส่องสว่างฉุกเฉิน

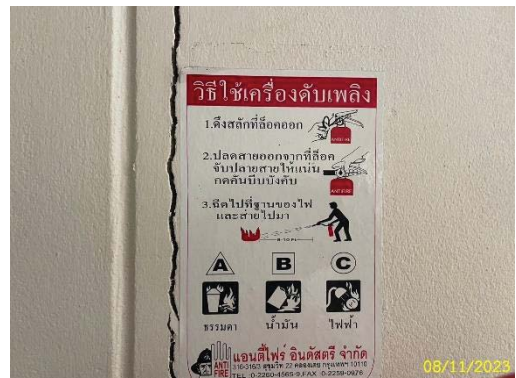
ป้ายแนะนำการใช้อุปกรณ์

10) จัดให้มีถังเคมีดับเพลิงแบบมือถือประเภทเคมีแห้ง ขนาดบรรจุถัง ละ 4 กก. ติดตั้งไว้ทุกชั้นของอาคาร โดยอาคารเพชรชั้นล่างและชั้น 2 ติดตั้งไว้ 3 ตำแหน่ง ส่วนชั้น 3 ถึงชั้น 8 ชั้นละ 5 ตำแหน่ง	✓ - โครงการได้ติดตั้งถังเคมีดับเพลิงแบบมือถือไว้ทุกชั้นของ อาคาร	-	ภาพที่ 2.2-10 การจัดการ ระบบป้องกันอัคคีภัย

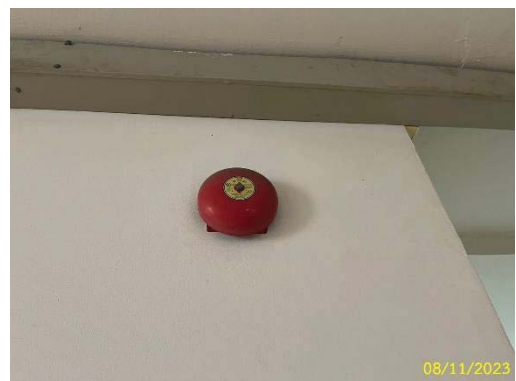
Alarm Bell

7) จัดให้มีระบบสัญญาณเสียงเตือนเหตุเพลิงไหม้ (Bell Alarm) เป็น กระดิ่งขนาด 6 นิ้ว ระดับเสียง 90 เดซิเบล โดยอาคารเพชรชั้นล่างและ ชั้น 2 มี 3 ตำแหน่ง และชั้น 3 ถึงชั้น 8 ชั้นละ 5 ตำแหน่ง ซึ่งเมื่อเกิด เหตุเพลิงไหม้จะต้องมีพนักงานกดกริ่งดังกล่าวเพื่อเป็นสัญญาณให้ผู้ ที่พักอาศัยอยู่ในโครงการทราบภายใน 3-5 นาที หลังจากเกิดเหตุ	✓ - โครงการได้ติดตั้งระบบสัญญาณเสียงเตือนเหตุเพลิงไหม้ (Bell Alarm) ไว้ทั่วบริเวณโครงการ เพื่อส่งสัญญาณให้ผู้ที่พัก อาศัยทราบ หากเกิดเหตุเพลิงไหม้หรือเกิดเหตุฉุกเฉินต่างๆ ภายในโครงการ	-	ภาพที่ 2.2-10 การจัดการ ระบบป้องกันอัคคีภัย

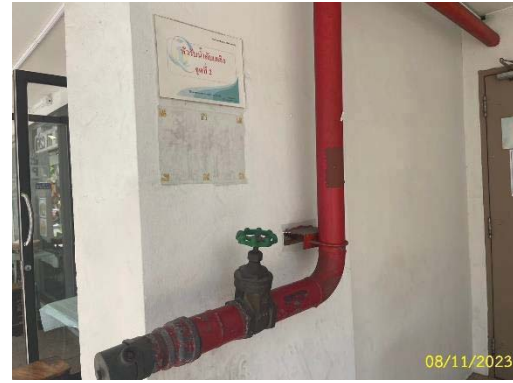
ภาพที่ 2.2-10 (ต่อ) การจัดการระบบป้องกันอัคคีภัย

หัวรับน้ำดับเพลิง

8) จัดให้มีท่อยืน เป็นท่อโลหะผิวเรียบขนาดเส้นผ่าศูนย์กลาง 4 นิ้ว ติดตั้งตั้งแต่ชั้นล่างจนถึงชั้นบนสุดของอาคาร โดยท่อยืนทั้งหมดต้อง ต่อมาจากถังเก็บน้ำชั้นหลังคาของทั้ง 3 อาคาร เข้าสู่หัวต่อสายฉีดน้ำ ดับเพลิงซึ่งอยู่ในตู้อุปกรณ์ดับเพลิง	✓ - โครงการได้ติดตั้งท่อยืนที่มีการเชื่อมต่อจากถังเก็บน้ำสำรอง ของอาคาร เข้าสู่ตู้เก็บสายฉีดน้ำดับเพลิง	-	ภาพที่ 2.2-10 การจัดการ ระบบป้องกันอัคคีภัย

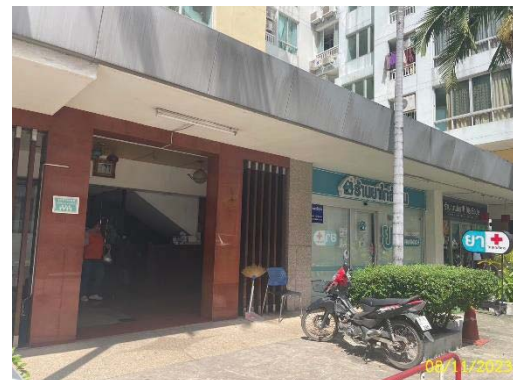
จุดรวมพล

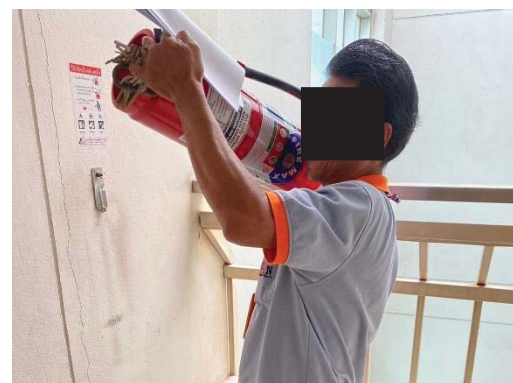
การตรวจสอบอุปกรณ์ในระบบป้องกันอัคคีภัย
