บทที่ 4

สรุปผลการปฏิบัติตามมาตรการฯ และข้อเสนอแนะ

จากผลการติดตามตรวจสอบผลการปฏิบัติตามมาตรการป้องกันและแก้ไขผลกระทบสิ่งแวดล้อมและมาตรการติดตามตรวจสอบผลกระทบสิ่งแวดล้อม โครงการ บริดจ์ นราธิวาส (ระยะดำเนินการ) ระหว่างเดือนเดือนกรกฎาคม ถึง ธันวาคม พ.ศ.2566 พบว่าโครงการฯ มีการปฏิบัติตามมาตรการฯ โดยส่วนใหญ่แล้ว แต่ยังคงมีบางมาตรการที่ทางโครงการไม่ได้ปฏิบัติ ปฏิบัติไม่ได้ ปฏิบัติได้แต่ไม่มีประสิทธิภาพ และยังไม่ถึงเวลาปฏิบัติ โดยสามารถสรุปได้ดังตารางที่ 4-1

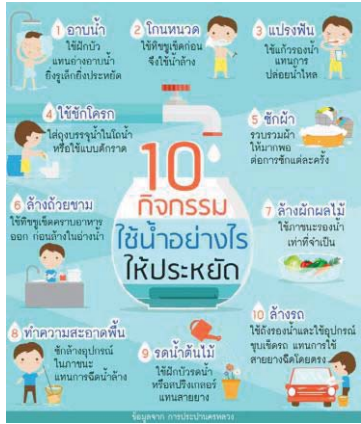
- ติดป้ายรณรงค์การประหยัดน้ำภายในพื้นที่โครงการ	<p><u>การดำเนินการในปัจจุบัน</u></p> <p>- ไม่ได้ปฏิบัติ : โครงการยังไม่มีติดตั้งป้ายการรณรงค์การประหยัดน้ำภายในพื้นที่โครงการ</p> <p><u>แนวทางการดำเนินการ</u></p> <p>- ให้ทางโครงการจัดทำสื่อประชาสัมพันธ์/รณรงค์ให้ผู้พักอาศัยและพนักงานภายในโครงการช่วยกันประหยัดน้ำภายในพื้นที่โครงการที่สามารถมองเห็นได้อย่างชัดเจน เช่น บอร์ดประชาสัมพันธ์ หรือ หอน้ำส่วนกลาง พร้อมทั้งจัดให้มีเจ้าหน้าที่ดูแลให้ความสมบูรณ์อยู่เสมอ ดังตัวอย่าง</p>

<p>รณรงค์การประหยัดน้ำ</p>
3. คุณค่าการใช้ประโยชน์ของมนุษย์		
3.4 การจัดการมูลฝอย	<p>- จัดให้มีห้องพักมูลฝอยรวม โดยแบ่งเป็นห้องพักมูลฝอยแห้งและห้องพักมูลฝอยเปียกอย่างชัดเจน ซึ่งห้องพักมูลฝอยแต่ละห้องสามารถรองรับมูลฝอยแต่ละประเภทได้ไม่ น้อยกว่า 3 เท่าของปริมาณมูลฝอยที่เกิดขึ้น</p>	<p>การดำเนินการในปัจจุบัน</p> <p>- ปฏิบัติได้แต่ไม่มีประสิทธิภาพ : ผู้พัฒนาโครงการได้มีการก่อสร้างห้องพักมูลฝอยรวมของโครงการไว้ที่ชั้นที่ 1 ในบริเวณที่ถูกระบุในรายละเอียดโครงการเป็นที่เรียบร้อยแล้วซึ่งปัจจุบันพื้นที่ดังกล่าวได้มีการเปลี่ยนแปลงการใช้ประโยชน์จากห้องเก็บมูลฝอยรวมเป็นห้องเก็บสารเคมีสำหรับสระว่ายน้ำและห้องพักแม่บ้าน</p> <p>แนวทางการดำเนินการ</p> <p>- แนวทางการปฏิบัติให้สอดคล้องต่อมาตรการดังกล่าวมีทั้งหมด 3 วิธีการ ได้แก่ 1 ให้โครงการทำการเปลี่ยนรูปแบบการใช้ประโยชน์ของห้องเก็บสารเคมีสำหรับสระว่ายน้ำและห้องพักแม่บ้านกลับไปเป็นห้องพักมูลฝอยรวมตามวัตถุประสงค์ในการจัดสร้างพื้นที่ดังกล่าว 2. ดำเนินการก่อสร้างห้องพักมูลฝอยรวมใหม่ในพื้นที่อื่น โดยต้องมีขนาดและ</p>
