ผลการปฏิบัติตามมาตรการติดตาม
ตรวจสอบผลกระทบสิ่งแวดล้อม

บทที่ 3

ผลการปฏิบัติตามมาตรการติดตามตรวจสอบผลกระทบสิ่งแวดล้อม

บัดนี้ นิติบุคคลอาคารชุดเดอะ ลอฟท์ อโศก ได้มอบหมายให้ บริษัท ศูนย์วิเคราะห์น้ำ จำกัด ดำเนินการติดตามตรวจสอบการปฏิบัติตามมาตรการติดตามตรวจสอบผลกระทบสิ่งแวดล้อม โครงการ The Lofts Asoke (ระยะดำเนินการ) ช่วงเดือนกรกฎาคม ถึง ธันวาคม พ.ศ. 2566 ตามที่กำหนดไว้ในรายงานการวิเคราะห์ผลกระทบสิ่งแวดล้อม โดยเนื้อหาบทนี้จะแสดงผลการปฏิบัติตามมาตรการติดตามตรวจสอบผลกระทบสิ่งแวดล้อม ซึ่งทางบริษัท ศูนย์วิเคราะห์น้ำ จำกัด ทำการตรวจประเมินด้วยวิธี Walk through Survey พร้อมทั้งรวบรวมเอกสารหลักฐานต่างๆ และภาพถ่ายประกอบผลการปฏิบัติตามมาตรการฯ

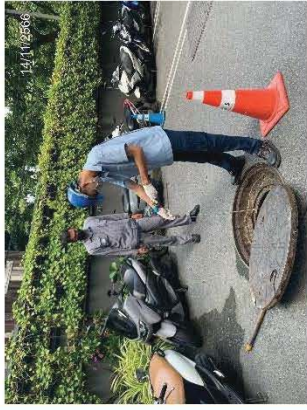
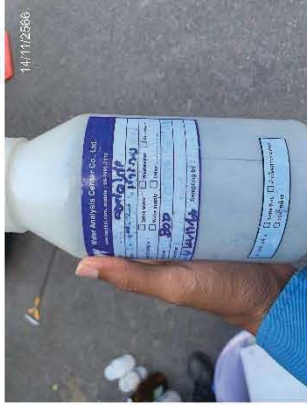
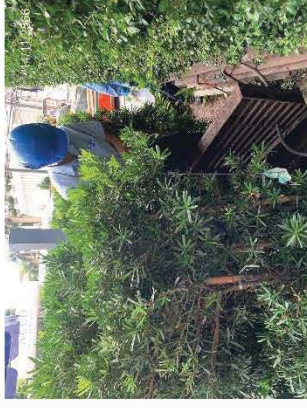
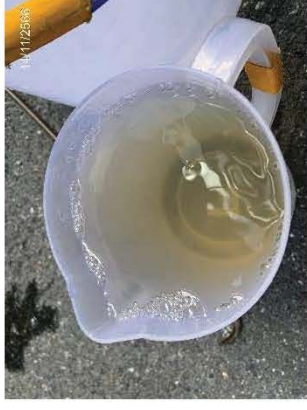
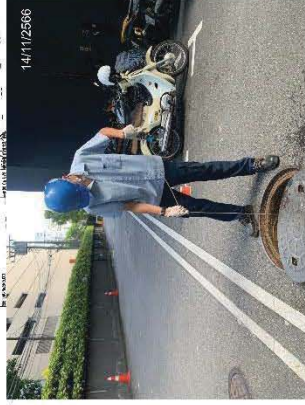
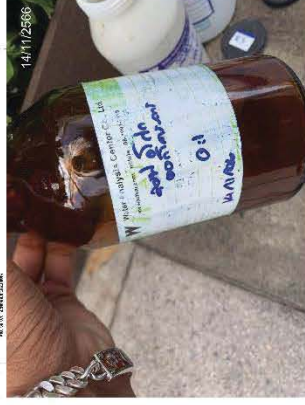
ภาพที่ 3.5.3-1 เก็บตัวอย่างน้ำเสีย

ตามมาตรการติดตามตรวจสอบผลกระทบสิ่งแวดล้อมโครงการ The Lofts Asoke กำหนดให้โครงการต้องเก็บตัวอย่างและตรวจวิเคราะห์คุณภาพน้ำเสียเดือนละ 1 ครั้ง จำนวน 3 แห่ง ได้แก่ จุดรวบรวมน้ำเสียเข้าระบบบำบัดน้ำเสีย จำนวน 1 จุด จุดระบายน้ำออกจากระบบบำบัดน้ำเสีย จำนวน 1 จุด และบ่อพักน้ำสุดท้ายก่อนระบายออกสู่ท่อระบายน้ำสาธารณะ จำนวน 1 จุด สำหรับพารามิเตอร์ที่ให้ดำเนินการตรวจวิเคราะห์ประกอบไปด้วย ความเป็นกรด-ด่าง (pH), ค่าความสกปรกในรูปบีโอดี (Biochemical Oxygen Demand), สารแขวนลอย (Suspended Solids), ตะกอนหนัก (Settable Solids), ของแข็งละลายน้ำ (Total Dissolved Solids), ทีเคเอ็น (Total Kjeldahl Nitrogen), ซัลไฟด์ (Sulfide) และน้ำมันและไขมัน (Fat Oil and Grease) อนึ่ง เพื่อการปฏิบัติให้สอดคล้องต่อมาตรการดังกล่าว โครงการจึงกำหนดให้ตรวจวิเคราะห์คุณภาพน้ำเสีย จำนวน 3 จุด ดังภาพที่ 3.5.3-1 และผลการตรวจวิเคราะห์มีค่าดังตารางที่ 3.5.3-1

การเก็บตัวอย่างน้ำจุดน้ำเสียออกจากระบบบำบัดน้ำเสีย

ผลการเก็บตัวอย่างน้ำจุดน้ำเสียเพื่อพ่นน้ำสุดท้ายก่อนระบายออกนอกโครงการ

การเก็บตัวอย่างน้ำจุดน้ำเสียเข้าจากระบบบำบัดน้ำเสีย

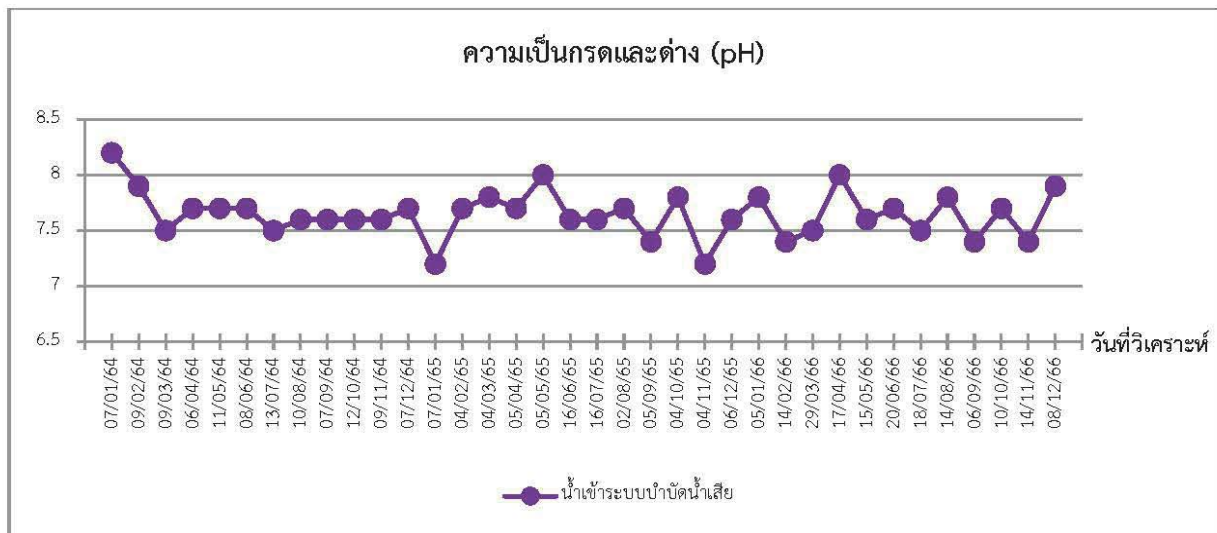
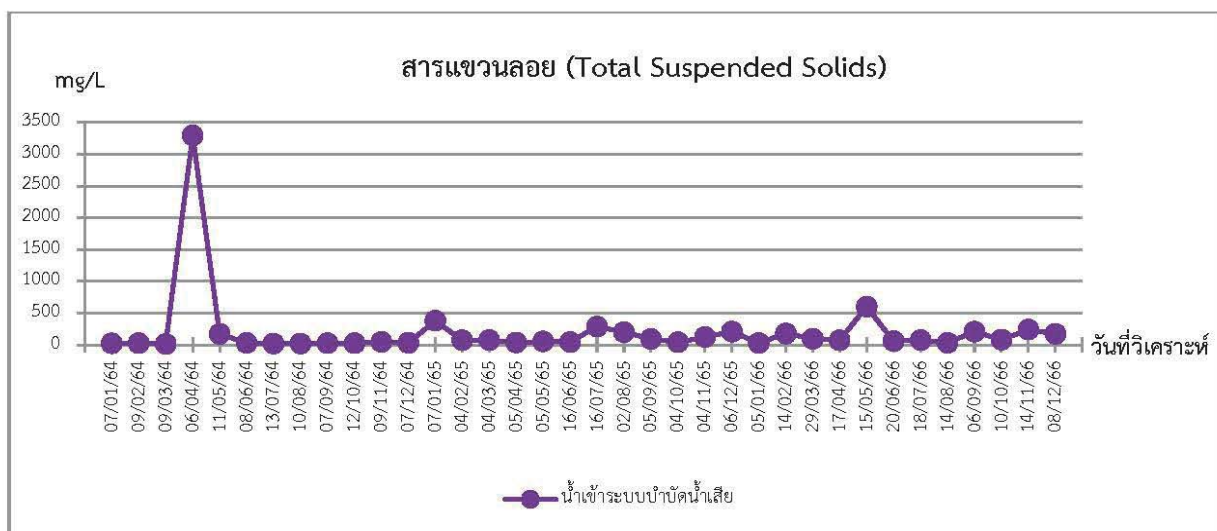
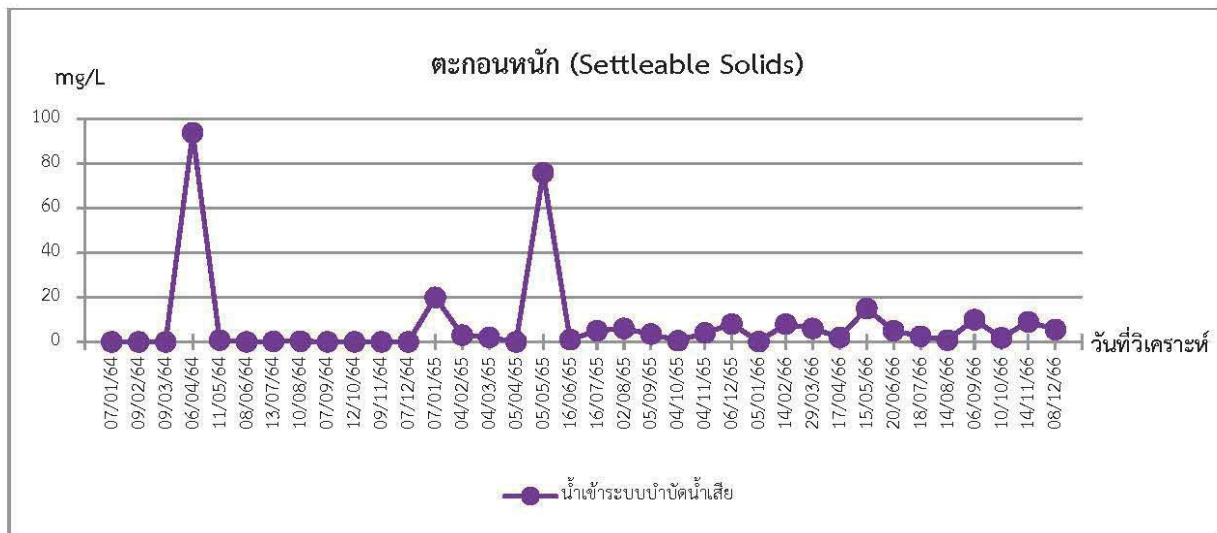
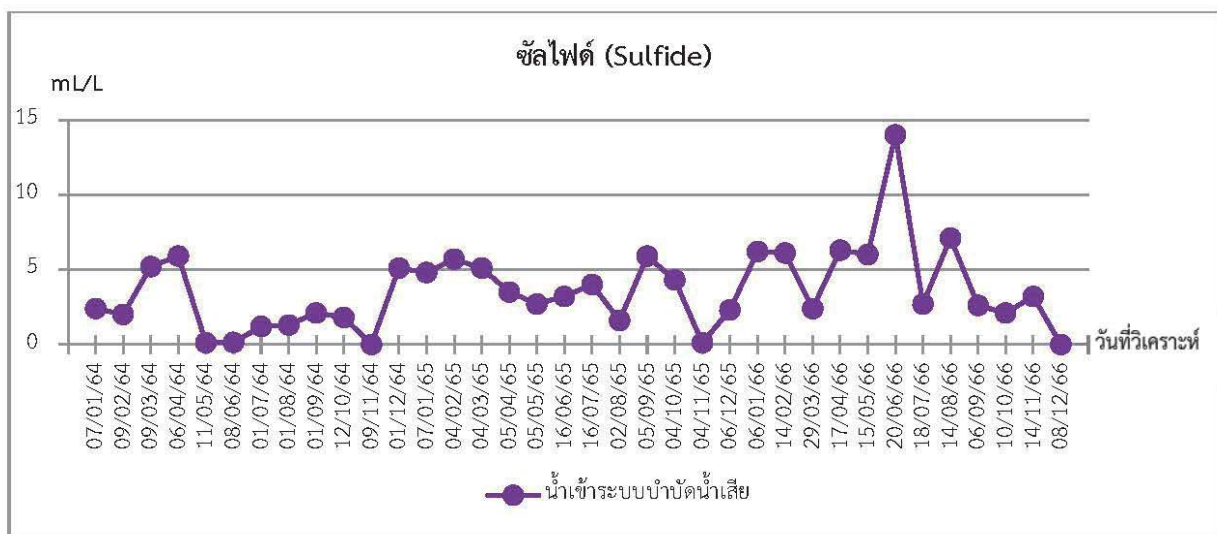
ภาพที่ 3.5.3-2 กราฟเปรียบเทียบผลการตรวจวิเคราะห์คุณภาพน้ำทั้งก่อนเข้าระบบบำบัดน้ำเสีย
ระหว่างปี พ.ศ. 2564 ถึงปัจจุบัน

เมื่อเปรียบเทียบผลการตรวจวิเคราะห์คุณภาพน้ำระบบบำบัดน้ำเสีย พบว่า พารามิเตอร์ส่วนใหญ่ มีค่าอยู่ในเกณฑ์มาตรฐานตามประกาศกระทรวงทรัพยากรธรรมชาติและสิ่งแวดล้อม เรื่อง กำหนดมาตรฐานควบคุมการระบายน้ำทิ้ง จากอาคารบางประเภทและบางขนาด (ประเภท ข) ดังตารางที่ 3.5.3-2
