# ผลการปฏิบัติตาม มาตรการป้องกันและแก้ไขผลกระทบสิ่งแวดล้อม

## ตารางที่ 2.1 สรุปผลการปฏิบัติตามมาตรการป้องกันและแก้ไขผลกระทบสิ่งแวดล้อมทั่วไป ระหว่างเดือนกรกฎาคม-ธันวาคม 2566

รายงานผลการปฏิบัติตามมาตรการป้องกันและแก้ไขผลกระทบสิ่งแวดล้อมและมาตรการติดตามตรวจสอบผลกระทบสิ่งแวดล้อม  
โครงการทำเหมืองแร่หินปูน เพื่ออุตสาหกรรมปูนซีเมนต์ ของบริษัทปูนซิเมนต์ไทย (ทุ่งสง) จำกัด  
ระหว่างเดือนกรกฎาคม-ธันวาคม 2566

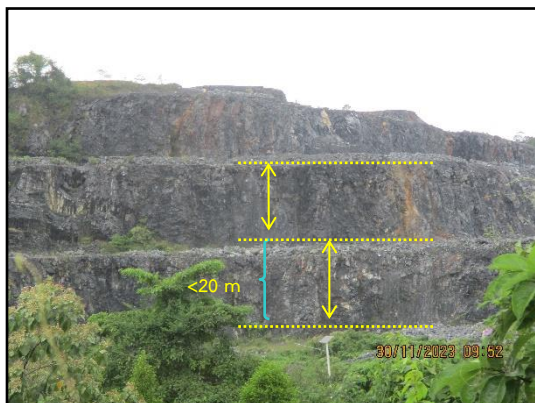
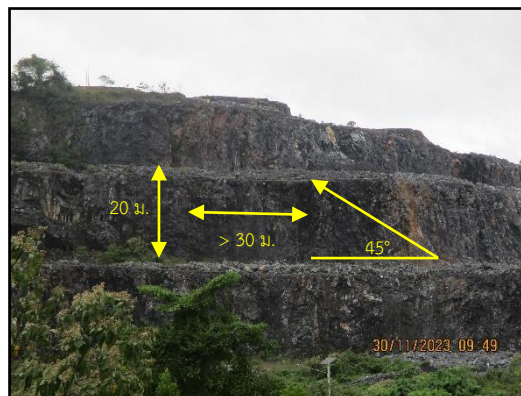
8. การเปิดหน้าเหมืองให้กระทำแบบขั้นบันได (Benching Method) โดยให้แต่ละขั้นมีความสูงประมาณ 15-20 เมตร และมีความกว้างไม่น้อยกว่าความสูง เพื่อควบคุมความลาดชันของหน้าเหมืองโดยรวมไม่เกิน 45 องศา ตามลักษณะที่กำหนดไว้ในแผนผังการทำเหมือง	- โครงการได้ทำเหมืองตามลักษณะที่กำหนดไว้ในแผนผังโครงการอย่างเคร่งครัด โดยทำเหมืองแบบขั้นบันได (Benching Method) ซึ่งกำหนดขั้นบันไดในแต่ละชั้นให้มีความสูงไม่เกิน 20 เมตร ความกว้างไม่น้อยกว่า 20 เมตร และรักษาลาดชันสุดท้าย (Final Cut Slope) ไม่เกิน 45 องศา เพื่อความปลอดภัยและความสะดวกของเครื่องจักรที่ทำงาน ตลอดจนหลีกเลี่ยงการเดินหน้าเหมืองที่มีชั้นหินเอียงเข้าหาหน้างาน เพื่อป้องกันมิให้เกิดการพังถล่ม หรือการร่วงหล่นของเศษดินและเศษหินของบริเวณหน้าเหมือง ทั้งนี้เพื่อให้การทำเหมืองอยู่ในสภาพที่ปลอดภัยอยู่เสมอ	-	- ภาพที่ 2.7 การทำเหมืองแบบขั้นบันได (Benching Method)

<p>- ดินและการพังทลายของดิน</p> <p>1. ทำเหมืองแบบชันบันได โดยมีความสูงของชันบันได 15-20 เมตร ความกว้างชันบันไดไม่น้อยกว่า 20 เมตร รักษาความลาดชันสุดท้ายของหน้าเหมืองไม่เกิน 45 องศา</p>	<p>- โครงการได้ทำเหมืองแบบชันบันได (Benching Method) ซึ่งกำหนดชันบันไดในแต่ละชั้นให้มีความสูงไม่เกิน 20 เมตร ความกว้างไม่น้อยกว่า 20 เมตร และรักษาการลาดชันสุดท้าย (Final Cut Slope) ไม่เกิน 45 องศา เพื่อความปลอดภัยและความสะดวกของเครื่องจักรที่ทำงาน ตลอดจนหลีกเลี่ยงการเดินหน้าเหมืองที่มีชั้นหินเอียงเข้าหาหน้างาน เพื่อป้องกันมิให้เกิดการพังถล่ม หรือการร่วงหล่นของเศษดินและเศษหินของบริเวณหน้าเหมือง ทั้งนี้เพื่อให้การทำเหมืองอยู่ในสภาพที่ปลอดภัยอยู่เสมอ</p>	-	- ภาพที่ 2.7 การทำเหมืองแบบชันบันได (Benching Method)

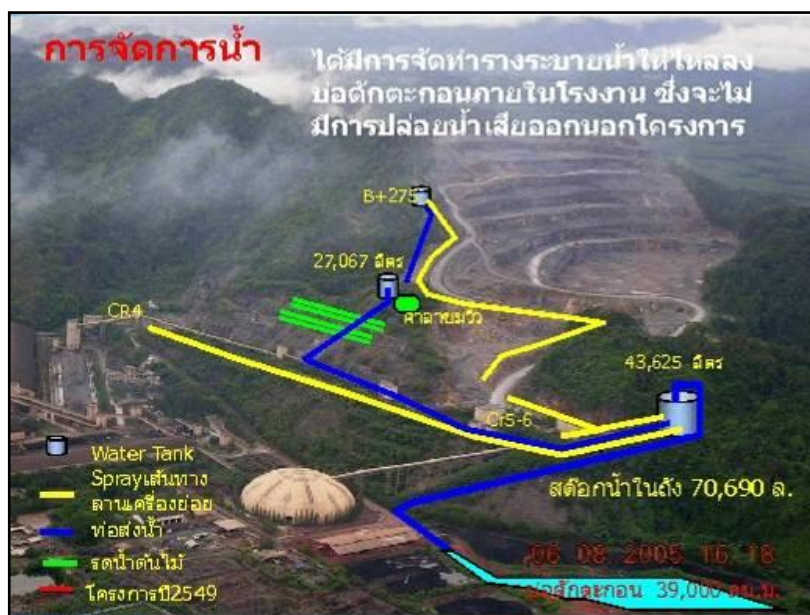
4. ในการเปิดหน้าเหมืองให้ปรับพื้นที่ในบริเวณหน้าเหมืองเพื่อรวบรวมน้ำให้ไหลลงสู่บ่อตกตะกอนของโครงการ	- โครงการได้มีการออกแบบหน้าเหมืองให้มีการไหลของทางน้ำลงสู่บ่อตกตะกอนของโครงการ ที่อยู่ในบริเวณเชิงเขาทางด้านทิศใต้ของพื้นที่โครงการโดยน้ำที่กักเก็บไว้ในบ่อจะนำไปใช้ในการรดน้ำต้นไม้ ล้างถนน รถถนนลำเลียงหินในพื้นที่เหมือง เพื่อลดการฟุ้งกระจายของฝุ่นจากรถบรรทุก โดยไม่มีการระบายน้ำออกนอกเขตเหมืองแต่อย่างใด	-	- ภาพที่ 2.9 การออกแบบหน้าเหมืองให้มีการไหลของทางน้ำลงสู่บ่อตกตะกอนของโครงการ

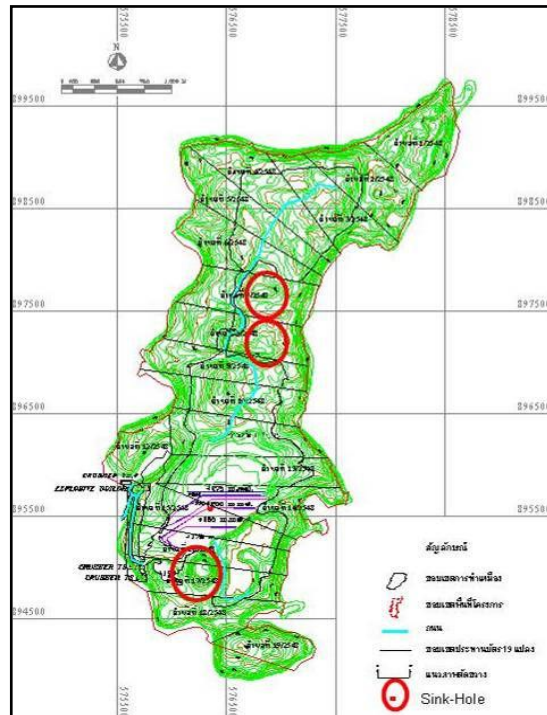
ภาพที่ 2.11 การเว้นพื้นที่การทำเหมืองโดยรอบ Sink Hole เพื่อป้องกันการระบายน้ำลงสู่ Sink Hole

มาตรการป้องกันและแก้ไขผลกระทบสิ่งแวดล้อม	รายละเอียดการปฏิบัติตามมาตรการฯ	ปัญหา อุปสรรค ที่ไม่สามารถปฏิบัติตาม มาตรการ และแนวทางแก้ไข	ภาพถ่าย/เอกสารประกอบผล การปฏิบัติตามมาตรการฯ
<p>- คุณภาพน้ำผิวดินและการระบายน้ำ</p> <p>1. ออกแบบให้พื้นที่หน้าเหมืองในบริเวณที่มีระดับต่ำกว่าบริเวณอื่นๆ ในแต่ละช่วงการทำเหมืองให้เป็นบ่อพักน้ำชั่วคราว แล้วเบี่ยงเบนน้ำที่ไหลผ่านพื้นที่หน้าเหมืองให้ไหลไปรวมกันยังบ่อน้ำดังกล่าวเพื่อให้น้ำในบ่อพักตกตะกอนก่อนระบายน้ำลงสู่พื้นที่ข้างเคียงตามสภาพเดิมต่อไป และห้ามระบายน้ำไหลผ่านหน้าเหมืองลงสู่ Sink Hole โดยเว้นพื้นที่อย่างน้อยในรัศมีจากแนวขอบประมาณ 20 เมตร</p>	<p>- โครงการได้มีการออกแบบหน้าเหมืองให้มีการไหลของทางน้ำลงสู่บ่อพักน้ำด้านล่างของเหมือง ซึ่งใช้เป็นบ่อตกตะกอนของโครงการ เพื่อป้องกันการไหลผ่านพื้นที่หน้าเหมืองและป้องกันการไหลผ่านหน้าเหมืองลงสู่ Sink Hole ตลอดจนโครงการได้จัดทำแนวกันเขต Sink Hole ระยะ 20 เมตร และปลูกต้นไม้ตามเขตแนวกัน เพื่อป้องกันอันตรายจากการพังทลายของดิน และการไหลบ่าของน้ำลงสู่ Sink Hole</p>	-	<p>- ภาพที่ 2.9 การออกแบบหน้าเหมืองให้มีการไหลของทางน้ำลงสู่บ่อตกตะกอนของโครงการ</p> <p>- ภาพที่ 2.10 บ่อตกตะกอนของโครงการ</p> <p>- ภาพที่ 2.11 การเว้นพื้นที่การทำเหมืองโดยรอบ Sink Hole เพื่อป้องกันการระบายน้ำลงสู่ Sink Hole</p>

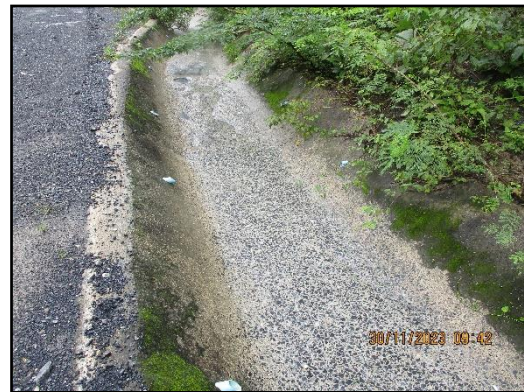
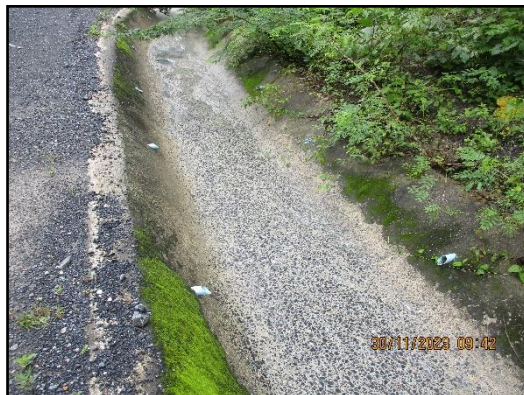
ภาพที่ 2.13 สภาพถนนและร่องระบายน้ำบริเวณถนนขึ้นเหมือง

มาตรการป้องกันและแก้ไขผลกระทบสิ่งแวดล้อม	รายละเอียดการปฏิบัติตามมาตรการฯ	ปัญหา อุปสรรค ที่ไม่สามารถปฏิบัติตาม มาตรการ และแนวทางแก้ไข	ภาพถ่าย/เอกสารประกอบผล การปฏิบัติตามมาตรการฯ
<p>- คุณภาพน้ำผิวดินและการระบายน้ำ (ต่อ)</p> <p>8. ต้องมีการตรวจสอบเครื่องจักรอย่างสม่ำเสมอ เพื่อกันการรั่วซึมของน้ำมันหรือสารหล่อลื่นที่อาจมีการตกหล่นสู่พื้นที่หน้าเหมือง</p>	<p>- โครงการได้จัดให้มีแผนการตรวจสอบบำรุงรักษาเครื่องจักรที่เกี่ยวข้องกับการทำเหมืองและดำเนินการซ่อมบำรุงเปลี่ยนถ่ายอะไหล่อุปกรณ์ให้อยู่ในสภาพดีและพร้อมใช้งานตลอดเวลา</p>	-	- เอกสารแนบที่ 2.5 แผนการตรวจสอบและบำรุงรักษาเครื่องจักรประจำปี 2566
<p>9. ดูแลระบบระบายน้ำจากหน้าเหมืองให้มั่นคงแข็งแรง เพื่อใช้กรณีที่ฝนตกหนัก และปริมาณน้ำซึมลงในชั้นใต้ดินไม่ทันเพื่อป้องกันการไหลบ่าของน้ำท่าลงสู่พื้นที่ของชาวบ้าน</p>	<p>- โครงการได้จัดทำรางระบายน้ำไว้บริเวณหน้าเหมืองและสองข้างทางลำเลียงไว้ในเหมืองจนถึงบ่อดักตะกอนมีลักษณะเป็นรูปสี่เหลี่ยมคางหมู มีขนาดความกว้างท้องร่องด้านล่าง 1 เมตร ด้านบนกว้าง 2.5 เมตรและลึก 1 เมตร ลาดเอียงลงมาทางทิศใต้ตามลักษณะการออกแบบหน้าเหมืองและลดระดับมาจนถึงระดับพื้นล่าง ซึ่งสามารถระบายน้ำในอัตรา 27.32 ลบ.ม./วินาที หรือ 98,352 ลบ.ม./ชม. พร้อมทั้งได้จัดให้มีการดูแลและบำรุงรักษารางระบายน้ำให้สามารถใช้งานได้อย่างมีประสิทธิภาพอย่างเต็มที่ เพื่อป้องกันการไหลบ่าของน้ำลงสู่พื้นที่ของชาวบ้าน</p>	-	<p>- ภาพที่ 2.9 การออกแบบหน้าเหมืองให้มีการไหลของทางน้ำลงสู่บ่อดักตะกอนของโครงการ</p> <p>- ภาพที่ 2.13 สภาพถนนและร่องระบายน้ำบริเวณถนนขึ้นเหมือง</p>

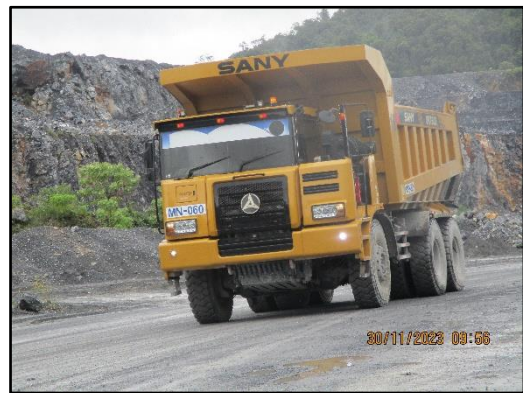
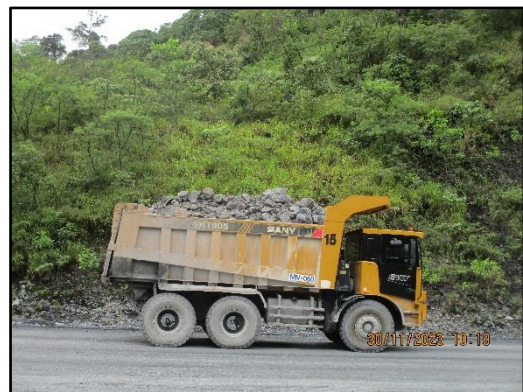
ภาพที่ 2.15 รถบรรทุกเทขาย ลำเลียงหินไปยังโรงบดย่อยหินปูน

มาตรการป้องกันและแก้ไขผลกระทบสิ่งแวดล้อม	รายละเอียดการปฏิบัติตามมาตรการฯ	ปัญหา อุปสรรค ที่ไม่สามารถปฏิบัติตาม มาตรการ และแนวทางแก้ไข	ภาพถ่าย/เอกสารประกอบผล การปฏิบัติตามมาตรการฯ
<p>- คุณภาพน้ำผิวดินและการระบายน้ำ (ต่อ)</p> <p>5. แร่ที่ผลิตได้จากหน้าเหมืองจะต้องขนส่งไปยังเครื่องบดย่อยหินให้หมดโดยเร็ว ส่วนเปลือกดินที่ได้จากการเปิดหน้าเหมืองจะต้องนำไปอัดทำเส้นทางลำเลียงและถมตามไหล่ทางทำเป็นคันดิน</p>	<p>- แร่หินปูนที่ผลิตได้จากหน้าเหมืองโดยการระเบิดจะใช้รถดัก ไฮดรอลิก ดักใส่รถบรรทุกเทท้าย ลำเลียงไปยังโรงบดย่อยหินปูน และเนื่องจากพื้นที่แหล่งแร่หินปูนในประทานบัตรทั้ง 19 แปลงเป็นภูเขาหินปูนทั้งหมดไม่มีเปลือกดินปกคลุมอยู่ จึงไม่มีเปลือกดินเกิดขึ้นจากการทำเหมือง แต่อาจพบเศษดินที่แทรกอยู่ตามรอยแตกของชั้นหินปูน ซึ่งจะทำให้การขนส่งโดยใช้รถบรรทุกเทท้ายและนำไปปรับปรุงบริเวณพื้นที่หน้าเหมืองที่ผ่านการทำเหมืองและสิ้นสุดการทำเหมืองแล้ว เพื่อใช้ปรับสภาพและฟื้นฟูพื้นที่ภายหลังการทำเหมือง</p>	-	- ภาพที่ 2.15 รถบรรทุกเทท้ายลำเลียงหินไปยังโรงบดย่อยหินปูน

10. แร่ที่ผลิตได้จากหน้าเหมืองจะต้องขนส่งไปยังเครื่องบดย่อยหินทุกวัน ที่มีการใช้งานและเก็บกักหินล่อยที่วางเกะกะอยู่บนผิวหน้าระเบิดและบริเวณตีนผาออกให้หมด	- แร่หินปูนที่ผลิตได้จากหน้าเหมืองโดยการระเบิดจะใช้รถตัก ไส้รถบรรทุกใส่รถบรรทุกทุกเที่ยว ลำเลียงไปยังโรงบดย่อยหินปูนรวมทั้งได้ทำการเก็บกักหินล่อยที่วางเกะกะอยู่บนผิวหน้าระเบิดและบริเวณตีนผาออก เพื่อป้องกันอันตรายที่อาจจะเกิดขึ้น	-	- ภาพที่ 2.15 รถบรรทุกทุกเที่ยว ลำเลียงหินไปยังโรงบดย่อยหินปูน

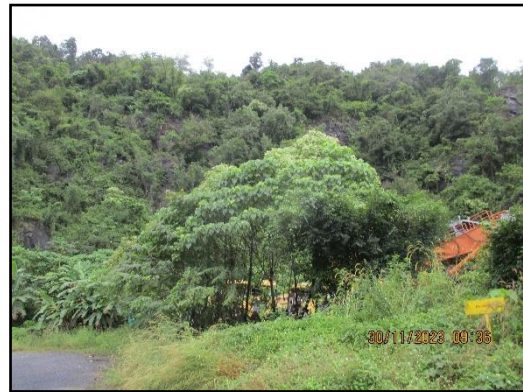
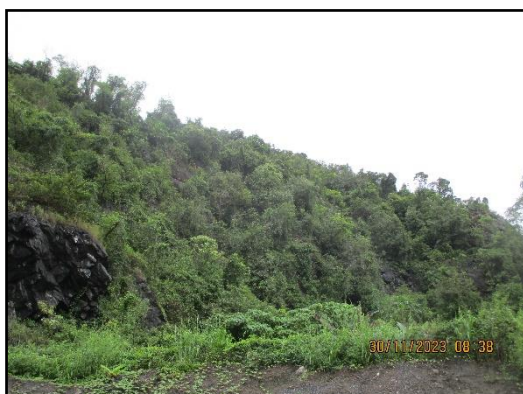
<p>6. การระบายน้ำไหลบ่าหน้าเหมืองจะต้องไม่ระบายน้ำลงสู่ Sink Hole โดยตรงอย่างเด็ดขาด จะต้องพักน้ำไว้ในบ่อพักน้ำให้ตกตะกอนก่อน</p>	<p>- โครงการได้มีการออกแบบหน้าเหมืองให้มีการไหลของทางน้ำลงสู่บ่อตกตะกอนของโครงการ ที่อยู่ในบริเวณเชิงเขาทางด้านทิศใต้ของพื้นที่โครงการเพื่อป้องกันการไหลบ่าผ่านหน้าเหมืองลงสู่ Sink Hole โดยตรง</p>	-	<p>- ภาพที่ 2.9 การออกแบบหน้าเหมืองให้มีการไหลของทางน้ำลงสู่บ่อตกตะกอนของโครงการ</p> <p>- ภาพที่ 2.10 บ่อตกตะกอนของโครงการ</p> <p>- ภาพที่ 2.11 การเว้นพื้นที่การทำเหมืองโดยรอบ Sink Hole เพื่อป้องกันการระบายน้ำลงสู่ Sink Hole</p>
<p>7. ต้องไม่เข้าไปดำเนินกิจกรรมใดๆ ในบริเวณขอบภูเขาที่เว้นไว้ ไม่ดำเนินการทำเหมืองตั้งแต่ตีนเขาขึ้นมาประมาณ 200 เมตร โดยรอบพื้นที่โครงการเพื่อให้สภาพธรรมชาติเดิมช่วยเป็นแนว Buffer Zone ได้อีกทางหนึ่ง ยกเว้นบริเวณที่มีการตัดเส้นทางลำเลียงขึ้นสู่พื้นที่หน้าเหมืองด้านบน</p>	<p>- โครงการได้ทำการออกแบบแผนการทำเหมืองให้ใช้พื้นที่ทำเหมืองเท่าที่จำเป็นในแต่ละช่วงการผลิตโดยพยายามเปิดพื้นที่ให้น้อยที่สุด โดยบริเวณที่ยังเปิดหน้าเหมืองไปไม่ถึงให้คงสภาพเดิมไว้ให้มากที่สุดเพื่อให้สภาพธรรมชาติเดิมช่วยเป็นแนว Buffer Zone อีกทางหนึ่ง</p>	-	- ภาพที่ 2.16 แนว Buffer Zone

- สภาพสังคม เศรษฐกิจ ความคิดเห็น 1. ดำเนินงานตามมาตรการลดผลกระทบในเรื่องเสียง ความ สั่นสะเทือนการปลิวกระเด็นของเศษหินและฝุ่น ละออง อย่างเคร่งครัด	- ทางโครงการได้มีแนว Buffer Zone และมีการควบคุมแรงสั่นสะเทือน หิน ปลิว และเสียงดังจากการระเบิดหิน เพื่อลดผลกระทบ ในเรื่องเสียง ความ สั่นสะเทือน การปลิวกระเด็นของเศษหิน และฝุ่นละออง อย่างเคร่งครัด	-	เอกสารแนบที่ 2.8 การควบคุม แรงสั่นสะเทือน หินปลิว และ เสียงดังจากการระเบิดหิน - ภาพที่ 2.16 แนว Buffer Zone

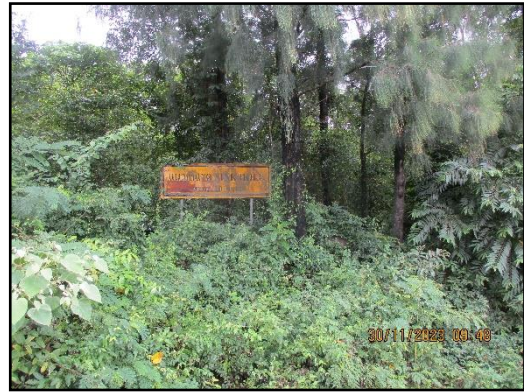
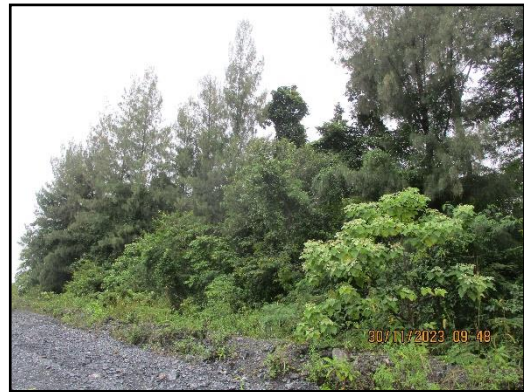
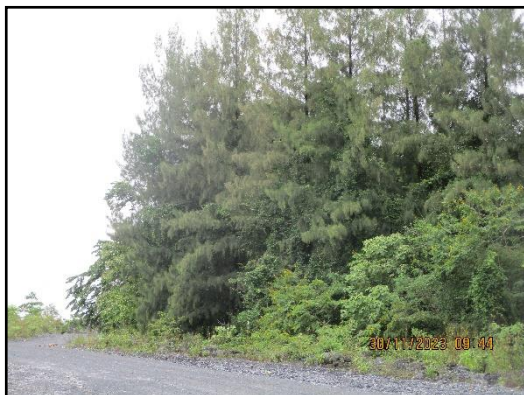
- ดินและการพังทลายของดิน (ต่อ) 2. การขยายหน้าเหมืองจะต้องไม่ทำการไถดินเปลือกดินลงสู่พื้นที่ข้างเคียงและ Sink Hole อย่างเด็ดขาด และเว้นพื้นที่ Sink Hole เอาไว้	- ปัจจุบันโครงการได้ทำการเว้นบริเวณพื้นที่ Sink Hole ไว้ และจัดทำแนวกันเขต Sink Hole ระยะ 20 เมตร และปลูกต้นไม้ตามเขตแนวกัน เช่น ต้นสน เพื่อป้องกันอันตรายจากการพังทลายของดิน ตลอดจนโครงการไม่มีการไถดินเปลือกดินหรือหินลงมาด้านข้างของภูเขาแต่อย่างใด	-	- ภาพที่ 2.17 การเว้นพื้นที่ Sink Hole พร้อมทั้งจัดทำแนวกัน และปลูกต้นไม้ตามเขตแนวกัน

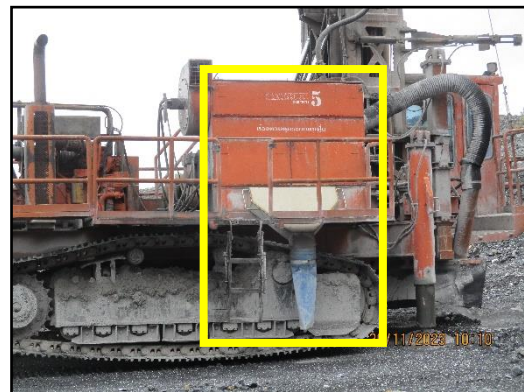
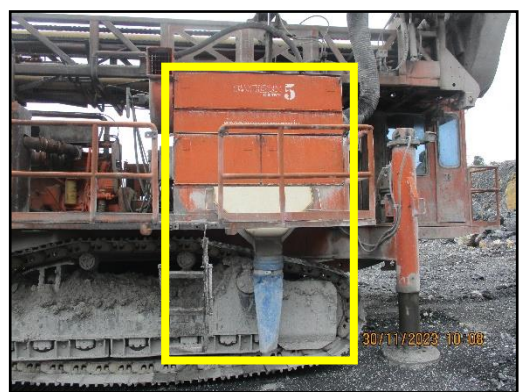
ภาพที่ 2.22 รถเจาะรูระเบิดที่ติดตั้งอุปกรณ์กำจัดฝุ่นที่ออกมาจากการเจาะรูระเบิด

<p>1.2 การเจาะรูระเบิดควรใช้เครื่องเจาะระเบิดที่ติดตั้งอุปกรณ์กำจัดฝุ่นที่ออกมาจากการเจาะระเบิด พร้อมทั้งมีถังดักฝุ่นเพื่อป้องกันการฟุ้งกระจายของฝุ่นในอากาศ</p>	<p>- ทางโครงการได้ทำการติดตั้งอุปกรณ์กำจัดฝุ่นที่ออกมาจากการเจาะระเบิด พร้อมทั้งมีถังดักฝุ่นเพื่อป้องกันการฟุ้งกระจายของฝุ่นในอากาศประจำรถเจาะระเบิดทุกคัน พร้อมทั้งทำการบำรุงรักษาอย่างสม่ำเสมอตามแผนการบำรุงรักษาเครื่องจักรประจำปีและทำการเปลี่ยนถ่ายอะไหล่ตามวาระ</p>	-	<p>- เอกสารแนบที่ 2.5 แผนการตรวจสอบและบำรุงรักษาเครื่องจักร ประจำปี 2566</p> <p>- ภาพที่ 2.22 รถเจาะระเบิดที่ติดตั้งอุปกรณ์กำจัดฝุ่นที่ออกมาจากการเจาะระเบิด</p>

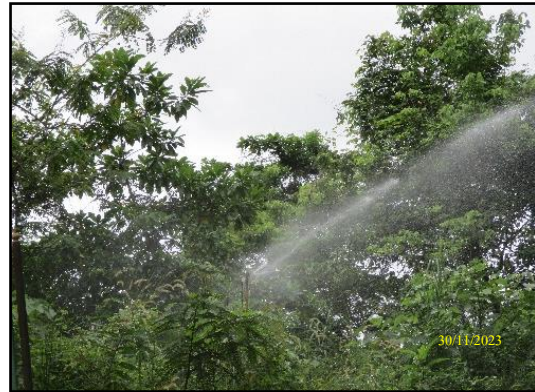
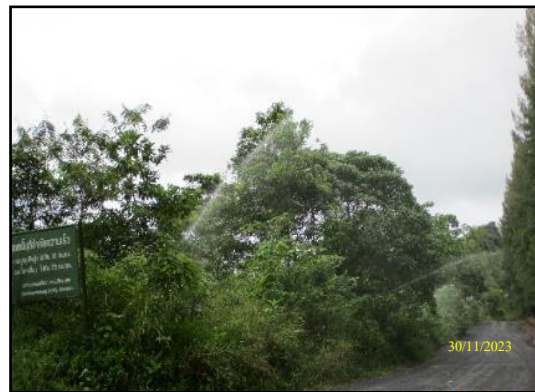
ภาพที่ 2.25 การติดตั้งระบบ Spray น้ำริมถนนบนเหมืองหินปูน

มาตรการป้องกันและแก้ไขผลกระทบสิ่งแวดล้อม	รายละเอียดการปฏิบัติจริงตามมาตรการฯ	ปัญหา อุปสรรค ที่ไม่สามารถปฏิบัติตาม มาตรการ และแนวทางแก้ไข	ภาพถ่าย/เอกสารประกอบผล การปฏิบัติตามมาตรการฯ
<p>- คุณภาพอากาศ (ต่อ)</p> <p>(2) มาตรการลดฝุ่นละอองบริเวณเส้นทางขนส่งแร่</p> <p>2.1 เส้นทางลำเลียงหินภายในพื้นที่โครงการเหมืองแร่หินปูน ควรมีการกำหนดเส้นทางที่รถวิ่งให้แน่นอน เพื่อเป็นการจำกัดบริเวณที่จะทำให้เกิดการฟุ้งกระจายของฝุ่นละออง</p>	<p>- โครงการได้กำหนดเส้นทางที่ชัดเจนในการลำเลียงหินภายในพื้นที่โครงการเหมืองแร่หินปูนไปยังเครื่องบดย่อยโดยใช้เส้นทางลำเลียงที่ตัดขึ้นภายในพื้นที่โครงการ ซึ่งมีสภาพเป็นถนนหินบดอัด มีความกว้างประมาณ 30 เมตร พร้อมทั้งมีการฉีดพรมน้ำบนถนนที่ใช้ขนส่งแร่หินปูนตลอดช่วงการทำงาน ตลอดจนมีการปรับปรุงและติดตั้งระบบ Spray น้ำริมถนนบนเหมืองหินปูน เพื่อลดการกระเซ็นของฝุ่นละอองและการฟุ้งกระจายของฝุ่นละอองขณะขนส่งแร่</p>	-	<p>- ภาพที่ 2.6 เส้นทางลำเลียงแร่ภายในพื้นที่โครงการ</p> <p>- ภาพที่ 2.25 การติดตั้งระบบ Spray น้ำริมถนนบนเหมืองหินปูน</p>

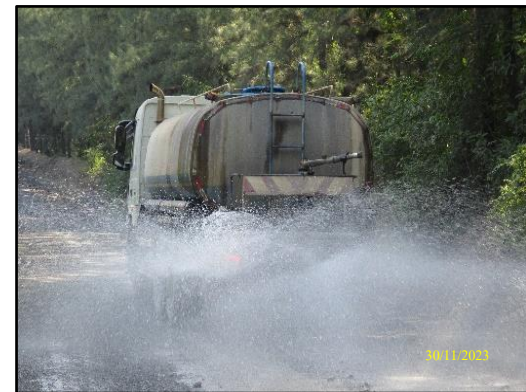
<p>2.2 ควบคุมการอัดดินให้แน่น โดยการทำให้ Compaction ให้ได้มาตรฐาน ซึ่งจะช่วยให้อนุภาคเม็ดดินและเม็ดกรวดที่อยู่บนพื้นถนนติดแน่นและไม่ฟุ้งกระจาย</p>	<p>- ถนนหรือเส้นทางที่ใช้ภายในพื้นที่โครงการเหมืองแร่หินปูนมีสภาพเป็นถนนหินบดอัด มีความกว้างประมาณ 30 เมตร และได้รับการบดปรับพื้นที่ด้วยรถดันและปรับแต่งด้วย Grader ทุกวันที่มีการทำงาน ทำให้มีสภาพแข็งแรงและช่วยให้อนุภาคเม็ดดินและเม็ดกรวดที่อยู่บนพื้นถนนติดแน่นและไม่ฟุ้งกระจาย</p>	-	- ภาพที่ 2.6 เส้นทางลำเลียงแร่ภายในพื้นที่โครงการ
<p>2.3 ใช้รถบรรทุกน้ำฉีดพรมน้ำบนถนนที่ใช้ลำเลียงแร่ภายในพื้นที่โครงการเหมืองแร่หินปูน อย่างน้อยวันละ 1 ครั้ง โดยความถี่ในการพรมน้ำจะขึ้นอยู่กับสภาพอากาศ ถ้าอยู่ในช่วงฤดูฝนการพรมน้ำในบางวันอาจไม่จำเป็น แต่ถ้าหากเป็นช่วงฤดูแล้งอากาศแห้งฝุ่นละอองฟุ้งกระจายสูง การพรมน้ำอาจจะมีมากกว่า 1 ครั้งต่อวัน</p>	<p>- โครงการได้ใช้รถบรรทุกน้ำทำการฉีดพรมน้ำบนถนนที่ใช้ขนส่งแร่หินปูนตลอดช่วงการทำงานประมาณ 6 ครั้ง/กะ ทั้งนี้ขึ้นอยู่กับสภาพหน้างาน โดยได้ปรับปรุงรถฉีดพรมน้ำขนาด 27,000 ลิตร ด้วยการ Modify ติดตั้ง Hydraulic Motor Pump และหัวฉีด พร้อมชุดควบคุมเพื่อเพิ่มประสิทธิภาพการฉีดพรมน้ำให้ครอบคลุมบริเวณพื้นที่ถนนได้อย่างทั่วถึง พร้อมทั้งยืดอายุการใช้งานของรถบรรทุกอีกด้วย</p>	-	- ภาพที่ 2.26 รถบรรทุกฉีดพรมน้ำบนถนนที่ใช้ขนส่งแร่หินปูนตลอดช่วงการทำงาน

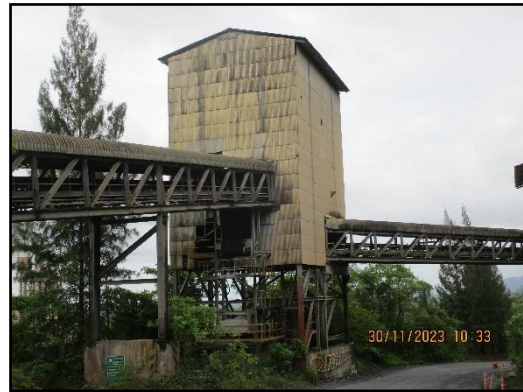
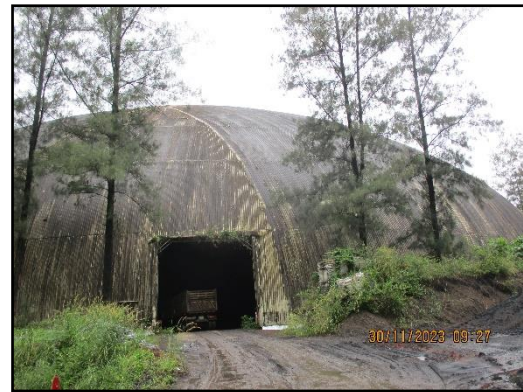
ภาพที่ 2.31 อุปกรณ์ในกระบวนการย่อยบดหิน สายพานลำเลียง และถังเก็บหินแบบปิด

มาตรการป้องกันและแก้ไขผลกระทบสิ่งแวดล้อม	รายละเอียดการปฏิบัติตามมาตรการฯ	ปัญหา อุปสรรค ที่ไม่สามารถปฏิบัติตาม มาตรการ และแนวทางแก้ไข	ภาพถ่าย/เอกสารประกอบผล การปฏิบัติตามมาตรการฯ
<p>- คุณภาพอากาศ (ต่อ)</p> <p>(3) มาตรการลดฝุ่นละอองบริเวณเครื่องบดย่อยหิน</p> <p>บริเวณเครื่องบดย่อยหินต่างๆ ทั้ง CR4, CR5, CR6, และ CR จะใช้ระบบป้องกันฝุ่นแบบใช้ถุงกรอง รวมทั้งเครื่องจักร อุปกรณ์ ในการบดย่อยหินสายพานลำเลียง ยังเก็บหินต้องจัดทำเป็นระบบปิด</p>	<p>- โครงการได้มีการติดตั้งเครื่องดักฝุ่นแบบถุงกรองที่บริเวณเครื่องบดย่อยหินทุกเครื่องของโครงการ เช่น CR4, CR5/1 และ CR6 จำนวน 10 เครื่อง เป็นต้น และมีการจัดเตรียมถุงกรองสำรองของเครื่องดักฝุ่นไว้อย่างเพียงพอ สำหรับเครื่องจักรและอุปกรณ์ต่างๆ ในกระบวนการย่อยบดหิน สายพานลำเลียง และยังเก็บหิน ได้ดำเนินการอยู่ในอาคารที่มีผนังปิดกันทั้งหมด เพื่อป้องกันและลดการฟุ้งกระจายของฝุ่นละอองออกสู่ภายนอก</p>	-	<p>- ภาพที่ 2.29 การติดตั้งเครื่องดักฝุ่นแบบถุงกรองบริเวณเครื่องบดย่อยหิน</p> <p>- ภาพที่ 2.30 ถุงกรองสำรองสำหรับเครื่องดักฝุ่นแบบ Bag Filter</p> <p>- ภาพที่ 2.31 อุปกรณ์ในกระบวนการย่อยบดหิน สายพานลำเลียง และยังเก็บหิน แบบปิด</p>
