ผลการปฏิบัติตามมาตรการติดตามตรวจสอบ

ผลการปฏิบัติตามมาตรการติดตามตรวจสอบผลกระทบสิ่งแวดล้อม

โครงการอยู่อาศัยรวม (อาคารชุด) The Diplomat Sathorn ตั้งอยู่บนสาทรเหนือ แขวงสีลม เขตบางรัก กรุงเทพมหานคร ในเนื้อที่ดิน 1 ไร่ 2 งาน 15 ตารางวา หรือ 2,460 ตารางเมตร โดยมีกลุ่มเป้าหมายหลักเป็นลูกค้าประเภทพนักงานบริษัท/ประชาชนทั่วไปที่ต้องการที่พักอาศัยในย่านสาทร-สุรศักดิ์ ท่ามกลางความเป็นส่วนตัวบนทำเลที่เปี่ยมศักยภาพ พร้อมด้วยสิ่งอำนวยความสะดวกและสาธารณูปโภคครบครัน เช่น ห้างสรรพสินค้า ธนาคาร โรงเรียน โรงพยาบาล และสำนักงาน เป็นต้น โครงการมีจำนวนห้องพักอาศัย 192 ห้อง ด้านสิ่งแวดล้อม โครงการ The Diplomat Sathorn ได้มีการตรวจสอบด้านผลกระทบสิ่งแวดล้อมตามเงื่อนไขที่เสนอไว้ในรายงานการวิเคราะห์ผลกระทบสิ่งแวดล้อม (EIA) ซึ่งได้รับความเห็นชอบจากสำนักนโยบายและแผนทรัพยากรธรรมชาติและสิ่งแวดล้อม ตามหนังสือเห็นชอบเลขที่ เลขที่ ทส.1009.5/8598 ลงวันที่ 8 สิงหาคม 2557 โดยได้มอบหมายให้บริษัท ศูนย์วิเคราะห์น้ำ จำกัด เป็นผู้ดำเนินการตรวจวัดคุณภาพสิ่งแวดล้อมเพื่อนำเสนอต่อหน่วยงานที่เกี่ยวข้องต่อไป

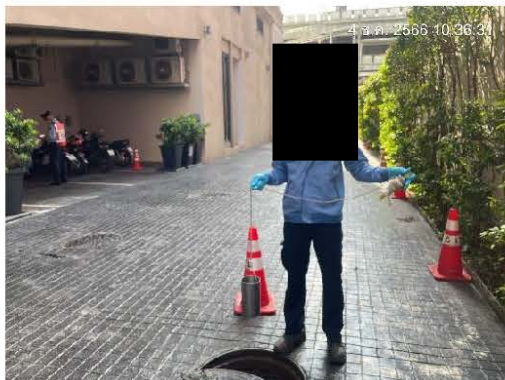
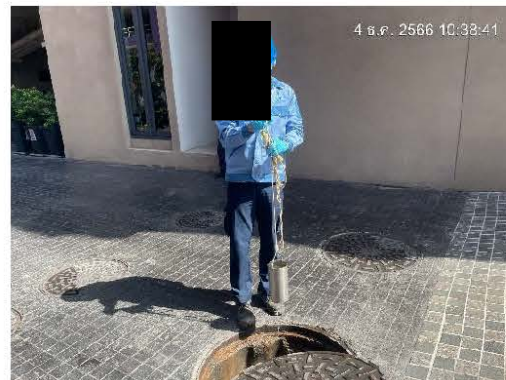
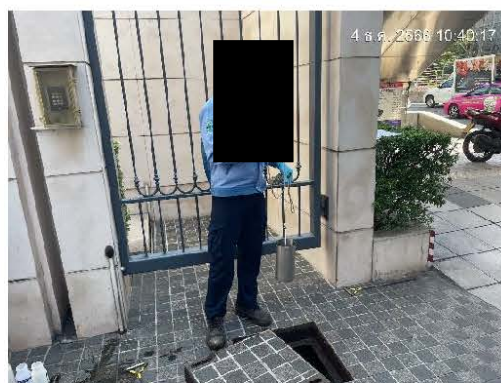
ภาพที่ 3.5.3-1 แสดงตำแหน่งและการตรวจวัดคุณภาพน้ำทิ้ง

น้ำเสียก่อนเข้าระบบบำบัดน้ำเสีย

น้ำเสียหลังออกจากระบบบำบัดน้ำเสีย

บ่อพักน้ำสุดท้ายของระบบระบายน้ำของโครงการก่อนระบาย

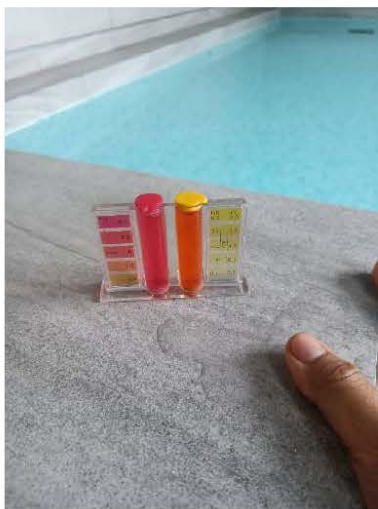
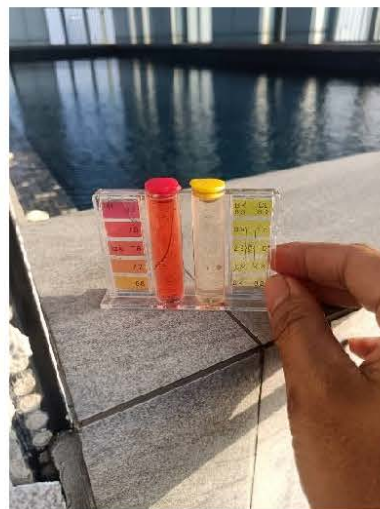
ภาพที่ 3.5.4-1 การเก็บตัวอย่างคุณภาพสระว่ายน้ำ

บริเวณสระว่ายน้ำส่วนตื้น

บริเวณสระว่ายน้ำส่วนลึก

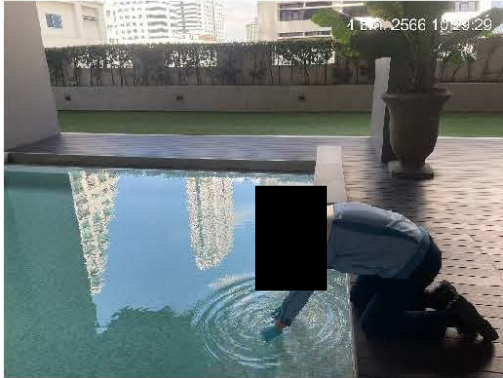
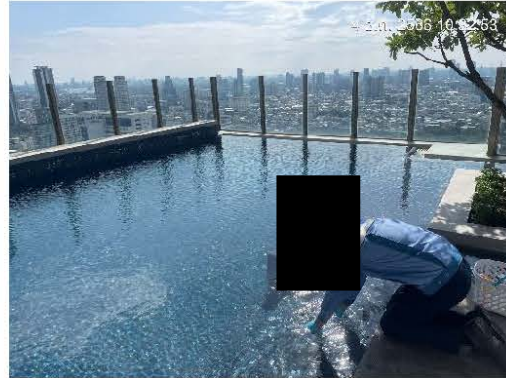
ภาพที่ 3.5.4-2 การตรวจวัดค่า pH และ Chlorine

บริเวณสระว่ายน้ำส่วนต้น

บริเวณสระว่ายน้ำส่วนลึก
