## สรุปผลการปฏิบัติตามมาตรการฯ และข้อเสนอแนะ

## บทที่ 4

จากผลการติดตามตรวจสอบผลการปฏิบัติตามมาตรการป้องกันและแก้ไขผลกระทบสิ่งแวดล้อมและมาตรการติดตามตรวจสอบผลกระทบสิ่งแวดล้อมโครงการ The Diplomat Sathorn (ระยะดำเนินการ) ระหว่างเดือน กรกฎาคม ถึง ธันวาคม พ.ศ. 2566 พบว่า โครงการฯ มีการปฏิบัติตามมาตรการฯ เป็นส่วนใหญ่ แต่ยังคงมีมาตรการฯ บางมาตรการที่ทางโครงการไม่ได้ปฏิบัติ ปฏิบัติไม่ได้ ปฏิบัติได้แต่ไม่มีประสิทธิภาพ และยังไม่ถึงเวลาปฏิบัติ โดยสามารถสรุปได้ดังตารางที่ 4-1

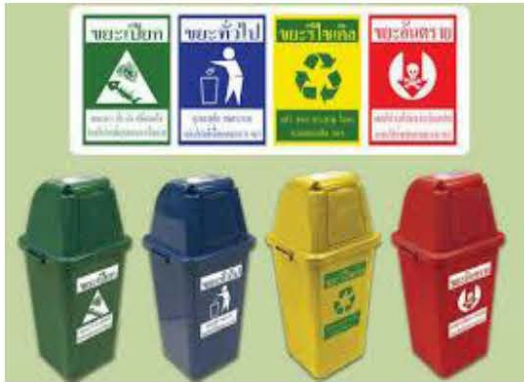
3.5 การจัดการมูลฝอยและสิ่งปฏิกูล	<ul style="list-style-type: none"> <li>- รมรณรงค์ให้มีการคัดแยกประเภทมูลฝอย โดยจัดให้มีถังรองรับมูลฝอยแยกประเภท ภายในห้องพักมูลฝอยชั่วคราวประจำชั้นพักอาศัย ที่ตัวถังมีตัวอักษรแสดงประเภทถังรองรับมูลฝอยให้ชัดเจน โดยกำหนดสีของถังรองรับมูลฝอย</li> <li>- ถังรองรับมูลฝอยแห้ง สีฟ้า ภายในมีถุงสีดำรองรับมูลฝอยอีกชั้น</li> <li>- ถังรองรับมูลฝอยรีไซเคิล สีเหลือง ภายในมีถุงสีดำรองรับมูลฝอยอีกชั้น</li> <li>- ถังรองรับมูลฝอยเปียก สีเขียว ภายในมีถุงสีดำรองรับมูลฝอยอีกชั้น</li> <li>- ถังรองรับมูลฝอยอันตราย สีแดง ภายในมีถุงสีแดงรองรับมูลฝอยอันตราย</li> </ul>	<p><b>การดำเนินการปัจจุบัน</b></p> <ul style="list-style-type: none"> <li>- ปฏิบัติได้แต่ไม่มีประสิทธิภาพ : ทางโครงการได้มีการรณรงค์และติดป้ายประกาศขอความร่วมมือในการคัดแยกขยะบริเวณบอร์ดประชาสัมพันธ์ และติดตั้งถุงใส่ขยะรีไซเคิลเพื่อให้ผู้พักอาศัยใช้แยกขยะรีไซเคิลออกจากขยะทั่วไป (ในบริเวณห้องพักมูลฝอยชั่วคราว) สำหรับห้องพักขยะชั่วคราวนั้น โครงการได้จัดตั้งบริเวณใกล้กับโถงลิฟต์บนชั้นพักอาศัยจำนวน 1 ห้อง/ชั้น ตั้งแต่ชั้นพักอาศัยที่ 9 ถึงชั้นที่ 33 ซึ่งภายในประกอบด้วยถังรองรับมูลฝอยทั่วไปจำนวน 1 ถัง โดยเป็นถังขนาด 100 ลิตร</li> </ul> <p><b>แนวทางดำเนินการ</b></p> <ul style="list-style-type: none"> <li>- หากจำนวนผู้พักอาศัยเพิ่มมากขึ้น ให้ทางโครงการดำเนินการจัดหาถังรองรับมูลฝอยประจำห้องพักมูลฝอยชั่วคราวประจำชั้นพักอาศัย ให้ครบทั้ง 4 ประเภท ได้แก่ ถังรองรับมูลฝอยแห้ง ถังรองรับมูลฝอยรีไซเคิล ถังรองรับมูลฝอยเปียก ถังรองรับมูลฝอยอันตราย พร้อมมีตัวอักษรแสดงประเภทถังรองรับมูลฝอยให้ชัดเจน</li> </ul>
