# บทที่ 3

ผลการปฏิบัติตามมาตรการ  
ติดตามตรวจสอบผลกระทบ  
สิ่งแวดล้อม

## ผลการปฏิบัติตามมาตรการติดตามตรวจสอบผลกระทบสิ่งแวดล้อม

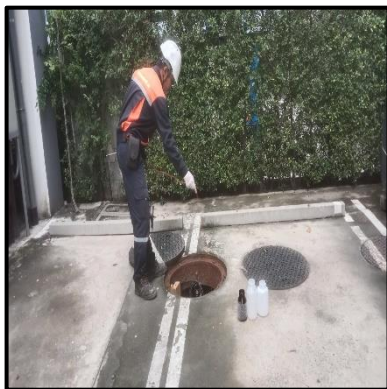
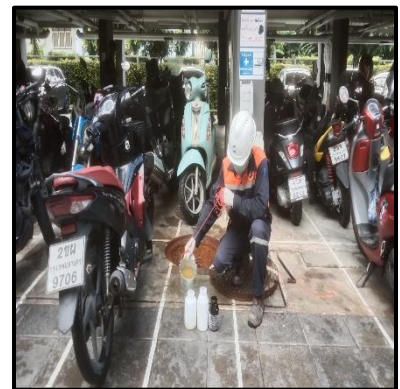
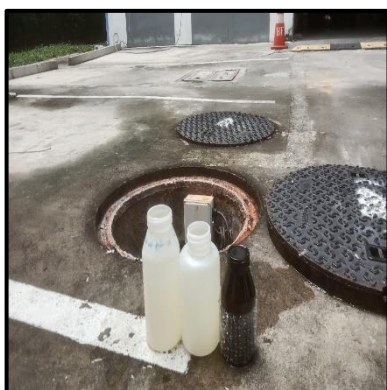
การตรวจวัดคุณภาพน้ำทั้ง ทำการเก็บตัวอย่างคุณภาพน้ำ 4 จุด ได้แก่ จุดรวบรวมน้ำเสียเข้าระบบบำบัดน้ำเสียจำนวน 2 จุด จุดระบายน้ำออกจากระบบบำบัดน้ำเสียจำนวน 1 จุด และบ่อกักน้ำสุดท้ายของระบบก่อนระบายลงสู่ระบบระบายน้ำบนถนนสาธารณะจำนวน 1 จุด เดือนละ 1 ครั้ง

การตรวจวัดคุณภาพน้ำในสระว่ายน้ำ ทำการเก็บตัวอย่างคุณภาพน้ำ 2 จุด ได้แก่ บริเวณสระว่ายน้ำ(ส่วนต้น) จำนวน 1 จุด และบริเวณสระว่ายน้ำ(ส่วนลึก) จำนวน 1 จุด เดือนละ 1 ครั้ง
