ผลการปฏิบัติตามมาตรการติดตาม  
ตรวจสอบผลกระทบสิ่งแวดล้อม

## บทที่ 3

### ผลการดำเนินการตามมาตรการติดตามตรวจสอบผลกระทบสิ่งแวดล้อม

### ตารางที่ 3.4-1 มาตรการติดตามตรวจสอบผลกระทบสิ่งแวดล้อม โครงการอาคารชุด THE ART @ THONGLOR (ระยะดำเนินการ)

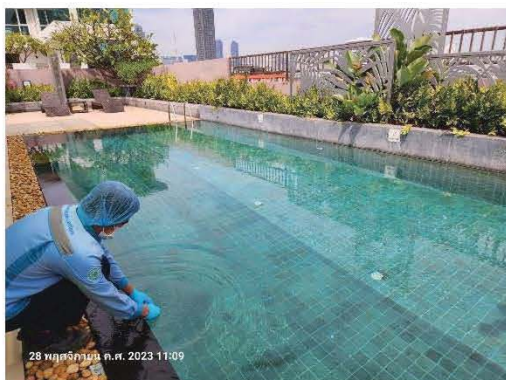
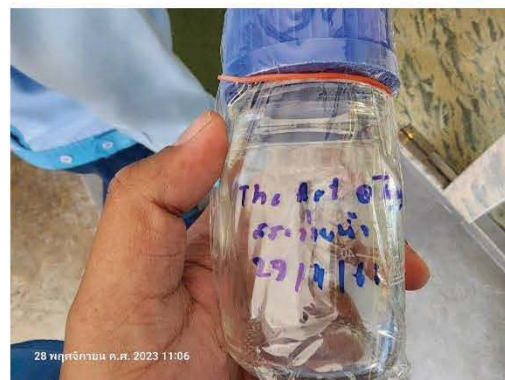
ภาพที่ 3.5.3-1 การเก็บตัวอย่างน้ำสระว่ายน้ำ

ตามมาตรการกำหนดให้มีการตรวจวิเคราะห์คุณภาพน้ำของสระว่ายน้ำตามความถี่จำนวน 3 ความถี่ คือ ความถี่ที่ 1 ตรวจวัดวันละ 2 ครั้ง ดัชนีที่ทำการตรวจวิเคราะห์ ได้แก่ ค่าความเป็นกรด-ด่าง (pH) และ คลอรีนอิสระ (Residual Chlorine) ความถี่ที่ 2 ตรวจวัดเดือนละ 1 ครั้ง ดัชนีที่ทำการตรวจวิเคราะห์ ได้แก่ โคลิฟอร์มทั้งหมด (Total Coliform Bacteria) และฟีคอลโคลิฟอร์ม (Fecal Coliform Bacteria) และความถี่ที่ 3 ตรวจวัดปีละ 1 ครั้ง ดัชนีที่ทำการตรวจวิเคราะห์ ได้แก่ คลอรีนที่รวมกับสารอื่น (Combined Chlorine), ค่าความเป็นด่าง (Alkalinity), ค่าความกระด้าง (Calcium Hardness), กรดไซยานูริก (Cyanuric Acid (กรณีที่ใช้), คลอไรด์ (Chloride), แอมโมเนีย (Ammonia), ไนเตรท (Nitrate), *Escherichia coli*, *Staphylococcus Aureus*, *Pseudomonas aeruginosa* ซึ่งทั้ง 3 ความถี่จะทำการเก็บตัวอย่างจำนวน 1 จุด ครอบคลุมพื้นที่บริเวณสระว่ายน้ำ ดังแสดงในภาพที่ 3.5.3-1 ทั้งนี้ ในช่วงเวลาระหว่างเดือนกรกฎาคม ถึง ธันวาคม พ.ศ. 2566 โครงการมีการตรวจวิเคราะห์คุณภาพน้ำของสระว่ายน้ำครบทั้ง 3 ความถี่

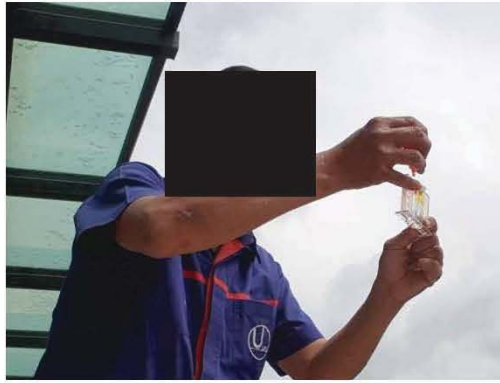
ภาพที่ 3.5.3-2 การตรวจวัด pH และ  $Cl_2$  สระว่ายน้ำ

ตามมาตรการติดตามตรวจสอบผลกระทบสิ่งแวดล้อมโครงการอาคารชุด THE ART @ THONGLOR กำหนดให้โครงการต้องมีการเก็บตัวอย่าง และตรวจวิเคราะห์คุณภาพน้ำบริเวณสระว่ายน้ำของโครงการ จำนวน 1 จุด เป็นประจำทุกวัน วันละ 2 ครั้ง สำหรับพารามิเตอร์ที่กำหนดให้ตรวจวิเคราะห์ได้แก่ ค่าความเป็นกรด-ด่าง (pH) คลอรีนอิสระ (Free Chlorine) และคลอรีนรวมกับสารอื่น (Combined Chlorine) ทั้งนี้ โครงการมีการตรวจวิเคราะห์โดยใช้ pH Test Kit และ Chlorine Test Kit ความถี่วันละ 1 ครั้ง ซึ่งผลการตรวจวิเคราะห์ค่าความเป็นกรด-ด่าง แสดงดังภาคผนวก ง-3

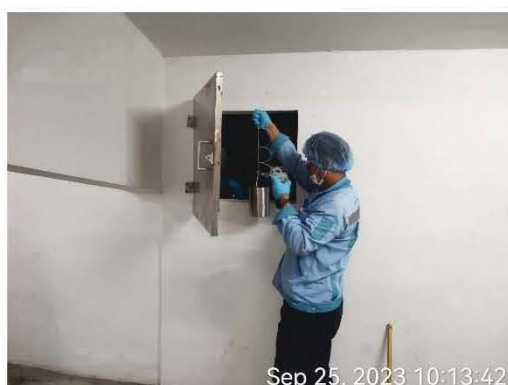
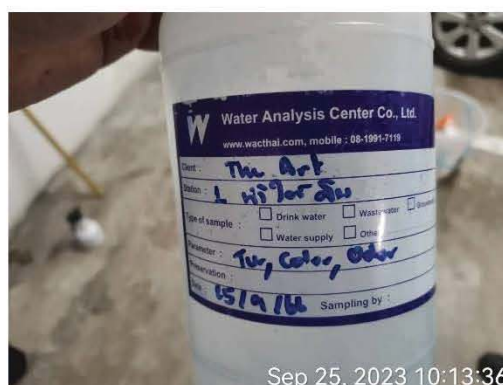
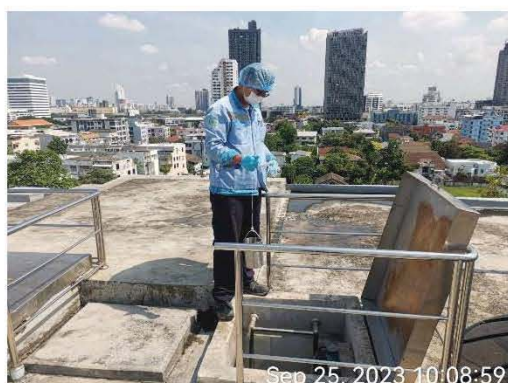
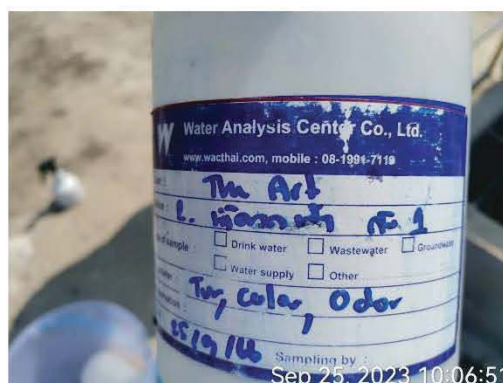
ภาพที่ 3.5.4-1 การเก็บตัวอย่างน้ำใช้

การตรวจวิเคราะห์คุณภาพน้ำใช้บริเวณถังเก็บน้ำชั้นใต้ดิน จำนวน 1 ถัง และชั้นดาดฟ้า จำนวน 2 ถัง ระหว่างเดือนกรกฎาคม ถึง ธันวาคม พ.ศ. 2566 พบว่า คุณภาพน้ำใช้ทุกพารามิเตอร์ของโครงการอาคารชุด THE ART @ THONGLOR มีค่าเป็นไปตามคุณภาพน้ำประปาการประปานครหลวงกำหนด

เก็บตัวอย่างน้ำใช้ ถังเก็บน้ำใต้ดิน

เก็บตัวอย่างน้ำใช้ ถังเก็บน้ำชั้นดาดฟ้าชั้นที่ 1

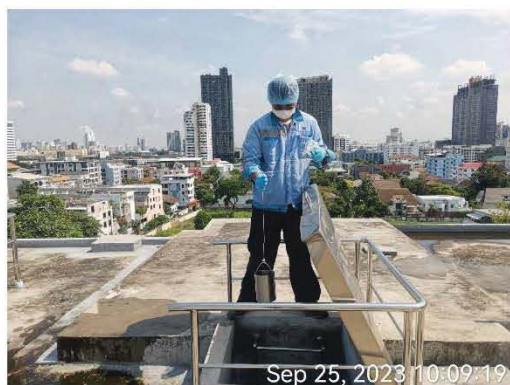
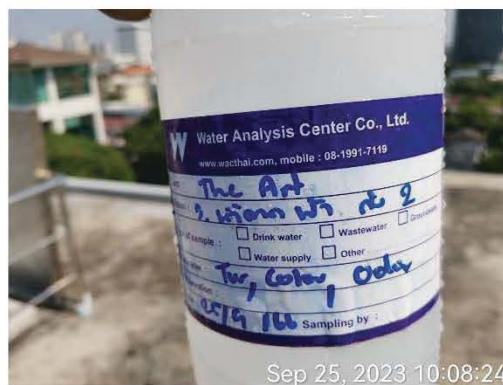
เก็บตัวอย่างน้ำใช้ ถังเก็บน้ำชั้นดาดฟ้าถังที่ 1

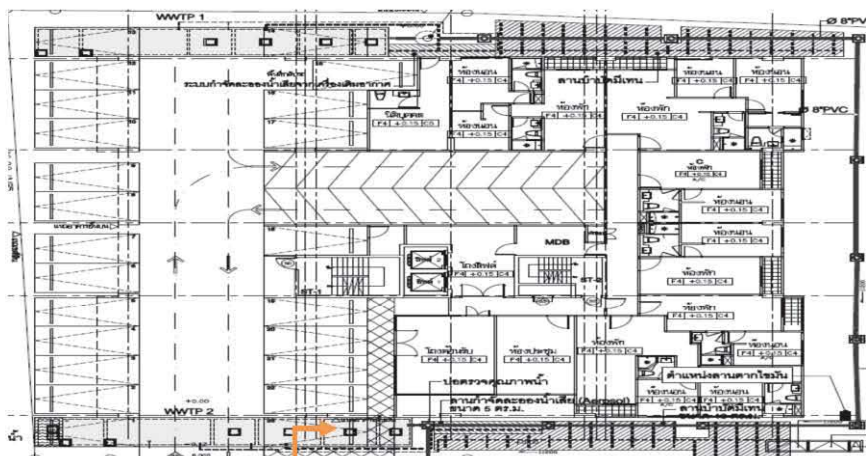
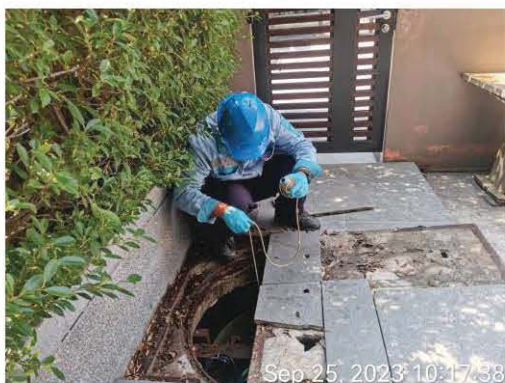
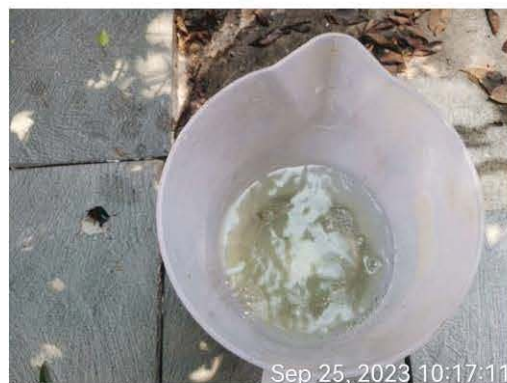
ภาพที่ 3.5.5-1 เก็บตัวอย่างน้ำเสีย

จากการตรวจวิเคราะห์คุณภาพน้ำระบบบำบัดน้ำเสียบริเวณบ่อตรวจคุณภาพน้ำทั้งก่อนระบายออกท่อสาธารณะระหว่างเดือนกรกฎาคม ถึง ธันวาคม พ.ศ. 2566 พบว่า ทุกพารามิเตอร์มีค่าอยู่ในเกณฑ์ค่ามาตรฐานตามประกาศกระทรวงทรัพยากรธรรมชาติและสิ่งแวดล้อม เรื่อง กำหนดมาตรฐานควบคุมการระบายน้ำทั้งจากอาคารบางประเภทและบางขนาด (ประเภท ข)
