ผลการปฏิบัติตามมาตรการติดตาม
ตรวจสอบผลกระทบสิ่งแวดล้อม

ผลการดำเนินการตามมาตรการติดตามตรวจสอบผลกระทบสิ่งแวดล้อม

โครงการ 185 Rajadamri ตั้งอยู่ที่ถนนราชดำริ แขวงลุมพินี เขตปทุมวัน กรุงเทพมหานคร ดำเนินการโดย บริษัท ไรมอน แลนด์ พาร์ค วิว ดีเวลลอปเม้นท์ จำกัด โดยโครงการเป็นอาคารชุดพักอาศัย ขนาดความสูง 35 ชั้น (ชั้นใต้ดิน 1 ชั้น) ความสูง 133.05 เมตร (ความสูงวัดถึงส่วนที่สูงที่สุด) จำนวน 1 อาคาร มีจำนวนห้องชุดรวมทั้งสิ้น 269 ห้อง แบ่งเป็นห้องชุดพักอาศัย จำนวน 268 ห้อง และห้องชุดสำนักงาน จำนวน 1 ห้อง ขนาดพื้นที่ดินโครงการ 4-1-62.9 ไร่ หรือ 7,051.6 ตารางเมตร ในปัจจุบันโดยโครงการได้รับหนังสือเห็นชอบรายงาน EIA จากสำนักงานนโยบายและแผนทรัพยากรธรรมชาติและสิ่งแวดล้อมที่ ทส.1009.5/418 ลงวันที่ 15 มกราคม พ.ศ. 2553 (ดังภาพผนวก ก) กำหนดให้โครงการต้องเสนอรายงานผลการปฏิบัติตามมาตรการป้องกันและแก้ไขผลกระทบสิ่งแวดล้อม และมาตรการตรวจสอบคุณภาพสิ่งแวดล้อมให้หน่วยงานที่เกี่ยวข้องทุก 6 เดือน

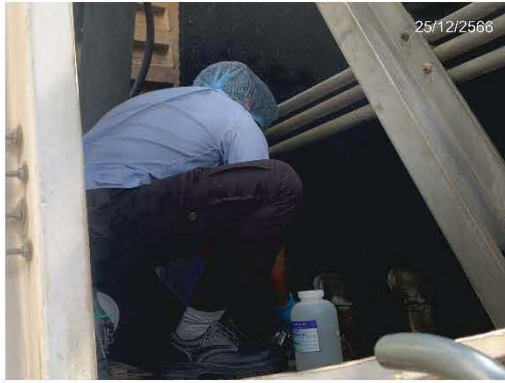
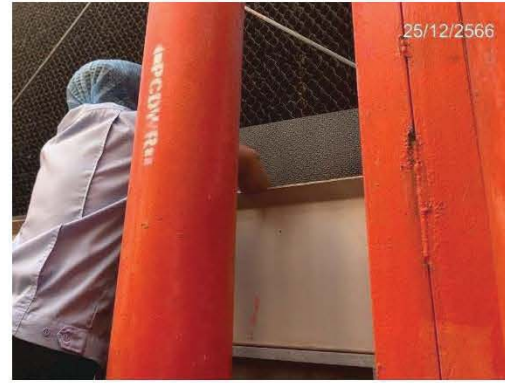
ภาพที่ 3.5.3-1 การเก็บตัวอย่างน้ำบริเวณที่เข้าและออกหอผึ่งเย็น

จุดที่ไหลเข้ามาเติมชุดเซย์ในระบบ

อ่างน้ำทิ้งจากหอผึ่งเย็น

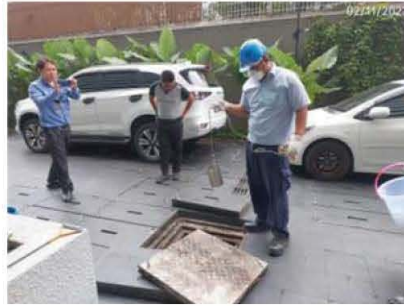
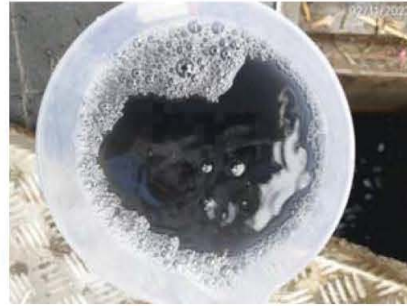
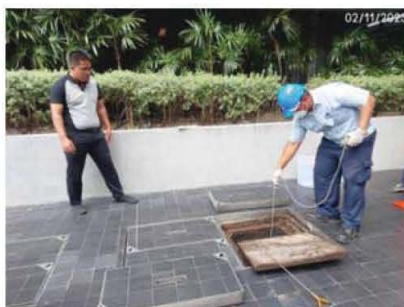
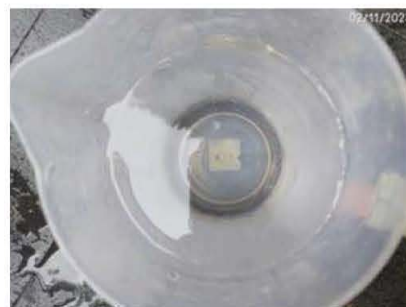
ภาพที่ 3.5.4-1 จุดเก็บตัวอย่างน้ำระบบบำบัดน้ำเสีย

เก็บตัวอย่างคุณภาพน้ำทิ้งก่อนการบำบัด

เก็บตัวอย่างคุณภาพน้ำทิ้งหลังการบำบัด
