ผลการดำเนินการตามมาตรการป้องกันและแก้ไข  
ผลกระทบสิ่งแวดล้อม

### ผลการดำเนินการตามมาตรการป้องกันและแก้ไขผลกระทบสิ่งแวดล้อม

**ตารางที่ 2.2-1 มาตรการป้องกันและแก้ไขผลกระทบสิ่งแวดล้อม โครงการ โรมอน ทาวเวอร์ ปัจจุบันเปลี่ยนชื่อเป็น โครงการ เดอะ เลคส์ (ระยะดำเนินการ)**

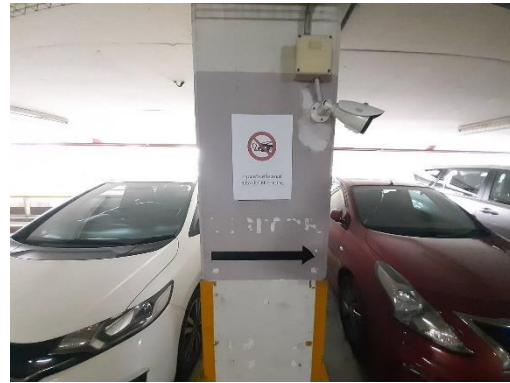
ภาพที่ 2-1 ป้ายจอตกรณาดับเครื่องยนต์

| องค์ประกอบทางสิ่งแวดล้อม | มาตรการป้องกันและแก้ไขผลกระทบสิ่งแวดล้อม | ผลการปฏิบัติและรายละเอียดการปฏิบัติตามมาตรการฯ<br>✓ = ปฏิบัติ ✕ = ไม่ได้ปฏิบัติ ○ = ปฏิบัติไม่ได้<br>⊙ = ปฏิบัติได้แต่ไม่มีประสิทธิภาพ ● = ยังไม่ถึงเวลาปฏิบัติ | | ปัญหา/อุปสรรค/แนวทางแก้ไข | เอกสารอ้างอิง |
|---|---|---|---|---|---|
| 1.2 คุณภาพอากาศ | ควบคุมไม่ให้มีการติดเครื่องยนต์เป็นเวลานานในบริเวณพื้นที่โครงการ เพื่อลดมลพิษทางอากาศจากเครื่องยนต์ | ✓ | - โครงการมีการติดป้ายจอดรถกรุณาดับเครื่องยนต์ บริเวณอาคารจอดรถ | - | ภาพที่ 2-1 ป้ายจอดรถกรุณาดับเครื่องยนต์ |

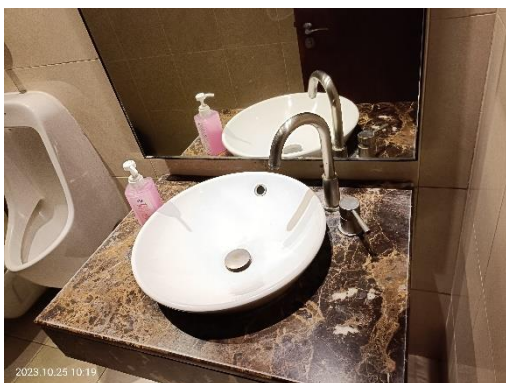
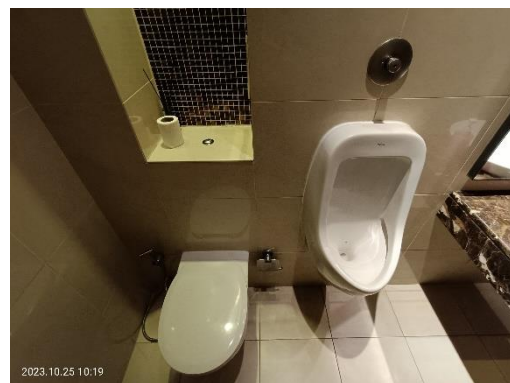
ภาพที่ 2-2 สุขภัณฑ์ประหยัน้ำที่โครงการเลือกใช้

| องค์ประกอบทางสิ่งแวดล้อม | มาตรการป้องกันและแก้ไขผลกระทบสิ่งแวดล้อม | ผลการปฏิบัติและรายละเอียดการปฏิบัติตามมาตรการฯ<br>✓ = ปฏิบัติ ✕ = ไม่ได้ปฏิบัติ ○ = ปฏิบัติไม่ได้<br>⊙ = ปฏิบัติได้แต่ไม่มีประสิทธิภาพ ● = ยังไม่ถึงเวลาปฏิบัติ | | ปัญหา/อุปสรรค/แนวทางแก้ไข | เอกสารอ้างอิง |
|---|---|---|---|---|---|
| 1.5 คุณภาพน้ำ | จัดหามาตรการลดปริมาณน้ำใช้ เพื่อเป็นการประหยัดทรัพยากร น้ำ และลดปริมาณน้ำเสียที่ต้องทำการบำบัดและปริมาณน้ำทิ้ง โดยในการเลือกใช้อุปกรณ์ประเภทสุขภัณฑ์ต่างๆ อาจเลือกใช้ รุ่นประหยัดน้ำ | ✓ | - โครงการเลือกใช้สุขภัณฑ์ประหยัดน้ำ | - | ภาพที่ 2-2 สุขภัณฑ์ประหยัดน้ำ |

| องค์ประกอบทางสิ่งแวดล้อม | มาตรการป้องกันและแก้ไขผลกระทบสิ่งแวดล้อม | ผลการปฏิบัติและรายละเอียดการปฏิบัติตามมาตรการฯ<br>✓ = ปฏิบัติ ✕ = ไม่ได้ปฏิบัติ ○ = ปฏิบัติไม่ได้<br>⊙ = ปฏิบัติได้แต่ไม่มีประสิทธิภาพ ● = ยังไม่ถึงเวลาปฏิบัติ | ปัญหา/อุปสรรค/แนวทางแก้ไข | เอกสารอ้างอิง |
|---|---|---|---|---|
| 3.1 การใช้น้ำ | พิจารณาเลือกใช้สุขภัณฑ์รุ่นประหยัดน้ำเพื่อเป็นการลดปริมาณการใช้น้ำ | ✓ - โครงการเลือกใช้สุขภัณฑ์ประหยัดน้ำ | - | ภาพที่ 2-2 สุขภัณฑ์ประหยัดน้ำ |

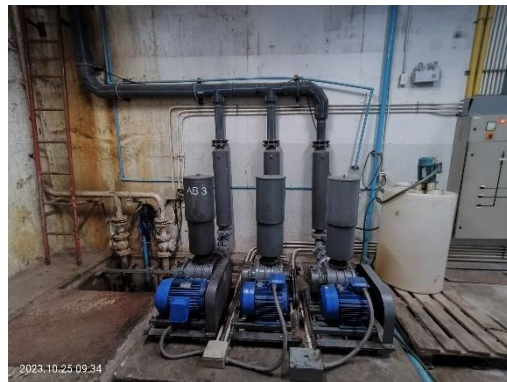
| องค์ประกอบทางสิ่งแวดล้อม | มาตรการป้องกันและแก้ไขผลกระทบสิ่งแวดล้อม | ผลการปฏิบัติและรายละเอียดการปฏิบัติตามมาตรการฯ<br>✓ = ปฏิบัติ ✗ = ไม่ได้ปฏิบัติ ○ = ปฏิบัติไม่ได้<br>⊙ = ปฏิบัติได้แต่ไม่มีประสิทธิภาพ ● = ยังไม่ถึงเวลาปฏิบัติ | | ปัญหา/อุปสรรค/แนวทางแก้ไข | เอกสารอ้างอิง |
|---|---|---|---|---|---|
| | จัดให้มีมีแผนการตรวจสอบและการบำรุงดูแลรักษาอุปกรณ์ เครื่องจักรเป็นประจำอยู่เสมอ โดยเฉพาะในส่วนของอุปกรณ์ ที่อาจเกิดการชำรุดได้ง่าย คือ เครื่องสูบน้ำและเครื่องเติมอากาศ เพื่อป้องกันมิให้เกิดการขัดข้องจนไม่สามารถทำงานได้ ทั้งนี้ ผู้ควบคุมระบบบำบัดจะต้องจัดวางแผนบำรุงรักษา เครื่องจักร ดังนี้<br>• วางระบบการจัดเก็บข้อมูล เช่น บันทึกการซ่อม<br>• การดูแลอุปกรณ์ไฟฟ้า พววมอเตอร์ สวิตช์ Starter จะต้องรักษาให้สะอาดไม่ให้เปียกชื้นและไม่ขาดการหล่อลื่นจนเกิด การผิ<br>• ในการใช้งานเครื่องสูบน้ำและเครื่องเติมอากาศจะต้องมีการ บำรุงรักษาและปฏิบัติตามขั้นตอนต่าง ๆ ของบริษัทฯ ผู้ผลิต และหากมีปัญหาจะต้องแจ้งทางบริษัทผู้ผลิตหรือจัดให้มี ช่างมาทำ | ✓ | - โครงการจัดให้มีแผนการตรวจสอบเครื่องจักรประจำปี และมีการเก็บประวัติการซ่อมปรับปรุงไว้เพื่อให้สามารถตรวจสอบประวัติการซ่อมแซมหรือทำการเปลี่ยนอุปกรณ์ได้ | - | ภาพที่ 2-3 ระบบบำบัดน้ำเสียของโครงการ<br>ภาคผนวก ค-1 แผน PM ประจำปี 2566 และ Check Sheet ที่เกี่ยวข้องกับการดูแลระบบ |

| องค์ประกอบทางสิ่งแวดล้อม | มาตรการป้องกันและแก้ไขผลกระทบสิ่งแวดล้อม | ผลการปฏิบัติและรายละเอียดการปฏิบัติตามมาตรการฯ<br>✓ = ปฏิบัติ ✗ = ไม่ได้ปฏิบัติ ○ = ปฏิบัติไม่ได้<br>⊙ = ปฏิบัติได้แต่ไม่มีประสิทธิภาพ ● = ยังไม่ถึงเวลาปฏิบัติ | | ปัญหา/อุปสรรค/<br>แนวทางแก้ไข | เอกสารอ้างอิง |
|---|---|---|---|---|---|
| | จัดให้มีมาตรการสำรอง กรณีที่ระบบบำบัดน้ำเสียชำรุดหรือไม่มี ประสิทธิภาพในการบำบัดน้ำเสียให้คุณภาพน้ำทิ้งได้ตามมาตรฐานฯ ตลอดจนจะต้องดำเนินการปรับปรุงและซ่อมแซมโดยเร็ว | ✓ | ระบบบำบัดน้ำเสียของโครงการจัดอุปกรณ์สำรอง 2 ชุด ได้แก่ ปั๊มสูบน้ำเครื่องเติมอากาศ | - | ภาพที่ 2-3 ระบบบำบัดน้ำเสียของโครงการ |

เจ้าหน้าที่ตรวจสอบปั๊มเติมอากาศระบบบำบัดน้ำเสีย

ปั๊มเติมอากาศ (ใช้งาน 2 สำรอง 1)

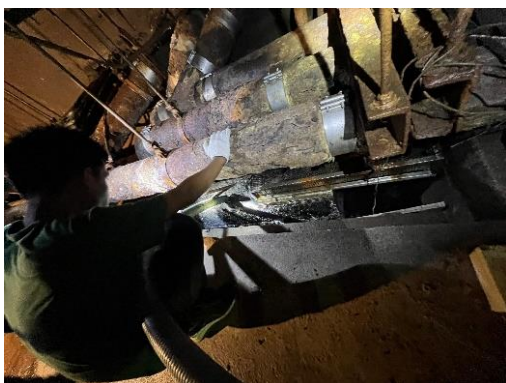
| องค์ประกอบทางสิ่งแวดล้อม | มาตรการป้องกันและแก้ไขผลกระทบสิ่งแวดล้อม | ผลการปฏิบัติและรายละเอียดการปฏิบัติตามมาตรการฯ<br>✓ = ปฏิบัติ ✗ = ไม่ได้ปฏิบัติ ○ = ปฏิบัติไม่ได้<br>⊙ = ปฏิบัติได้แต่ไม่มีประสิทธิภาพ ● = ยังไม่ถึงเวลาปฏิบัติ | | ปัญหา/อุปสรรค/แนวทางแก้ไข | เอกสารอ้างอิง |
|---|---|---|---|---|---|
| | จัดให้มีบ่อดักไขมันที่สามารถรองรับน้ำเสียได้อย่างเพียงพอ (มีปริมาตรบ่อ 5.11 ลูกบาศก์เมตร) เพื่อกำจัดไขมันและน้ำมันใน น้ำเสีย ก่อนที่จะเข้าสู่ระบบบำบัดน้ำเสีย | ✓ | - โครงการจัดให้มีบ่อดักไขมันและมีการตรวจสอบหากพบว่ามีปริมาณมากจะดำเนินการจ้างรถสูบน้ำมาสูบเพื่อนำไปกำจัดต่อไป | - | ภาพที่ 2-3 ระบบบำบัดน้ำเสียของโครงการ |

เจ้าหน้าที่ดูดไขมัน

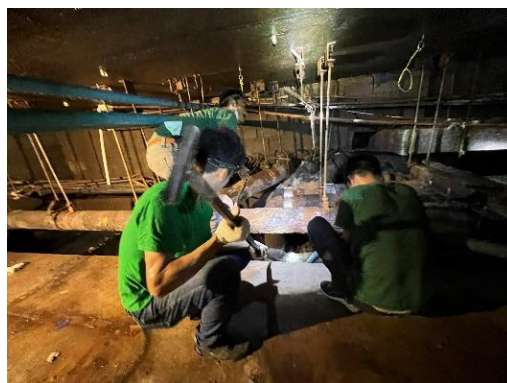
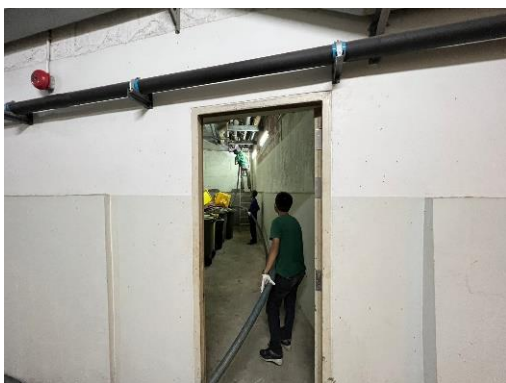
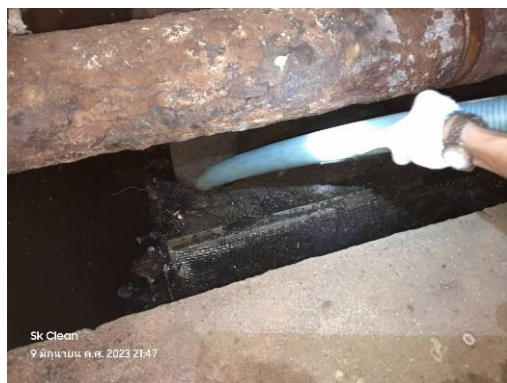
ภาพที่ 2-3(ต่อ) ระบบบำบัดน้ำเสียของโครงการ

| องค์ประกอบทางสิ่งแวดล้อม | มาตรการป้องกันและแก้ไขผลกระทบสิ่งแวดล้อม | ผลการปฏิบัติและรายละเอียดการปฏิบัติตามมาตรการฯ<br>✓ = ปฏิบัติ ✗ = ไม่ได้ปฏิบัติ ○ = ปฏิบัติไม่ได้<br>⊙ = ปฏิบัติได้แต่ไม่มีประสิทธิภาพ ● = ยังไม่ถึงเวลาปฏิบัติ | | ปัญหา/อุปสรรค/<br>แนวทางแก้ไข | เอกสารอ้างอิง |
|---|---|---|---|---|---|
| | ควบคุมดูแลการกำจัดกากตะกอนส่วนเกินจากกระบวนการบำบัดน้ำเสียรวมทั้งกากไขมันในบ่อดักไขมันให้ถูกหลัก สุขาภิบาล และไม่ก่อให้เกิดผลกระทบต่อคุณภาพสิ่งแวดล้อม โดยทำการกำจัดกากตะกอนส่วนเกินออกเดือนละ 1 ครั้ง สำหรับ กากไขมันจัดให้มีเจ้าหน้าที่ดูแลอยู่เสมอและทำการกำจัดออก เมื่อมีปริมาณกากไขมันสะสมมาก | ✓ | โครงการมีการตรวจสอบปริมาณไขมัน และตะกอนส่วนเกิน หากพบว่ามีปริมาณมากจะดำเนินการจ้างรถสูบน้ำเข้ามาสูบเพื่อนำไปกำจัดต่อไป | - | ภาพที่ 2-3 ระบบบำบัดน้ำเสียของโครงการ |

รถเข้ามาสูบตะกอนส่วนเกิน

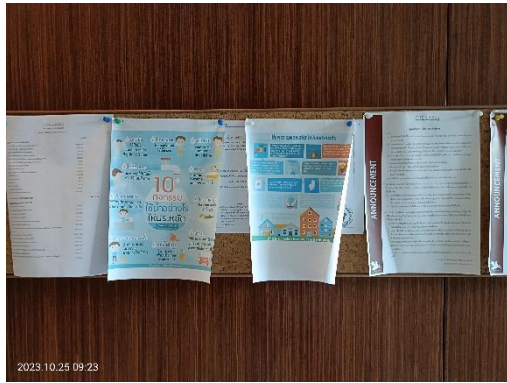
ภาพที่ 2-4 เอกสารณรงค์ประหยัดน้ำ ประหยัดไฟ

| องค์ประกอบทางสิ่งแวดล้อม | มาตรการป้องกันและแก้ไขผลกระทบสิ่งแวดล้อม | ผลการปฏิบัติและรายละเอียดการปฏิบัติตามมาตรการฯ<br>✓ = ปฏิบัติ ✕ = ไม่ได้ปฏิบัติ ○ = ปฏิบัติไม่ได้<br>⊙ = ปฏิบัติได้แต่ไม่มีประสิทธิภาพ ● = ยังไม่ถึงเวลาปฏิบัติ | ปัญหา/อุปสรรค/แนวทางแก้ไข | เอกสารอ้างอิง |
|---|---|---|---|---|
| | รณรงค์ให้ผู้พักอาศัยใช้น้ำอย่างประหยัด | ✓ - โครงการได้ติดตั้งป้ายรณรงค์ประหยัดน้ำบริเวณบอร์ดประชาสัมพันธ์ของโครงการ | - | ภาพที่ 2-4 รณรงค์ประหยัดน้ำ ประหยัดไฟ |

| องค์ประกอบทางสิ่งแวดล้อม | มาตรการป้องกันและแก้ไขผลกระทบสิ่งแวดล้อม | ผลการปฏิบัติและรายละเอียดการปฏิบัติตามมาตรการ<br>✓ = ปฏิบัติ ✗ = ไม่ได้ปฏิบัติ ○ = ปฏิบัติไม่ได้<br>⊙ = ปฏิบัติได้แต่ไม่มีประสิทธิภาพ ● = ยังไม่ถึงเวลาปฏิบัติ | | ปัญหา/อุปสรรค/<br>แนวทางแก้ไข | เอกสารอ้างอิง |
|---|---|---|---|---|---|
| | รณรงค์ให้ผู้พักอาศัยในโครงการใช้ไฟฟ้าอย่างประหยัด | ✓ | - โครงการมีการติดป้ายประชาสัมพันธ์ให้ประหยัดพลังงานในพื้นที่ส่วนกลาง และเลือกใช้อุปกรณ์ประหยัดพลังงาน | - | ภาพที่ 2-4 เอกสารรณรงค์ประหยัดน้ำประหยัดไฟ |

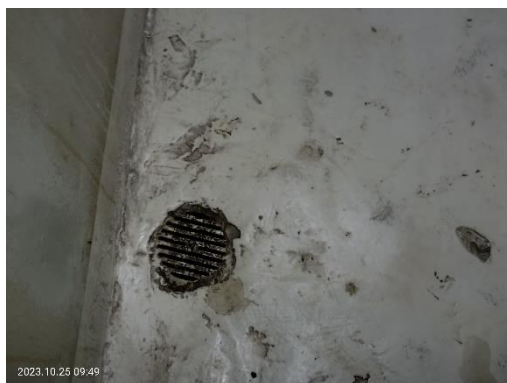
| องค์ประกอบทางสิ่งแวดล้อม | มาตรการป้องกันและแก้ไขผลกระทบสิ่งแวดล้อม | ผลการปฏิบัติและรายละเอียดการปฏิบัติตามมาตรการฯ<br>✓ = ปฏิบัติ ✗ = ไม่ได้ปฏิบัติ ○ = ปฏิบัติไม่ได้<br>⊙ = ปฏิบัติได้แต่ไม่มีประสิทธิภาพ ● = ยังไม่ถึงเวลาปฏิบัติ | | ปัญหา/อุปสรรค/แนวทางแก้ไข | เอกสารอ้างอิง |
|---|---|---|---|---|---|
| | จัดให้มีตะแกรงดักเศษอาหาร และวัสดุที่มีขนาดใหญ่ เพื่อลดปริมาณความสกปรกของน้ำเสียที่จะเข้าสู่ระบบบำบัดน้ำเสีย | ✓ | - ที่อ่างล้างมือและล้างจานโครงการจัดให้มีตะแกรงดักเศษอาหารและวัสดุที่มีขนาดใหญ่ เพื่อป้องกันท่อน้ำอุดตันและลดความสกปรกที่จะเข้าสู่ระบบบำบัดน้ำเสีย | - | ภาพที่ 2-5 ตะแกรงดักขยะก่อนไหลลงสู่ระบบบำบัดน้ำเสีย |

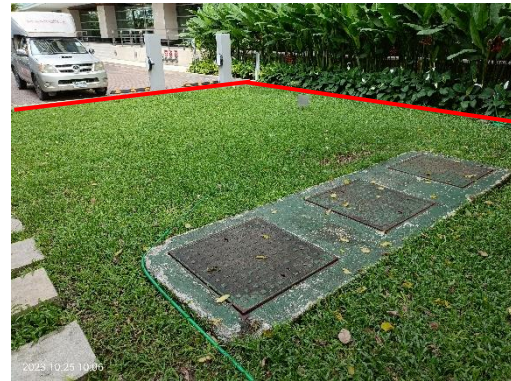
ภาพที่ 2-6 บ่อหนองน้ำภายในโครงการ

| องค์ประกอบทางสิ่งแวดล้อม | มาตรการป้องกันและแก้ไขผลกระทบสิ่งแวดล้อม | ผลการปฏิบัติและรายละเอียดการปฏิบัติตามมาตรการฯ<br>✓ = ปฏิบัติ ✗ = ไม่ได้ปฏิบัติ ○ = ปฏิบัติไม่ได้<br>⊙ = ปฏิบัติได้แต่ไม่มีประสิทธิภาพ ● = ยังไม่ถึงเวลาปฏิบัติ | | ปัญหา/อุปสรรค/<br>แนวทางแก้ไข | เอกสารอ้างอิง |
|---|---|---|---|---|---|
| 3.3 การระบายน้ำและป้องกันน้ำท่วม | จัดให้มีบ่อเก็บกักเก็บน้ำฝนขนาด 9.30 x 18.30 x 4.0 เมตร ปริมาตร - ที่ระดับกักเก็บปกติ 340 ลูกบาศก์เมตร สามารถรองรับน้ำฝนสูงสุดที่คาบอุบัติ 5 ปี ซึ่งตกติดต่อกันเป็นเวลา 3 ชั่วโมงได้ | ✓ | โครงการจัดให้มีบ่อเก็บน้ำฝนตามที่มาตรการกำหนด | - | ภาพที่ 2-6 บ่อหน่วงน้ำภายในโครงการ |

ที่ตั้งบ่อหนองน้ำ

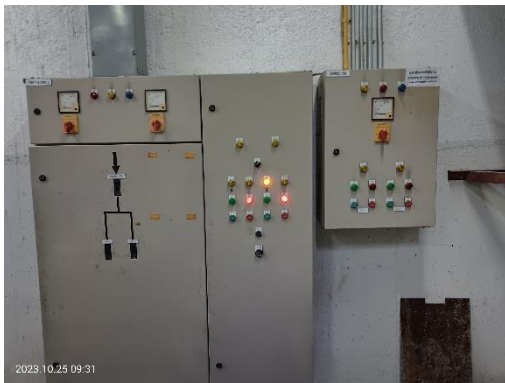
| องค์ประกอบทางสิ่งแวดล้อม | มาตรการป้องกันและแก้ไขผลกระทบสิ่งแวดล้อม | ผลการปฏิบัติและรายละเอียดการปฏิบัติตามมาตรการฯ<br>✓ = ปฏิบัติ ✗ = ไม่ได้ปฏิบัติ ○ = ปฏิบัติไม่ได้<br>⊙ = ปฏิบัติได้แต่ไม่มีประสิทธิภาพ ● = ยังไม่ถึงเวลาปฏิบัติ | | ปัญหา/อุปสรรค/แนวทางแก้ไข | เอกสารอ้างอิง |
|---|---|---|---|---|---|
| | ดูแลและบำรุงรักษาเครื่องสูบน้ำให้อยู่ในสภาพดีและสามารถ ทำงานได้อย่างมีประสิทธิภาพอยู่เสมอ | ✓ | - โครงการจัดให้มีเจ้าหน้าที่ดูแลปั๊มสูบน้ำบ่อหน่วงน้ำให้สามารถทำงานอยู่เสมอ | - | ภาพที่ 2-6 บ่อหน่วงน้ำภายในโครงการ |

แผงควบคุมปั้มน้ำฝน

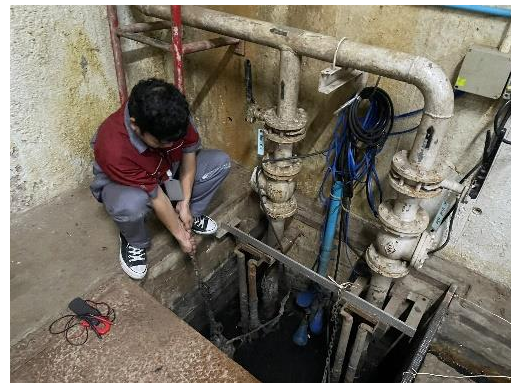
เจ้าหน้าที่ตรวจสอบปั้มน้ำฝน

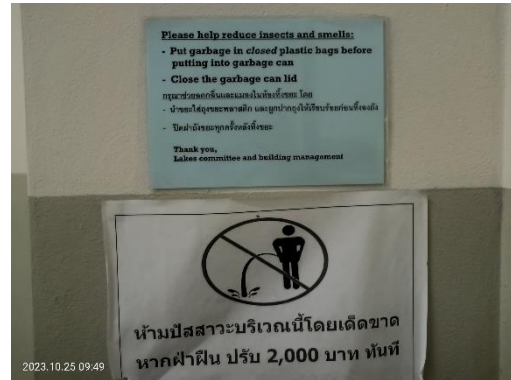
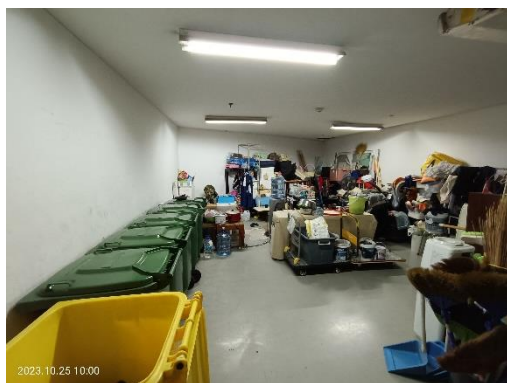
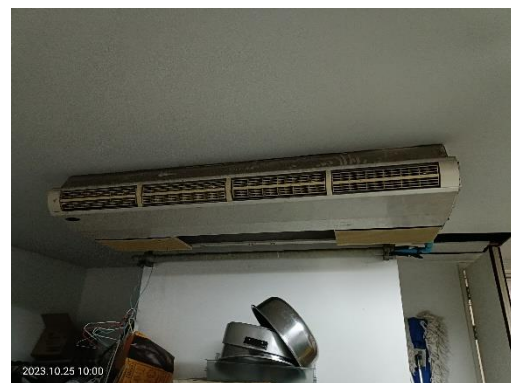
| องค์ประกอบทางสิ่งแวดล้อม | มาตรการป้องกันและแก้ไขผลกระทบสิ่งแวดล้อม | ผลการปฏิบัติและรายละเอียดการปฏิบัติตามมาตรการฯ<br>✓ = ปฏิบัติ ✗ = ไม่ได้ปฏิบัติ ○ = ปฏิบัติไม่ได้<br>⊙ = ปฏิบัติได้แต่ไม่มีประสิทธิภาพ ● = ยังไม่ถึงเวลาปฏิบัติ | | ปัญหา/อุปสรรค/แนวทางแก้ไข | เอกสารอ้างอิง |
|---|---|---|---|---|---|
| 3.4 การจัดการขยะมูลฝอย | จัดให้มีที่รองรับขยะที่เกิดขึ้นอย่างเพียงพอ ดังนี้<br>• จัดให้มีถังขยะขนาด 100 ลิตร จำนวน 2 ถังเพื่อรวบรวมขยะ เปียกและขยะแห้ง ไว้บริเวณห้องพักขยะแต่ละชั้น<br>• จัดให้มีถังขยะไว้ที่ส่วนกลาง (ห้องโถงส่วนกลาง สำนักงาน สระว่ายน้ำและศูนย์สุขภาพ)<br>• จัดให้มีห้องเก็บขยะขนาด 24.5 ลูกบาศก์เมตรบริเวณชั้น 11-36 ใกล้กับลิฟต์ขนของ<br>• จัดให้มีห้องเก็บขยะส่วนกลางขนาดประมาณ 402.5 ลูกบาศก์เมตร ซึ่งสามารถเก็บขยะที่เกิดขึ้นจากโครงการ ทั้งหมดได้มากกว่า 3 วัน | ✓ | - โครงการจัดให้มีถังขยะขนาด 120 ลิตร สำหรับขยะเปียก และขยะแห้งภายในห้องพักขยะแต่ละชั้น<br>- โครงการจัดให้มีถังขยะในพื้นที่ส่วนกลาง<br>- โครงการจัดให้มีห้องพักขยะรวมของโครงการตามที่กำหนด | - | ภาพที่ 2-7 การจัดการขยะ ภายในโครงการ |
| | รณรงค์ให้ผู้พักอาศัยทำการแยกขยะเปียกและขยะแห้ง | ✓ | - โครงการมีการติดป้ายประเภทขยะที่ถังขยะให้ผู้ซึ่งสามารถแยกประเภทได้ง่ายขึ้น | - | ภาพที่ 2-7 การจัดการขยะ ภายในโครงการ |

| องค์ประกอบทางสิ่งแวดล้อม | มาตรการป้องกันและแก้ไขผลกระทบสิ่งแวดล้อม | ผลการปฏิบัติและรายละเอียดการปฏิบัติตามมาตรการฯ | | ปัญหา/อุปสรรค/แนวทางแก้ไข | เอกสารอ้างอิง |
|---|---|---|---|---|---|
| | จัดมีการติดตั้งเครื่องปรับอากาศในบริเวณห้องเก็บขยะส่วนกลาง เพื่อรักษาอุณหภูมิไว้ที่ 10-18 องศาเซลเซียส เพื่อลดอัตราการ ย่อยสลายของขยะ และการฟุ้งกระจายของกลิ่น | ✓ | - ภายในห้องพักขยะรวมโครงการจัดให้มีเครื่องปรับอากาศจำนวน 1 เครื่อง เพื่อควบคุมอุณหภูมิ | - | ภาพที่ 2-7 การจัดการขยะ ภายในโครงการ |

ถังขยะแห้ง ขยะเปียกในห้องพักขยะประจำชั้น

ป้ายให้มัดปากถุง และปิดประตูให้สนิท

ถังขยะบริเวณส่วนกลาง

ประชาสัมพันธ์ให้คัดแยกขยะ

ห้องพักขยะรวมของโครงการ

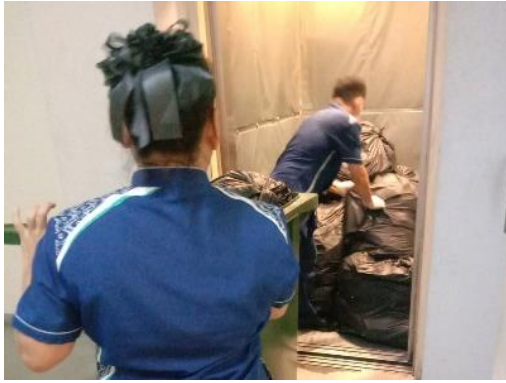
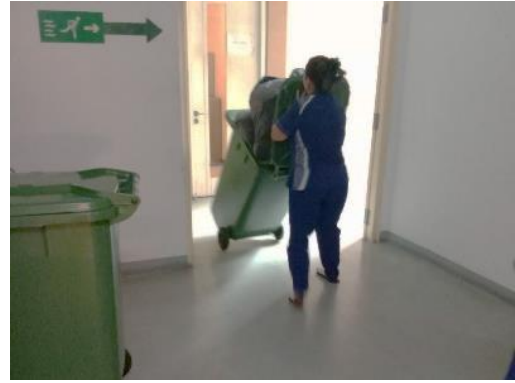
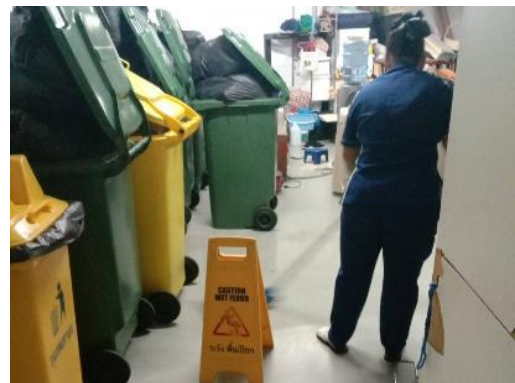
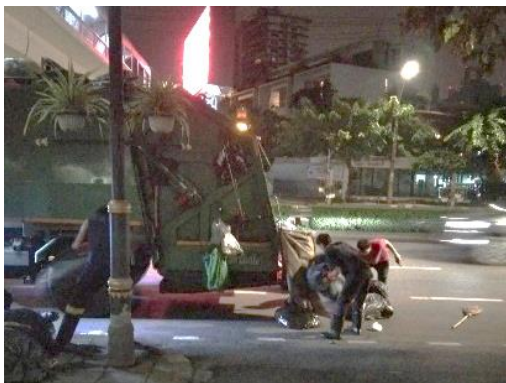
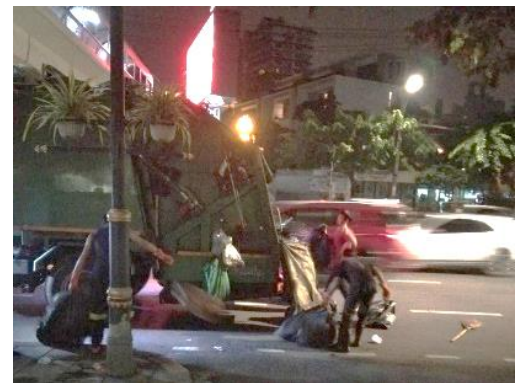
ภาพที่ 2-7( ต่อ) การจัดการขยะ ภายในโครงการ

| องค์ประกอบทางสิ่งแวดล้อม | มาตรการป้องกันและแก้ไขผลกระทบสิ่งแวดล้อม | ผลการปฏิบัติและรายละเอียดการปฏิบัติตามมาตรการฯ | | ปัญหา/อุปสรรค/แนวทางแก้ไข | เอกสารอ้างอิง |
|---|---|---|---|---|---|
| 3.4 การจัดการขยะมูลฝอย (ต่อ) | จัดให้มีเจ้าหน้าที่ทำการเก็บขยะจากห้องเก็บขยะแต่ละชั้น มาเก็บไว้บริเวณห้องเก็บขยะส่วนกลาง วันละ 1-2 ครั้งเพื่อไม่ให้ เกิดขยะตกค้าง และส่งกลิ่นเหม็น | ✓ | - โครงการจัดให้มีแม่บ้านทำการเก็บขนขยะจากแต่ละชั้นมาไว้ที่ห้องพักขยะส่วนกลางเป็นจำทุกวันเพื่อไม่ให้มีขยะตกค้าง | - | ภาพที่ 2-7 การจัดการขยะ ภายในโครงการ |
| | จัดให้มีเจ้าหน้าที่ดูแลในเรื่องของความสะอาดของห้องเก็บขยะ แต่ละชั้น และห้องเก็บขยะส่วนกลาง | ✓ | - โครงการจัดให้มีแม่บ้านคอยทำความสะอาดห้องพักขยะประจำชั้นและห้องพักขยะส่วนกลาง | - | ภาพที่ 2-7 การจัดการขยะ ภายในโครงการ |
| | ประสานงานกับสำนักงานเขตคลองเตยให้มาดำเนินการเก็บขยะ ทุกวัน เพื่อนำไปกำจัดต่อไป | ✓ | - โครงการประสานงานให้สำนักงานเขตคลองเตยให้มาดำเนินการเก็บขยะ ทุกวัน | - | ภาพที่ 2-7 การจัดการขยะ ภายในโครงการ |

เจ้าหน้าที่เก็บขยะจากห้องพักขยะประจำชั้นมาห้องพักขยะส่วนกลาง

แม่บ้านทำความสะอาดห้องพักขยะประจำชั้น

ทำความสะอาดห้องพักขยะรวม

สำนักงานเขตคลองเตยเข้ามาเก็บขยะ

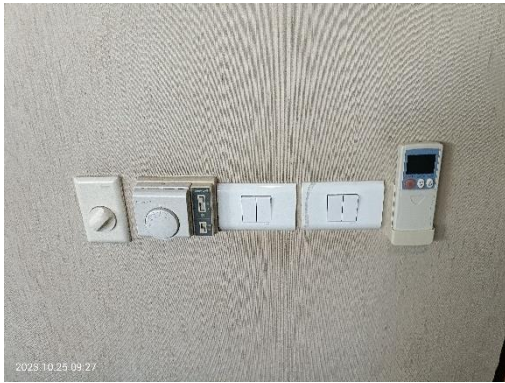
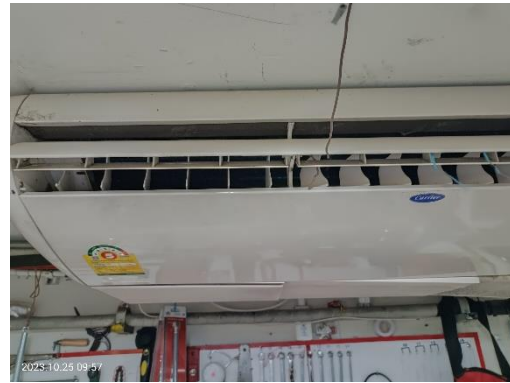
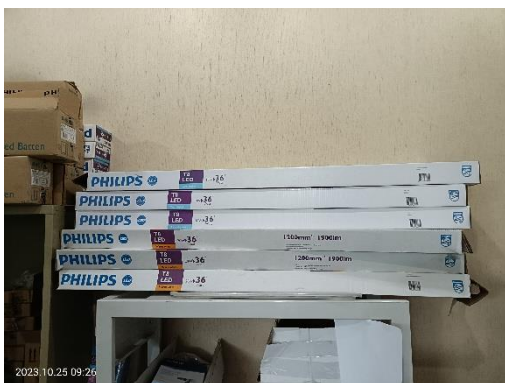
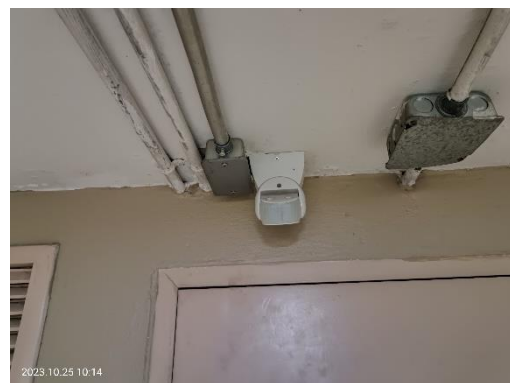
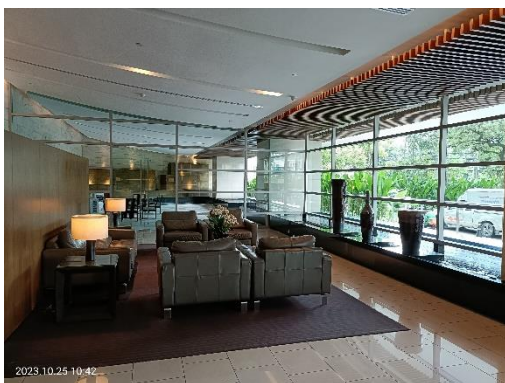
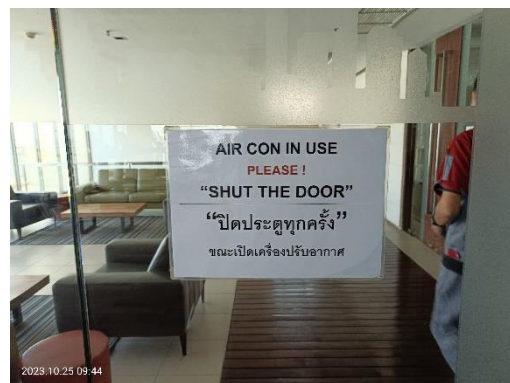
## ภาพที่ 2-8 มาตรการประหยัดพลังงานภายในโครงการ

| องค์ประกอบทางสิ่งแวดล้อม | มาตรการป้องกันและแก้ไขผลกระทบสิ่งแวดล้อม | ผลการปฏิบัติและรายละเอียดการปฏิบัติตามมาตรการ<br>✓ = ปฏิบัติ ✗ = ไม่ได้ปฏิบัติ ○ = ปฏิบัติไม่ได้<br>⊙ = ปฏิบัติได้แต่ไม่มีประสิทธิภาพ ● = ยังไม่ถึงเวลาปฏิบัติ | | ปัญหา/อุปสรรค/<br>แนวทางแก้ไข | เอกสารอ้างอิง |
|---|---|---|---|---|---|
| 3.5 การใช้ไฟฟ้า | พิจารณาเลือกใช้อุปกรณ์ไฟฟ้าแบบประหยัดพลังงาน และมีอายุการใช้งานที่ยาวนาน | ✓ | - โครงการเลือกใช้อุปกรณ์ประหยัดพลังงาน | - | ภาพที่ 2-8 มาตรการประหยัดพลังงานภายในโครงการ |

สวิตช์ไฟแยก และปรับอุณหภูมิที่ 25 องศา

เครื่องปรับอากาศเบอร์ 5

เลือกใช้หลอดไฟประหยัดพลังงาน

เลือกใช้ MOVEMENT SENSOR

พื้นที่ส่วนกลางใช้แสงธรรมชาติเพื่อประหยัดการเปิดไฟ

ป้ายรณรงค์ประหยัดพลังงานพื้นที่ส่วนกลาง

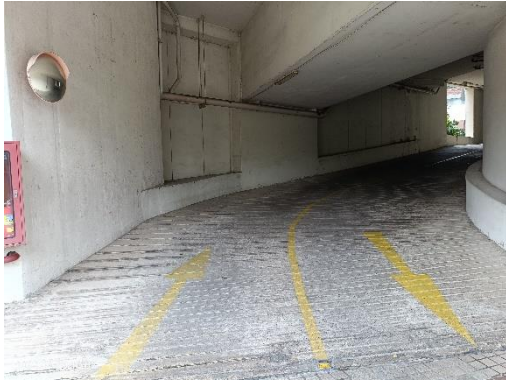
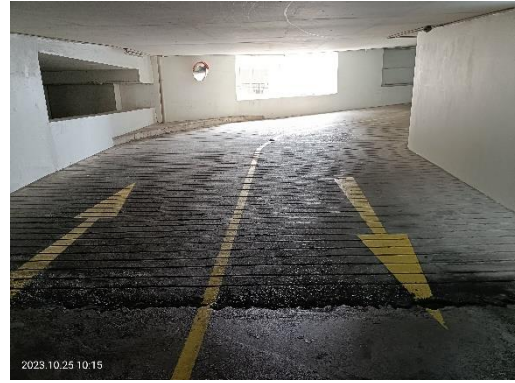
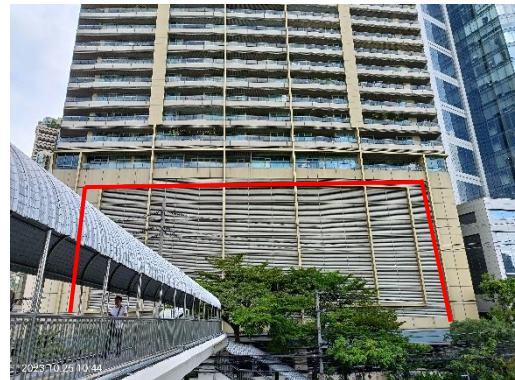
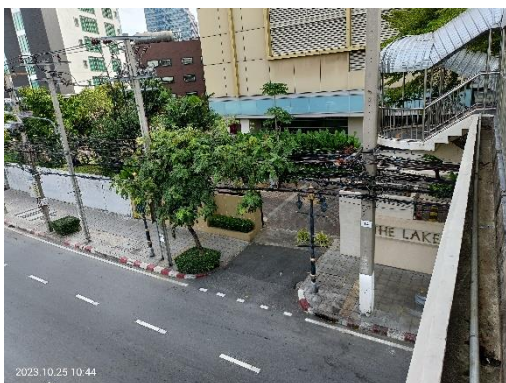
| องค์ประกอบทางสิ่งแวดล้อม | มาตรการป้องกันและแก้ไขผลกระทบสิ่งแวดล้อม | ผลการปฏิบัติและรายละเอียดการปฏิบัติตามมาตรการ<br>✓ = ปฏิบัติ ✗ = ไม่ได้ปฏิบัติ ○ = ปฏิบัติไม่ได้<br>⊙ = ปฏิบัติได้แต่ไม่มีประสิทธิภาพ ● = ยังไม่ถึงเวลาปฏิบัติ | | ปัญหา/อุปสรรค/<br>แนวทางแก้ไข | เอกสารอ้างอิง |
|---|---|---|---|---|---|
| 3.6 การคมนาคมขนส่ง | จัดพื้นที่จอดรถไว้บริเวณชั้นที่ 2 ถึงชั้นที่ 10 ของอาคาร และ - พื้นที่ภายนอกบริเวณด้านหน้าอาคาร โดยมีพื้นที่สำหรับจอดรถ ทั้งหมด 285 คัน ซึ่งสามารถรองรับปริมาณรถจากการดำเนินการ โครงการได้อย่างเพียงพอ | ✓ | - โครงการจัดให้มีที่จอดรถภายในอาคาร บริเวณชั้น 2 – ชั้นที่ 10 สามารถจอดรถได้ 285 คัน | - | ภาพที่ 2-9 การจราจรภายในโครงการ |
| | จัดให้มีจัดระบบการจราจรภายในโครงการให้เหมาะสม รวมทั้ง มีการติดตั้งป้ายสัญญาณจราจรในบริเวณต่างๆ ให้ชัดเจน | ✓ | - โครงการจัดให้ป้ายแสดงทิศทางจราจรภายในโครงการ | - | ภาพที่ 2-9 การจราจรภายในโครงการ |

| องค์ประกอบทางสิ่งแวดล้อม | มาตรการป้องกันและแก้ไขผลกระทบสิ่งแวดล้อม | ผลการปฏิบัติและรายละเอียดการปฏิบัติตามมาตรการฯ<br>✓ = ปฏิบัติ ✗ = ไม่ได้ปฏิบัติ ○ = ปฏิบัติไม่ได้<br>⊙ = ปฏิบัติได้แต่ไม่มีประสิทธิภาพ ● = ยังไม่ถึงเวลาปฏิบัติ | | ปัญหา/อุปสรรค/แนวทางแก้ไข | เอกสารอ้างอิง |
|---|---|---|---|---|---|
| 3.6 การคมนาคมขนส่ง (ต่อ) | จัดให้มี Road Marking สีเหลืองบริเวณทางเข้า-ออกโครงการ เพื่อให้รถสามารถเข้า-ออกโครงการ ได้สะดวกขึ้นในช่วงเร่งด่วน | ✓ | -เดิมโครงการได้จัดทำ Road Marking ไว้บริเวณทางเข้าออกของโครงการ แต่ปัจจุบันมีการปรับปรุงถนนโดยลาดยางมะตอยทับถนนเดิมทำให้ Road Marking หายไป | - | ภาพที่ 2-9 การจราจรภายในโครงการ |

ที่จอดรถ ชั้นที่ 2 – ชั้นที่ 10 กระงกนูน และป้ายจราจรต่างๆ

ทางเข้าโครงการ

ทางออกโครงการ

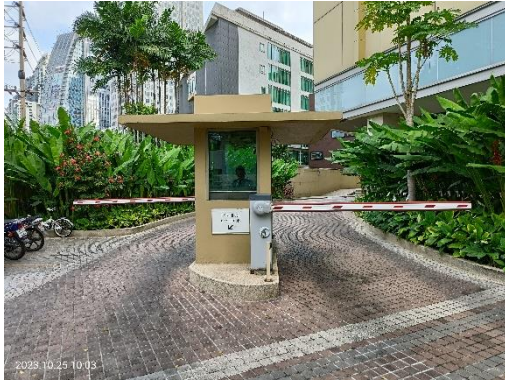
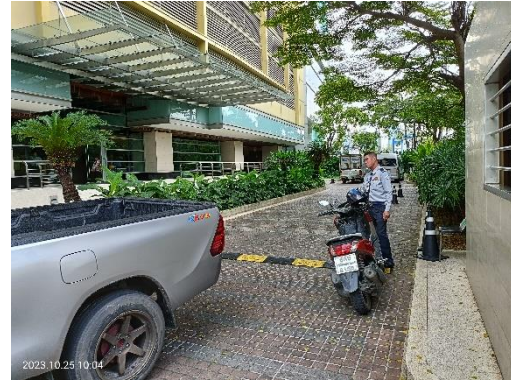
### ภาพที่ 2-9(ต่อ) การจราจรภายในโครงการ

| องค์ประกอบทางสิ่งแวดล้อม | มาตรการป้องกันและแก้ไขผลกระทบสิ่งแวดล้อม | ผลการปฏิบัติและรายละเอียดการปฏิบัติตามมาตรการ<br>✓ = ปฏิบัติ ✗ = ไม่ได้ปฏิบัติ ○ = ปฏิบัติไม่ได้<br>⊙ = ปฏิบัติได้แต่ไม่มีประสิทธิภาพ ● = ยังไม่ถึงเวลาปฏิบัติ | | ปัญหา/อุปสรรค/<br>แนวทางแก้ไข | เอกสารอ้างอิง |
|---|---|---|---|---|---|
| | จัดให้มีการควบคุมดูแลการจราจรบริเวณทางเข้า-ออก โครงการ และภายในพื้นที่โครงการ เพื่อให้การจราจรภายในโครงการมี ความเป็นระเบียบและคล่องตัว และช่วยให้รถสามารถเข้า-ออก จากโครงการได้สะดวก | ✓ | - โครงการจัดให้มีเจ้าหน้าที่ดูแลการจราจรบริเวณทางเข้า-ออก โครงการ | - | ภาพที่ 2-9 การจราจรภายในโครงการ |

| องค์ประกอบทางสิ่งแวดล้อม | มาตรการป้องกันและแก้ไขผลกระทบสิ่งแวดล้อม | ผลการปฏิบัติและรายละเอียดการปฏิบัติตามมาตรการฯ<br>✓ = ปฏิบัติ ✗ = ไม่ได้ปฏิบัติ ○ = ปฏิบัติไม่ได้<br>⊙ = ปฏิบัติได้แต่ไม่มีประสิทธิภาพ ● = ยังไม่ถึงเวลาปฏิบัติ | | ปัญหา/อุปสรรค/แนวทางแก้ไข | เอกสารอ้างอิง |
|---|---|---|---|---|---|
| | จัดให้มีเจ้าหน้าที่ดูแลระบบจราจรบริเวณที่จอดรถและทาง เข้า - ออก เพื่อความคล่องตัวและป้องกันการเกิดอุบัติเหตุ | ✓ | - โครงการจัดให้มีเจ้าหน้าที่ดูแลการจราจรบริเวณทางเข้า-ออก โครงการ | - | ภาพที่ 2-9 การจราจรภายในโครงการ |

ป้อมควบคุมรถเข้าออกโครงการ และเจ้าหน้าที่อำนวยความสะดวกบริเวณทางเข้า-ออกโครงการ

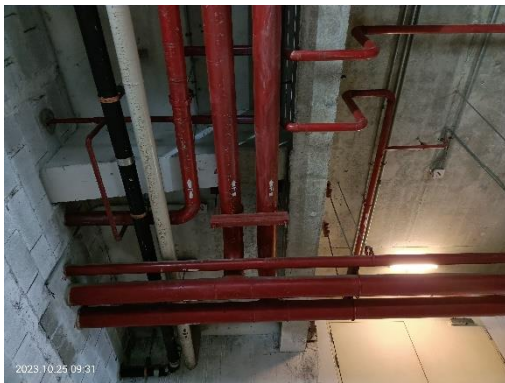
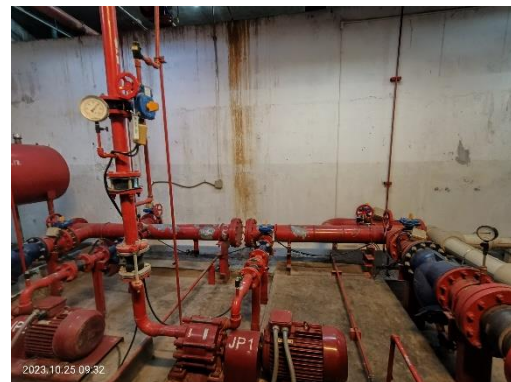
### ภาพที่ 2-10 ระบบป้องกันอัคคีภัยภายในโครงการ

| องค์ประกอบทางสิ่งแวดล้อม | มาตรการป้องกันและแก้ไขผลกระทบสิ่งแวดล้อม | ผลการปฏิบัติและรายละเอียดการปฏิบัติตามมาตรการฯ<br>✓ = ปฏิบัติ ✗ = ไม่ได้ปฏิบัติ ○ = ปฏิบัติไม่ได้<br>⊙ = ปฏิบัติได้แต่ไม่มีประสิทธิภาพ ● = ยังไม่ถึงเวลาปฏิบัติ | | ปัญหา/อุปสรรค/แนวทางแก้ไข | เอกสารอ้างอิง |
|---|---|---|---|---|---|
| 3.7 การป้องกันอัคคีภัย | จัดให้มีระบบป้องกันอัคคีภัยอย่างพอเพียง และครอบคลุมทั่ว บริเวณพื้นที่โครงการ โดยการติดตั้งระบบป้องกันอัคคีภัยดังกล่าวจะต้องเป็นไปตามหลักเกณฑ์และสอดคล้องกับกฎหมาย ที่เกี่ยวข้อง เพื่อให้มั่นใจได้ว่าระบบดังกล่าว จะสามารถทำหน้าที่ป้องกันและระงับเหตุอัคคีภัยได้อย่างมีประสิทธิภาพ | ✓ | - โครงการจัดให้มีระบบป้องกันอัคคีภัยให้เป็นไปตามที่กำหนด | - | ภาพที่ 2-10 ระบบป้องกันอัคคีภัยภายในโครงการ |

ท่อเย็นภายในโครงการ

ตู้ FHC พร้อมถังดับเพลิง และชุดผจญเพลิง

หัวรับน้ำดับเพลิง

ถังเก็บน้ำดับเพลิงใต้ดิน

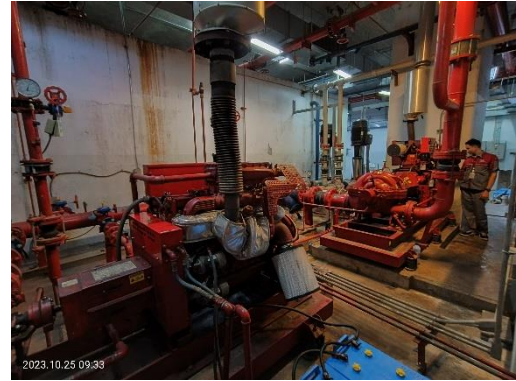
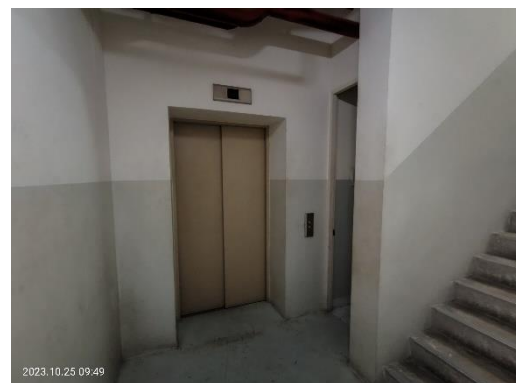
ภาพที่ 2-10 (ต่อ) ระบบป้องกันอัคคีภัยภายในโครงการ

| องค์ประกอบทางสิ่งแวดล้อม | มาตรการป้องกันและแก้ไขผลกระทบสิ่งแวดล้อม | ผลการปฏิบัติและรายละเอียดการปฏิบัติตามมาตรการฯ<br>✓ = ปฏิบัติ ✗ = ไม่ได้ปฏิบัติ ○ = ปฏิบัติไม่ได้<br>⊙ = ปฏิบัติได้แต่ไม่มีประสิทธิภาพ ● = ยังไม่ถึงเวลาปฏิบัติ | | ปัญหา/อุปสรรค/แนวทางแก้ไข | เอกสารอ้างอิง |
|---|---|---|---|---|---|
| | จัดเตรียมป้ายแสดงข้อปฏิบัติเมื่อเกิดเหตุเพลิงไหม้ หมายเลขโทรศัพท์ในการแจ้งเหตุเพลิงไหม้ แผนผังแสดงตำแหน่งของ อุปกรณ์ดับเพลิง บันไดหนีไฟ เส้นทางอพยพ และจุดรวมพลใน แต่ละชั้น และนำไปติดตั้งไว้ตามชั้นต่างๆ ของอาคาร บริเวณที่ ผู้พักอาศัยสามารถสังเกตเห็นได้ง่ายและชัดเจน | ✓ | - โครงการจัดให้มีแผนปฏิบัติเมื่อเกิดเหตุเพลิงไหม้, หมายเลข โทรศัพท์ในการแจ้งเหตุเพลิงไหม้ แผนผังแสดงตำแหน่งของ อุปกรณ์ดับเพลิง บันไดหนีไฟ เส้นทางอพยพ และจุดรวมพลใน แต่ละชั้น และนำไปติดตั้งไว้ตามชั้นต่างๆ ของอาคาร บริเวณที่ ผู้พักอาศัยสามารถสังเกตเห็นได้ง่ายและชัดเจน ตามที่กำหนด | - | ภาพที่ 2-10 ระบบป้องกันอัคคีภัยภายในโครงการ |

ปั๊มสูบน้ำดับเพลิง 2 ชุด

ป้ายบอกเส้นทางหนีไฟ

ลิฟต์ดับเพลิง

บันไดหนีไฟ ST2

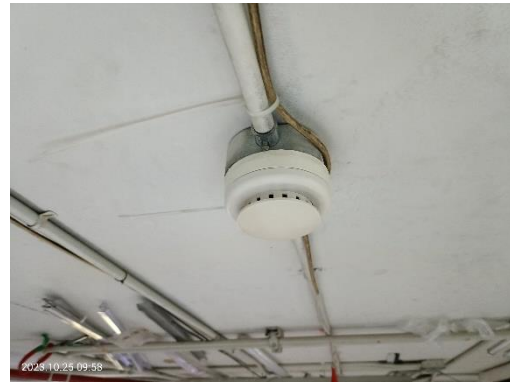
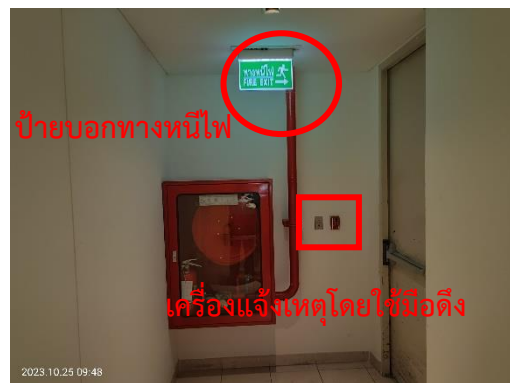
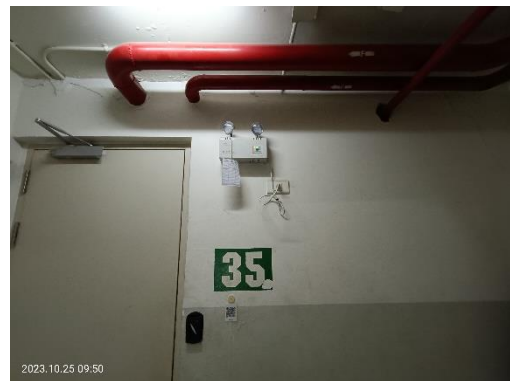
ภาพที่ 2-10 (ต่อ) ระบบป้องกันอัคคีภัยภายในโครงการ

เครื่องตรวจจับควัน (Smoke Detector)

ป้ายทางหนีไฟและเครื่องแจ้งเหตุโดยใช้มือดึง

ไฟฉุกเฉิน

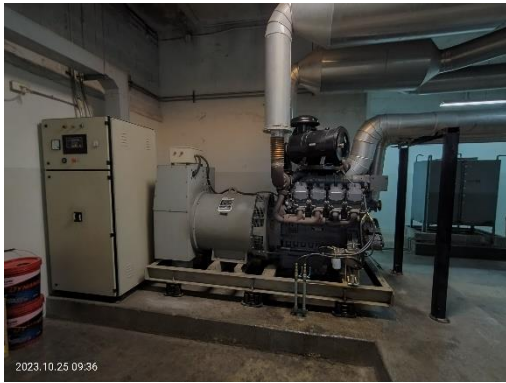
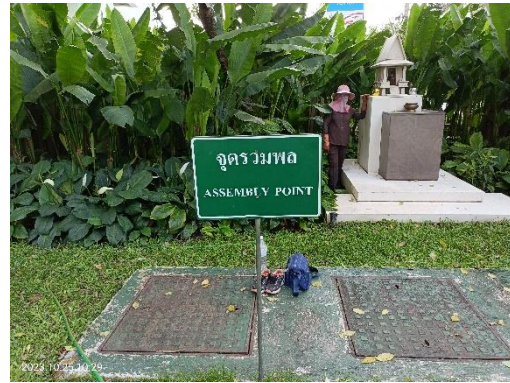
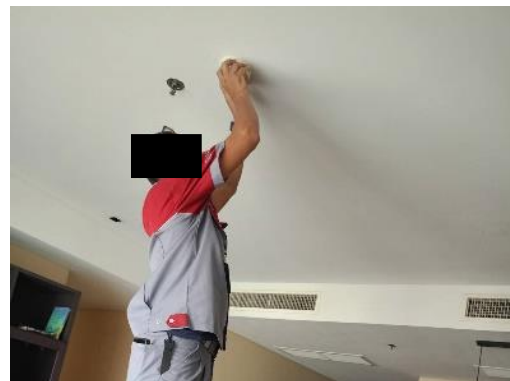
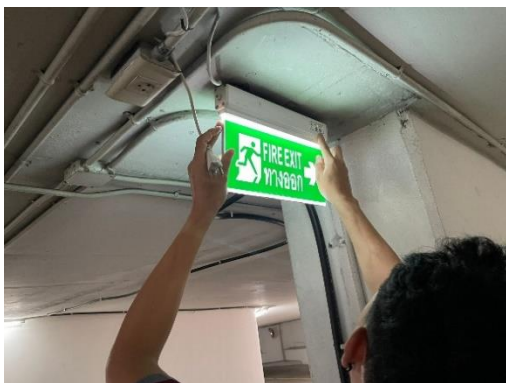
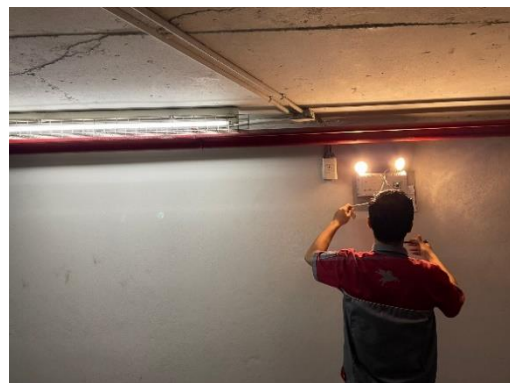
ภาพที่ 2-10 (ต่อ) ระบบป้องกันอัคคีภัยภายในโครงการ

| องค์ประกอบทางสิ่งแวดล้อม | มาตรการป้องกันและแก้ไขผลกระทบสิ่งแวดล้อม | ผลการปฏิบัติและรายละเอียดการปฏิบัติตามมาตรการฯ<br>✓ = ปฏิบัติ ✗ = ไม่ได้ปฏิบัติ ○ = ปฏิบัติไม่ได้<br>⊙ = ปฏิบัติได้แต่ไม่มีประสิทธิภาพ ● = ยังไม่ถึงเวลาปฏิบัติ | | ปัญหา/อุปสรรค/แนวทางแก้ไข | เอกสารอ้างอิง |
|---|---|---|---|---|---|
| | จัดให้มีการตรวจสอบความพร้อมของอุปกรณ์ต่างๆ อย่างสม่ำเสมอ เพื่อให้แน่ใจว่าเมื่อเกิดเหตุเพลิงไหม้ขึ้นจะสามารถ ใช้งานได้ทันที ทั้งนี้ให้จัดทำหรือมีการบันทึกผลการติดตามตรวจสอบทุกครั้ง | ✓ | - โครงการจัดให้มีเจ้าหน้าที่ตรวจสอบอุปกรณ์เตือนภัยและป้องกันอัคคีภัยให้สามารถใช้งานได้อยู่เสมอ | - | ภาพที่ 2-10 ระบบป้องกันอัคคีภัยภายในโครงการ |

เครื่องกำเนิดไฟฟ้าสำรอง

จุดรวมพล

ตรวจสอบเครื่องตรวจจับความร้อน

ตรวจสอบ ป้ายหนีไฟ

ตรวจสอบไฟฉุกเฉิน

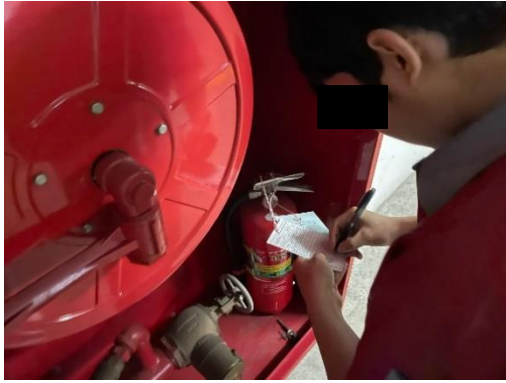
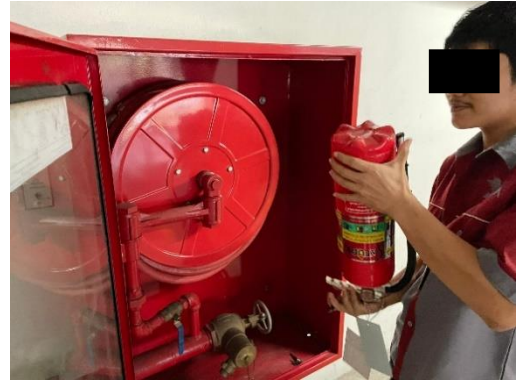
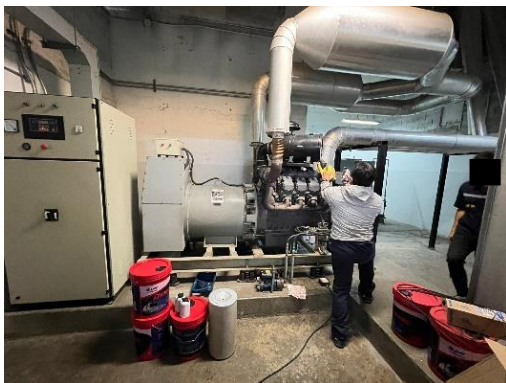
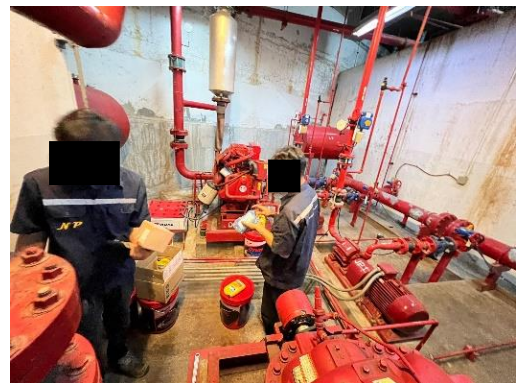
ภาพที่ 2-10 (ต่อ) ระบบป้องกันอัคคีภัยภายในโครงการ

ตรวจสอบสายยางดับเพลิง

ตรวจสอบถังดับเพลิง

ตรวจสอบเครื่องกำเนิดไฟฟ้าสำรอง

ตรวจสอบปั้มน้ำดับเพลิง
