ผลการปฏิบัติตามมาตรการติดตาม  
ตรวจสอบผลกระทบสิ่งแวดล้อม

### ผลการปฏิบัติตามมาตรการติดตามตรวจสอบผลกระทบสิ่งแวดล้อม

โครงการแอร์โร เฟลส (ชื่อเดิม โครงการอาคารชุดพักอาศัยนิรันดร์คอนโดเทล 3 เฟส 3) ตั้งอยู่ที่ 34/1016 ถนนประชาอุทิศ ซอยประชาอุทิศ 10 แขวงดอนเมือง เขตดอนเมือง กรุงเทพมหานคร บนพื้นที่ 1-0-9 ไร่ เพื่อตอบสนองความต้องการด้านที่พักอาศัยและเป็นทางเลือกสำหรับผู้บริโภคโดยออกแบบให้มีลักษณะเป็นอาคารอยู่อาศัยรวม ซึ่งประกอบด้วย อาคารชุดพักอาศัยสูง 8 ชั้น จำนวน 1 อาคาร จำนวนห้องพัก 212 ห้อง และที่จอดรถพร้อมสิ่งอำนวยความสะดวกสำหรับการพักอาศัย

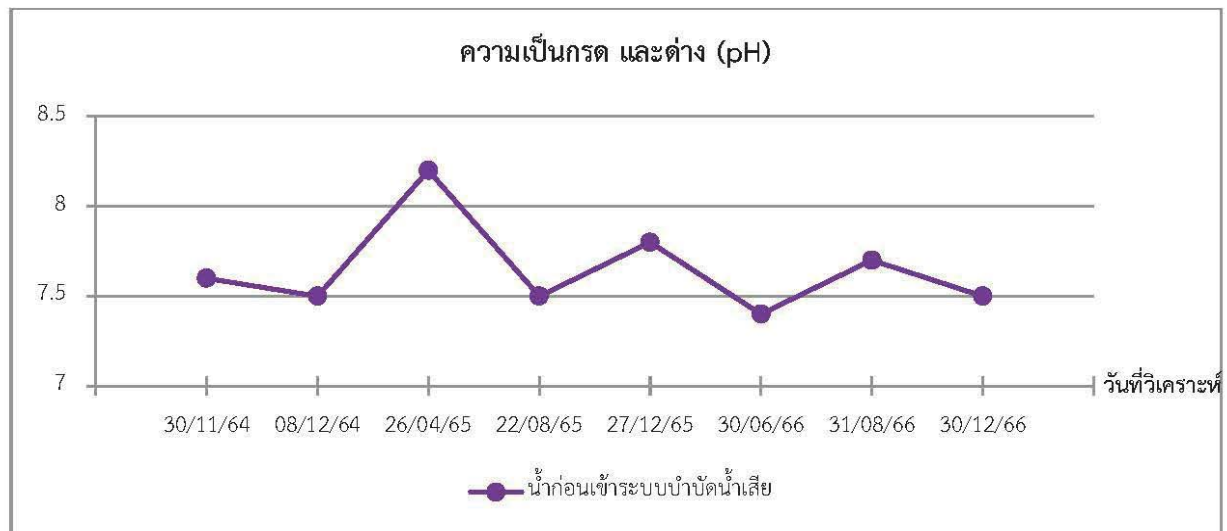
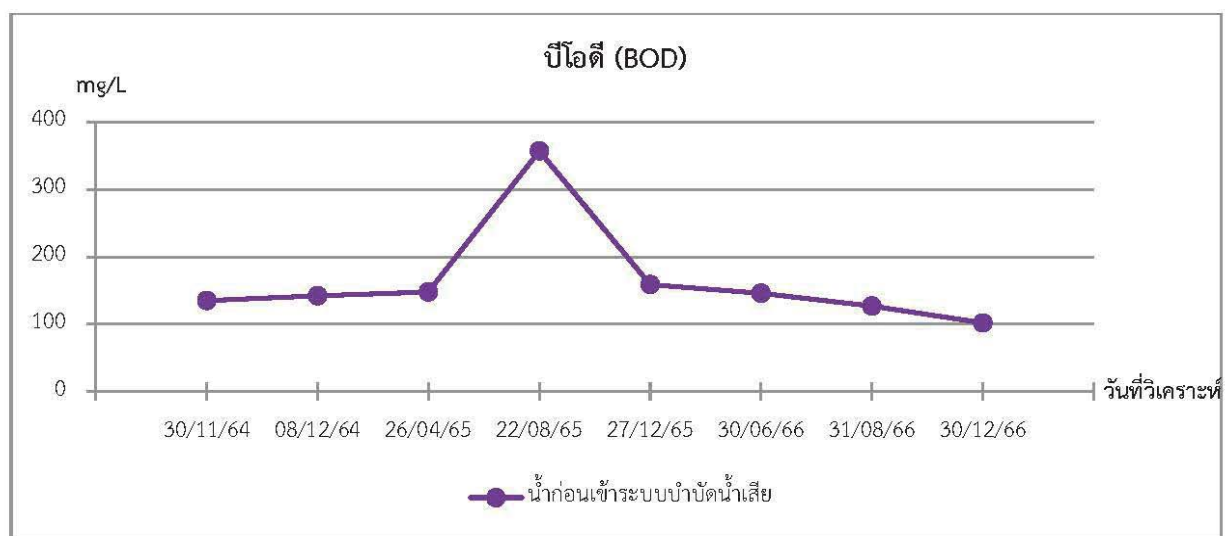
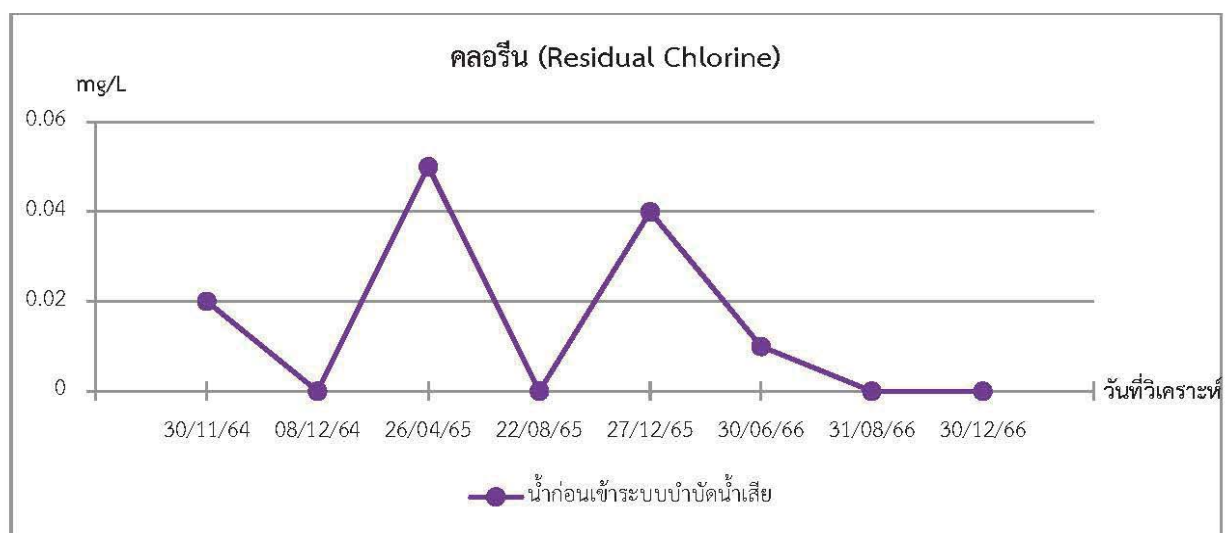
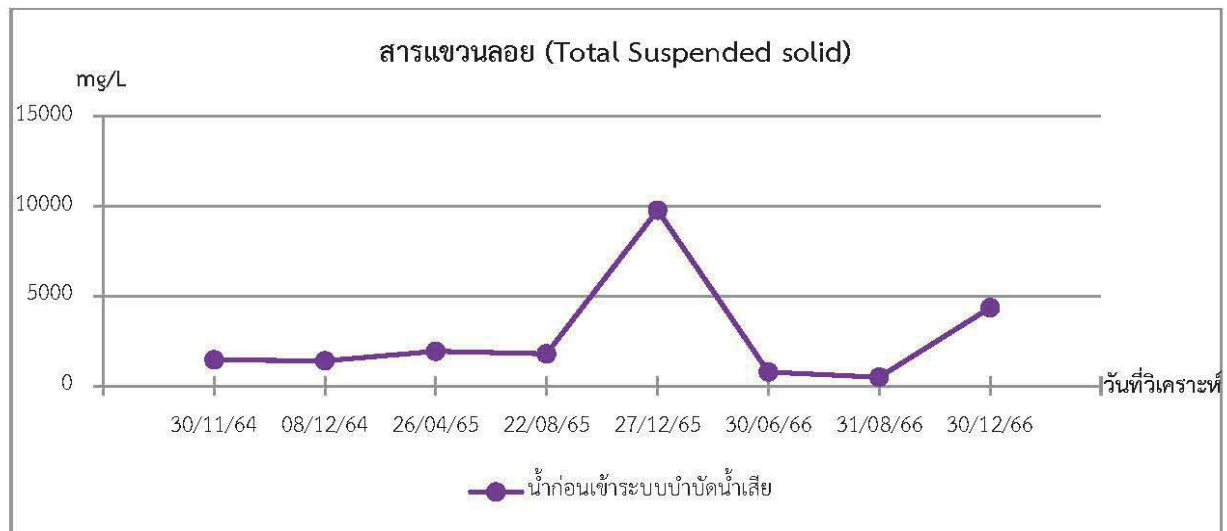
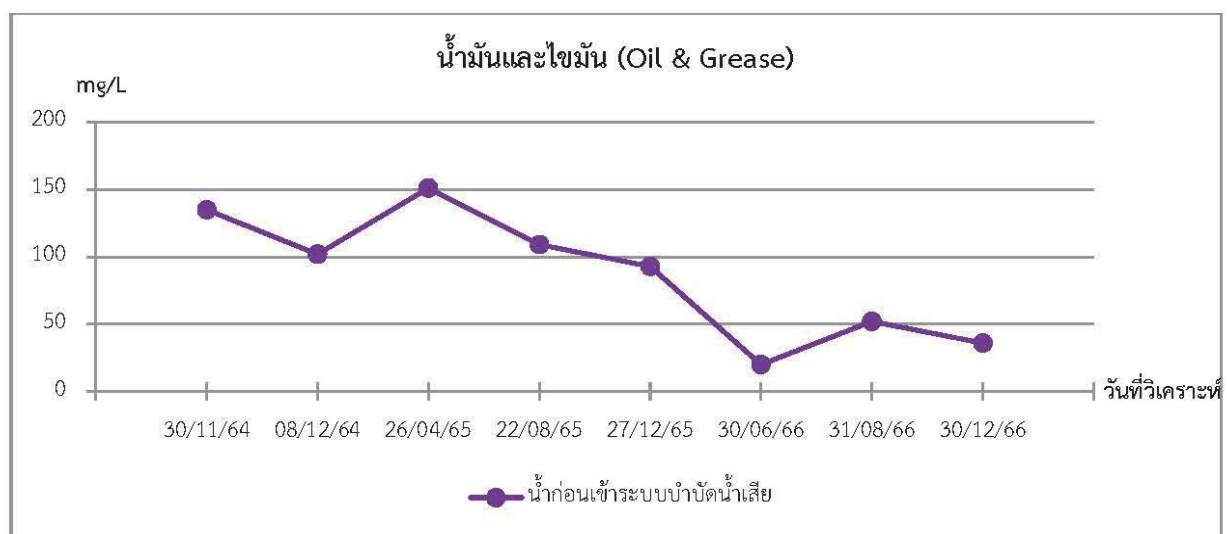
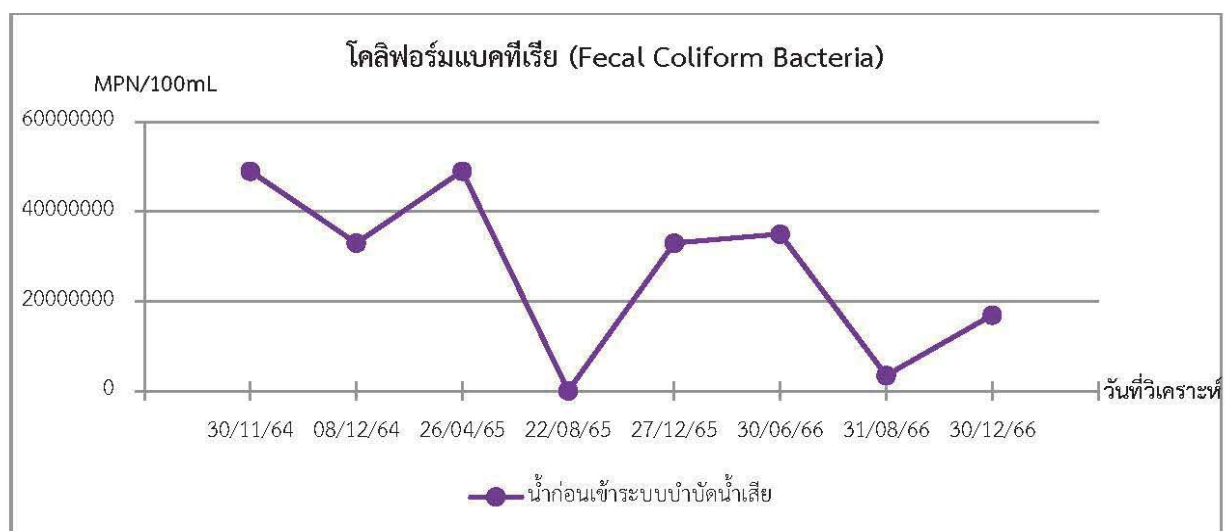
ภาพที่ 3.5.3-2 กราฟเปรียบเทียบการตรวจวิเคราะห์คุณภาพน้ำที่ก่อนเข้าระบบบำบัดน้ำเสีย  
ในปี พ.ศ. 2564 ถึงปัจจุบัน

จากการเปรียบเทียบผลการตรวจวิเคราะห์คุณภาพน้ำระบบบำบัดน้ำเสียบริเวณน้ำก่อนเข้าระบบ  
บำบัดน้ำเสีย และบริเวณน้ำหลังการบำบัด พบว่า ทุกพารามิเตอร์มีค่าอยู่ในเกณฑ์ค่ามาตรฐานตามประกาศกระทรวง  
ทรัพยากรธรรมชาติและสิ่งแวดล้อม เรื่อง กำหนดมาตรฐานควบคุมการระบายน้ำทิ้ง จากอาคารบางประเภทและบาง  
ขนาด (ประเภท ข)
