ผลการปฏิบัติตามมาตรการป้องกันและ
แก้ไขผลกระทบสิ่งแวดล้อม

โครงการอาคารชุดพักอาศัยนิรันดร์คอนโดเทล โครงการ 6 เฟส 2 ตั้งอยู่ที่ 165/129 ถนนช่างอากาศอุทิศ ซอยช่างอากาศอุทิศ 8 แขวงดอนเมือง เขตดอนเมือง กรุงเทพมหานคร บนพื้นที่ 0-3-87 ไร่ เพื่อตอบสนองความต้องการด้านที่พักอาศัยและเป็นทางเลือกสำหรับผู้บริโภคโดยออกแบบให้มีลักษณะเป็นอาคารอยู่อาศัยรวมซึ่งประกอบด้วย อาคารชุดพักอาศัยสูง 8 ชั้น จำนวน 1 อาคาร จำนวนห้องพัก 224 ห้อง และที่จอดรถ พร้อมสิ่งอำนวยความสะดวกสำหรับการพักอาศัย

บัดนี้ นิติบุคคลอาคารชุดนิรันดร์คอนโดเทล 6 เฟส 2 ได้มอบหมายให้ บริษัท ศูนย์วิเคราะห์น้ำ จำกัด ดำเนินการติดตามตรวจสอบการปฏิบัติตามมาตรการป้องกันและแก้ไขผลกระทบสิ่งแวดล้อม โครงการอาคารชุดพักอาศัยนิรันดร์คอนโดเทล โครงการ 6 เฟส 2 (ระยะดำเนินการ) ช่วงเดือนกรกฎาคม ถึง ธันวาคม พ.ศ. 2566 ตามที่กำหนดไว้ในรายงานการวิเคราะห์ผลกระทบสิ่งแวดล้อม โดยเนื้อหาบทนี้จะแสดงผลการปฏิบัติตามมาตรการป้องกันและแก้ไขผลกระทบสิ่งแวดล้อม ซึ่งทางบริษัท ศูนย์วิเคราะห์น้ำ จำกัด ทำการตรวจประเมินด้วยวิธี Walk through Survey พร้อมทั้งรวบรวมเอกสารหลักฐานต่างๆ และถ่ายภาพประกอบผลการปฏิบัติตามมาตรการฯ

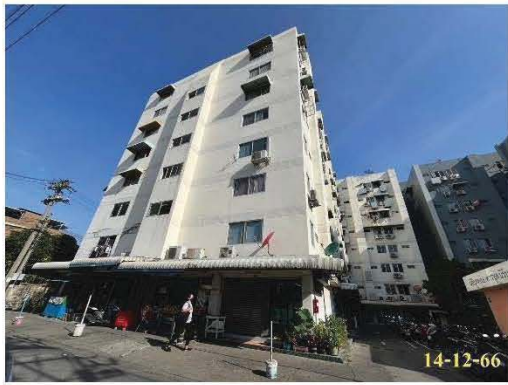
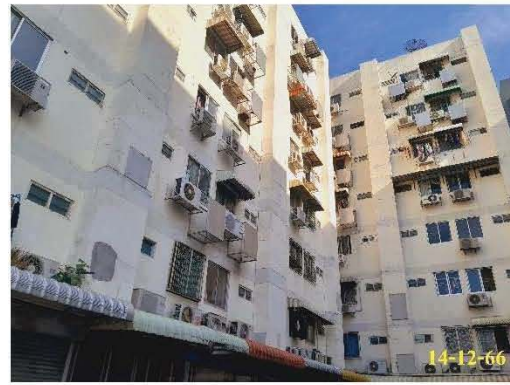
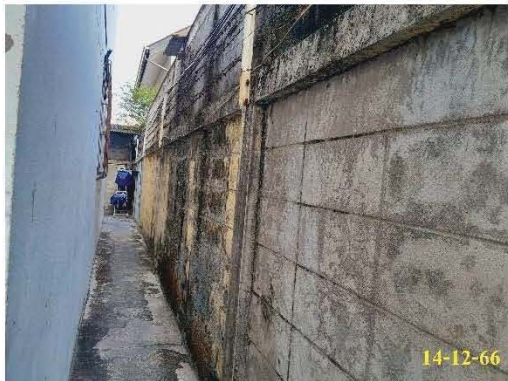
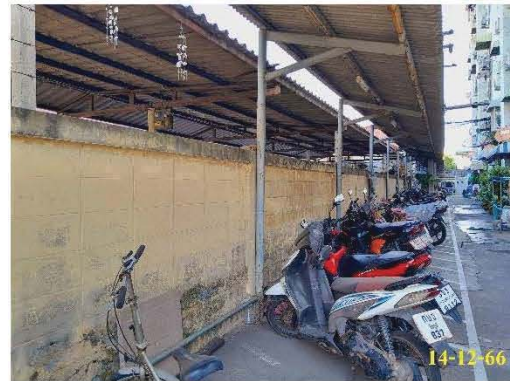
อาคารชุดพักอาศัย

แนวรั้วรอบโครงการ

1. ทรัพยากรกายภาพ				
1.1 สภาพภูมิอากาศ	-	-	-	-
1.2 ทรัพยากรดิน และการชะล้างพังทลาย	1. จัดทำแผนรอบแนวเขตที่ดินของโครงการ ยกเว้น ด้านหน้าที่ดินบนสาธารณะและแนวที่ดินแบ่งเขตระหว่าง 2 อาคาร อาคารที่ใช้เป็นทางเข้า-ออกร่วมกัน	✓	-	ภาพที่ 2.2-1 รูปแบบโครงการ

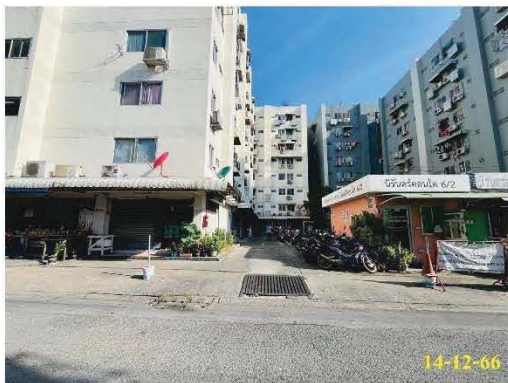
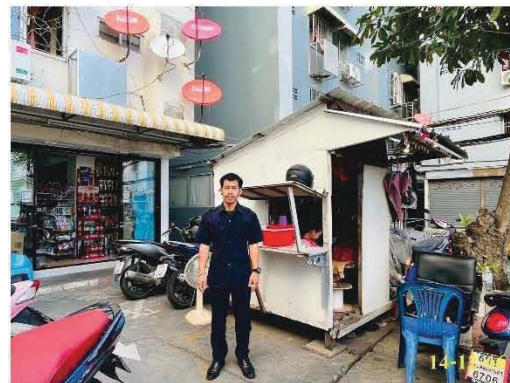
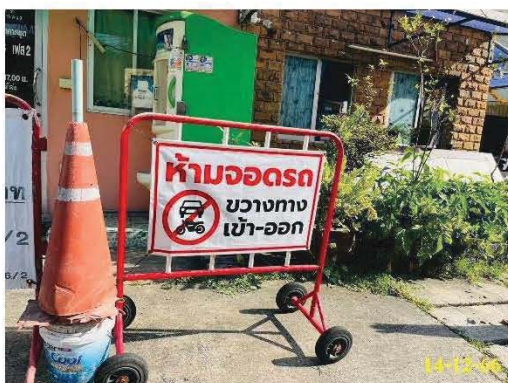
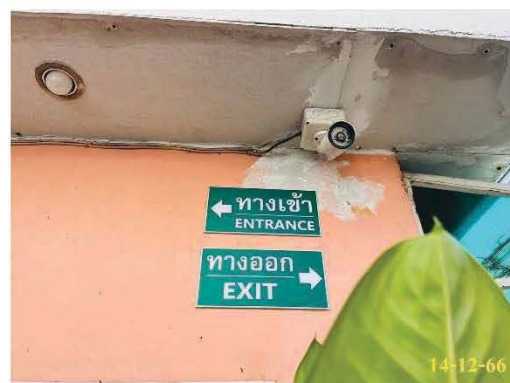
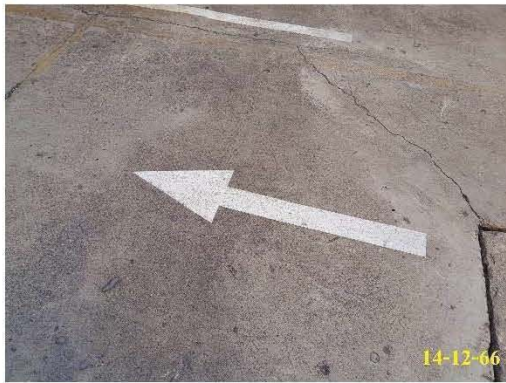
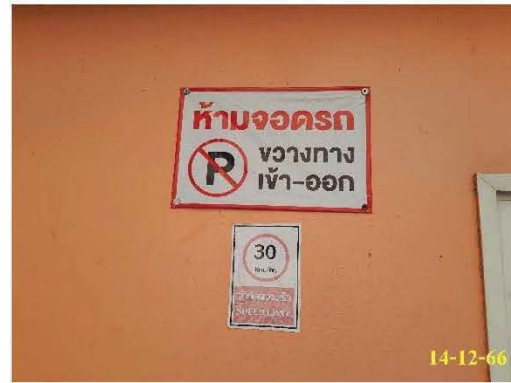
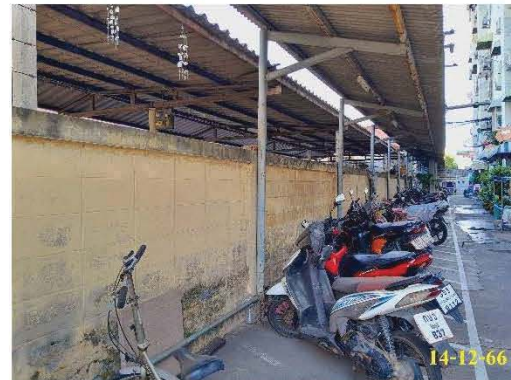
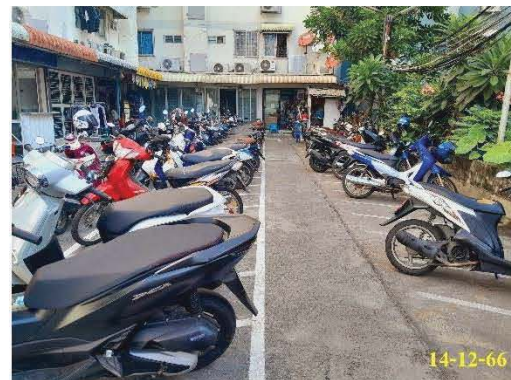
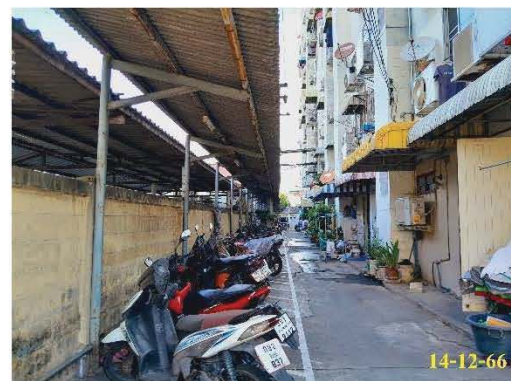
ทางเข้า-ออกโครงการ

ป้ายจราจร

ป้าย และเครื่องหมายจราจรบนพื้นทาง

ที่จอดรถ

1.3 คุณภาพอากาศ	-		-	-
1.4 เสียง และการสั่นสะเทือน	1. จำกัดความเร็วรถ ขณะแล่นเข้า-ออกพื้นที่โครงการ ให้มีความเร็วไม่เกิน 30 กิโลเมตร/ชั่วโมง	✓	-	ภาพที่ 2.2-2 ระบบการจราจร

3.5 การคมนาคม และการขนส่ง	1. จัดให้มีราวเหล็ก สูงประมาณ 0.5 เมตร กั้นบริเวณหัวมุมของที่จอดรถจักรยานยนต์ ซึ่งเป็นช่วงโค้งหักศอกของถนนภายในโครงการ	✓	-	ภาพที่ 2.2-2 ระบบการจราจร

2. จัดให้มีที่จอดรถของโครงการโดยเป็นที่จอดรถยนต์ 20 คัน และรถจักรยานยนต์ 40 คัน ตามที่เสนอในรายละเอียดโครงการ	✓	-	ภาพที่ 2.2-2 ระบบการจราจร
	3. ห้ามประกอบกิจการใดๆ รวมทั้งการก่อสร้างในที่จัดไว้ใช้เป็นที่จอดรถยนต์ อันจะทำให้พื้นที่จอดรถลดลงจากที่เสนอไว้ในรายงานฯ	✓	-	-

4. จัดให้มีป้อมยาม และเจ้าหน้าที่ รปภ. ไว้คอยให้สัญญาณเพื่ออำนวยความสะดวก ตลอด 24 ชั่วโมง	✓	-	ภาพที่ 2.2-2 ระบบการจราจร

3.5 การคมนาคม และการขนส่ง (ต่อ)	5. ติดตั้งป้ายแสดงทางเข้า-ออก และป้ายห้ามจอดรถบริเวณทางเข้า-ออกโครงการ	✓	- ปัจจุบันทางโครงการได้มีการติดตั้งป้ายแสดง “ห้ามจอดบริเวณทางเข้า-ออกโครงการ” ไว้บริเวณด้านหน้าโครงการ	ภาพที่ 2.2-2 ระบบการจราจร

6. ทำเครื่องหมายช่องจอดรถแต่ละคันให้ชัดเจน และเครื่องหมายทิศทางเดินรถบนพื้นถนน	✓	- โครงการมีการทำเครื่องหมายช่องจอดรถลักษณะอย่างชัดเจน	ภาพที่ 2.2-2 ระบบการจราจร

7. จัดทำสัญญาณคอนกรีตบริเวณทางเข้า-ออกโครงการ เพื่อชะลอความเร็วรถขนาดความกว้าง 80 ซม. สูงประมาณ 10 ซม.	✓	- บริเวณทางเข้า-ออกโครงการเป็นทางลาดชันซึ่งสามารถชะลอความเร็วของรถที่เข้า-ออกโครงการได้ในระดับหนึ่ง พร้อมทั้งติดตั้งป้าย “กรุณาขับช้าๆ” บริเวณที่จอดรถ	ภาพที่ 2.2-2 ระบบการจราจร

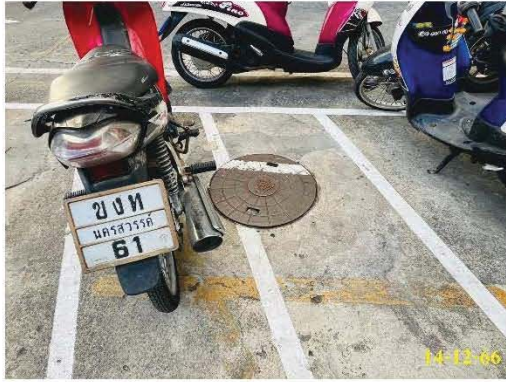
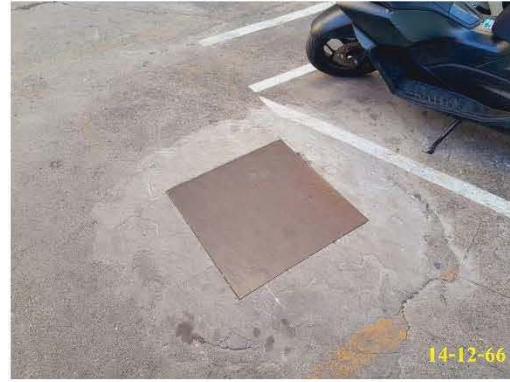
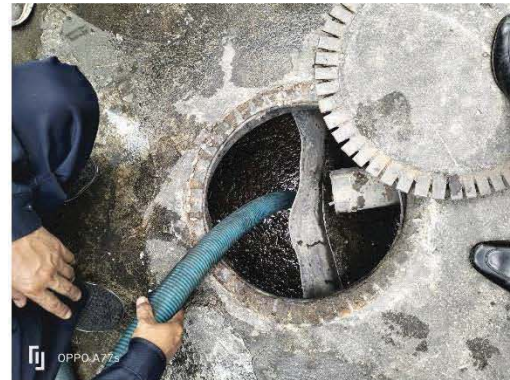
พื้นที่ระบบบำบัดน้ำเสียแบบบ่อเกรอะ-กรองไร้อากาศ

การสูบล้างจากระบบบำบัดน้ำเสีย

1.5 ทรัพยากรน้ำ	1. จัดให้มีการติดตั้งระบบบำบัดน้ำเสียแบบเกรอะ-กรองไร้อากาศ และแบบ Fixed Film Aeration Process โดยนำทิ้งที่ออกจากระบบบำบัดต้องมีค่าความสกปรกไม่เกิน 30 มิลลิกรัม/ลิตร ก่อนระบายลงสู่ท่อระบายน้ำสาธารณะ ดังนี้ 1) บ่อเติมอากาศ ขนาด 31.25 ลบ.ม. อัตราการเติมอากาศ ≤1.4 กก.ο ₂ /ชม.เครื่อง (ใช้ 2 เครื่องในการทำงาน) DT 5.4 ชั่วโมง 2) บ่อตกตะกอน ขนาด 17 ลบ.ม. และ Surface area 7.5 ตารางเมตร DT 3 ชั่วโมง 3) บ่อกักเก็บตะกอน ขนาด 13.10 ลบ.ม. DT 95 วัน 4) บ่อเติมคลอรีน ขนาด 6.45 ลบ.ม. และ Contact Time 67 นาที	✓	-	ภาพที่ 2.2-3 ระบบการจัดการน้ำเสียและสิ่งปฏิกูล

1.5 ทรัพยากรน้ำ (ต่อ)	2. จัดหาและสำรองชิ้นส่วนที่เสียหายง่ายและบ่อยครั้งของระบบไว้ เพื่อสามารถซ่อมแซมให้สามารถทำงานตามปกติได้ในเวลาอันรวดเร็ว 3. จัดให้มีวิศวกรสุขาภิบาลและช่างเทคนิคที่มีความชำนาญไว้ควบคุมและปรับปรุงคุณภาพระบบบำบัดน้ำเสียให้มีประสิทธิภาพที่อยู่ตลอดเวลา 4. ในกรณีที่ระบบบำบัดน้ำเสียเกิดการเสียหายให้โครงการรีบดำเนินการแก้ไขทันที 5. จัดให้มีการตรวจสอบคุณภาพน้ำทั้งก่อนระบายออกนอกโครงการ โดยตรวจวัดในรูปของค่า BOD, SS, pH, Coliform, Oil & Grease และ Residual Chlorine ในบ่อตรวจคุณภาพน้ำทิ้งของโครงการ 6. จัดให้มีการสุบภาคตะกอนในระบบบำบัดน้ำเสียไปกำจัดอย่างสม่ำเสมอเพื่อรักษาประสิทธิภาพของระบบในแต่ละส่วน ดังนี้ 1) บ่อกักเก็บตะกอนของระบบบำบัดน้ำเสียรวมทุกๆ 3 เดือน 2) บ่อเกรอะ A1 บ่อที่ 1 ทุก 2 ปี/ครั้ง 3) บ่อเกรอะ A1 บ่อที่ 2 ทุก 2 ปี/ครั้ง	✓ ✓ ✓ ✓ ✓	- - - - -	ภาพที่ 2.2-3 ระบบการจัดการน้ำเสียและสิ่งปฏิกูล ภาคผนวก ค-1 Check Sheet ที่เกี่ยวข้องกับการดูแลระบบสาธารณูปโภค และระบบสุขาภิบาล ภาพที่ 2.2-3 ระบบการจัดการน้ำเสียและสิ่งปฏิกูล ผลการตรวจวัด ดัชนีข้อที่ 3.5-1 ภาคผนวก ง-1 ผลการตรวจวิเคราะห์คุณภาพน้ำเสีย-น้ำทิ้ง โดยห้องปฏิบัติการ ภาพที่ 2.2-3 ระบบการจัดการน้ำเสียและสิ่งปฏิกูล

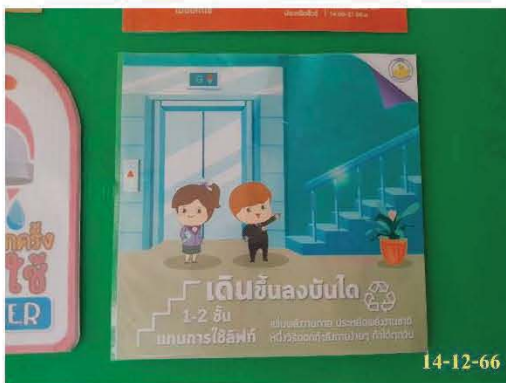
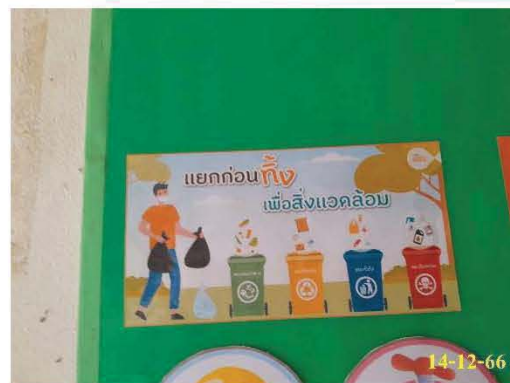
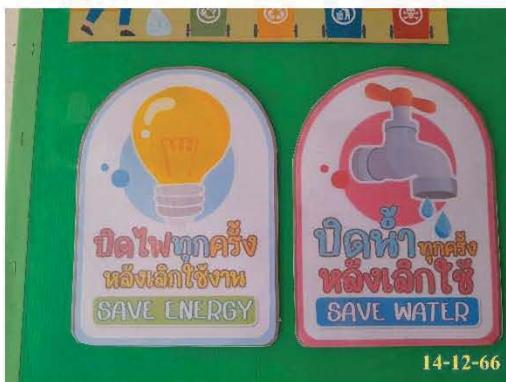
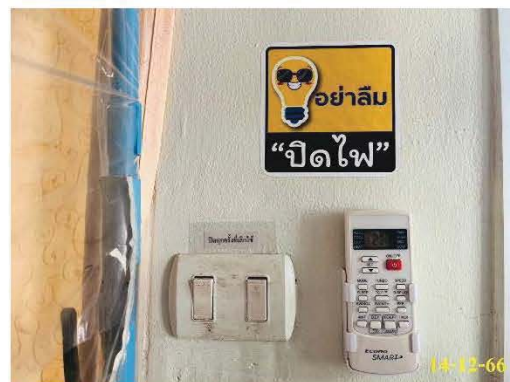
ภาพที่ 2.2-4 การรณรงค์และการประชาสัมพันธ์

ป้ายรณรงค์การเดินขึ้น-ลงบันได

ป้ายรณรงค์การทิ้งขยะ

ป้ายรณรงค์ และประชาสัมพันธ์การประหยัดน้ำ และพลังงาน

องค์ประกอบทางสิ่งแวดล้อม	มาตรการป้องกันและแก้ไขผลกระทบสิ่งแวดล้อม	ผลการปฏิบัติตามและเฝ้าติดตามมาตรการ	ปัญหา/อุปสรรค/แนวทางแก้ไข	เอกสารอ้างอิง
3.2 การใช้ไฟฟ้า (ต่อ)	2. รณรงค์ให้อยู่อาศัยใช้ไฟฟ้าอย่างประหยัด	✓	✓	ภาพที่ 2.2-4 การรณรงค์และประชาสัมพันธ์

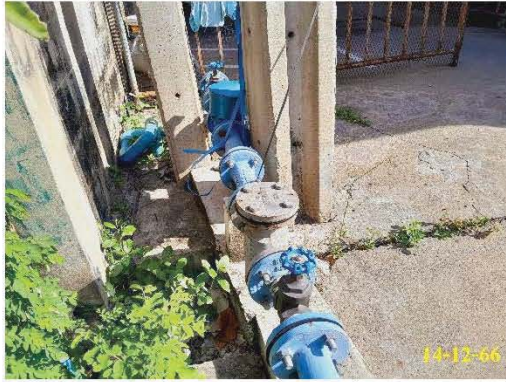
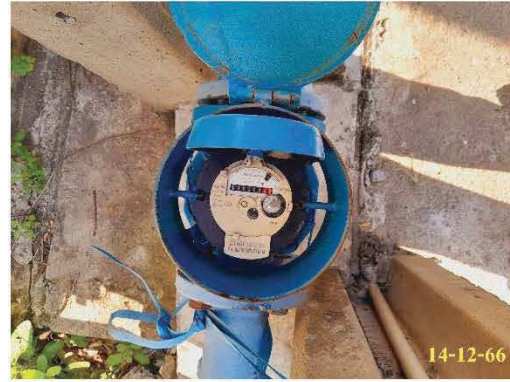
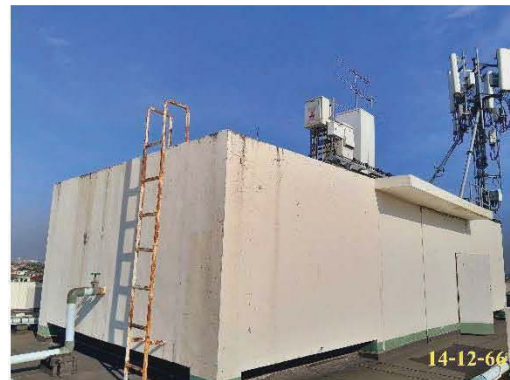
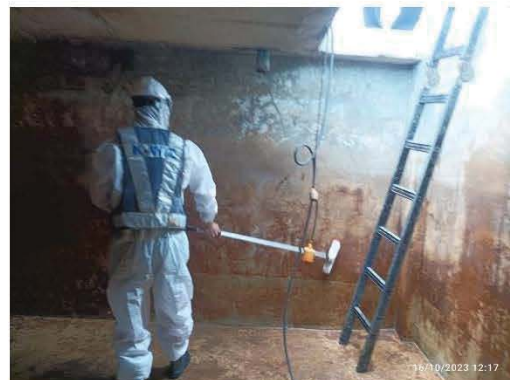
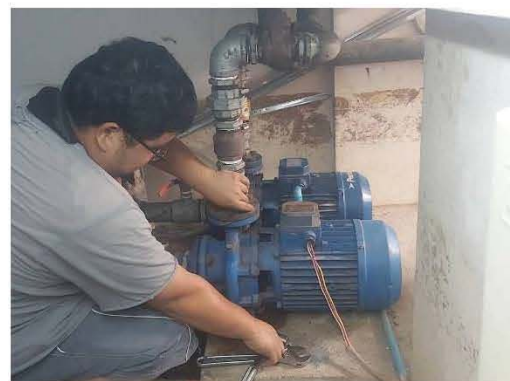
มิเตอร์รับน้ำประปา

ถังเก็บน้ำใต้ดิน และเครื่องสูบน้ำ

ถังเก็บน้ำชั้นดาดฟ้า

ล้างถังเก็บน้ำใช้

เจ้าหน้าที่บำรุงรักษาระบบเส้นท่อประปา

3. คุณค่าการใช้ประโยชน์ของมนุษย์				
3.1 การใช้ไฟฟ้า	1. รณรงค์ให้มีการใช้น้ำอย่างประหยัด 2. จัดให้มีถังเก็บน้ำใต้ดินฝังอยู่ใต้ดินบริเวณบันไดกลาง ขนาด 5.1x11.1x1.85 ม. มีปริมาณเก็บกัก 104.7 ลบ.ม. เพื่อเป็นแหล่งเก็บกักน้ำใช้สำหรับกิจกรรมต่างๆ ในอาคาร 3. ตรวจสอบดูแลระบบจ่ายน้ำและระบบเส้นท่อประปาให้อยู่ในสภาพดีอยู่เสมอ หากมีการชำรุดให้รีบแก้ไขทันที	✓ ✓ ✓	- โครงการได้มีการติดป้ายรณรงค์การประหยัด ปริมาณน้ำใช้ประจำวัน ซึ่งปัจจุบันผู้ใช้ทุกอาศัย และพนักงานของโครงการสามารถสังเกตเห็นได้อย่างชัดเจน - โครงการได้มีการสำรองน้ำใช้โดยมีการสำรองน้ำไว้จนถึงเก็บน้ำได้วัน 1 ถึง และชั้นดาดฟ้า 2 ถึง ซึ่งเพียงพอสำหรับการใช้อุปโภค และบริโภค - เจ้าหน้าที่ของโครงการจะคอยเช็ค ดูแลรักษารวมไปถึงติดตามตรวจสอบการทำงานของระบบประปาเป็นประจำ เพื่อให้การทำงานของระบบประปาทำงานได้อย่างมีประสิทธิภาพ	ภาพที่ 2.2-4 การรณรงค์และประชาสัมพันธ์ ภาพที่ 2.2-5 ระบบน้ำใช้ ภาพที่ 2.2-5 ระบบน้ำใช้ ภาคผนวก ค-1 Check Sheet ที่เกี่ยวข้องกับการดูแลระบบสาธารณูปโภค และระบบสุขาภิบาล

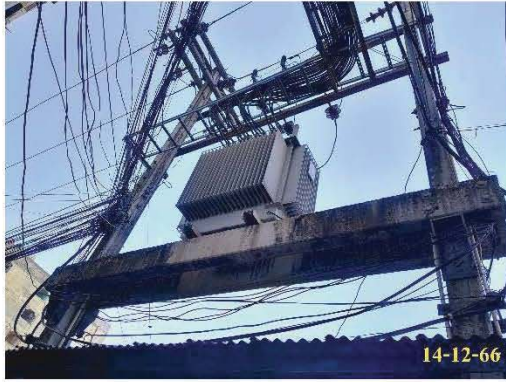
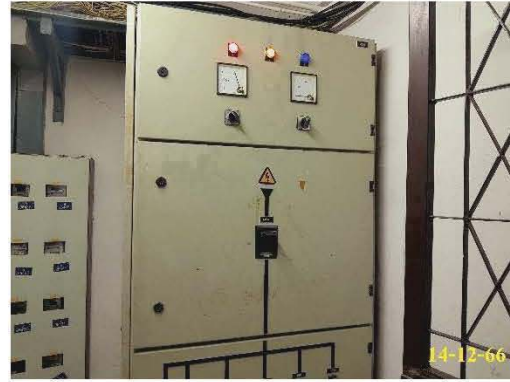
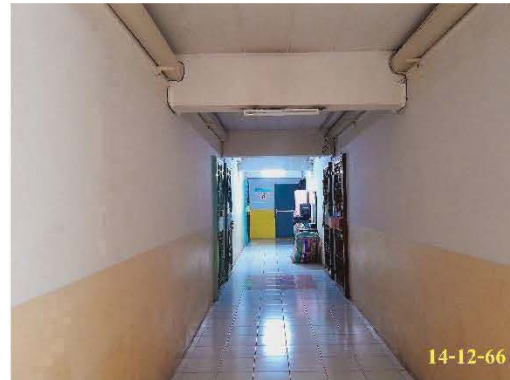
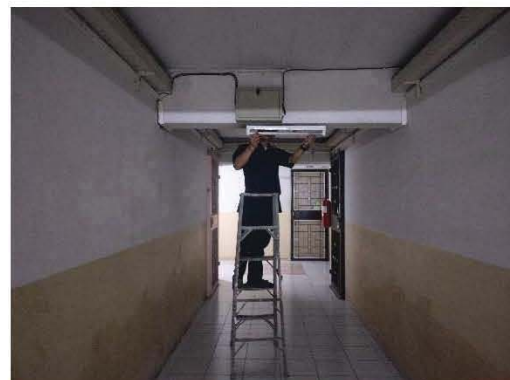
หม้อแปลงไฟฟ้า

ตู้ควบคุมระบบไฟฟ้าหลัก

การเดินสายไฟ

เจ้าหน้าที่ตรวจเช็คอุปกรณ์ไฟฟ้า

3.2 การใช้ไฟฟ้า	1. จัดให้มีและติดตั้งระบบไฟฟ้าตามที่เสนอในรายละเอียดโครงการทุกประการ	✓	- ปัจจุบันโครงการได้มีการติดตั้งหม้อแปลงไฟฟ้าชนิด Oil Immersed Type ขนาด 24 KV จำนวน 1 ชุด ซึ่งระบบไฟฟ้าดังกล่าวปัจจุบันมีการทำงานอย่างมีประสิทธิภาพ และมีการบำรุงรักษาระบบและทดสอบระบบเป็นประจำ	ภาพที่ 2.2-6 ระบบไฟฟ้า

3. ติดตั้งอุปกรณ์เดินสายไฟฟ้า รวมถึงสายสัญญาณทางไฟฟ้า สื่อสารต่างๆ และอุปกรณ์ไฟฟ้าต่างๆ ให้เป็นไปด้วยความเรียบร้อย และถูกต้องตามมาตรฐาน	✓	-	ภาพที่ 2.2-6 ระบบไฟฟ้า

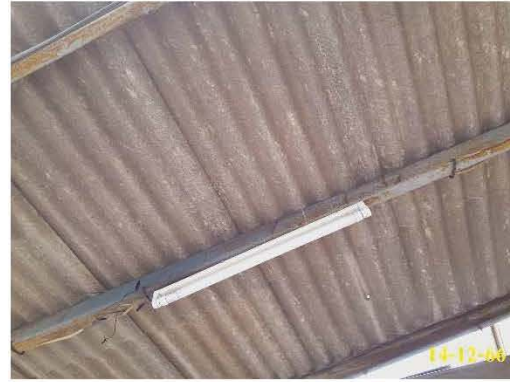
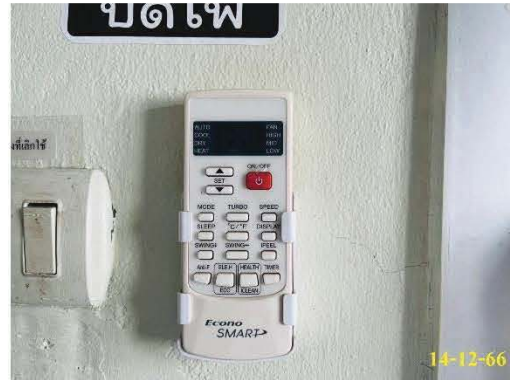
หลอดไฟฟ้าประหยัดพลังงาน

เครื่องปรับอากาศ ปรับอุณหภูมิ 25 องศาเซลเซียส

4. การใช้ไฟฟ้าของระบบสาธารณูปโภคส่วนกลางให้เลือกใช้ผลิตภัณฑ์ไฟฟ้าชนิดประหยัดพลังงานและอายุการใช้งานยาวนาน	✓	-	ภาพที่ 2.2-7 การอนุรักษ์พลังงาน
	5. ตรวจสอบอุปกรณ์และสายไฟฟ้าให้อยู่ในสภาพดีอยู่เสมอ	✓	-	ภาพที่ 2.2-8 รายงานการตรวจสอบอาคารประจำปี พ.ศ. 2566 ครั้งที่ 1

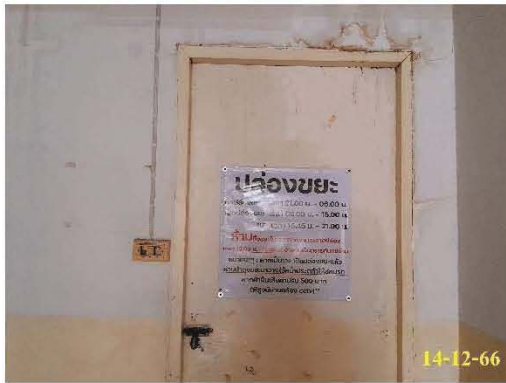
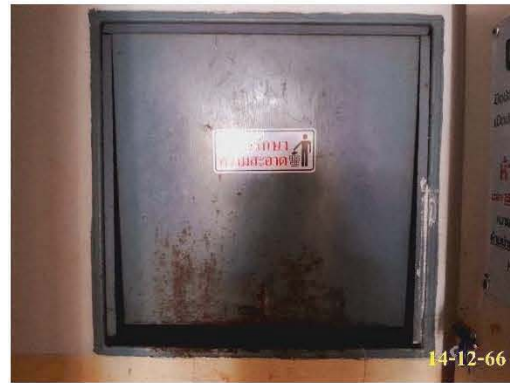
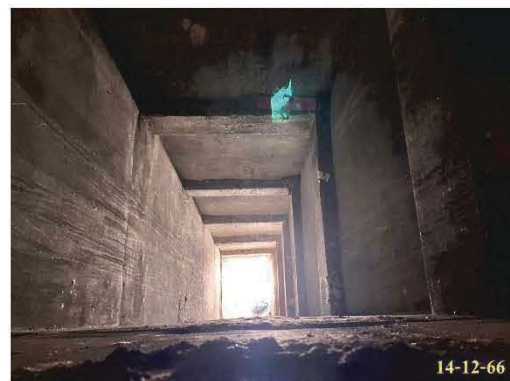
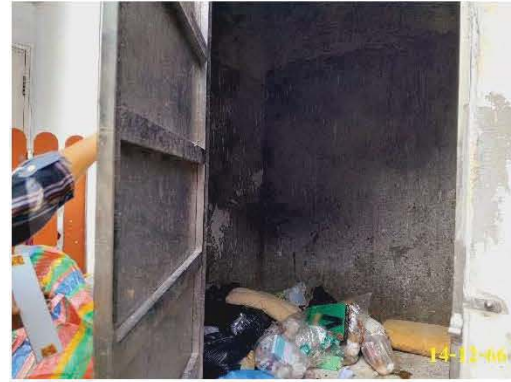
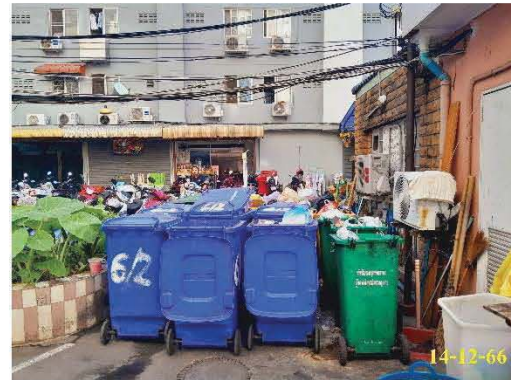
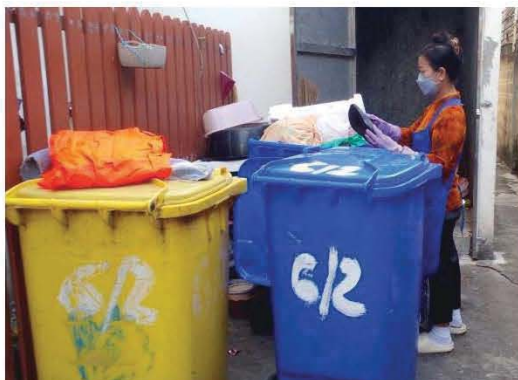
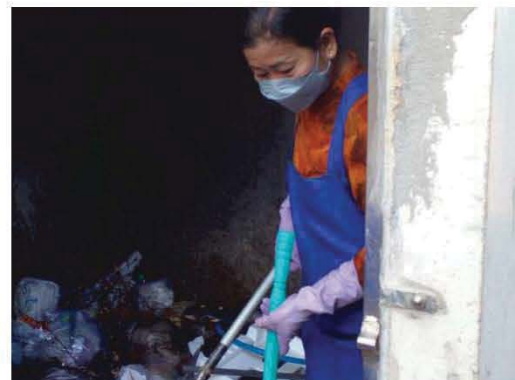
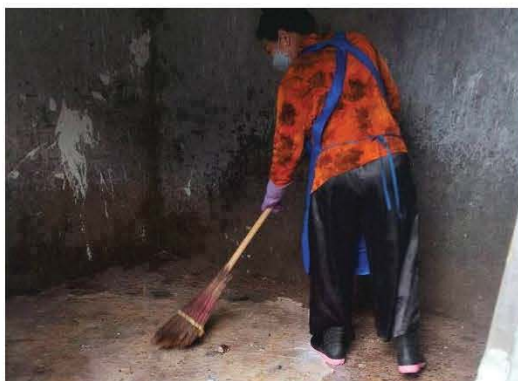
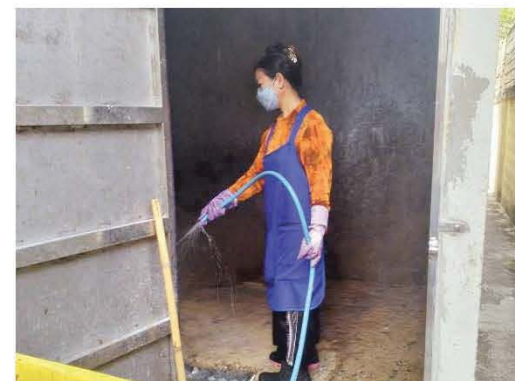
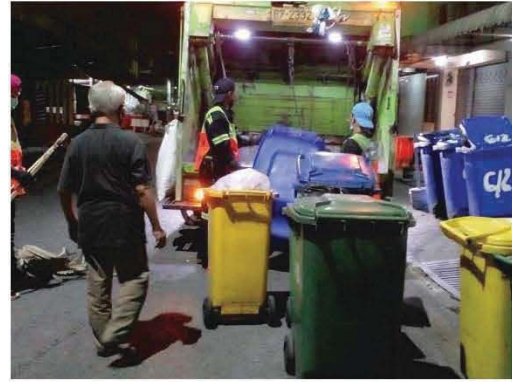
ห้องพักขยะประจำชั้น

ห้องพักขยะรวม

ถังขยะพื้นที่ส่วนกลาง

เก็บรวบรวมมูลฝอยภายในห้องทิ้งขยะมูลฝอย

พนักงานทำความสะอาดห้องทิ้งขยะมูลฝอย

สำนักงานเขตเข้ามาเก็บขนมูลฝอย

3.3 การจัดการขยะ	1. จัดให้มีการแยกขยะ ได้แก่ 1) ขยะแห้ง เป็นขยะที่ไม่สามารถนำกลับมาใช้ประโยชน์ได้อีก เช่นเศษกระดาษ เศษผ้า เศษพลาสติก และเศษแก้ว เป็นต้น 2) ขยะ Recycle เป็นขยะที่สามารถเอากวสตูที่ยังมีประโยชน์สามารถนำกลับมาใช้ได้ อีก เช่น แก้ว โลหะ กระดาษ พลาสติก เป็นต้น 3) ขยะที่มีพิษ เช่น หลอดไฟ ถ่านไฟฉายหมดอายุ กระป๋องยาฆ่าแมลง น้ำยาทำความสะอาด เป็นต้น 4) ขยะเปียก เช่น เศษอาหาร เศษผัก เปลือกผลไม้ เป็นต้น	✓	-	ภาพที่ 2.2-8 ระบบการจัดการขยะมูลฝอย

3.3 การจัดการขยะ (ต่อ)	<p>2. จัดให้มีภาชนะรองรับขยะแต่ละประเภทประจำในแต่ละชั้น โดยจัดวางวางไว้บริเวณหน้าปล่องทิ้งขยะเปียก พร้อมจัดทำประตูปิดกันแบบลูกบิดเพื่อความสะดวกในการให้ผู้ที่พักอาศัยนำไปทิ้ง และป้องกันกลิ่นรบกวนขณะเปิดช่องทิ้งขยะ ซึ่งมีรายละเอียดดังนี้</p> <p>1) ภาชนะรองรับขยะแห้ง จัดให้มีถังขยะขนาด 200 ลิตร มีฝาปิดมิดชิดจำนวน 1 ถัง มีถุงดำรองรับอีกชั้น และพันสีข้างถัง “ขยะแห้ง” ให้เห็นชัดเจน</p> <p>2) ภาชนะรองรับขยะ Recycle จัดให้มีถังขยะขนาด 200 ลิตร มีฝาปิดมิดชิดจำนวน 1 ถัง มีถุงดำรองรับอีกชั้น และพันสีข้างถัง “Recycle/Reuse” ให้เห็นชัดเจน</p> <p>3) ภาชนะรองรับขยะที่มีพิษ จัดให้มีถังขยะขนาด 100 ลิตร มีฝาปิดมิดชิดจำนวน 1 ถัง มีถุงดำรองรับอีกชั้น และพันสีข้างถัง “ขยะพิษ” ให้เห็นชัด</p> <p>4) ภาชนะรองรับขยะเปียก จัดให้มีปล่องทิ้งขยะภายในอาคารขนาด 1.5x1.5 เมตร พร้อมทำช่องประตูทิ้งขยะที่มีฝาปิดมิดชิดในแต่ละชั้นและติดป้ายหรือพันสีเหนือช่องทิ้งขยะแต่ละชั้น “รองรับขยะเปียกเท่านั้น” โดยทางโครงการจะขอร้องให้ผู้พักอาศัยแต่ละห้องแยกขยะเปียกออกมาและรวบรวมใส่ถุงดำ มัดปากถุงให้แน่นก่อนนำไปทิ้งยังปล่องทิ้งขยะ</p>	<p>✓ = ปฏิบัติ ✗ = ไม่ได้ปฏิบัติ ○ = ปฏิบัติไม่ได้</p> <p>◎ = ปฏิบัติได้แต่ไม่มีประสิทธิภาพ ● = ยังไม่เริ่มเวลาปฏิบัติ</p> <p>◎ - ปัจจุบันทางโครงการได้จัดให้มีห้องพักขยะมูลฝอยประจำชั้นจำนวน 1 ห้อง/ชั้น ซึ่งภายในจัดให้มีปล่องทิ้งขยะสำหรับขยะเปียกทั้งนี้พนักงานทำความสะอาดจะเก็บขยะจากห้องพักขยะประจำชั้นวันละ 1 ครั้ง พร้อมทั้งดูแลความสะอาดหลังจากการเก็บขยะมูลฝอย เพื่อป้องกันกลิ่นรบกวนผู้พักอาศัยภายในโครงการ</p>	-	ภาพที่ 2.2-8 ระบบการจัดการขยะมูลฝอย

3.3 การจัดการขยะ (ต่อ)	<p>3. จัดให้มีที่พักขยะรวมโดย</p> <p>1) ที่พักขยะเปียก จัดให้มีห้องพักขยะรวมที่ชั้น 1 ขนาด 1.5 x 1.5 x 2.5 เมตร ซึ่งตรงกับปล่องทิ้งขยะเปียกของอาคาร มีปริมาตรเก็บ 5.6 ลบ.ม. ที่พื้นมีรูระบายน้ำเพื่อรวบรวมน้ำขยะลงสู่ท่อระบาย A2/1 ที่อยู่ใกล้เคียง เพื่อทำการบำบัดขั้นต้น ก่อนระบายลงสู่ท่อระบายน้ำเสียภายในโครงการเพื่อไปบำบัดยังระบบบำบัดน้ำเสียรวมต่อไป</p> <p>2) ที่พักขยะรวมส่วนขยะแห้ง และขยะ Recycle จัดให้มีถังขยะขนาด 200 ลิตร ที่มีฝาปิดมิดชิด 5 ถัง วางไว้ด้านข้างห้องพักขยะเปียกสำหรับรองรับขยะแห้ง 4 ถัง และรองรับขยะ Recycle 1 ถัง</p> <p>3) ที่พักขยะรวมส่วนขยะพิษ จัดให้มีถังขยะขนาด 200 ลิตร จำนวน 1 ถัง มีฝาปิดมิดชิด พ่นสีข้างถังว่า “ขยะพิษ” พร้อมจัดทำราวตากขายเหล็กขนาด 1.0 x 0.7 เมตร สูง 1.3 เมตร มีประตูเปิด-ปิดด้านบน ซึ่งประตูดังกล่าวใส่กุญแจล็อคไว้ป้องกันมิให้บุคคลที่ไม่เกี่ยวข้องเข้าไปสัมผัส</p> <p>4. จัดให้มีพนักงานนำขยะจากถังพักขยะประจำแต่ละชั้นไปเก็บยังที่พักขยะรวมทุกวัน และดูแลทำความสะอาดบริเวณทั่วไปภายในโครงการ และห้องพักขยะรวม/ที่พักขยะรวมแต่ละบริเวณทุกวัน พร้อมประสานงานกับเจ้าหน้าที่รักษาความสะอาดเขตตอนเมืองทุกครั้งที่จะเข้ามาเก็บขยะออกจากโครงการ</p>	<p>✓</p> <p>- ปัจจุบันโครงการได้จัดให้มีห้องพักขยะรวมของโครงการอยู่บริเวณชั้น 1 ของอาคารพักอาศัย พนักงานทำความสะอาดจะคัดแยกขยะอันตราย และขยะรีไซเคิล นำไปขายกับร้านรับซื้อของเก่า พร้อมทั้งตรวจเช็คและความสะอาดห้องพักขยะรวมทุกครึ่งหลัง ซึ่งทางโครงการได้ประสานงานกับสำนักงานเขตดอนเมืองเข้ามาเก็บขยะมูลฝอยเป็นประจำทุกวัน เวลาประมาณ 05.00-06.30 น.</p>	-	<p>ภาพที่ 2.2-8 ระบบการจัดการขยะมูลฝอย</p>

3.3 การจัดการขยะ (ต่อ)	5. จัดให้มีการล้างทำความสะอาดห้องพักขยะอย่างน้อย สัปดาห์ละ 1 ครั้ง โดยต่อท่อลงสู่บ่อเกรอะเพื่อทำการบำบัด ขึ้นต้นก่อนส่งต่อไปบำบัดยังระบบบำบัดน้ำเสียรวม	✓	-	ภาพที่ 2.2-8 ระบบการจัดการขยะมูลฝอย

8. จัดให้มีป้ายห้ามจอดรถบริเวณที่จอดรถสำหรับรถเก็บขยะในช่วงเวลาเก็บขยะ เพื่อให้รถคันอื่นเข้ามาจอดในช่วงเวลาที่ทางสำนักงานเขตเข้ามาเก็บขยะในโครงการ	✓	- ปัจจุบันทางโครงการได้มีการติดตั้งป้าย “ห้ามจอด” บริเวณที่จอดรถเก็บขยะ	ภาพที่ 2.2-8 ระบบการจัดการขยะมูลฝอย

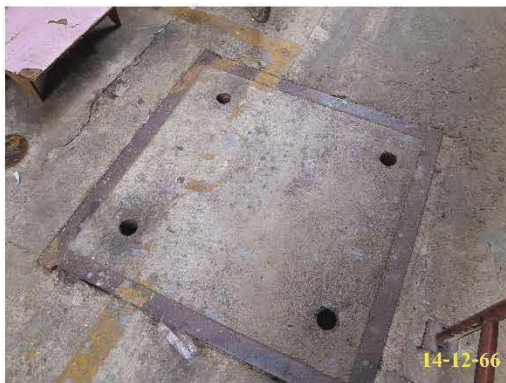
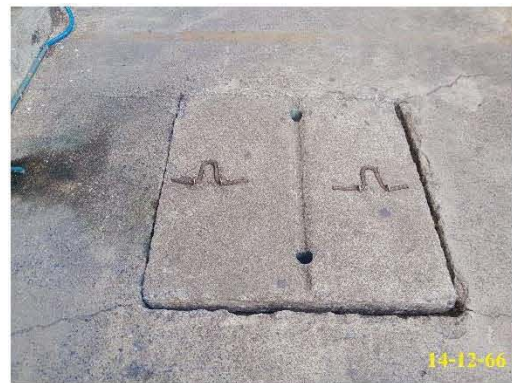
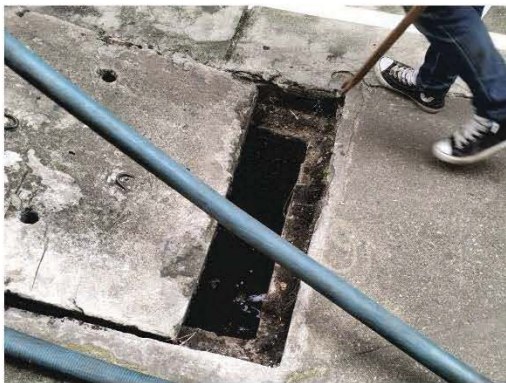
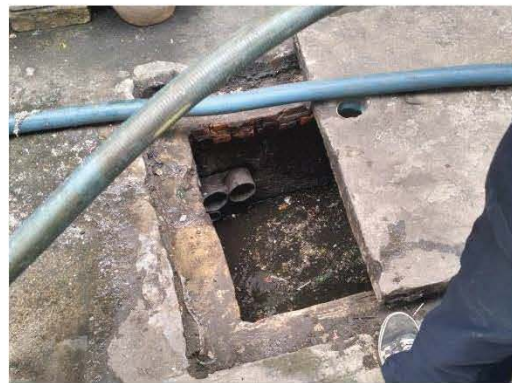
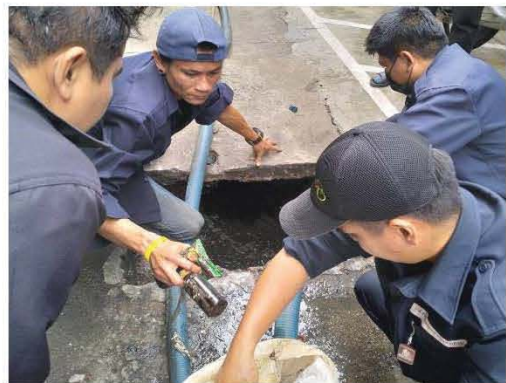
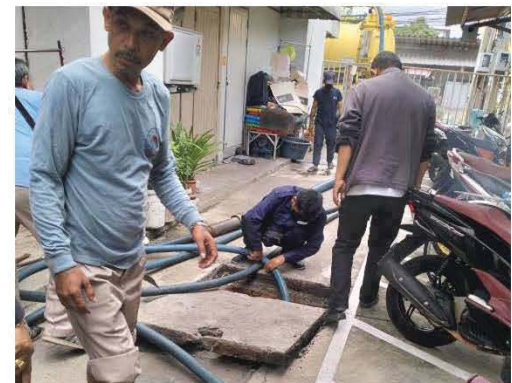
ท่อระบายน้ำรอบโครงการ

บ่อสุดท้ายก่อนระบายน้ำออก

ขุดลอกท่อระบายน้ำ

3.4 การระบายน้ำและการป้องกันน้ำท่วม	1. จัดให้มีบ่อท่วมน้ำ ขนาด 8.0 x 5.75 x 3.0 เมตร (ระดับ กักเก็บ 2.6 เมตร) ความจุ 119.66 ลูกบาศก์เมตร เพื่อรองรับน้ำฝนในช่วงฝนตกเพื่อมิให้อัตราการระบายน้ำ เปลี่ยนแปลงไปจากเดิม (ช่วงก่อนพัฒนาโครงการ) คือ 0.0081 ลูกบาศก์เมตร/วินาที 2. จัดระบบระบายน้ำภายในโครงการเป็นระบบแยก ระหว่างน้ำฝนกับน้ำเสีย มีรายละเอียดดังนี้ 1) ท่อระบายน้ำเสียในแนวนอน เป็นท่อ ค.ส.ล. ขนาด Ø 0.20 เมตร 2) รางระบายน้ำฝนแบบรางเปิด โดยใช้บล็อก ค.ส.ล. ขนาด 0.2 x 0.25 เมตร ระดับกักเก็บ 0.2 เมตร (Free Board 0.05 เมตร) Slope 1 : 100 3. หลังฝนหยุดตกจะต้องควบคุมอัตราการระบายน้ำออกจากโครงการในอัตราที่ไม่เกิน 0.0081 ลบ.ม./วินาที ซึ่งเป็น อัตราการระบายน้ำในช่วงก่อนพัฒนาโครงการ โดยเก็บกัก น้ำฝนไว้ในบ่อท่วมน้ำ ส่วนน้ำเสียจะระบายออกปกติใน อัตรา 0.0016 ลบ.ม./วินาที	✓	-	ภาพที่ 2.2-9 ระบบการระบายน้ำ

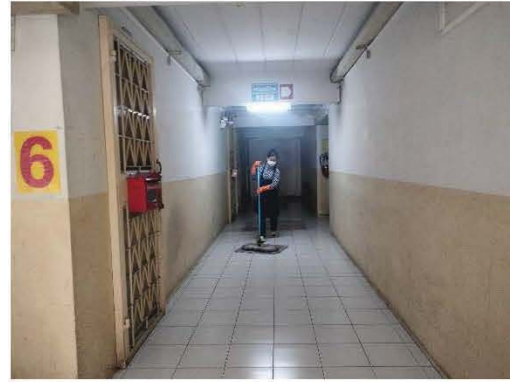
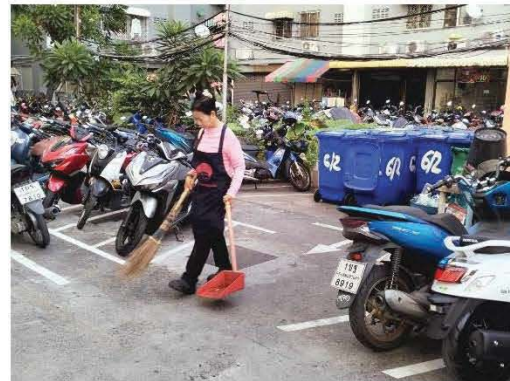
ทำความสะอาดทางเดินภายในอาคารชุดพักอาศัย

ทำความสะอาดถนนรอบโครงการ

5. จัดให้มีพนักงานกวาดและดูแลรักษาความสะอาดบริเวณถนนและทางเข้า-ออกภายในโครงการอย่างน้อย 2 ครั้ง/สัปดาห์ เพื่อลดปริมาณตะกอนที่จะถูกน้ำฝนชะเข้าสู่ระบบระบายน้ำ	✓	-	ภาพที่ 2.2-10 การดูแลภูมิทัศน์

4.8 สุข อนามัย ภาพ และ ทัศนียภาพ	1. ควบคุมดูแลอาคารและบริเวณบริการสาธารณะ ให้มี สภาพดีและสวยงาม ตามแบบภูมิสถาปัตย์ที่ออกแบบไว้ เสมอ	✓ - ปัจจุบันทางโครงการมีการดูแลอาคารและบริเวณบริการ สาธารณะ ให้มีสภาพดีอยู่เสมอ	-	ภาพที่ 2.2-10 การดูแลภูมิ ทัศน์ ภาพผนวก ค-3 ตารางการ ปฏิบัติงานของแม่บ้าน

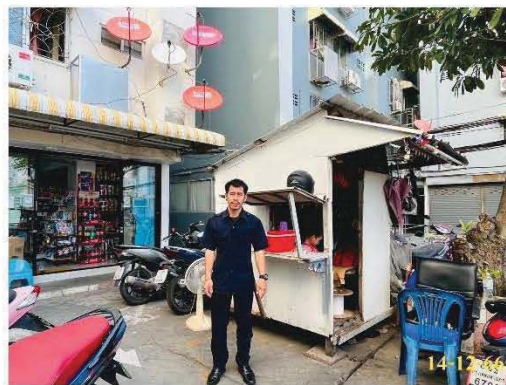
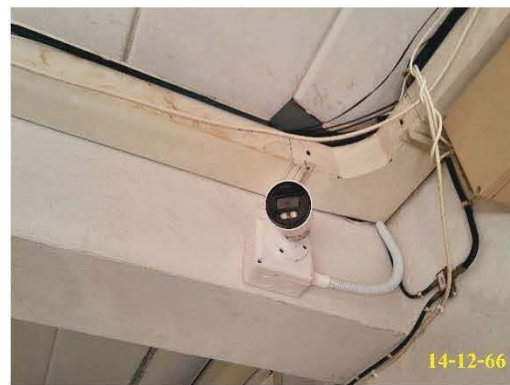
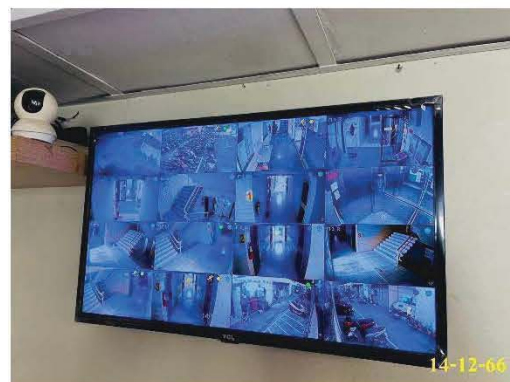
เจ้าหน้าที่รักษาความปลอดภัย

กล้องวงจรปิดภายในอาคาร

จอมอนิเตอร์ระบบ CCTV

3.6 การใช้ประโยชน์ที่ดิน	-	-	-	-
4. คุณค่าคุณภาพชีวิต				
4.1 สภาพเศรษฐกิจ-สังคม	-	-	-	-
4.2 อาชีวอนามัย และความปลอดภัย	-	-	-	-
4.3 สาธารณสุข	-	-	-	-
4.4 ความปลอดภัยสาธารณะ	1. จัดให้มีเวรยามรักษาความปลอดภัยตลอด 24 ชั่วโมง	✓	- โครงการได้จัดให้มีเจ้าหน้าที่รักษาความปลอดภัยบริเวณทางเข้า-ออกโครงการตลอดเวลา 24 ชั่วโมง และในช่วงเวลากลางคืน เจ้าหน้าที่รักษาความปลอดภัยจะแบ่งเวรยามเพื่อตรวจตราบริเวณพื้นที่โดยรอบโครงการ ทั้งนี้ โครงการได้จัดให้มีกล้องวงจรปิด (CCTV) บริเวณทางเข้า-ออก โครงการ และบริเวณจุด	ภาพที่ 2.2-11 การรักษาความปลอดภัย

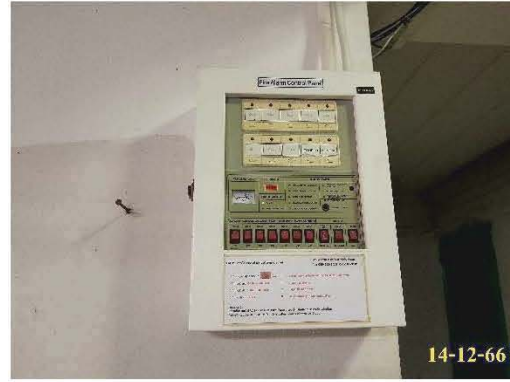
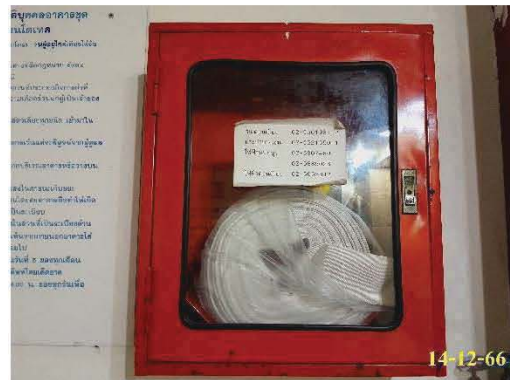
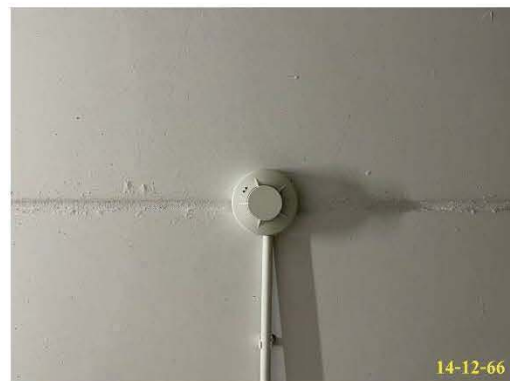
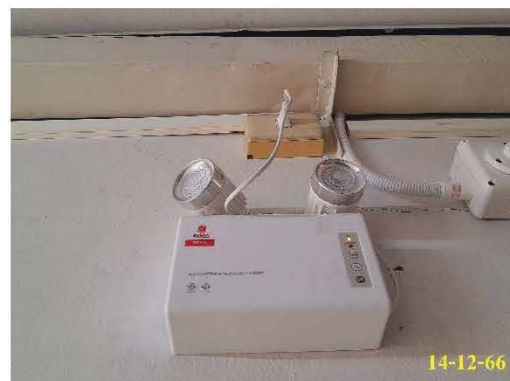
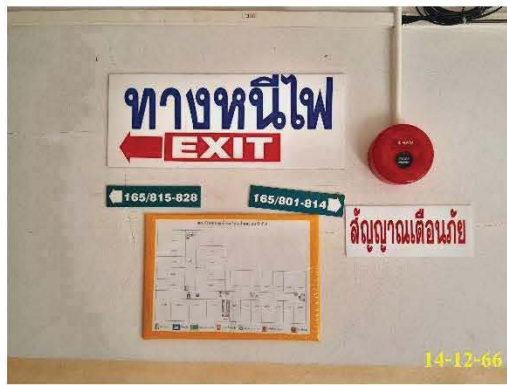
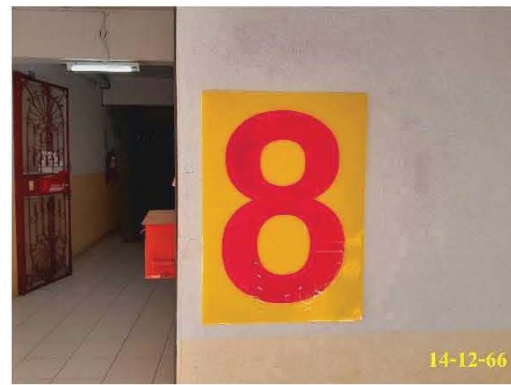
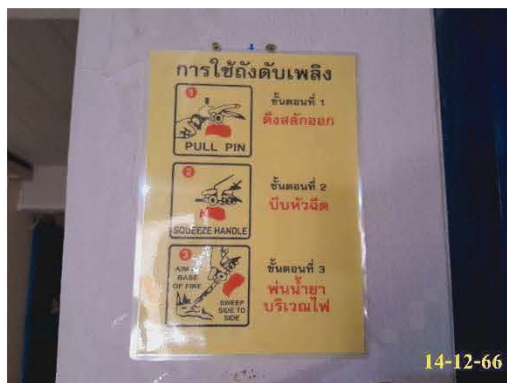
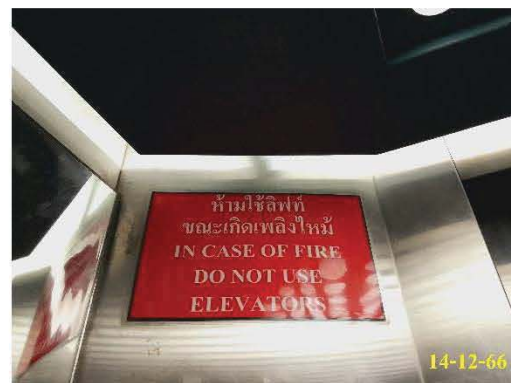
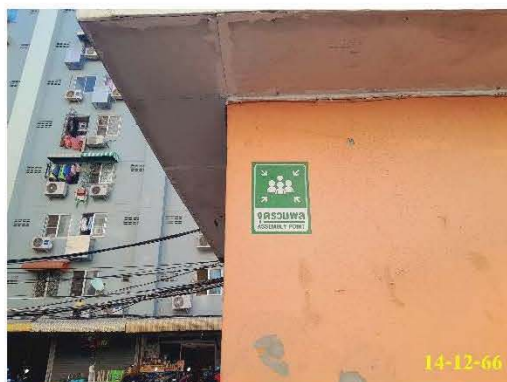
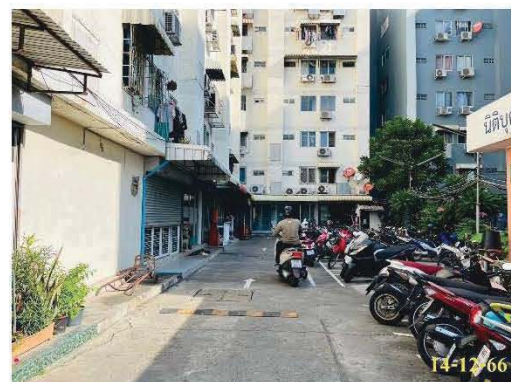
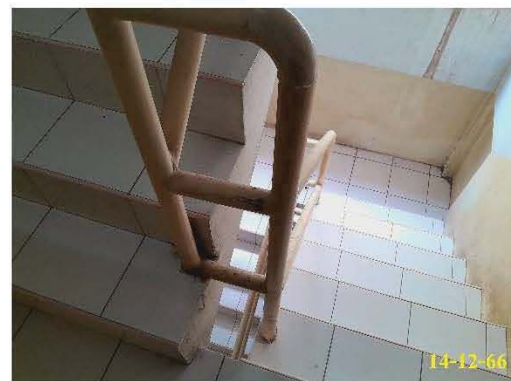
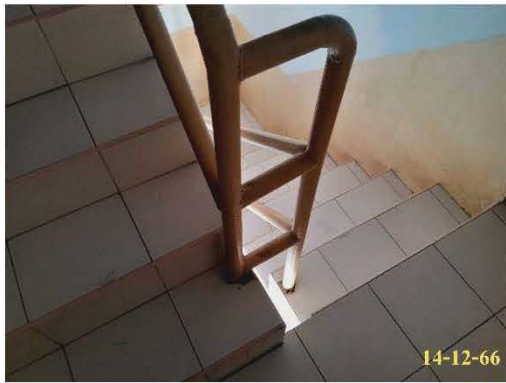
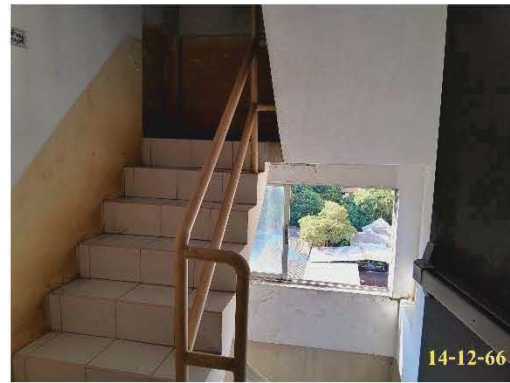
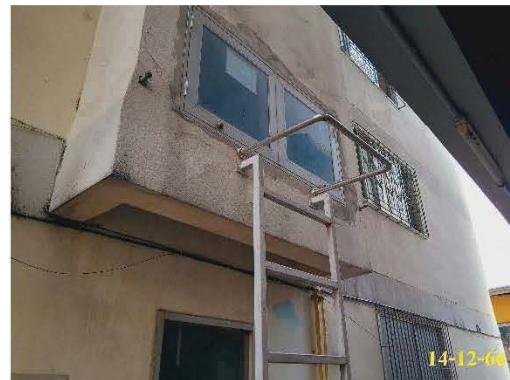
ภาพที่ 2.2-12 ระบบป้องกันและแจ้งเหตุอัคคีภัย

หัวรับน้ำดับเพลิง

แผงควบคุม

แผนผังเส้นทางหนีไฟ

ตู้เก็บสายฉีดน้ำดับเพลิงพร้อมอุปกรณ์

ถังดับเพลิงเคมีชนิด ABC

เครื่องตรวจจับควัน

กริ่งสัญญาณเตือนภัย

ไฟฉุกเฉิน

ป้ายบอกทางหนีไฟ

ป้ายบอกชั้น

ป้ายแนะนำการใช้อุปกรณ์

ป้าย "ห้ามใช้ลิฟท์ขณะเกิดเหตุเพลิงไหม้"

จุดรวมพล

บันไดหนีไฟ ST-1

บันไดหนีไฟ ST-2

ทางออกบันไดหนีไฟ

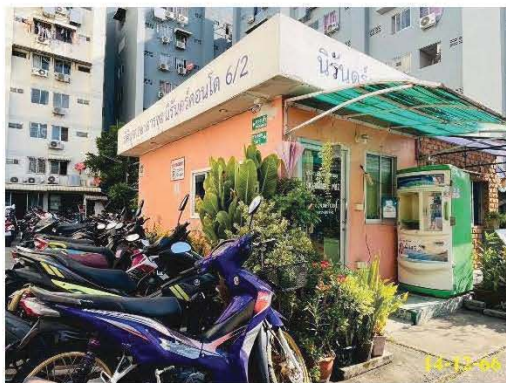
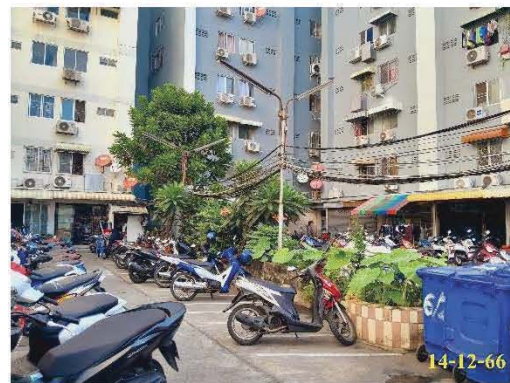
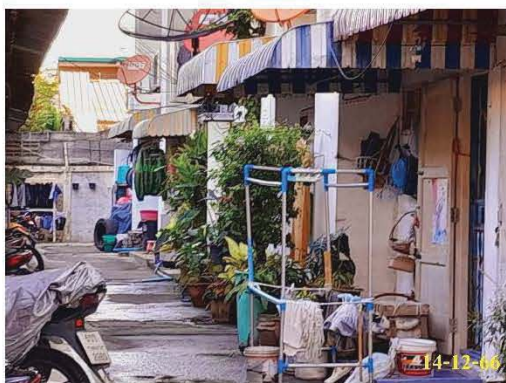
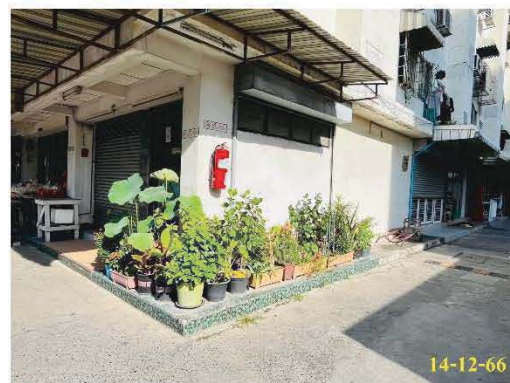
พื้นที่สีเขียว

2. บริเวณที่ว่างนั้นได้ใช้ประโยชน์ให้ลูกไม่ตกไม่ประดับ เสริม และดูแลให้เติบโตอย่างต่อเนื่อง	✓ - โครงการมีการจัดให้มีพื้นที่สีเขียวบริเวณลาดจอดรถ รถจักรยานยนต์และด้านหน้าห้องนิติบุคคลอาคารชุด	-	ภาพที่ 2.2-13 พื้นที่สีเขียว
