ผลการปฏิบัติตามมาตรการติดตาม
ตรวจสอบผลกระทบสิ่งแวดล้อม

โครงการอาคารชุดพักอาศัยนิรันดร์คอนโดเทล โครงการ 6 เฟส 2 ตั้งอยู่ที่ 165/129 ซอยช่างอากาศอุทิศ 8 แยก 1 ถนนช่างอากาศอุทิศ แขวงดอนเมือง เขตดอนเมือง กรุงเทพมหานคร บนพื้นที่ 0-3-87 ไร่ เพื่อตอบสนองความต้องการด้านที่พักอาศัยและเป็นทางเลือกสำหรับผู้บริโภคโดยออกแบบให้มีลักษณะเป็นอาคารอยู่อาศัยรวม ซึ่งประกอบด้วย อาคารชุดพักอาศัยสูง 8 ชั้น จำนวน 1 อาคาร จำนวนห้องพัก 224 ห้อง และที่จอดรถ พร้อมสิ่งอำนวยความสะดวกสำหรับการพักอาศัย

บัดนี้ นิติบุคคลอาคารชุดนิรันดร์คอนโดเทล 6 เฟส 2 ได้มอบหมายให้ บริษัท ศูนย์วิเคราะห์น้ำ จำกัด ดำเนินการติดตามตรวจสอบการปฏิบัติตามมาตรการติดตามตรวจสอบผลกระทบสิ่งแวดล้อม โครงการอาคารชุดพักอาศัยนิรันดร์คอนโดเทล โครงการ 6 เฟส 2 (ระยะดำเนินการ) ช่วงเดือนกรกฎาคม ถึง ธันวาคม พ.ศ. 2566 ตามที่กำหนดไว้ในรายงานการวิเคราะห์ผลกระทบสิ่งแวดล้อม โดยเนื้อหาบทนี้จะแสดงผลการปฏิบัติตามมาตรการติดตามตรวจสอบผลกระทบสิ่งแวดล้อม ซึ่งทางบริษัท ศูนย์วิเคราะห์น้ำ จำกัด ทำการตรวจประเมินด้วยวิธี Walk through Survey พร้อมทั้งรวบรวมเอกสารหลักฐานต่างๆ และถ่ายภาพประกอบผลการปฏิบัติตามมาตรการฯ

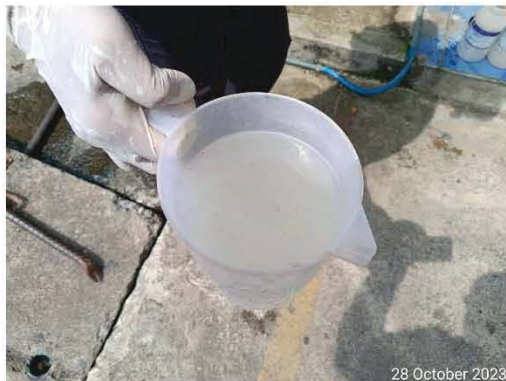
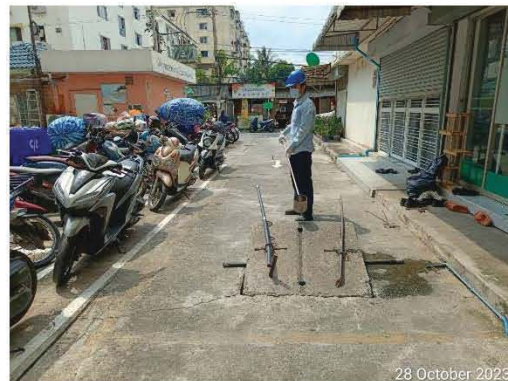
ภาพที่ 3.5.3-1 การเก็บตัวอย่างน้ำทิ้งก่อนระบายออกนอกโครงการ

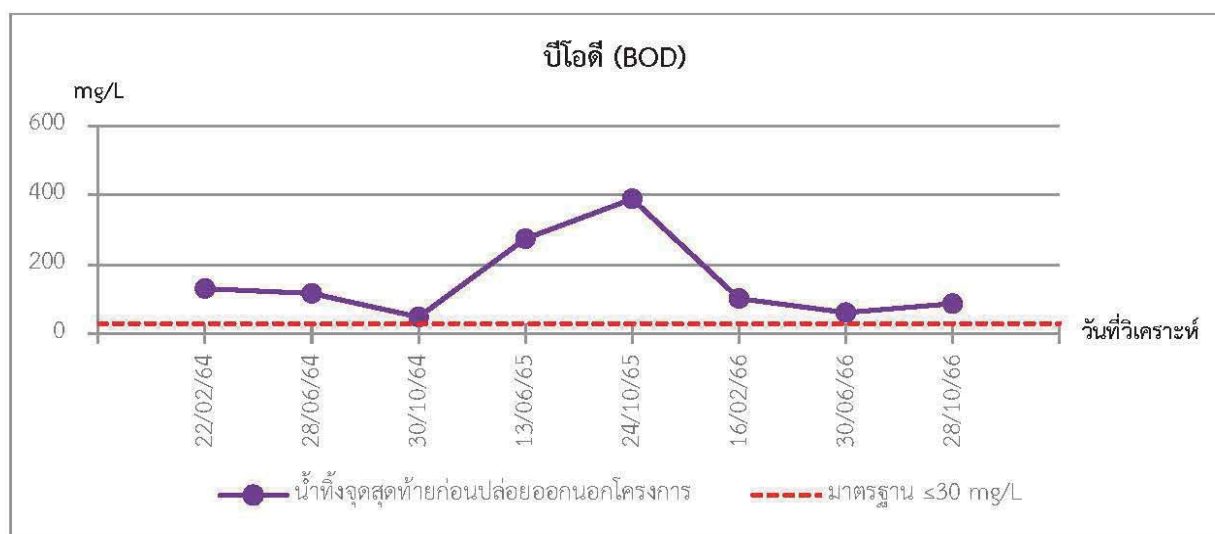
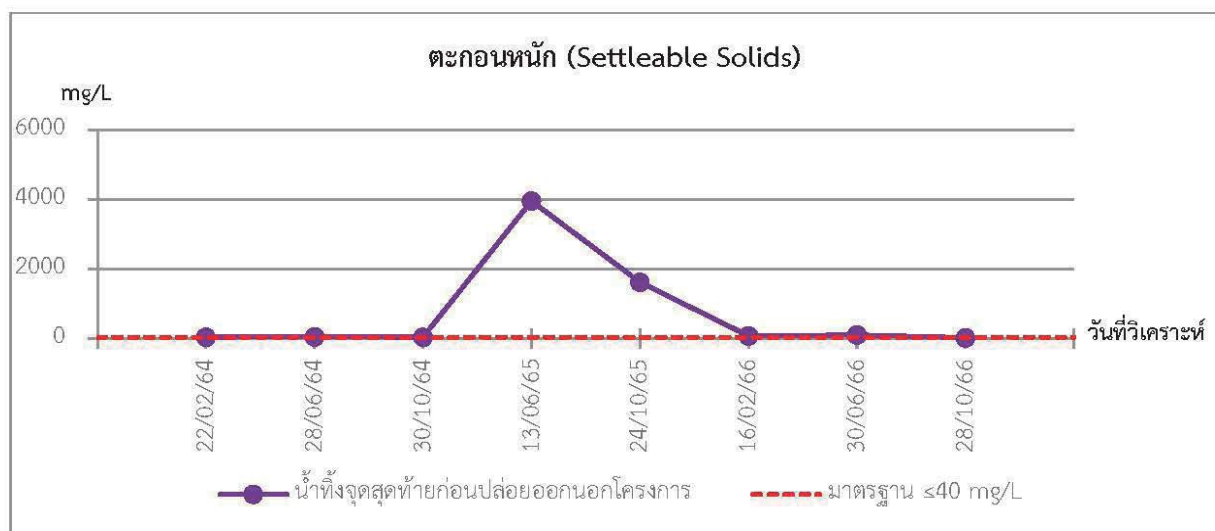
จากการตรวจวิเคราะห์คุณภาพน้ำระบบบำบัดน้ำเสียบริเวณน้ำทิ้งจุดสุดท้ายก่อนปล่อยออกนอกโครงการ ระหว่างปี พ.ศ. 2564 ถึงปัจจุบัน พบว่า น้ำทิ้งก่อนระบายออกนอกโครงการส่วนใหญ่มีค่าอยู่ในเกณฑ์ค่ามาตรฐานตามประกาศกระทรวงทรัพยากรธรรมชาติและสิ่งแวดล้อม เรื่อง กำหนดมาตรฐานควบคุมการระบายน้ำทิ้งจากอาคารบางประเภทและบางขนาด (ประเภท ข)

ภาพที่ 3.5.3-2 กราฟเปรียบเทียบผลการตรวจวิเคราะห์คุณภาพน้ำทิ้งจุดสุดท้ายก่อนระบายออกนอกโครงการ
ในปี พ.ศ. 2564 ถึงปัจจุบัน
