บทที่ 2

ผลการดำเนินการตามมาตรการป้องกันและแก้ไขผลกระทบสิ่งแวดล้อม

โครงการเหมืองแร่หินอุตสาหกรรมชนิดหินปูน เพื่ออุตสาหกรรมก่อสร้าง ของนางฉวย ศรีสุวรรณ ประทานบัตรที่ 21261/15628 มีมาตรการป้องกันและแก้ไขผลกระทบสิ่งแวดล้อมที่ต้องปฏิบัติตาม 2 ฉบับ ได้แก่

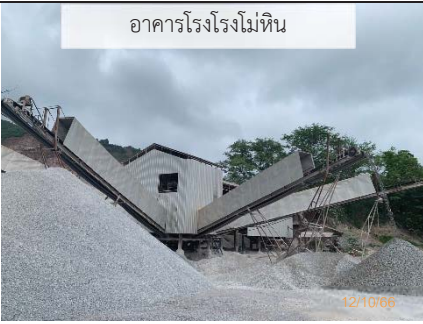
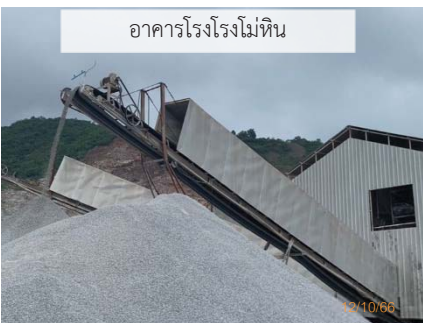
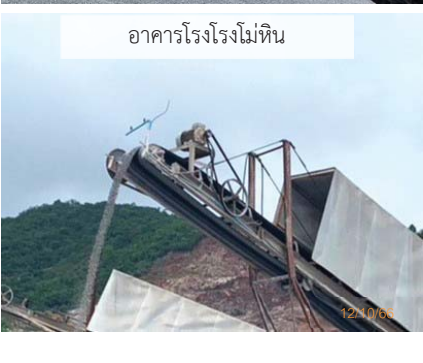
มาตรการป้องกันและแก้ไขผลกระทบสิ่งแวดล้อม และมาตรการติดตามตรวจสอบผลกระทบสิ่งแวดล้อม	ผลการปฏิบัติตามมาตรการ	ปัญหา อุปสรรค ที่ไม่สามารถปฏิบัติ ตามมาตรการ และแนวทางแก้ไข	ภาพประกอบมาตรการ
<ul style="list-style-type: none"> ฝุ่นละอองจากการม่หิน <ul style="list-style-type: none"> ให้ปรับปรุงโรงม่หินเป็นระบบปิด ติดตั้งระบบสเปรย์น้ำเพิ่มเติมบริเวณปลายสายพานทุกสาย ลาดยางเส้นทางขนส่งหินจากโรงม่ออกสู่ทางหลวงหมายเลข 3219 บดอัดพื้นลานกองแร่และทำความสะอาดลานและทางขนส่งทุกวัน อย่าให้มีฝุ่นสะสมบนพื้นที่ จัดสร้างลานล้างล้อรถบรรทุกบริเวณก่อนออกจากโรงม่หิน ปลูกพรรณไม้โตเร็วล้อมรอบโรงม่เพิ่มเติมให้หนาแน่น 	<ul style="list-style-type: none"> ทางโครงการได้ปรับปรุงอาคารโรงม่หินของโครงการ ด้วยการปิดคลุมอาคารทั้ง 3 ด้าน รวมทั้งสายพานลำเลียงแร่ อย่างมิดชิดเพื่อป้องกันการฟุ้งกระจายของฝุ่นละออง ติดตั้งระบบสเปรย์น้ำบริเวณจุดกำเนิดฝุ่นละออง และเปิดใช้งานตลอดเวลาทำการบดย่อยแร่ ทางโครงการได้จัดทำถนนลาดยางเส้นทางขนส่งภายในพื้นที่โครงการ เส้นทางเข้า-ออกพื้นที่โครงการ และถนนสาธารณะนอกโครงการ ปรับปรุงลานเก็บกองแร่เป็นลานหินบดอัดแน่น ดูแลรักษาลานล้างล้อของโครงการให้อยู่ในสภาพที่ใช้งานได้ดียิ่งขึ้น บริเวณที่ว่างของพื้นที่โรงม่หินปล่อยให้พันธุ์ธรรมชาติขึ้นปกคลุม และดูแลแนวต้นไม้ที่ปลูกไว้ให้มีการเจริญเติบโตที่ดี 	- ไม่มี	<div data-bbox="1630 347 2051 671"> <p>อาคารโรงม่หิน</p>

</div> <div data-bbox="1630 671 2051 995"> <p>อาคารโรงม่หิน</p>

</div> <div data-bbox="1630 995 2051 1359"> <p>อาคารโรงม่หิน</p>

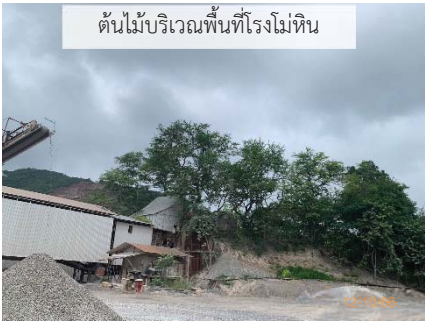
มาตรการป้องกันและแก้ไขผลกระทบสิ่งแวดล้อม และมาตรการติดตามตรวจสอบผลกระทบสิ่งแวดล้อม	ผลการปฏิบัติตามมาตรการ	ปัญหา อุปสรรค ที่ไม่สามารถปฏิบัติ ตามมาตรการ และแนวทางแก้ไข	ภาพประกอบมาตรการ
			<div>ต้นไม้บริเวณพื้นที่โรงโม่หิน</div>

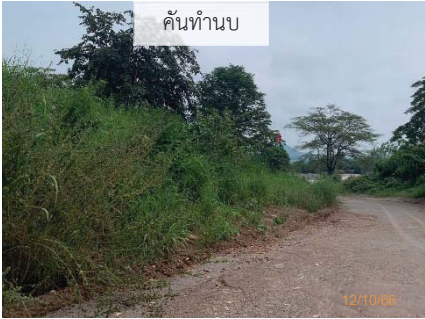
<div>คันทำนบ</div>

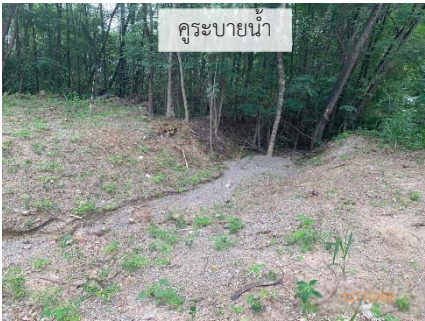
<div>คุรระบายน้ำ</div>

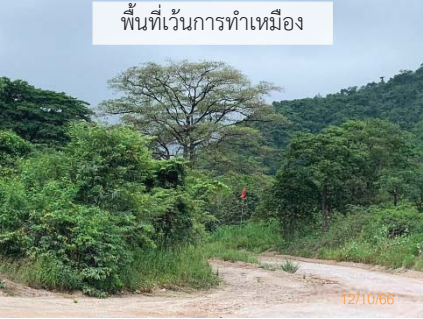
มาตรการป้องกันและแก้ไขผลกระทบสิ่งแวดล้อม และมาตรการติดตามตรวจสอบผลกระทบสิ่งแวดล้อม	ผลการปฏิบัติตามมาตรการ	ปัญหา อุปสรรค ที่ไม่สามารถปฏิบัติ ตามมาตรการ และแนวทางแก้ไข	ภาพประกอบมาตรการ
<ul style="list-style-type: none"> • ทรัพยากรดิน <ul style="list-style-type: none"> - ขุดเปิดดินและปรับสภาพพื้นที่เฉพาะบริเวณที่ทำแร่ และใช้ในกิจกรรมทำเหมืองแร่เท่านั้น สำหรับบริเวณที่ยังไม่ได้ใช้ประโยชน์ให้คงสภาพเดิมไว้ - ในการเปิดหน้าเหมือง ต้องแยกชั้นผิวหน้าดินออกจากชั้นดินและหิน เพื่อรักษาความสมบูรณ์ของหน้าดินไว้ - ในการเก็บกองเปลือกดินออกจากเศษหินที่เหลือจากการพัฒนาเหมือง และปรับปรุงเส้นทางขนส่งแร่ให้ทำการแยกเปลือกดินออกจากเศษหิน เพื่อได้ทำการปลูกพืชคลุมดินจำพวกหญ้าแฝกหรือพืชตระกูลถั่วเพื่อช่วยยึดหน้าดิน 	<ul style="list-style-type: none"> - ปัจจุบันทางโครงการขุดดินและปรับสภาพพื้นที่เฉพาะที่ทำเหมืองแร่ และใช้ในกิจกรรมเหมืองแร่เท่านั้น - ช่วงเปิดหน้าเหมืองโครงการได้แยกชั้นผิวหน้าดินออกจากชั้นดินและหิน เพื่อรักษาความสมบูรณ์ของหน้าดินไว้ - โครงการได้นำเปลือกดินที่เกิดจากการทำเหมืองไปใช้ในการปรับปรุงพื้นที่ภายในโครงการ โดยจัดสร้างคันทำนบดินและปรับปรุงเส้นทางขนส่งแร่ภายในพื้นที่โครงการ รวมทั้งปลูกต้นกระถินเพิ่มเติมในพื้นที่ว่างภายในพื้นที่โครงการ พร้อมทั้งดูแลต้นไม้ที่ปลูกอยู่แล้ว เช่น ต้นยาง ต้นสน ต้นไทร ให้เจริญเติบโต 	- ไม่มี	<div>พื้นที่เว้นการทำเหมือง</div>

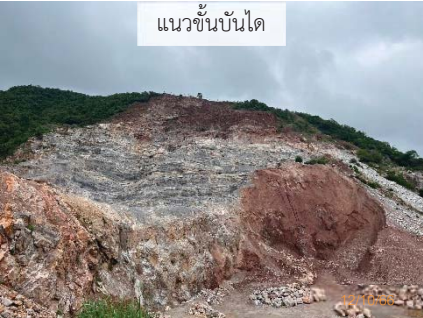
<div>แนวชั้นบันได</div>

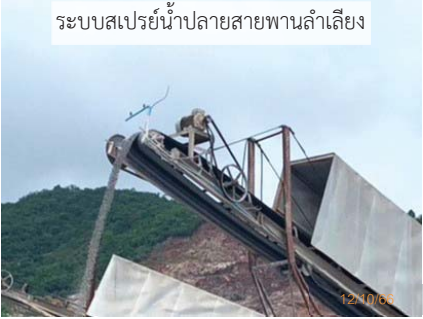
<p>ระบบสเปรย์ยังรับหินใหญ่</p>   <p>ระบบสเปรย์น้ำลายสายพานลำเลียง</p>

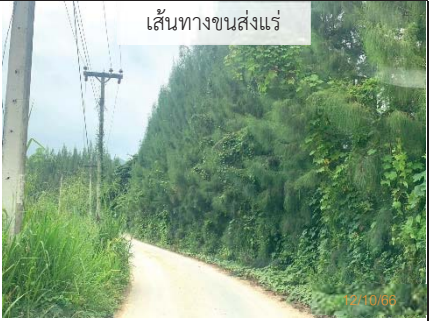
มาตรการป้องกันและแก้ไขผลกระทบสิ่งแวดล้อม และมาตรการติดตามตรวจสอบผลกระทบสิ่งแวดล้อม	ผลการปฏิบัติตามมาตรการ	ปัญหา อุปสรรค ที่ไม่สามารถปฏิบัติ ตามมาตรการ และแนวทางแก้ไข	ภาพประกอบมาตรการ
			<div>เส้นทางขนส่งแร่</div>

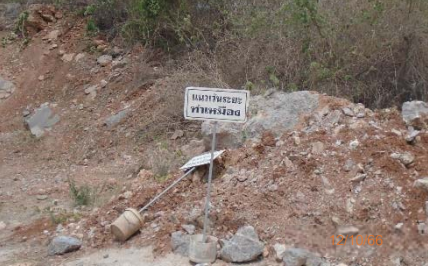
1. ให้เว้นพื้นที่ไม่ทำเหมืองตามแนวเขตประทานบัตร ในระยะไม่น้อยกว่า 10 ม. และจัดทำป้ายหรือสัญลักษณ์ที่แสดงให้เห็นแนวเขตที่เว้นไม่มีการทำเหมืองให้มองเห็นชัดเจน พร้อมทั้งให้ดูแลรักษาสภาพต้นไม้ที่มีอยู่ตามธรรมชาติให้อยู่ในสภาพเดิม และปลูกต้นไม้โตเร็วหรือไม้ท้องถิ่นเพิ่มเติมให้เต็มทีว่างในพื้นที่เว้นไม่ทำเหมืองให้หนาแน่นขึ้น	<ul style="list-style-type: none"> - ทางโครงการเว้นพื้นที่ไม่ทำเหมืองจากแนวเขตประทานบัตรในระยะ 10 ม. และจัดทำป้ายแสดงพื้นที่เว้นการทำเหมือง - ดูแลรักษาสภาพต้นไม้ที่มีอยู่เดิมตามธรรมชาติในพื้นที่เว้นการทำเหมืองในระยะ 10 ม. และพื้นที่ที่ยังไม่เปิดการทำเหมือง - ปลูกต้นกระถินในบริเวณพื้นที่ไม่ทำเหมืองในระยะ 10 ม. จากแนวเขตประทานบัตร และพื้นที่ว่างภายในพื้นที่โครงการ - ปลูกต้นสนบริเวณทางด้านทิศตะวันออกของโครงการ 	- ไม่มี	<p>แนวต้นไม้ในพื้นที่เว้นการทำเหมืองในระยะ 10 ม.</p>

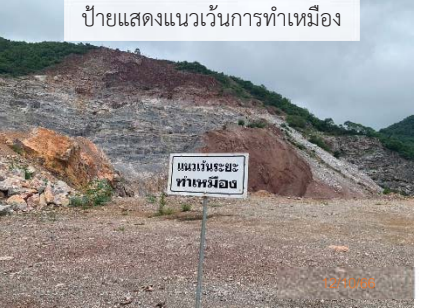
<p>ป้ายแสดงแนวเว้นการทำเหมือง</p>

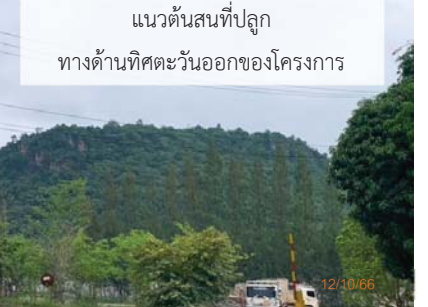
<p>แนวต้นไม้ที่ปลูกทางด้านทิศตะวันออกของโครงการ</p>

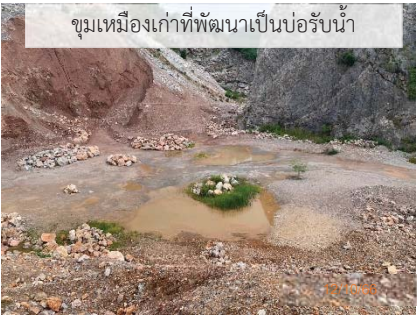
<p>ชุมเหมืองเก่าที่พัฒนาเป็นบ่อน้ำ</p>

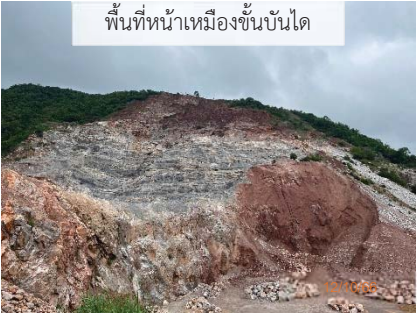
3. ให้เปิดการทำเหมืองเพื่อทำการผลิตแร่ตามแผนผัง โครงการทำเหมือง โดยเปิดหน้าเหมืองในลักษณะเป็น ชั้นบันได โดยให้ชั้นบันไดมีความสูง 10 ม. ความกว้างไม่ น้อยกว่า 10 ม. และควบคุมความลาดชันรวมทั้งหมด ของหน้าเหมือง (Overall Slope) ไม่เกิน 45 องศา โดย ให้หน้าหน้าเหมืองอิสระไปทางทิศใต้เสมอ สำหรับบริเวณ ที่ยังไม่เปิดการทำเหมืองให้รักษาสภาพธรรมชาติเดิมไว้ ให้มากที่สุด	<ul style="list-style-type: none"> - การทำเหมืองของโครงการในปัจจุบันเป็นไปตาม แผนผังโครงการกำหนด - ทำเหมืองเหนือระดับพื้นราบ เปิดทำเหมืองใน ลักษณะชั้นบันได ปัจจุบันทางโครงการทำการ พัฒนาชั้นบันไดให้มีขนาดตามมาตรการกำหนด โดยให้ชั้นบันไดมีความสูงประมาณ 10 ม. กว้าง ประมาณ 10 ม. และควบคุมความลาดชันทั้งหมด ของหน้าเหมืองไม่เกิน 45 องศา - การเปิดทำเหมืองของโครงการเดินหน้าเหมือง อิสระไปทางด้านทิศใต้ - ดูแลต้นไม้ที่มีอยู่ตามธรรมชาติในพื้นที่ที่ยังไม่ได้ เปิดการทำเหมืองทางทิศเหนือให้มีการเจริญเติบโต ที่ดีเสมอ 	- ไม่มี

<p>พื้นที่หน้าเหมืองชั้นบันได</p>

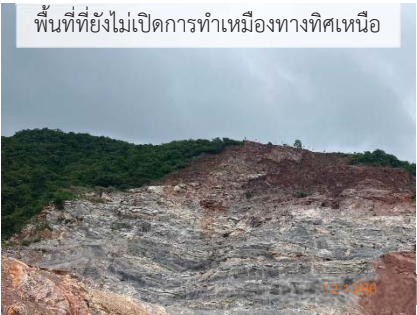
<p>พื้นที่ที่ยังไม่เปิดการทำเหมืองทางทิศเหนือ</p>

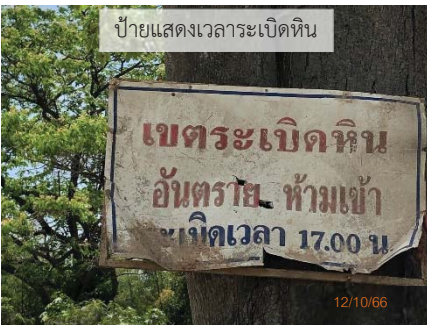
มาตรการป้องกันและแก้ไขผลกระทบสิ่งแวดล้อม และมาตรการติดตามตรวจสอบผลกระทบสิ่งแวดล้อม	ผลการปฏิบัติตามมาตรการ	ปัญหา อุปสรรคที่ไม่สามารถปฏิบัติ ตามมาตรการและแนวทางแก้ไข	ภาพประกอบมาตรการ
<p>4. ให้ใช้ปริมาณวัตถุระเบิดไม่เกิน 150 กก./จังหวัดงั่ว้ง โดยทำการระเบิดวันละ 1 ครั้ง ในเวลา 17.00 น. และหลีกเลี่ยงการระเบิดย่อย โดยให้ใช้เครื่องเจาะกระแทกย่อยแร่แทน โดยก่อนการระเบิดทุกครั้ง จะต้องจัดเจ้าหน้าที่ตรวจสอบพื้นที่โดยรอบในรัศมี 100 ม. จากจุดระเบิด และให้เปิดสัญญาณเตือนให้ได้ยินอย่างชัดเจนในรัศมีไม่น้อยกว่า 500 ม. และห้ามมีการทำเหมืองหรือมีการระเบิดแร่ในเวลากลางคืนโดยเด็ดขาด</p>	<p>- ควบคุมปริมาณวัตถุระเบิดที่ใช้รวมกันไม่เกิน 150 กก./จังหวัดงั่ว้ง โดยระเบิดวันละ 1 ครั้ง ในเวลา 17.00 น. พร้อมทั้งติดป้ายแจ้งเวลาระเบิดไว้บริเวณทางเข้าหน้าเหมือง</p> <p>- สำหรับหินก้อนใหญ่จากการระเบิดโครงการใช้เครื่องเจาะกระแทกย่อยแร่แทนการระเบิดย่อย</p> <p>- ก่อนทำการระเบิดจะมีเจ้าหน้าที่ตรวจสอบพื้นที่โดยรอบจากจุดระเบิด ในรัศมีประมาณ 100 ม. พร้อมทั้งเปิดสัญญาณเตือนให้ได้ยิน ในรัศมีไม่น้อยกว่า 500 ม.</p> <p>- การดำเนินกิจกรรมการทำเหมืองและการระเบิดของโครงการ จะดำเนินการในช่วงเวลากลางวันเท่านั้น</p>	- ไม่มี

<p>ป้ายแสดงเวลาระเบิดหิน</p> <p>เบตระเบิดหิน อันตราย ห้ามเข้า เวลา 17.00 น.</p> <p>12/10/66</p>

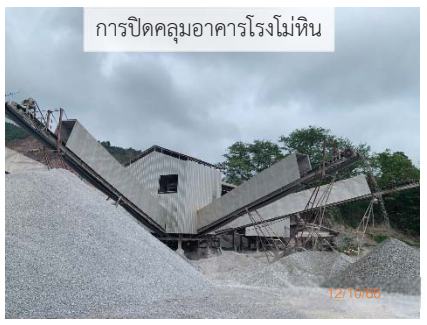
<p>5. โรงม่หินของโครงการจะต้องมีการติดตั้ง และบำรุงรักษาระบบป้องกันและกำจัดฝุ่นให้มีประสิทธิภาพที่ดีอยู่เสมอ ทั้งการปิดคลุมอาคาร อุปกรณ์ และระบบสเปรย์น้ำจุดกำเนิดฝุ่นต่างๆ และจะต้องเปิดใช้งานตลอดเวลาที่ทำการบดย่อยแร่</p>	<p>- ทางโครงการได้ปรับปรุงอาคารโรงม่หินของโครงการ ด้วยการปิดคลุมอาคารทั้ง 3 ด้านรวมทั้งสายพานลำเลียงแร่ อย่างมิดชิดเพื่อป้องกันการฟุ้งกระจายของฝุ่นละออง</p> <p>- ติดตั้งระบบสเปรย์น้ำบริเวณจุดกำเนิดฝุ่นละออง และเปิดใช้งานตลอดเวลาทำการบดย่อยแร่</p> <p>- บริเวณที่ว่างของพื้นที่โรงม่หินปล่อยให้พันธุ์ไม้ธรรมชาติขึ้นปกคลุม และดูแลแนวต้นไม้ที่ปลูกไว้ให้มีการเจริญเติบโตที่ดี</p>	- ไม่มี

<p>การปิดคลุมอาคารโรงม่หิน</p> <p>12/10/66</p>

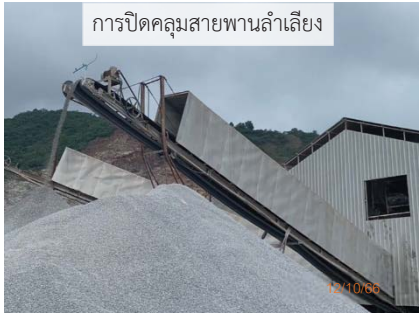
มาตรการป้องกันและแก้ไขผลกระทบสิ่งแวดล้อม และมาตรการติดตามตรวจสอบผลกระทบสิ่งแวดล้อม	ผลการปฏิบัติตามมาตรการ	ปัญหา อุปสรรคที่ไม่สามารถปฏิบัติ ตามมาตรการและแนวทางแก้ไข	ภาพประกอบมาตรการ
			<div data-bbox="1630 355 2047 671"> <p>การปิดคลุมสายพานลำเลียง</p>

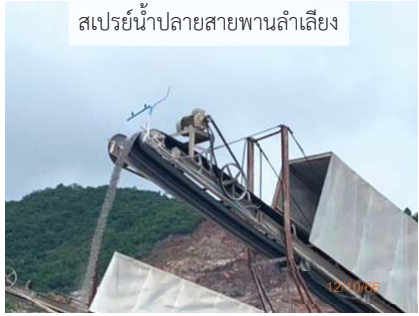
</div> <div data-bbox="1630 679 2047 995"> <p>สเปรย์น้ำปลายสายพานลำเลียง</p>

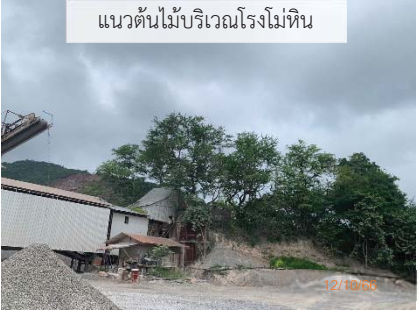
</div> <div data-bbox="1630 1003 2047 1319"> <p>แนวต้นไม้บริเวณโรงม่หิน</p>

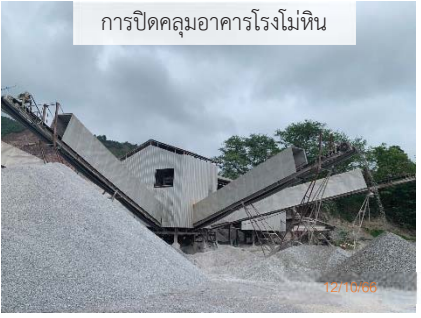
มาตรการป้องกันและแก้ไขผลกระทบสิ่งแวดล้อม และมาตรการติดตามตรวจสอบผลกระทบสิ่งแวดล้อม	ผลการปฏิบัติตามมาตรการ	ปัญหา อุปสรรคที่ไม่สามารถปฏิบัติ ตามมาตรการและแนวทางแก้ไข	ภาพประกอบมาตรการ
<p>9. โรงโม่หินของโครงการจะต้องมีการบำรุงรักษาระบบป้องกันและกำจัดฝุ่นให้มีประสิทธิภาพดีอยู่เสมอ ทั้งการปิดคลุมอาคาร อุปกรณ์ และระบบสเปรย์น้ำที่จุดกำเนิดฝุ่นต่างๆ และจะต้องเปิดใช้ตลอดเวลาที่ทำการโม่ บด ย่อยหิน ตามประกาศกรมอุตสาหกรรมพื้นฐานและการเหมืองแร่ เรื่อง ให้โรงโม่ บด หรือย่อยหินมีระบบป้องกันผลกระทบสิ่งแวดล้อม ลงวันที่ 12 มกราคม 2548 อย่างครบถ้วนโดยเคร่งครัด</p>	<ul style="list-style-type: none"> - ทางโครงการได้ปรับปรุงอาคารโรงโม่หินของโครงการ ด้วยการปิดคลุมอาคารทั้ง 3 ด้าน รวมทั้งสายพานลำเลียงแร่อย่างมิดชิดเพื่อป้องกันการฟุ้งกระจายของฝุ่นละออง - บริเวณจุดหินตกปลายสายพานลำเลียงมีวัสดุปิดคลุมเพื่อควบคุมทิศทางหินตก - ติดตั้งระบบสเปรย์น้ำบริเวณจุดกำเนิดฝุ่นละอองและเปิดใช้งานตลอดเวลาที่ทำการบดย่อยแร่ - บริเวณลานกองแร่เป็นลานหินบดอัดแน่นปลูกต้นไม้ล้อมรอบบริเวณโรงโม่หิน เพื่อลดการฟุ้งกระจายฝุ่นละออง 	- ไม่มี	<div data-bbox="1630 359 2049 678"> <p>การปิดคลุมอาคารโรงโม่หิน</p>

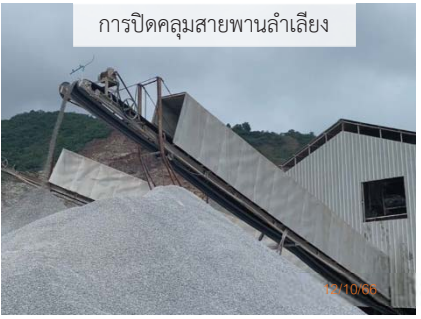
</div> <div data-bbox="1630 678 2049 997"> <p>การปิดคลุมสายพานลำเลียง</p>

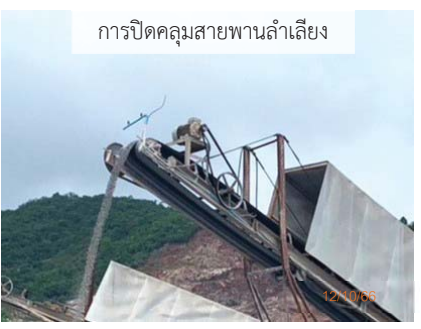
</div> <div data-bbox="1630 997 2049 1327"> <p>การปิดคลุมสายพานลำเลียง</p>

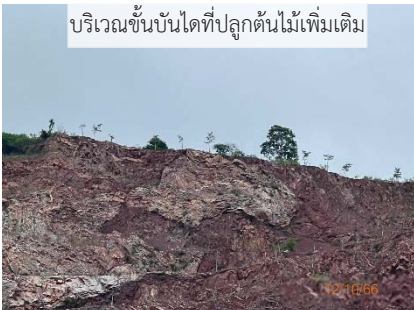
<p>12/10/66</p>
<p>16.2 บริเวณชั้นบันไดหน้าเหมืองที่สิ้นสุดการทำเหมืองตามแผนผังโครงการทำเหมืองแล้วให้ทำการปรับลดความลาดชันหน้าเหมืองให้อยู่ในสภาพที่แข็งแรงและปลอดภัย และขุดหลุมหรือร่องบนชั้นบันไดแล้วนำเปลือกดินใส่ พร้อมทั้งปลูกพืชคลุมดินและไม้ท้องถิ่นหรือไม้โตเร็วไปพร้อมกับการทำเหมือง</p>	<p>- บริเวณชั้นบันไดหน้าเหมืองที่สิ้นสุดการทำเหมืองทางโครงการได้ดำเนินการปรับลดความลาดชันหน้าเหมือง พร้อมทั้งปลูกต้นไม้โตเร็ว</p>	- ไม่มี	<p>บริเวณชั้นบันไดที่ปลูกต้นไม้เพิ่มเติม</p>
