# บทที่ 3 ผลการติดตามตรวจสอบผลกระทบสิ่งแวดล้อม

การดำเนินงานที่ผ่านมาของโครงการเหมืองแร่หินอุตสาหกรรมชนิดหินปูน เพื่ออุตสาหกรรมก่อสร้างของนางฉลวย ศรีสุวรรณ ประทานบัตรที่ 21261/15628 ทำการรวบรวมผลการตรวจวัดที่เสนอในรายงานผลการปฏิบัติตามมาตรการป้องกันและแก้ไขผลกระทบสิ่งแวดล้อมและมาตรการติดตามตรวจสอบผลกระทบสิ่งแวดล้อมในช่วงปี 2558-2565 และผลการตรวจวัดครั้งล่าสุด (เดือนธันวาคม 2566) รวมทั้งผลการตรวจวัดคุณภาพสิ่งแวดล้อมจากรายงานการประเมินผลกระทบสิ่งแวดล้อมของโครงการ (2541) มารวบรวมไว้ในรายงานฉบับนี้ด้วย เพื่อเป็นการเปรียบเทียบคุณภาพสิ่งแวดล้อมระหว่างก่อนมีโครงการและหลังจากมีโครงการ เอกสารรับรองผลการตรวจวัดคุณภาพสิ่งแวดล้อมนำเสนอตั้งเอกสารแนบ 10 และเอกสารรับรองห้องปฏิบัติการตั้งเอกสารแนบ 11

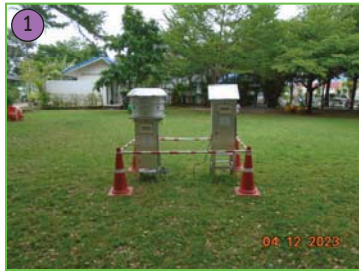
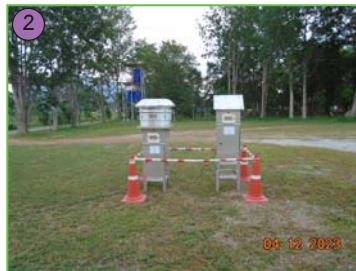
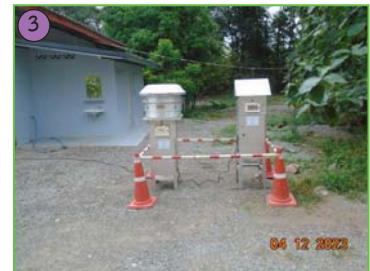
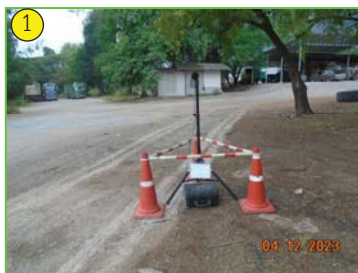
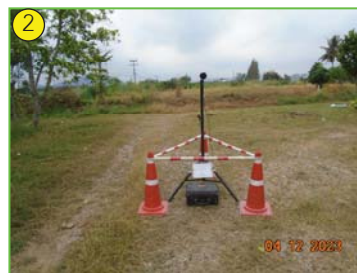
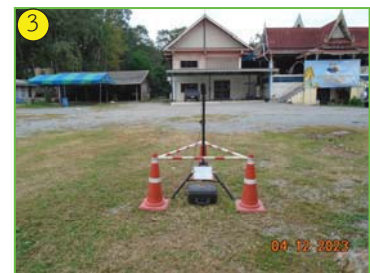
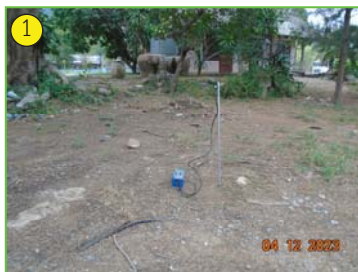
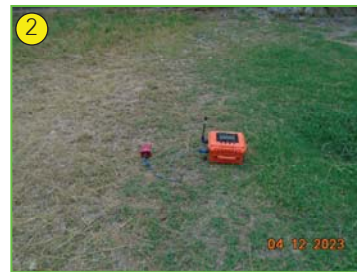
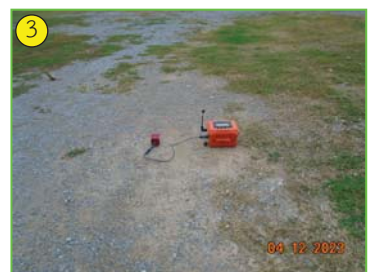
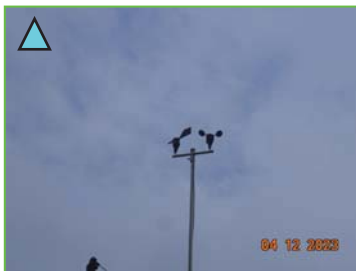
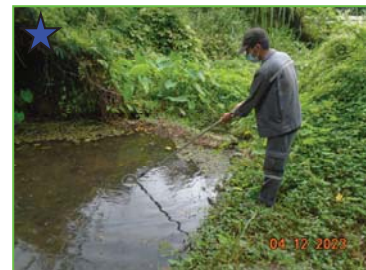
รูปที่ 3.1-1

สถานีตรวจวัดคุณภาพอากาศ

สถานีตรวจวัดระดับเสียง

สถานีตรวจวัดความสั่นสะเทือน

สถานีตรวจวัดความเร็วและทิศทางการลม

สถานีเก็บตัวอย่างน้ำผิวดิน
