ผลการปฏิบัติตามมาตรการป้องกัน และแก้ไขผลกระทบสิ่งแวดล้อม

ตารางที่ 2-1 ผลการปฏิบัติตามมาตรการป้องกัน และแก้ไขผลกระทบสิ่งแวดล้อม (ระยะดำเนินการ) ระหว่างเดือนกรกฎาคม - ธันวาคม 2566

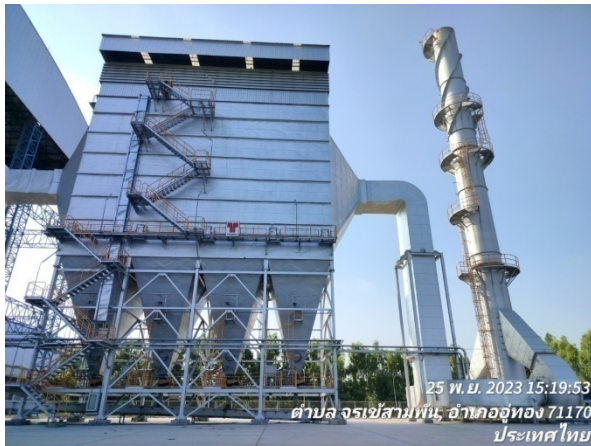
รูปที่ 2-7 อุปกรณ์ดักฝุ่นละอองแบบไฟฟ้าสถิตย์
Electrostatic Precipitator (ESP)

5. จัดเตรียมอุปกรณ์และอะไหล่สำรองของระบบบำบัดมลพิษทางอากาศให้มีจำนวนเพียงพอ เพื่อนำมาใช้ในการแก้ไข ซ่อมแซม เมื่อระบบควบคุมมลพิษทางอากาศขัดข้องได้ทันที	- โครงการใช้อุปกรณ์ดักฝุ่นละอองแบบไฟฟ้าสถิตหรือ Electrostatic Precipitator (ESP) จำนวน 1 ชุด โดยระบบ ESP ที่โครงการใช้เป็นแบบ 4 เซลล์ (เปิดใช้งาน 3 เซลล์ และสำรอง 1 เซลล์ ในกรณีที่เซลล์ใด เซลล์หนึ่งขัดข้อง เซลล์ที่เหลือยังคงสามารถทำงานได้อย่างมีประสิทธิภาพเท่ากับกรณีที่มีการดำเนินการปกติ ทั้งนี้โครงการมีการจัดอะไหล่สำรองบางส่วน สำหรับแก้ไข และซ่อมแซมระบบ ESP เมื่อเกิดการขัดข้อง	- รูปที่ 2-7

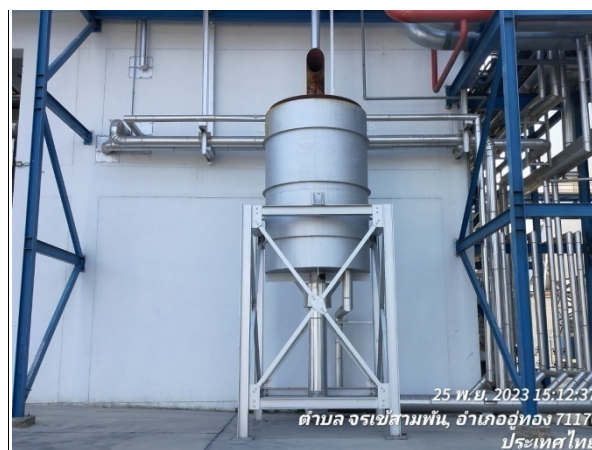
รูปที่ 2-9 อุปกรณ์ป้องกันเสียงดัง (Silencer)

มาตรการป้องกันและแก้ไขผลกระทบสิ่งแวดล้อม	ผลการปฏิบัติตามมาตรการฯ	ปัญหา อุปสรรค การแก้ไข / หมายเหตุ / ข้อมูลอ้างอิง
3. เสียง		
1. พิจารณาเลือกใช้วิธีการควบคุมเสียงที่แหล่งกำเนิดตามความเหมาะสมเพื่อลดโอกาสของการเกิดเสียงดัง อาทิเช่น ติดตั้งอุปกรณ์ป้องกันเสียง (Silencer) กับเครื่องจักรหรืออุปกรณ์ที่อาจก่อให้เกิดเสียงดัง เป็นต้น	- โครงการติดตั้งอุปกรณ์ป้องกันเสียง (Silencer) กับเครื่องจักรหรืออุปกรณ์ที่มีเสียงดังเพื่อควบคุมเสียงที่แหล่งกำเนิด	- รูปที่ 2-9

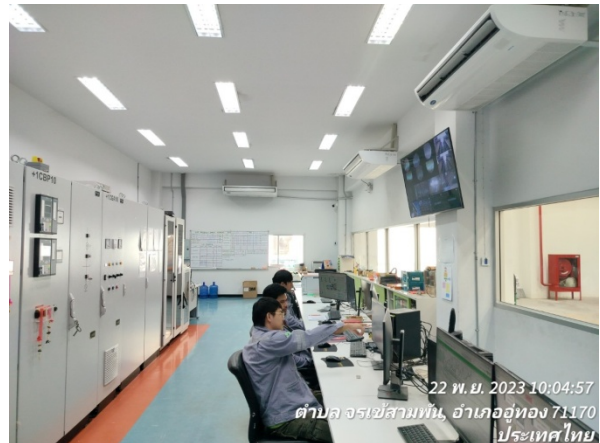
รูปที่ 2-13 ห้องควบคุม (Control Room)

8. จัดให้มีห้องควบคุม (Control Room) ที่สามารถป้องกันเสียงดังเพื่อให้พนักงานใช้ปฏิบัติงานควบคุมการทำงานของเครื่องจักรอุปกรณ์	- โครงการจัดให้มีห้องควบคุม (Control Room) สำหรับพนักงานที่ปฏิบัติงานอยู่บริเวณพื้นที่ที่มีการติดตั้งเครื่องจักรเสียงดัง เพื่อป้องกันและลดการสัมผัสเสียงดังในระยะเวลานาน	- รูปที่ 2-13

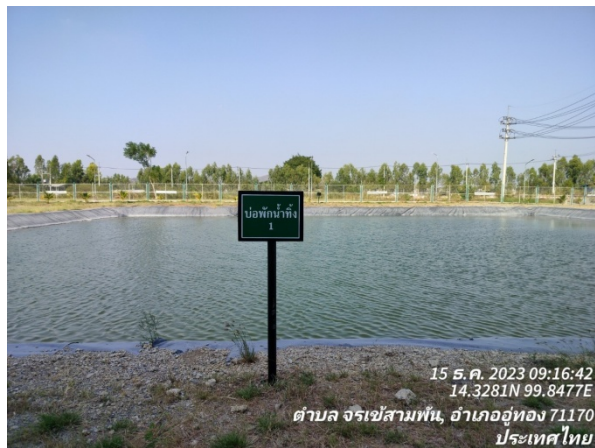
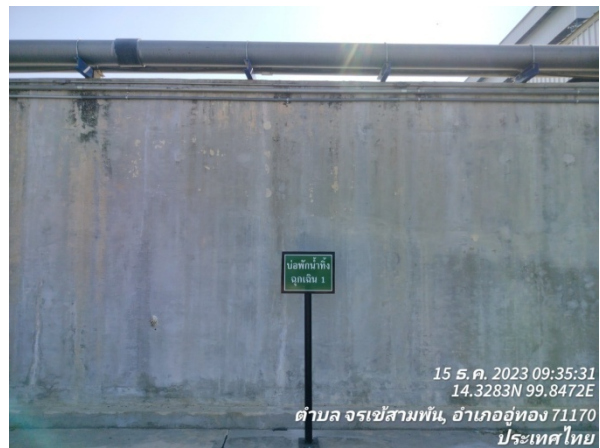
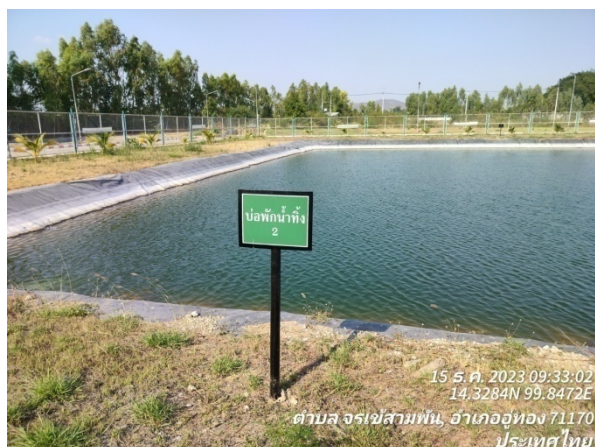
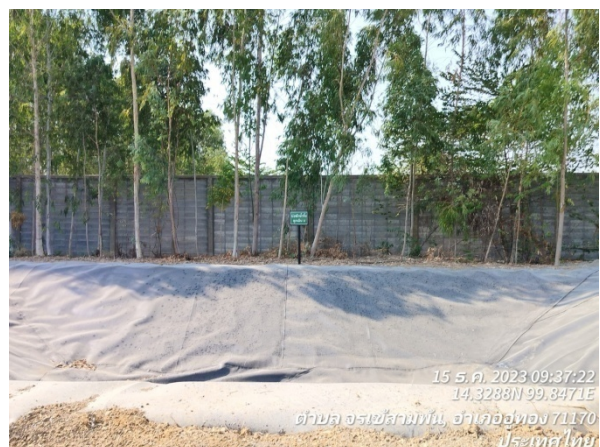
รูปที่ 2-14 บ่อพักน้ำทิ้ง

4. คุณภาพน้ำ/นิเวศวิทยาทางน้ำ		
1. จัดให้มีบ่อพักน้ำทิ้ง 1 (Holding Pond 1) ขนาด 800 ลูกบาศก์เมตร ซึ่งมีการติดตั้งอุปกรณ์ตรวจวัดคุณภาพน้ำอัตโนมัติ (ตรวจวัด pH, Temp., TDS, COD และ DO) และบ่อพักน้ำทิ้งฉุกเฉิน 1 ขนาด 800 ลูกบาศก์เมตร เพื่อรวบรวมน้ำเสียจากกระบวนการผลิตและสนับสนุนการผลิต เพื่อนำกลับมาใช้ใหม่โดยผ่านกระบวนการปรับปรุงคุณภาพน้ำทิ้ง (RO Recycle) ซึ่งน้ำทิ้งที่ผ่านกระบวนการปรับปรุงคุณภาพน้ำแล้วจะถูกกลับไปเป็นน้ำใช้ในโครงการต่อไป ส่วนน้ำระบายทิ้งที่เกิดจากการปรับปรุงคุณภาพน้ำทิ้งจะถูกรวบรวมเข้าสู่บ่อพักน้ำทิ้ง 2 (Holding Pond 2) และนำไปใช้ฉีดพรมภายในอาคารเก็บเก็ต่อไป	- โครงการจัดให้มีบ่อพักน้ำทิ้ง 1 เพื่อรวบรวมน้ำจากกระบวนการผลิตน้ำทิ้งจากระบบหอหล่อเย็น (Cooling Tower) เพื่อนำน้ำกลับมาใช้ใหม่ภายในโครงการ โดยผ่านกระบวนการปรับปรุงคุณภาพน้ำทิ้ง RO Recycle ซึ่งไม่มีการระบายน้ำทิ้งออกสู่ภายนอกโครงการ สำหรับน้ำทิ้งจากกระบวนการปรับปรุงคุณภาพน้ำทิ้ง RO Recycle จะถูกรวบรวมเข้าสู่บ่อพักน้ำทิ้ง 2 (Holding Pond 2) และนำไปใช้ฉีดพรมภายในอาคารเก็บเก็ต่อไป ซึ่งโครงการได้ทำการตรวจวิเคราะห์คุณภาพน้ำทิ้งระหว่างเดือนกรกฎาคม-ธันวาคม 2566 จากผลการตรวจวิเคราะห์ พบว่า มีค่าอยู่ในเกณฑ์ที่มาตรฐานกำหนด ตามประกาศกระทรวงอุตสาหกรรม เรื่อง กำหนดมาตรฐานควบคุมการระบายน้ำทิ้งจากโรงงาน พ.ศ. 2560 ทั้งนี้ กรณีที่คุณภาพน้ำมีค่าเกินเกณฑ์ที่มาตรฐานกำหนด จะถูกส่งไปยังบ่อพักน้ำทิ้งฉุกเฉิน 1 เพื่อกลับเข้าสู่กระบวนการบำบัดน้ำเสียอีกครั้ง	- รูปที่ 2-14 - รูปที่ 2-15 - ภาคผนวกที่ 3-6

2. จัดให้มีบ่อกักน้ำทั้ง 2 (Holding Pond 2) ขนาด 103 ลูกบาศก์เมตร และบ่อกักน้ำทั้งฉุกเฉิน 2 ขนาด 103 ลูกบาศก์เมตร เพื่อรวบรวมน้ำทิ้งจากระบบปรับปรุงคุณภาพน้ำทั้ง (RO Recycle) ก่อนนำไปใช้ฉีดพรมภายในอาคารเก็บเก็บ โดยไม่มีการระบายออกนอกโครงการ	- โครงการจัดให้มีบ่อกักน้ำทั้ง 2 เพื่อรองรับน้ำจากระบบปรับปรุงคุณภาพน้ำทั้ง RO Recycle ก่อนนำไปใช้ฉีดพรมภายในอาคารเก็บเก็บโดยไม่มีการระบายน้ำทิ้งออกสู่ภายนอกโครงการแต่อย่างใด ทั้งนี้ กรณีที่คุณภาพน้ำมีค่าเกินเกณฑ์ที่มาตรฐานกำหนด จะถูกส่งไปยังบ่อกักน้ำทั้งฉุกเฉิน 2 เพื่อกลับเข้าสู่กระบวนการบำบัดน้ำเสียอีกครั้ง	- รูปที่ 2-14 - รูปที่ 2-15

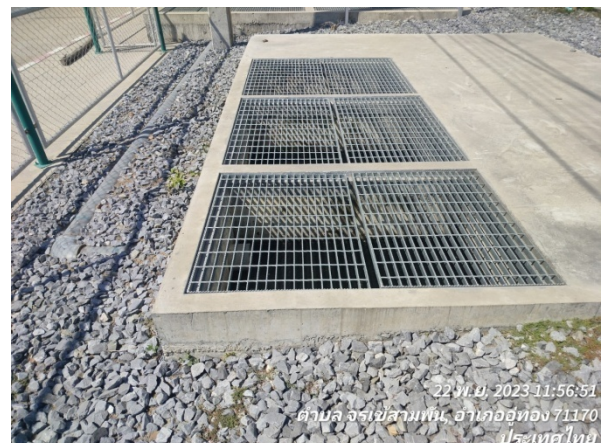
รูปที่ 2-16 ระบบแยกน้ำมัน (Oil Separator)

5. จัดให้มีบ่อกักน้ำทั้ง 4 (Holding Pond 4) ขนาด 20 ลูกบาศก์เมตร และบ่อกักน้ำทั้งฉุกเฉิน 4 ขนาด 20 ลูกบาศก์เมตร เพื่อรองรับน้ำทิ้งจากน้ำฝนปนเปื้อนที่ผ่านการบำบัดด้วยเครื่องแยกน้ำมัน (Oil Separator) แล้วก่อนนำน้ำทิ้งที่ผ่านการบำบัดแล้วลงสู่สระน้ำดิบ 1 ต่อไป	- โครงการจัดให้มีบ่อกักน้ำทั้ง 4 และบ่อกักน้ำทั้งฉุกเฉิน เพื่อรองรับน้ำทิ้งจากน้ำฝนที่มีโอกาสปนเปื้อนที่ผ่านการบำบัดด้วยเครื่องแยกน้ำมัน (Oil Separator) แยกน้ำมันที่เกิดจากการปนเปื้อนน้ำมันภายในพื้นที่โครงการภายหลังการบำบัดจะถูกส่งไปยังบ่อกักน้ำทั้งต่อไป	- รูปที่ 2-14 - รูปที่ 2-16

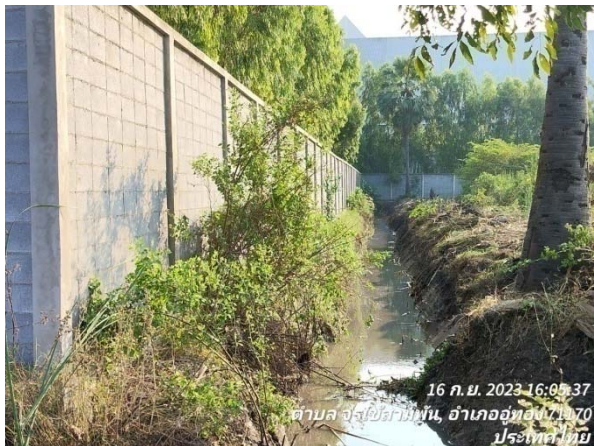
รูปที่ 2-18 รางระบายน้ำ และรวบรวมน้ำฝน
ในพื้นที่โครงการ

8. กำหนดให้มีระบบรางระบายและรวบรวมน้ำฝนในพื้นที่โครงการแยกออกจากรางระบายน้ำทิ้งของโครงการ เพื่อรวบรวมน้ำฝนลงสู่บ่อกักน้ำฝนซึ่งสามารถนำไปใช้ในกระบวนการผลิตได้	- โครงการจัดให้มีรางระบายน้ำและรวบรวมน้ำฝนในพื้นที่โครงการ แยกออกจากรางระบายน้ำเสียชัดเจน โดยน้ำฝนที่ไม่มีการปนเปื้อนจะถูกรวบรวมเข้าสู่สระน้ำดิบ 1 และสระน้ำดิบ 2 ของโครงการ เพื่อนำไปใช้ประโยชน์ต่อไป	- รูปที่ 2-17 - รูปที่ 2-18

6. การระบายน้ำและการป้องกันน้ำท่วม		
1. จัดให้มีรางระบายน้ำฝนภายในพื้นที่โครงการโดยแยกออกจากระบบบำบัดน้ำเสีย	- โครงการจัดให้มีรางระบายน้ำฝนแยกออกจากรางระบายน้ำเสียอย่างชัดเจน โดยการจัดการน้ำฝนออกเป็น 2 ส่วน คือ น้ำฝนที่มีการปนเปื้อนจะถูกรวบรวมเข้าสู่เครื่องแยกน้ำมัน (Oil Separator) เพื่อแยกน้ำฝนที่เกิดจากการปนเปื้อนน้ำมันภายในพื้นที่โครงการ สำหรับน้ำฝนที่ไม่มีการปนเปื้อนจะถูกรวบรวมเข้าสู่สระน้ำดิบ 1 และสระน้ำดิบ 2 ของโครงการ เพื่อนำไปใช้ประโยชน์ต่อไป	- รูปที่ 2-18

5. จัดให้มีรางระบายน้ำฝรอบพื้นที่โครงการที่สอดคล้องกับพื้นที่ปิดล้อมด้านทิศตะวันตก ทิศใต้ และทิศเหนือของโครงการ ให้สามารถรองรับน้ำฝนได้อย่างเพียงพอ และเก็บรวบรวมไว้ในบ่อพักน้ำฝนจำนวน 2 บ่อ ก่อนสูบไปเก็บกักในสระน้ำดิบ	- โครงการจัดให้มีรางระบายน้ำฝรอบพื้นที่โครงการที่สอดคล้องกับพื้นที่ปิดล้อมด้านทิศตะวันตก ทิศใต้ และทิศเหนือของโครงการ ให้สามารถรองรับน้ำฝนได้อย่างเพียงพอ และเก็บรวบรวมไว้ในบ่อพักน้ำฝนก่อนสูบไปเก็บกักในสระน้ำดิบ 1	- รูปที่ 2-18

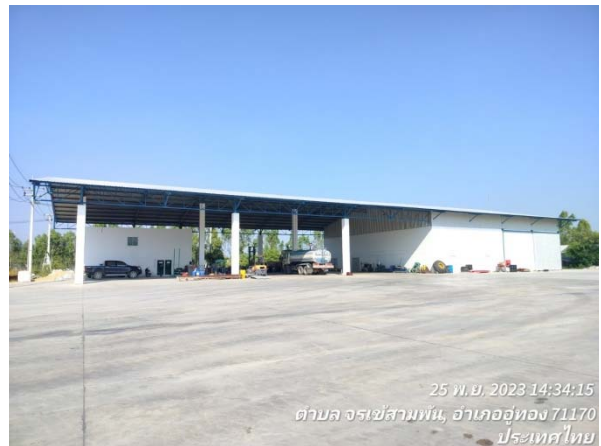
รูปที่ 2-19 พื้นที่สำหรับการซ่อมบำรุงยานพาหนะ

9. พื้นที่การซ่อมบำรุงยานพาหนะและเครื่องจักรทุกชนิดจะต้องทำในบริเวณที่จัดเตรียมเอาไว้หรือบนพื้นผิวที่แข็ง และมีวัสดุรองกันการรั่วไหลของน้ำมันที่ใช่แล้ว และน้ำมันเชื้อเพลิง เป็นต้น เพื่อป้องกันไม่ให้เกิดการรั่วไหลลงสู่แหล่งน้ำสาธารณะ	- โครงการจัดให้มีพื้นที่สำหรับการซ่อมบำรุงยานพาหนะ และเครื่องจักรทุกชนิด และมีภาชนะรองรับน้ำมันเครื่องที่ใช่แล้ว เพื่อป้องกันไม่ให้เกิดการรั่วไหลลงสู่รางระบายน้ำฝน	- รูปที่ 2-19 - รูปที่ 2-20

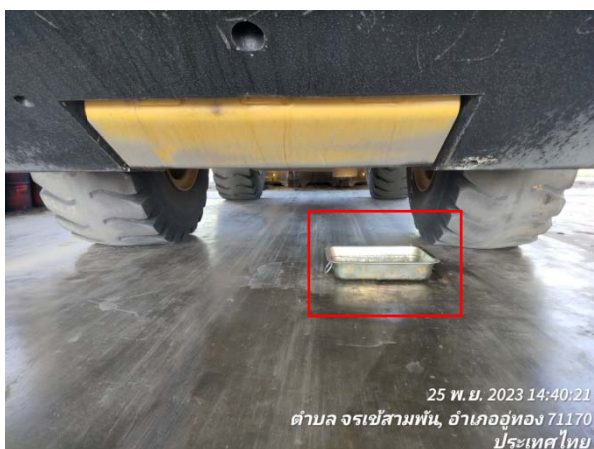
รูปที่ 2-20 ภาพขณะรองรับน้ำมันเครื่อง

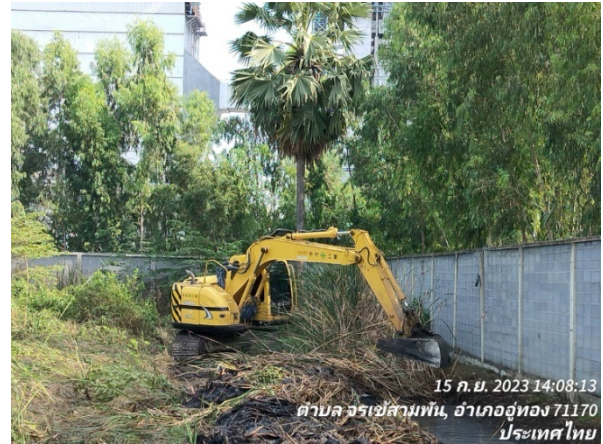
รูปที่ 2-23 การขุดลอกทางระบายน้ำ
รอบพื้นที่โครงการ

4. กำหนดให้มีการตรวจสอบรางระบายน้ำรอบพื้นที่โครงการอย่างสม่ำเสมอ เพื่อตรวจการสะสมสิ่งสกปรกและอุดตันภายในรางระบายน้ำ	- โครงการได้ดำเนินการตรวจสอบรางระบายน้ำรอบพื้นที่โครงการอย่างสม่ำเสมอ เพื่อตรวจการสะสมสิ่งสกปรก และอุดตันภายในรางระบายน้ำ ทำการขุดลอกตะกอนดินและเศษวัสดุออกจากรางระบายน้ำ เพื่อป้องกันไม่ให้ง่ายระบายน้ำเกิดการอุดตัน	- รูปที่ 2-23

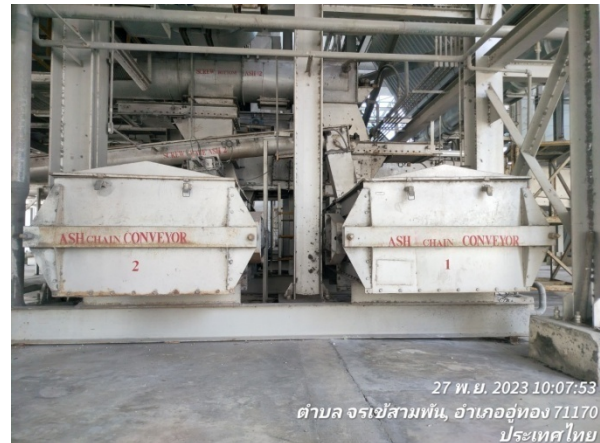
รูปที่ 2-27 ระบบลำเลียงเถ้าจากห้องเผาไหม้หม้อไอน้ำมีการปิดครอบมิดชิด

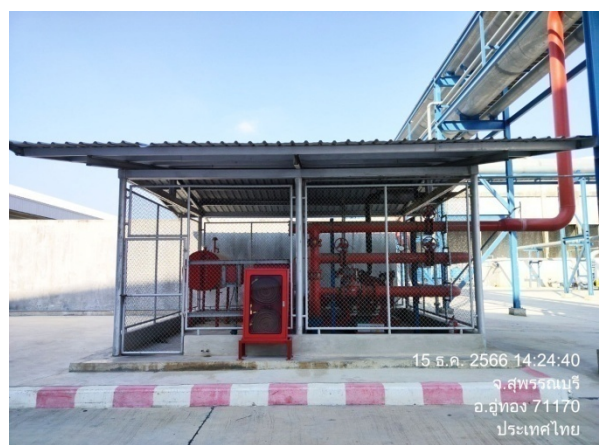
รูปที่ 2-51 เครื่องสูบน้ำดับเพลิง (Fire pump)
