ผลการดำเนินการตามมาตรการป้องกันและแก้ไข  
ผลกระทบสิ่งแวดล้อม

### ผลการดำเนินการตามมาตรการป้องกันและแก้ไขผลกระทบสิ่งแวดล้อม

ตารางที่ 2.2-1 มาตรการป้องกันและแก้ไขผลกระทบสิ่งแวดล้อม โครงการ Krungsri Ploenchit Tower (ระยะดำเนินการ)

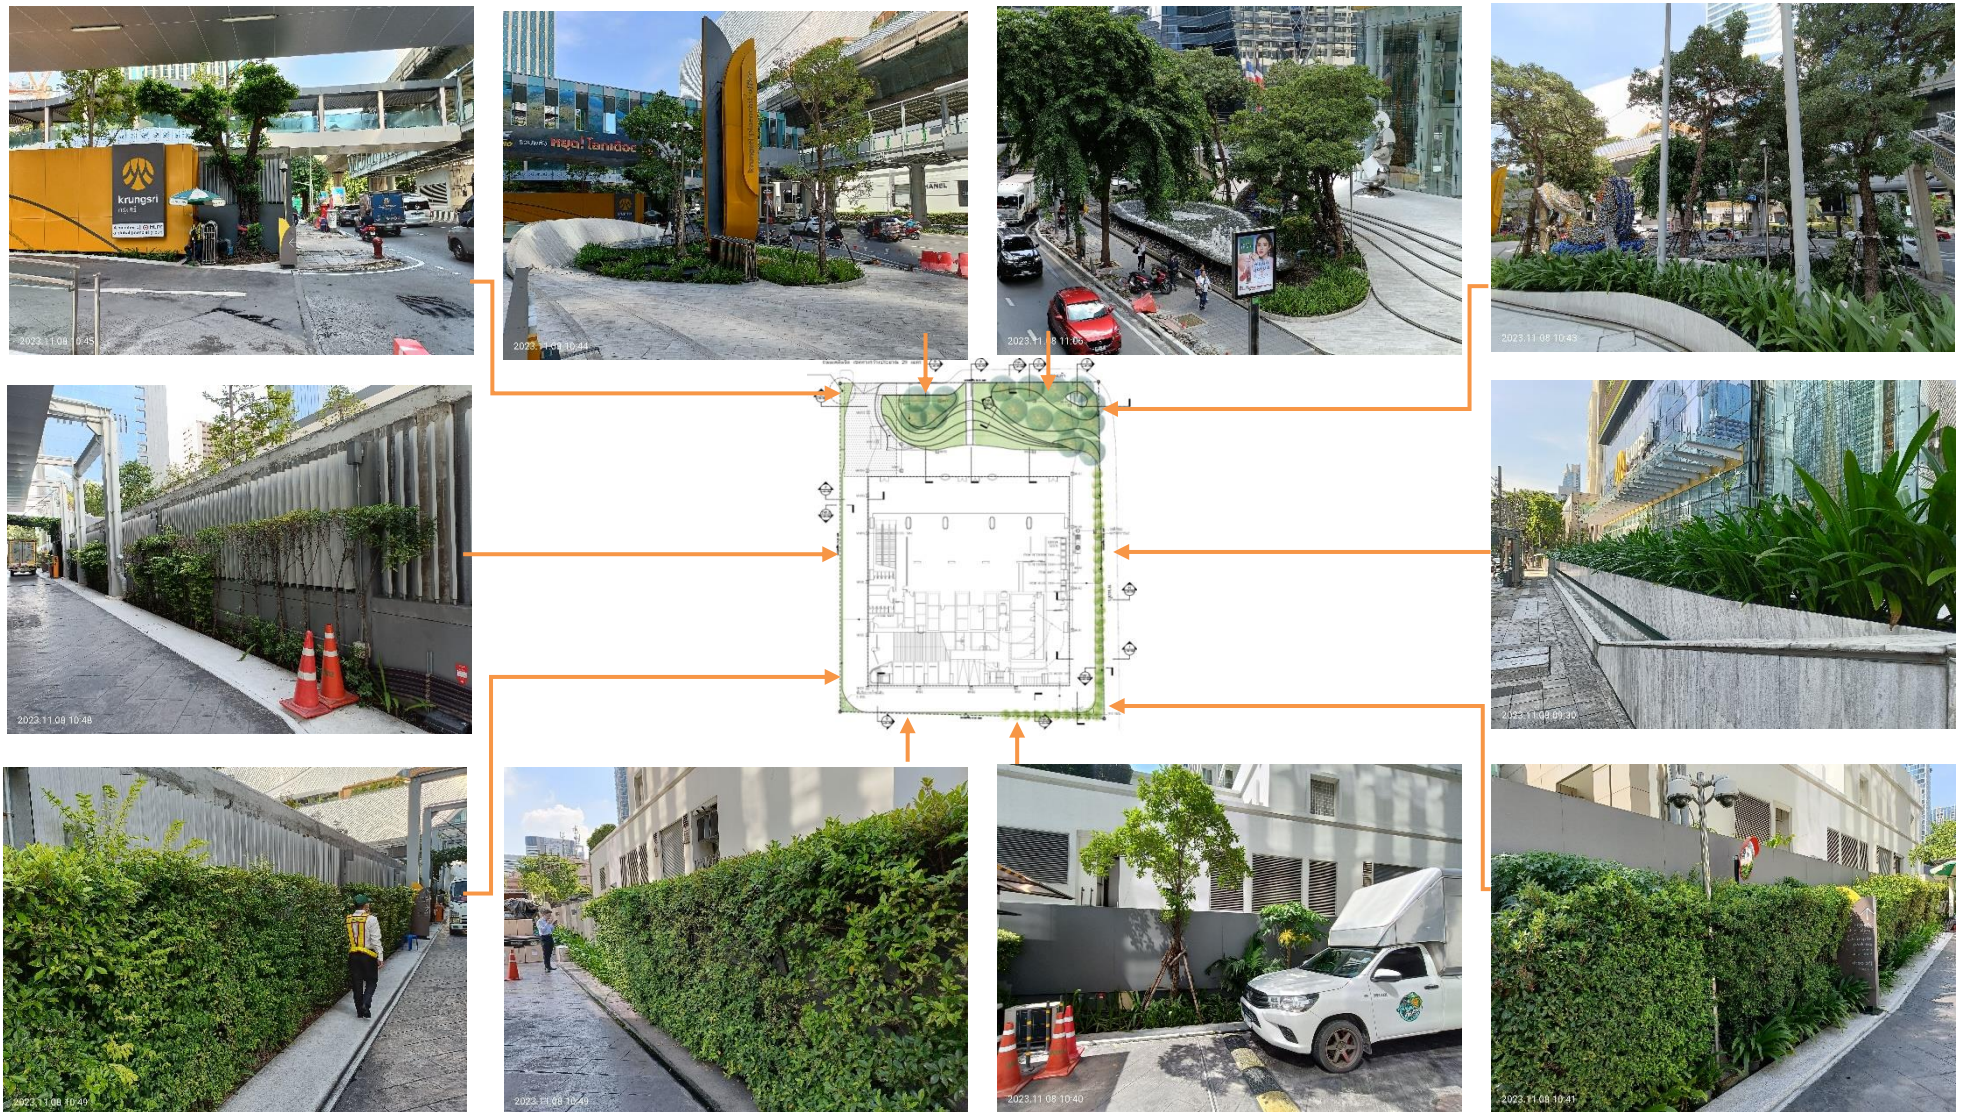
ภาพที่ 2-1 รื้อโดยรอบพื้นที่โครงการ และพื้นที่สีเขียวชั้น 1

1. ทรัพยากรสิ่งแวดล้อมทางกายภาพ					
1.1 ลักษณะภูมิประเทศ	1. จัดให้มีรั้วรอบพื้นที่โครงการเพื่อกันขอบเขตพื้นที่อย่างชัดเจน เพื่อป้องกันการพังทลายของดินสู่พื้นที่ข้างเคียง	✓	โครงการจัดให้มีรั้วรอบพื้นที่โครงการ	-	ภาพที่ 2-1รั้วโดยรอบพื้นที่โครงการ และพื้นที่สีเขียวชั้น 1

2. จัดให้มีการปลูกไม้ยืนต้น ไม้พุ่ม ไม้คลุมดิน ภายในโครงการ โดยเฉพาะบริเวณแนวเขตที่ดินเพื่อให้พืชช่วยยึดหน้าดิน	✓	โครงการมีการปลูกไม้ยืนต้นและไม้คลุมดินในบริเวณแนวเขตที่ดินเพื่อช่วยยึดเกาะหน้าดิน	-	ภาพที่ 2-1รั้วโดยรอบพื้นที่โครงการ และพื้นที่สีเขียวชั้น 1

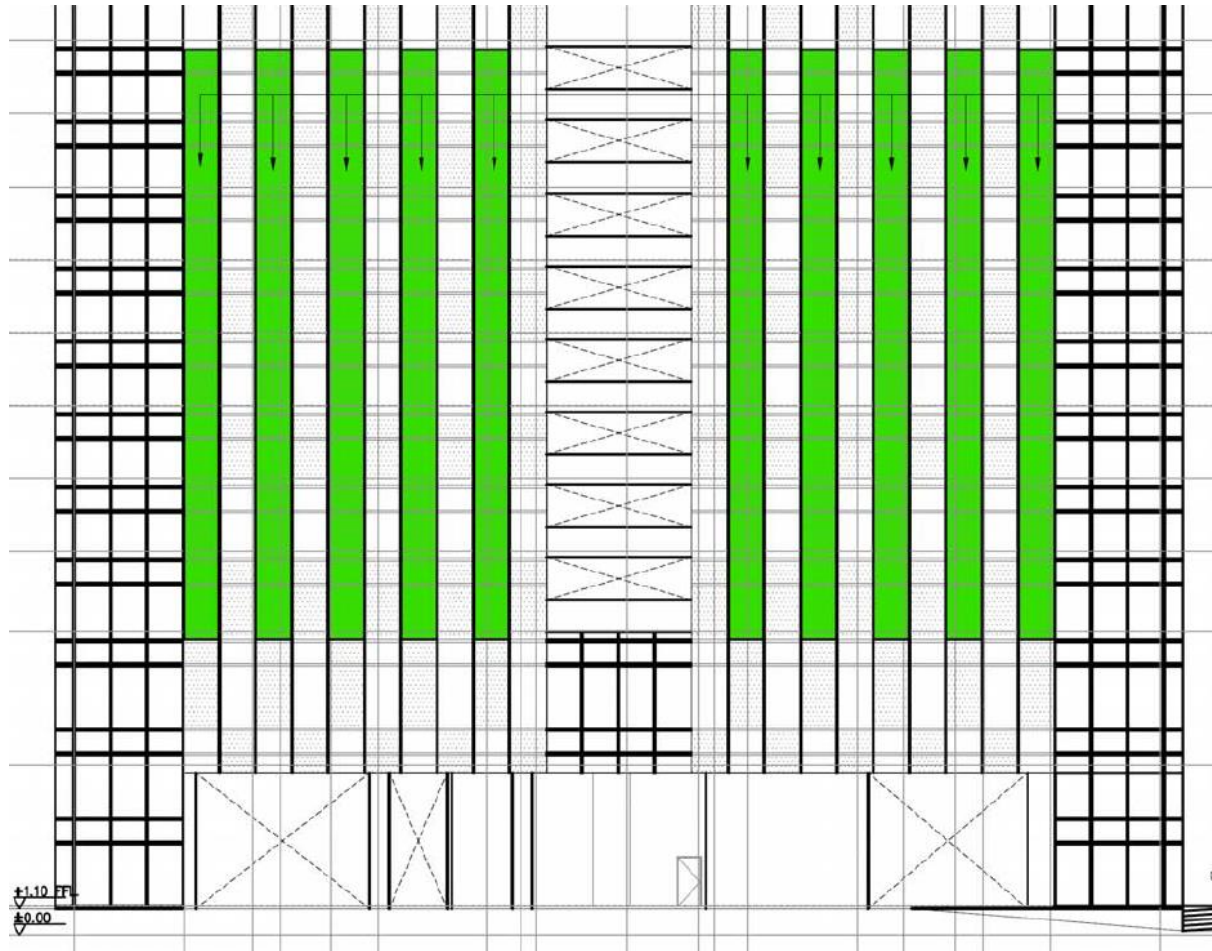
5. จัดให้มีผนังไม้เลื้อยบริเวณชั้นจอดรถชั้นที่ 3-10 บริเวณด้านทิศใต้ของอาคาร เพื่อเป็นแนวกันชนช่วยลดซับมลพิษจากที่จอดรถยนต์ของโครงการ ซึ่งต้นไม้ที่นำมาปลูก ได้แก่ ต้นกระดุมทองเลื้อย มีขนาดพื้นที่ 350 เมตร ซึ่งโครงการไม่ได้นำพื้นที่สีเขียวบริเวณดังกล่าวมาคิดรวมกับพื้นที่สีเขียวของโครงการแต่อย่างใด	✓ โครงการมีการเตรียมพื้นที่และระบบน้ำสำหรับปลูกไม้เลื้อย บริเวณชั้น ที่ 3-10 และปลูกต้นกระดุมทองเลื้อยไปแล้วตั้งแต่เปิดดำเนินการแต่ไม้เลื้อยตายเมื่อปี 2562 ปัจจุบันโครงการได้ทำการปลูกต้นพลูด่างทดแทน	-	ภาพที่ 2-2 พื้นที่สีเขียวบริเวณอาคารจอดรถชั้นที่ 3 – ชั้นที่ 10 ในปัจจุบัน

ลักษณะการปลูกไม้เลื้อยชั้นที่ 3-10

พื้นที่ที่ปลูกต้นกระดุมทองเลื้อย

ทำการปลูกต้นพลูด่างที่ทำการปลูกทดแทน

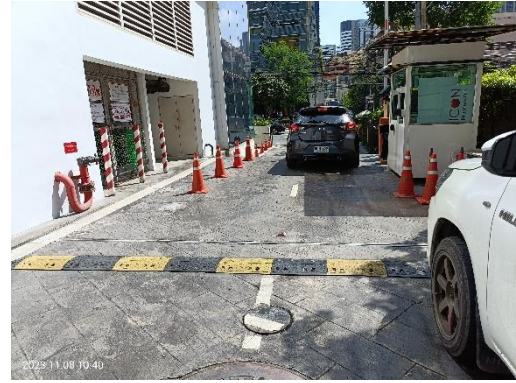
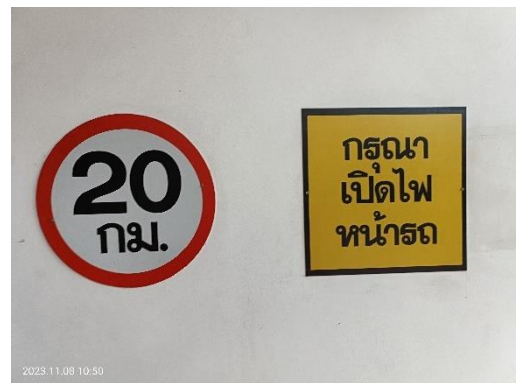
ภาพที่ 2-4 สันนูนชะลอความเร็วและป้ายเตือนต่างๆ ภายในโครงการ

1.2 คุณภาพอากาศ	-	-	-	-	-
1) ฝุ่นละออง	1. ควบคุมความเร็วของรถภายในโครงการ เช่น ป้ายจำกัดความเร็ว สันนุนเพื่อลดความเร็ว เพื่อไม่ให้เกิดการฟุ้งกระจายของฝุ่นบนผิวถนน โดยสันชะลอความเร็วจะมีขนาดความสูง 4 เซนติเมตร ความกว้าง 90 เซนติเมตรซึ่งมีขนาดเป็นไปตามมาตรฐานการก่อสร้างสันชะลอความเร็วของกรมโยธาธิการและผังเมือง กระทรวงมหาดไทย พ.ศ. 2556	✓	โครงการจัดให้มีป้ายจำกัดความเร็ว สันนุนเพื่อลดความเร็ว ภายในโครงการ	-	ภาพที่ 2-4 สันนุนชะลอความเร็วและป้ายเตือนต่างๆ ภายในโครงการ

2. ติดตั้งป้ายห้ามติดเครื่องยนต์ทั้งไว้ภายในบริเวณพื้นที่จอดรถ ให้สามารถสังเกตได้อย่างชัดเจนและทั่วถึง	✓ โครงการมีการติดตั้งป้ายห้ามติดเครื่องยนต์ทั้งไว้ภายในบริเวณพื้นที่จอดรถ	-	ภาพที่ 2-4 สันนุนชะลอความเร็วและป้ายเตือนต่างๆ ภายในโครงการ

1.3 เสียง	1. ติดตั้งป้ายห้ามเร่งเครื่องยนต์ไว้บริเวณที่จอดรถและทางวิ่งภายในโครงการให้เห็นอย่างชัดเจน	✓ โครงการมีการติดตั้งป้ายห้ามเร่งเครื่องยนต์ทั้งไว้ในบริเวณพื้นที่จอดรถ	-	ภาพที่ 2-4 สันนุนชะลอความเร็วและป้ายเตือนต่างๆ ภายในโครงการ

2. ควบคุมความเร็วของรถภายในโครงการ เช่น ป้ายจำกัดความเร็ว สันนุนเพื่อลดความเร็ว เพื่อชะลอความเร็วของรถและลดเสียงจากการแล่นของรถยนต์ โดยสันนุนชะลอความเร็วจะมีขนาดความสูง 4 เซนติเมตร ความกว้าง 90เซนติเมตร ซึ่งมีขนาดเป็นไปตามมาตรฐานการก่อสร้างสันนุนชะลอความเร็วของกรมโยธาธิการและผังเมือง กระทรวงมหาดไทย พ.ศ. 2556	✓ โครงการจัดให้มีป้ายจำกัดความเร็ว สันนุนเพื่อลดความเร็ว ภายในโครงการ	-	ภาพที่ 2-4 สันนุนชะลอความเร็วและป้ายเตือนต่างๆ ภายในโครงการ

สันนูนชะลอความเร็ว

ป้ายจำกัดความเร็ว

ป้ายห้ามเร่งเครื่องโดยไม่จำเป็น

ป้ายจอตกรณาดับเครื่องยนต์

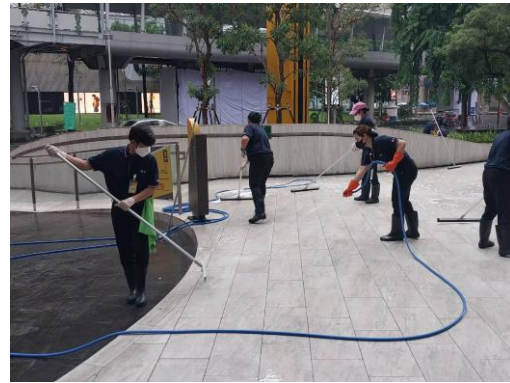
2. ดูแลรักษาความสะอาดถนนภายในโครงการ โดยฉีดล้างถนนเป็นประจำสม่ำเสมอ	✓	โครงการจัดให้มีเจ้าหน้าที่ทำความสะอาดถนนภายในโครงการอย่างสม่ำเสมอ	-	ภาพที่ 2-5 เจ้าหน้าที่ทำความสะอาดถนนภายในโครงการ

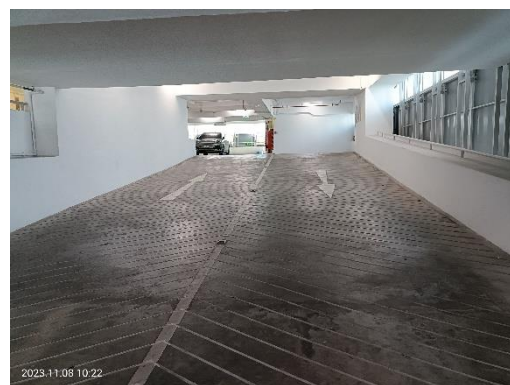
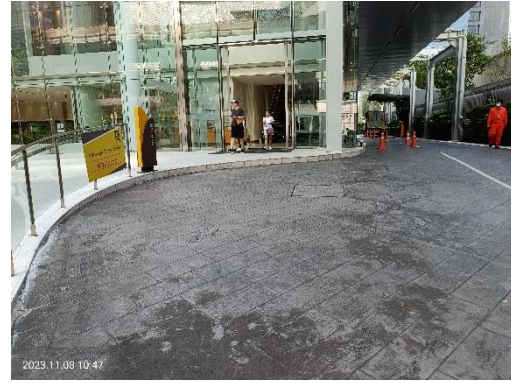
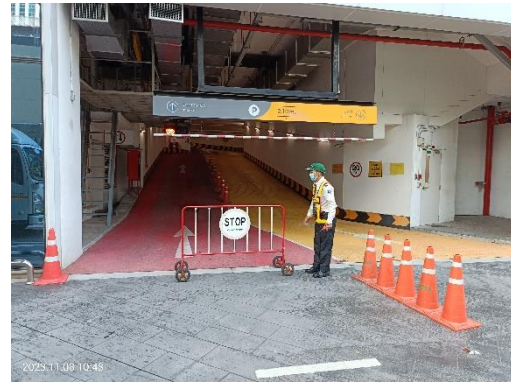
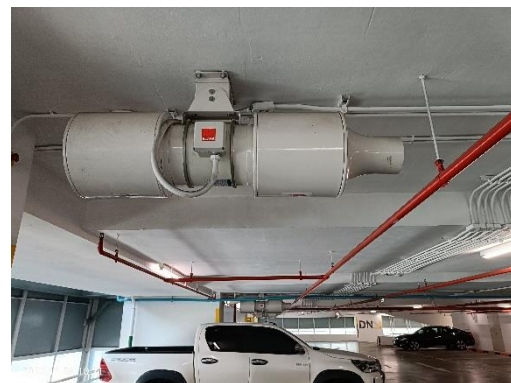
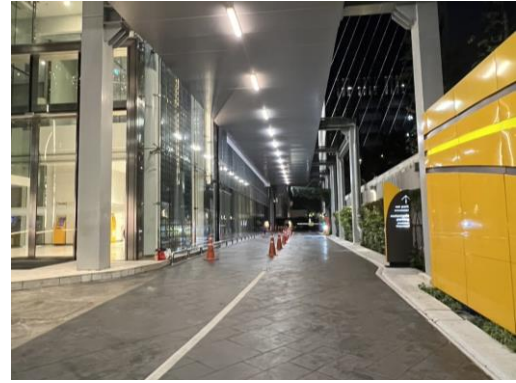
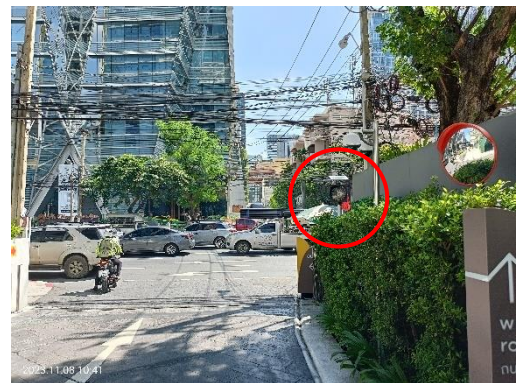
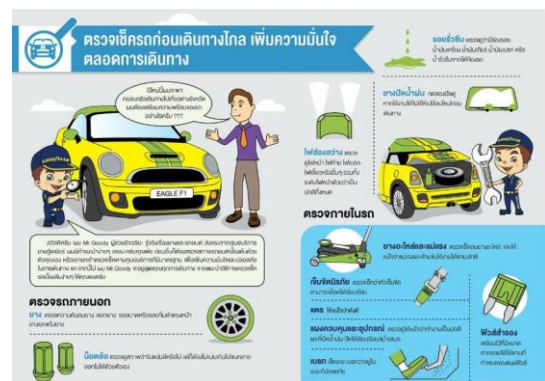
2) มลพิษทางอากาศ	1. ออกแบบให้ชั้นจอดรถ สามารถระบายอากาศได้อย่างสะดวกตลอดเวลาไม่ให้เกิดการสะสมมลพิษ	✓ โครงการมีการออกแบบให้ที่จอดรถสามารถระบายอากาศได้อย่างสะดวก	-	ภาพที่ 2-6 ระบบการจราจร และ อาคารจอดรถภายในโครงการ

3. จัดทำป้ายและสัญลักษณ์จราจรบนพื้นทางให้ชัดเจนและไม่ก่อให้เกิดความสับสนของผู้ขับขี่ ทำให้การเคลื่อนตัวของรถในโครงการ และบริเวณทางเข้า-ออกโครงการสามารถทำได้อย่างดีและปลอดภัย	✓ โครงการจัดให้มีป้ายและสัญลักษณ์จราจรบนพื้นทางให้ชัดเจนและไม่ก่อให้เกิดความสับสนของผู้ขับขี่	-	ภาพที่ 2-6 ระบบการจราจร และ อาคารจอดรถภายในโครงการ

4. ติดป้ายรณรงค์ให้พนักงานในสำนักงานตรวจสอบสภาพรถยนต์ให้อยู่ในสภาพดีตลอดเวลา เพื่อช่วยลดมลพิษที่เกิดจากเครื่องยนต์	✓ โครงการมีการติดป้ายรณรงค์ให้พนักงานในสำนักงานตรวจสอบสภาพรถยนต์ให้อยู่ในสภาพดีตลอดเวลา	-	ภาพที่ 2-6 ระบบการจราจร และ อาคารจอดรถภายในโครงการ

ลูกศรการเดินรถภายในโครงการ

ที่จอดรถรับส่งบริเวณทางเข้าโครงการ

ระบบ Assess control สำหรับเข้า - ออก อาคารจอดรถ (หากบุคคลภายนอกจะรับบัตรจอดรถ)

ที่จอดรถมีช่องระบายอากาศ

พัดลมช่วยระบายอากาศด้วยระบบตรวจวัด CO

ป้ายรณรงค์ให้พนักงานในสำนักงานตรวจสอบสภาพรถยนต์ให้อยู่ในสภาพดีตลอดเวลา

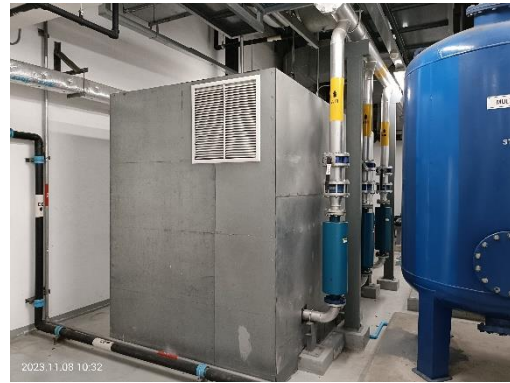
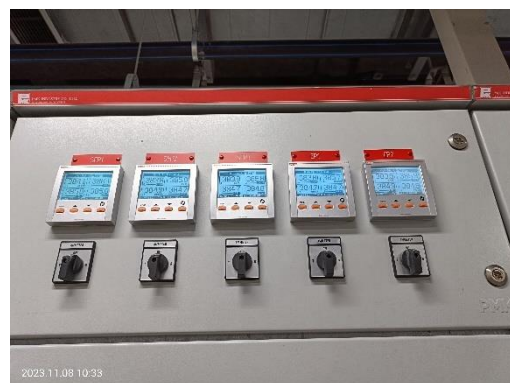
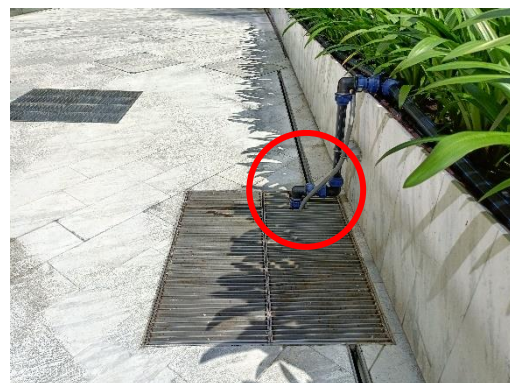
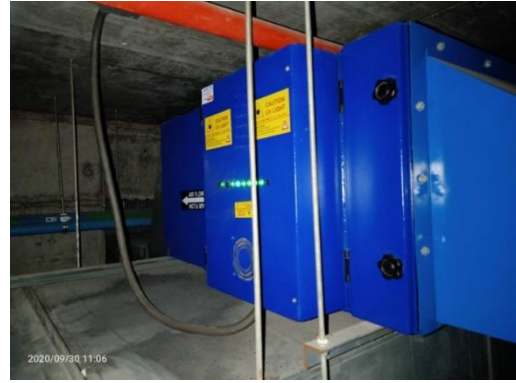
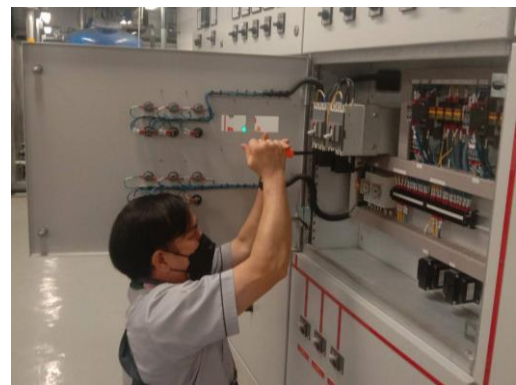
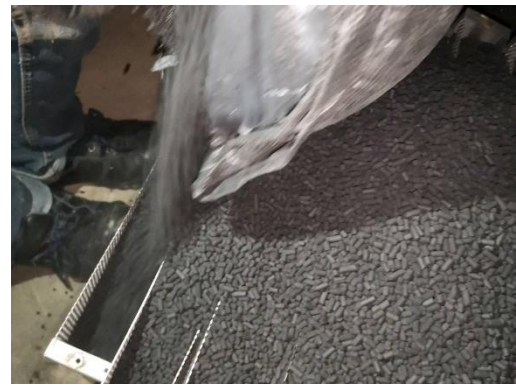
1.4 คุณภาพน้ำ	1. โครงการจะจัดให้มีระบบบำบัดน้ำเสียรวม จำนวน 1 ชุดเป็นระบบบำบัดน้ำเสียชนิดเติมอากาศแบบตะกอนเร่งออกแบบให้รองรับน้ำเสียได้ 200 ลบ.ม./วัน มีประสิทธิภาพร้อยละ 92 คิดค่าความสกปรกเฉลี่ย (BOD)ของน้ำเสียเท่ากับ 250.62 มิลลิกรัม/ลิตร และมีค่า BOD ที่ออกจากระบบไม่เกิน 20 มิลลิกรัม/ลิตร	✓ โครงการจัดให้มีระบบบำบัดน้ำเสียชนิดเติมอากาศแบบตะกอนเร่ง (Activated Sludge) จำนวน 1 ชุด	-	ภาพที่ 2-7 ระบบบำบัดน้ำเสียของโครงการ

1.4 คุณภาพน้ำ (ต่อ)	2. โครงการจะนำน้ำทิ้งภายหลังการบำบัดแล้วปริมาณ 18.5 ลบ.ม./วัน มาใช้รดน้ำต้นไม้ภายในโครงการเพื่อเป็นการใช้ทรัพยากรให้เกิดประโยชน์สูงสุด สำหรับน้ำทิ้งส่วนที่เหลือปริมาณ 37.5 ลบ.ม./วันจะไหลผ่านบ่อตรวจคุณภาพน้ำก่อนระบายน้ำทิ้งออกสู่ท่อระบายน้ำริมถนนวิบูลย์บริเวณด้านทิศตะวันออกของโครงการ จากนั้นจะไหลเข้าสู่ระบบบำบัดน้ำเสียของโรงควบคุมคุณภาพน้ำดินแดงต่อไป	✓ โครงการได้มีการนำน้ำเสียที่ผ่านการบำบัดแล้วมารดน้ำต้นไม้ และมีการนำน้ำฝนที่เก็บรวบรวมมายังบ่อหน่วงน้ำมาผ่านกระบวนการ REUSE มารดน้ำต้นไม้	-	ภาพที่ 2-7 ระบบบำบัดน้ำเสียของโครงการ

3. จัดให้มีเจ้าหน้าที่ที่มีความรู้ความชำนาญ ดูแลรักษาและควบคุมระบบบำบัดน้ำเสียของโครงการให้ทำงานได้อย่างต่อเนื่องและมีประสิทธิภาพ	✓ โครงการจัดให้มีเจ้าหน้าที่ตรวจสอบดูแลระบบบำบัดน้ำเสียของโครงการให้สามารถทำงานได้อย่างมีประสิทธิภาพอยู่เสมอ	-	ภาพที่ 2-7 ระบบบำบัดน้ำเสียของโครงการ

5. ประสานให้รถดูดสิ่งปฏิกูลของสำนักงานเขตปทุมวัน มาสูบตะกอนส่วนเกินไปกำจัดทุกเดือน	✓ โครงการมีการตรวจสอบปริมาณตะกอนส่วนเกินหากพบว่ามีปริมาณมากจะทำการเรียกรถสูบตะกอนมาสูบตะกอนไปกำจัดต่อไป	-	ภาพที่ 2-7 ระบบบำบัดน้ำเสียของโครงการ

6. จัดให้มีพนักงานตัดไขมันจากบ่อดักไขมันทุก 2-3 วันและจดบันทึกทุกครั้ง โดยนำกากไขมันมาใส่ในกระถางที่มีกระดาษทิชชูรองที่ก้นกระถาง เพื่อให้ส่วนที่เป็นน้ำซึมออกจากไขมัน และทิ้งไว้จนแห้งเป็นก้อน ก่อนนำใส่ถุงดำ จากนั้นนำไปทิ้งรวมกับมูลฝอยที่ห้องพัสดุฝอยแห้งของโครงการ เพื่อนำไปกำจัดต่อไป	✓ โครงการมีการตรวจสอบปริมาณไขมันหากพบว่ามีปริมาณมากจะทำการเรียกรถสูบตะกอนมาสูบน้ำมันไปกำจัดต่อไป โดยมีการบันทึกปริมาณไขมันที่สูบไปกำจัด (ปริมาณในใบเสร็จ)	-	ภาพที่ 2-7 ระบบบำบัดน้ำเสียของโครงการ

1.4 คุณภาพน้ำ (ต่อ)	7. โครงการจะบำบัดก๊าซมีเทนที่เกิดขึ้นปริมาณ 8.55 ลบ.ม./วัน ด้วยวิธีการซึมดิน โดยจะรวบรวมก๊าซมีเทนจากบ่อเกรอะมาตามท่อ PVC ขนาดเส้นผ่านศูนย์กลาง 4 นิ้ว ต่อดินบริเวณที่จัดพื้นที่สีเขียว โดยโครงการจัดให้มีบ่อดินบริเวณด้านทิศตะวันตก จำนวน 1 บ่อ ขนาดพื้นที่ 5 ตร.ม. ความลึก 0.4 เมตรทั้งนี้ ภายในบ่อดินดังกล่าวจะเดินท่อ PVC ขนาดเส้นผ่านศูนย์กลาง 4 นิ้ว เจาะรูโดยรอบ 25 มิลลิเมตร ซึ่งเพียงพอในการบำบัดก๊าซมีเทนที่เกิดขึ้น	✓	โครงการติดตั้งระบบบำบัด ก๊าซมีเทน โดยบ่อดินบริเวณด้านทิศตะวันตกของโครงการ	-	ภาพที่ 2-7 ระบบบำบัดน้ำเสียของโครงการ

8. โครงการจะบำบัด Aerosol ปริมาณ 0.1 ลบ.ม./วินาที โดยรวบรวมอากาศจากบ่อเติมอากาศผ่านเข้าท่อระบายอากาศ (ท่อ Vent) ขนาด 6 นิ้ว และที่ปลายท่อจะติดตั้งกระบอกบรรจุถ่าน Activated Carbon ขนาดเส้นผ่านศูนย์กลาง 6 นิ้ว ยาว 0.50 เมตร และอุดปลายท่อ โดยใช้ถ่านปิดหัวด้วยแผ่น Fitter และเปลี่ยนถ่านทุก 2 เดือน รวมทั้งปิดปลายท่อด้วยแผ่นฟองน้ำแบบบางให้อากาศไหลผ่านได้สะดวก	✓	โครงการจัดให้มีระบบ Aerosol โดยการดูดอากาศผ่านถ่าน Activated Carbon และ แสง UV และ ก่อนปล่อยออกภายนอกอาคารมีการติดตั้ง ถ่าน Activated Carbon อีก ครั้ง	-	ภาพที่ 2-7 ระบบบำบัดน้ำเสียของโครงการ

9. จัดให้มีระบบมิเตอร์ไฟฟ้าสำหรับระบบบำบัดน้ำเสียโดยเฉพาะ แยกจากระบบไฟฟ้าอื่นๆ เพื่อให้สามารถติดตามตรวจสอบการใช้งานระบบบำบัดน้ำเสีย และให้เกิดความมั่นใจว่าโครงการจะเดินระบบบำบัดน้ำเสียตลอดเวลาที่เปิดดำเนินการโครงการ	✓	โครงการมีการแยกมิเตอร์ไฟฟ้าสำหรับระบบบำบัดน้ำเสีย	-	ภาพที่ 2-7 ระบบบำบัดน้ำเสียของโครงการ

ที่ตั้งระบบบำบัดน้ำเสียชั้นใต้ดิน

เครื่องเติมอากาศของระบบบำบัดน้ำเสีย

ตู้ควบคุมระบบบำบัดน้ำเสีย

มิเตอร์ไฟฟ้าแยกเฉพาะระบบบำบัดน้ำเสีย

จุดระบายน้ำทิ้งของโครงการ

ปั๊มสูบน้ำเสียไปรดน้ำต้นไม้

ที่ตั้งระบบบำบัดมีเทน

ระบบบำบัด Aerosol

รถสูบน้ำจากระบบบำบัดน้ำเสีย

เจ้าหน้าที่ตรวจสอบระบบบำบัดน้ำเสีย

ตรวจสอบระบบ UV ที่ดูดอากาศจากระบบบำบัดน้ำเสีย

เปลี่ยน ถ่าน Activated Carbon ระบบบำบัด Aerosol

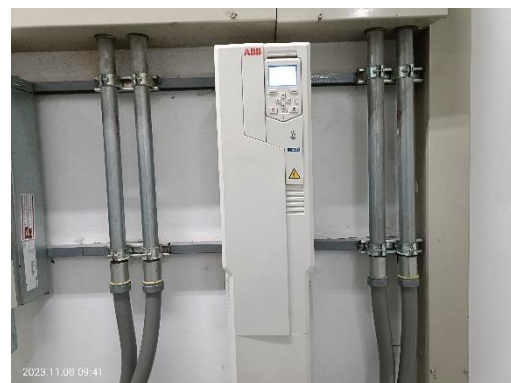
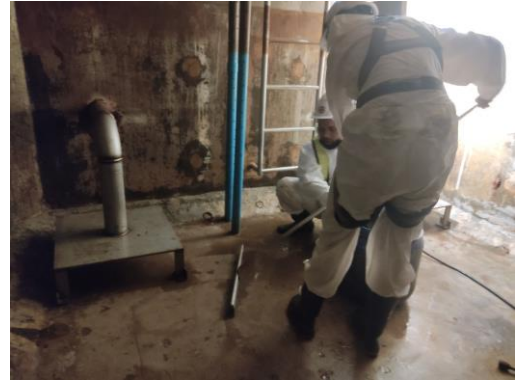
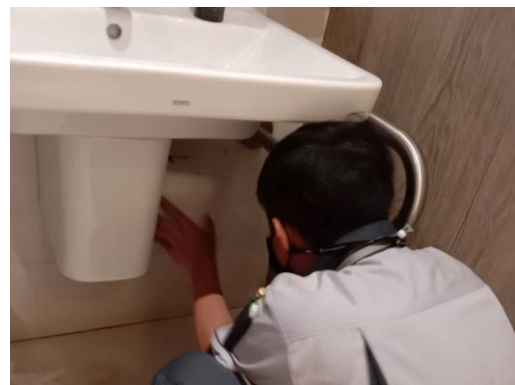
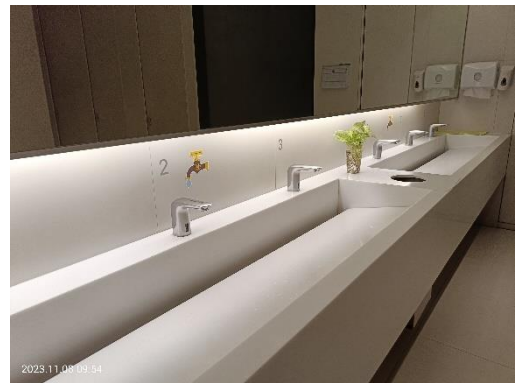
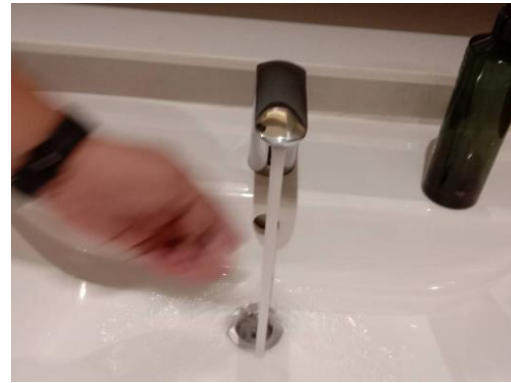
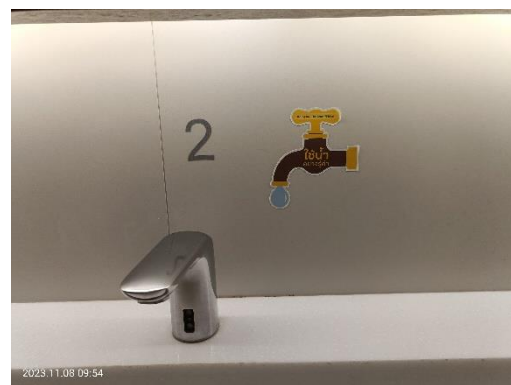
ภาพที่ 2-8 ระบบน้ำใช้ในโครงการ

3.1 การใช้น้ำ (ต่อ)	6. กำหนดให้พนักงานใช้ภาชนะรองน้ำและชักล้างอุปกรณ์ในภาชนะก่อนที่จะนำไปเช็ดถู ซึ่งจะใช้น้ำน้อยกว่าการใช้น้ำสายฉีดล้างทำความสะอาดโดยตรง	✓	โครงการกำหนดให้แม่บ้านใช้ภาชนะรองน้ำและชักล้างอุปกรณ์ในภาชนะก่อนที่จะนำไปเช็ดถู	-	ภาพที่ 2-8 ระบบน้ำใช้ภายในโครงการ

7. จัดให้มีช่างซ่อมบำรุง ซึ่งทำหน้าที่ตรวจสอบรอยรั่วของอุปกรณ์ที่ใช้อย่างสม่ำเสมอเป็นประจำทุกเดือนหากพบการรั่วซึมให้รีบซ่อมแซมทันที	✓	โครงการจัดให้มีเจ้าหน้าที่ตรวจสอบสุญญากาศเป็นประจำหากพบจะมีการชำรุดจะดำเนินการซ่อมแซมหรือเปลี่ยนทันที	-	ภาพที่ 2-8 ระบบน้ำใช้ภายในโครงการ

10. กำหนดให้มีการทำความสะอาดถังเก็บน้ำแต่ละถังเพื่อล้างตะกอน สนิม และคราบสกปรกที่เกาะตามผนังหรือซอกมุมของถังสำรองน้ำ โดยในการทำความสะอาดถังเก็บน้ำของโครงการจะกวาดตะกอน ขัดสนิม หรือคราบที่เกาะตามผนังหรือซอกมุมของถังน้ำที่ไม่มีการหมุนเวียน โดยใช้แปรงขัดไม้ใช้น้ำยาล้างที่มีสารเคมีซึ่งอาจตกค้าง	✓	ในช่วงเดือน กรกฎาคม - ธันวาคม 2566 มีการทำการล้างถังเก็บน้ำใช้ชั้นใต้ดิน และมีการตรวจวิเคราะห์คุณภาพน้ำประปา เป็นประจำทุกเดือน	-	ภาพที่ 2-8 ระบบน้ำใช้ภายในโครงการ

ท่อเมนรับน้ำประปาจากการประปานครหลวง

ถังเก็บน้ำชั้นใต้ดิน จำนวน 2 ถัง

ปั๊มน้ำสูบน้ำใช้

ระบบ VSD ควบคุมการสูบน้ำ

ล้างบ่อเก็บน้ำใช้

Booster Pump ควบคุมแรงดันน้ำ ชั้น 35

เจ้าหน้าที่ตรวจสอบระบบท่อประปา

เลือกใช้สุขภัณฑ์ประหยัดน้ำ

เจ้าหน้าที่ตรวจสอบสุขภัณฑ์ไม่ให้มีการรั่วไหล

ซักล้างอุปกรณ์ในภาชนะก่อนที่จะนำไปเช็ดถู

ท่อรับน้ำฝนบริเวณชั้น 1

ท่อรับน้ำฝนชั้น 35

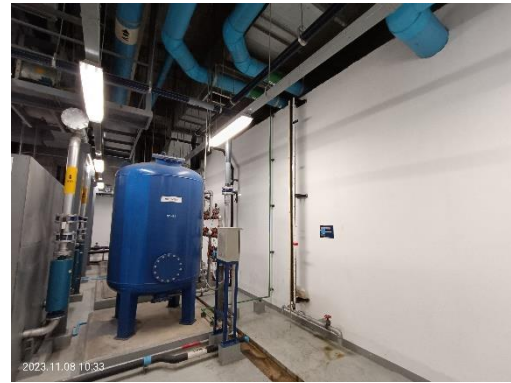
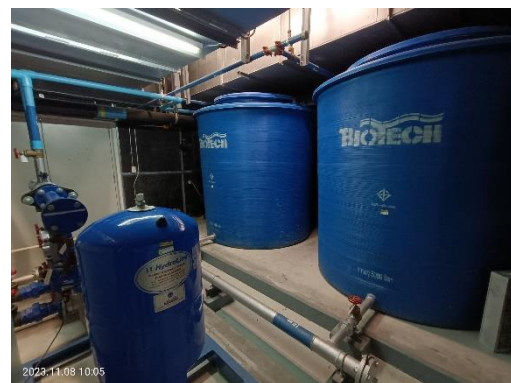
3.3 การระบายน้ำ	1. จัดให้มีบ่อหน่วงน้ำ ขนาดความจุ 712 ลบ.ม.ซึ่งตั้งอยู่บริเวณชั้นใต้ดินของโครงการ โดยสามารถรองรับปริมาณน้ำหลากส่วนเกินที่เกิดขึ้นได้อย่างเพียงพอ (378 ลบ.ม.)	✓ โครงการจัดให้มีบ่อหน่วงน้ำตั้งอยู่บริเวณชั้นใต้ดิน และ จัดให้มีระบบนำน้ำในบ่อหน่วงน้ำมา REUSE เพื่อเป็นน้ำสำหรับรดน้ำต้นไม้บริเวณชั้น 1 และ ชั้น 35	-	ภาพที่ 2-9 ระบบหน่วงน้ำภายในโครงการ

ที่ตั้งบ่อบำบัดน้ำชั้นใต้ดิน

ระบบกรองน้ำฝนเพื่อทำเป็นน้ำ REUSE

ที่เก็บน้ำ REUSE ชั้น 12

ที่เก็บน้ำ REUSE ชั้น 35

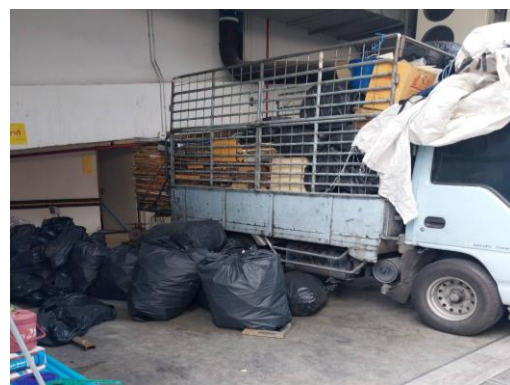
ภาพที่ 2-10 การจัดการขยะภายในโครงการ

ที่ทิ้งขยะอิเล็กทรอนิกส์ที่ชั้นห้องอาหาร

ถังขยะทั่วไปในห้องสำนักงาน

แม่บ้านทำความสะอาดห้องพักขยะรวม

ร้านรับซื้อของเก่าเข้ามารับซื้อขยะรีไซเคิล

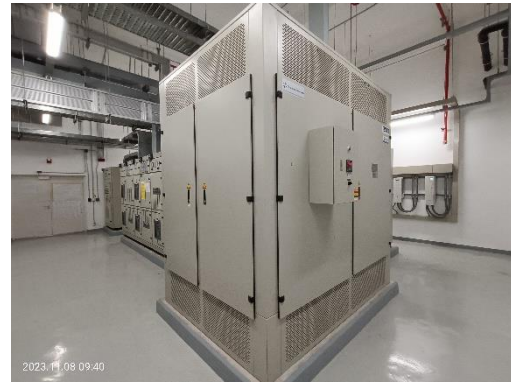
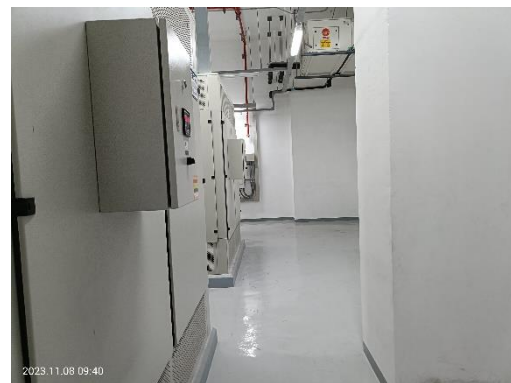
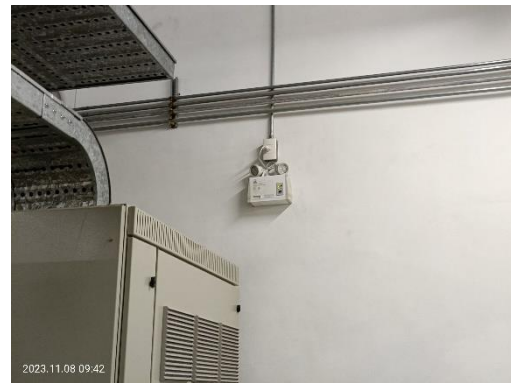
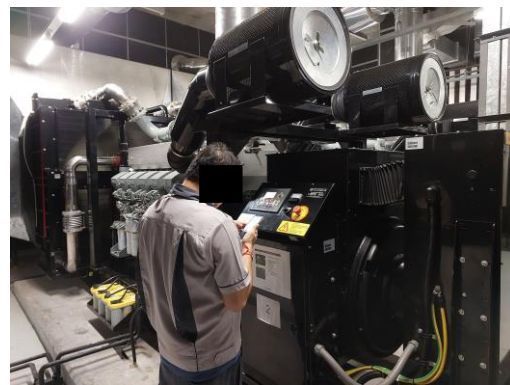
ภาพที่ 2-11 (ต่อ) ห้องแปลงไฟฟ้าและเครื่องกำเนิดไฟฟ้าสำรอง

หม้อแปลงไฟฟ้าชนิด Dry Type ขนาด 2,500 KVA จำนวน 2 ชุด

หม้อแปลงไฟฟ้าตั้งห่างจากผนัง อย่างน้อย 1.2 เมตร

เครื่องตรวจจับควันและความร้อนในห้องหม้อแปลงไฟฟ้า

ไฟฉุกเฉินในห้องหม้อแปลงไฟฟ้า

ห้องบุด้วยวัสดุดูดซับเสียงและไฟฉุกเฉิน

เครื่องตรวจจับความร้อนในห้อง Generator

เจ้าหน้าที่ตรวจสอบหม้อแปลงไฟฟ้า

เจ้าหน้าที่ตรวจสอบ Generator

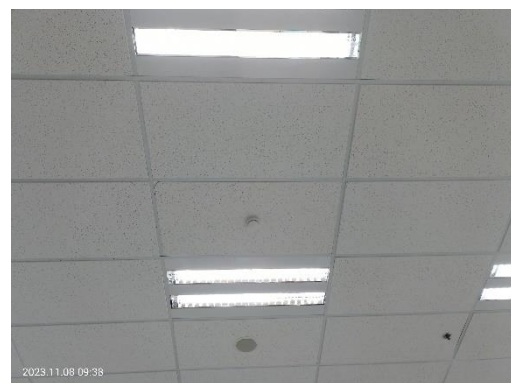
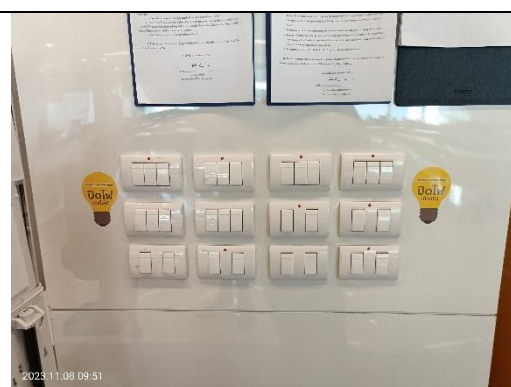
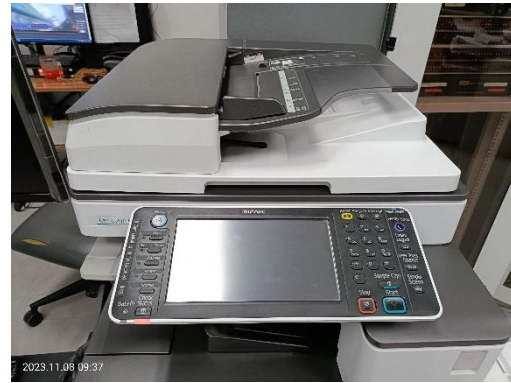
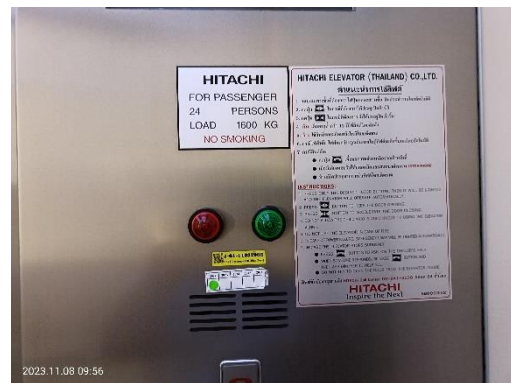
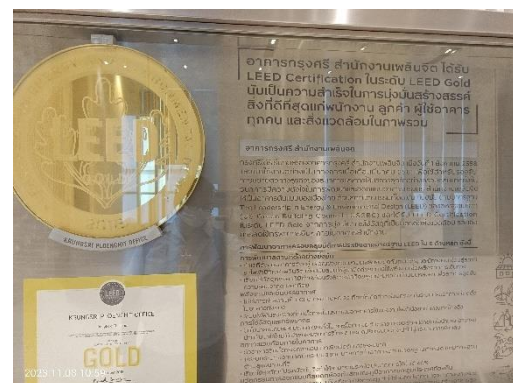
ภาพที่ 2-12 การประหยัดพลังงานภายในโครงการ

ประชาสัมพันธ์อนุรักษ์พลังงาน

ใช้ไฟฟ้าตามแบบกันความร้อน

ระบบปรับอากาศแบบ Water Cooled Chiller

ระบบ VSD ของระบบปรับอากาศ

เจ้าหน้าที่ทำความสะอาดแผ่นกรองอากาศ

ปรับอุณหภูมิ 25 °C

เลือกใช้หลอดไฟแบบ LED

เลือกเครื่องใช้ไฟฟ้าประหยัดพลังงาน

เจ้าหน้าที่ดูแลระบบปรับอากาศของโครงการ

สวิตช์ควบคุมอุปกรณ์ไฟฟ้าแสงสว่างแบบแยก

ระบบเปิดปิดไฟพื้นที่ส่วนกลาง

ทำความสะอาดหลอดไฟ

คอมพิวเตอร์เลือกใช้อจอ แบบ LCD

เครื่องถ่ายเอกสารมี Standby mode

โทรสารเลือกใช้กระดาษแบบไวต่อความร้อน

ลิฟต์แบบประหยัดพลังงาน

Movement Sensor ภายในห้องน้ำ

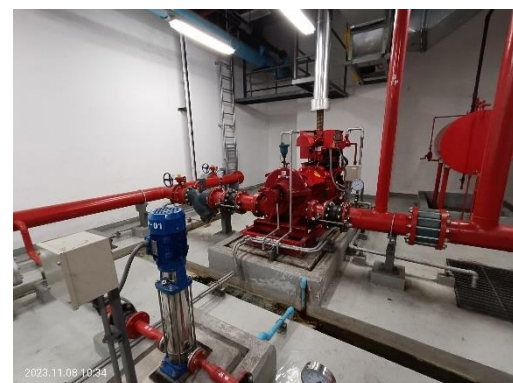
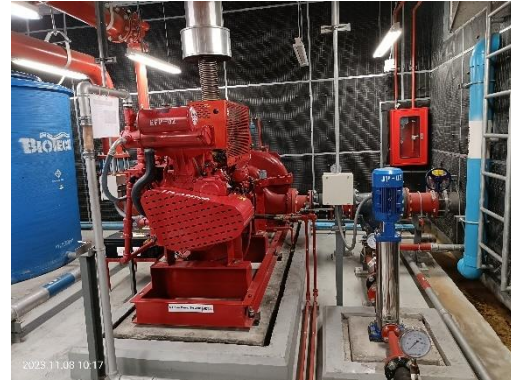
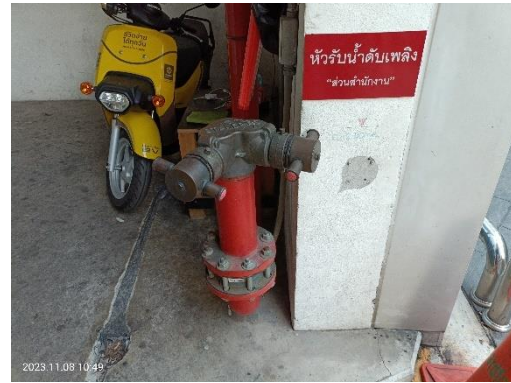
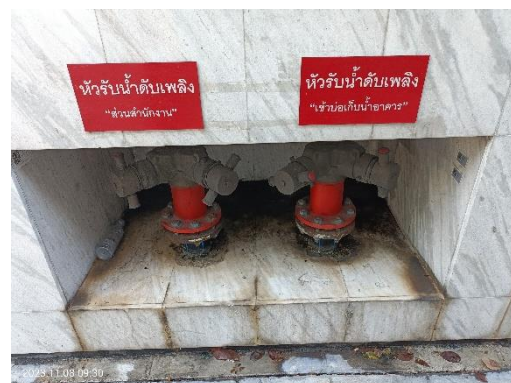
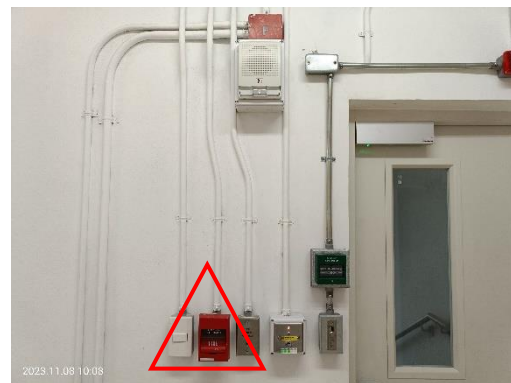
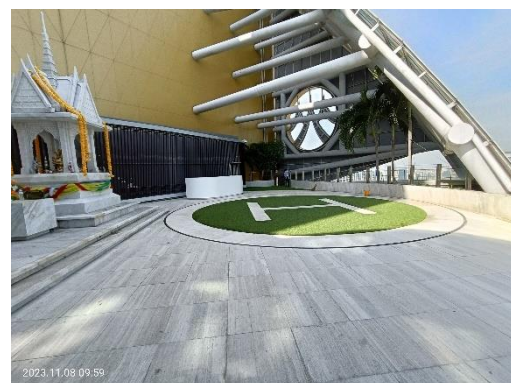
### ภาพที่ 2-13 ระบบป้องกันและเตือนอัคคีภัยในปัจจุบัน

ถังเก็บน้ำดับเพลิงใช้ร่วมกับน้ำใช้ชั้นใต้ดิน

Fire Pump & Jockey Pump ชั้นใต้ดิน

ถังเก็บน้ำดับเพลิงชั้น 11M

Fire Pump & Jockey Pump ชั้น 11 M

ท่อยืน ชั้น ใต้ดิน - ชั้น 11

ท่อยืนชั้น 11 - ดาดฟ้า

ลิฟต์ดับเพลิง

หัวรับน้ำดับเพลิงชุดที่ 1

หัวรับน้ำดับเพลิงชุดที่ 2

หัวรับน้ำดับเพลิงชุดที่ 3 และ 4

Heat Detector

Smoke Detector

Fire Alarm Speaker

Fire Alarm Manual Station

แผนผังแสดงเส้นทางหนีไฟ

พื้นที่หนีภัยทางอากาศ

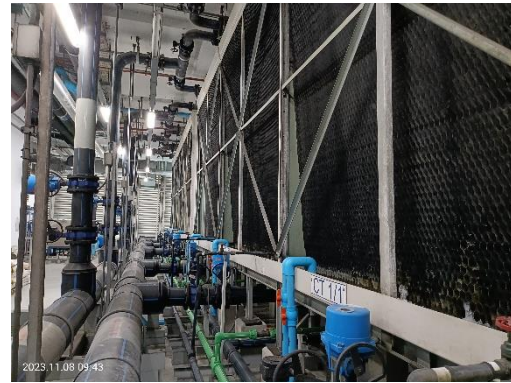
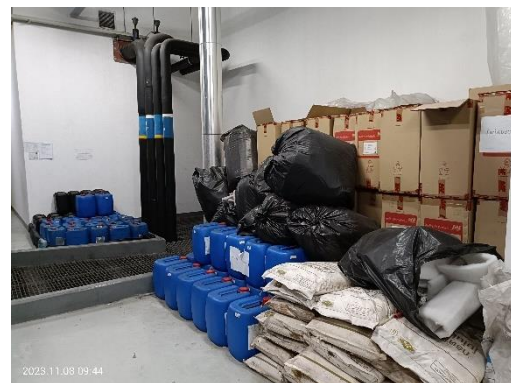
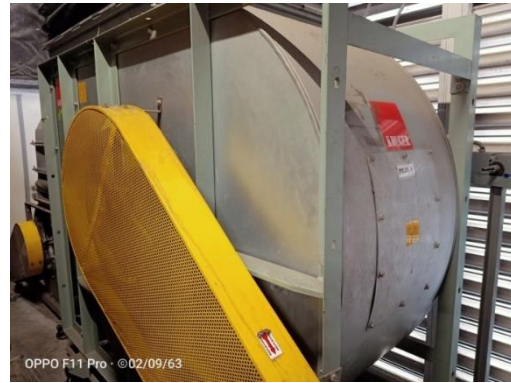
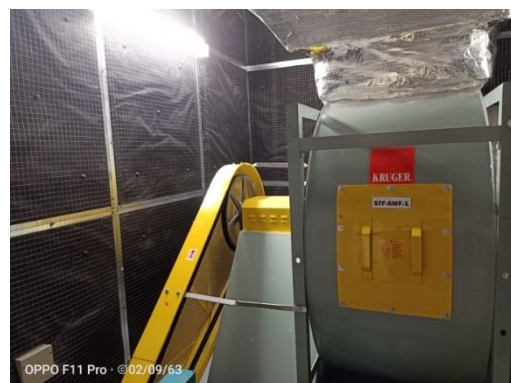
Water Cooled Chiller

ระบบสำหรับควบคุมเชื้อลิจิโอเนลลาในหอผึ่งเย็น

สารชีวฆาต A และ B ป้องกันการเกิดตะไคร่น้ำ

ช่องเปิดระบายอากาศที่บันไดหนีไฟ ST-1

พัดลมอัดอากาศ ตัวที่ 1

พัดลมอัดอากาศ ตัวที่ 2

พัดลมอัดอากาศ ตัวที่ 3
