ผลการปฏิบัติตาม
มาตรการป้องกัน
และแก้ไขผลกระทบ
สิ่งแวดล้อม

2.1 ผลการปฏิบัติตามมาตรการป้องกันและแก้ไขผลกระทบสิ่งแวดล้อม

โครงการเหมืองแร่โปซัม (จังหวัดสุราษฎร์ธานี) ประทานบัตรที่ 30302/16157 (คำขอประทานบัตรที่ 4/2555) หมายเลขหลักเขตเหมืองแร่ที่ 30302 (มีเนื้อที่ 38-2-48 ไร่) โครงการเหมืองแร่โปซัม ได้รับอนุญาตประทานบัตร จำนวน 10 ปี ตั้งแต่วันที่ 7 เมษายน 2559 จนถึงวันที่ 6 เมษายน 2569 โดยโครงการตั้งอยู่บริเวณหมู่ที่ 1 ตำบลคลองปราบ อำเภอบ้านนาสาร จังหวัดสุราษฎร์ธานี มีเนื้อที่ 38 ไร่ 2 งาน 48 ตารางวาของบริษัทปูนซิเมนต์ไทย (ทุ่งสง) จำกัด

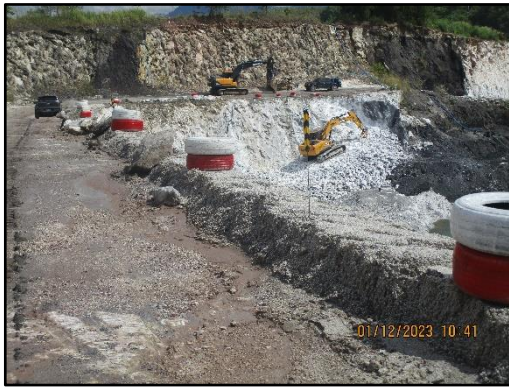
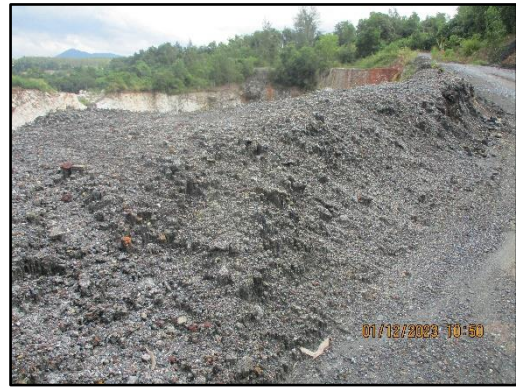
ภาพที่ 2.2 คั่นทำนบดินรอบพื้นที่โครงการ

| มาตรการป้องกันและแก้ไขผลกระทบสิ่งแวดล้อม | รายละเอียดการปฏิบัติจริงตามมาตรการฯ | ปัญหา อุปสรรค ที่ไม่สามารถปฏิบัติตาม มาตรการ และแนวทางแก้ไข | ภาพถ่าย/เอกสารประกอบผล การปฏิบัติตามมาตรการฯ |
|--|--|---|--|
| 2. จัดสร้างคันดิน มีลักษณะเป็นรูปสี่เหลี่ยมคางหมู มีความกว้างฐานคันดินประมาณ 3 เมตร สูงประมาณ 1.5 เมตร และยอดสันคันดินกว้าง 1 เมตร โดยรอบพื้นที่บ่อเหมือง และพื้นที่เก็บกองเปลือกดินลำขุนขึ้นออกสู่ภายนอก | - โครงการได้จัดสร้างคันดิน มีลักษณะเป็นรูปสี่เหลี่ยมคางหมู มีความกว้างฐานคันดินประมาณ 3 เมตร สูงประมาณ 1.5 เมตร และยอดสันคันดินกว้าง 1 เมตร โดยรอบพื้นที่บ่อเหมือง และพื้นที่เก็บกองเปลือกดินลำขุนขึ้นออกสู่ภายนอก ตามแผนผังการทำเหมืองของโครงการ | - | - เอกสารแนบที่ 2.5 แผนผังการทำเหมือง - ภาพที่ 2.2 คันทำนบกั้นดินรอบพื้นที่โครงการ |

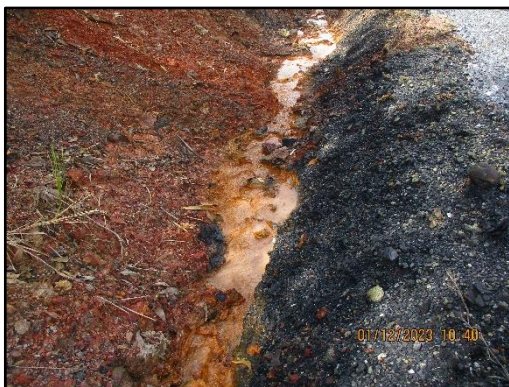
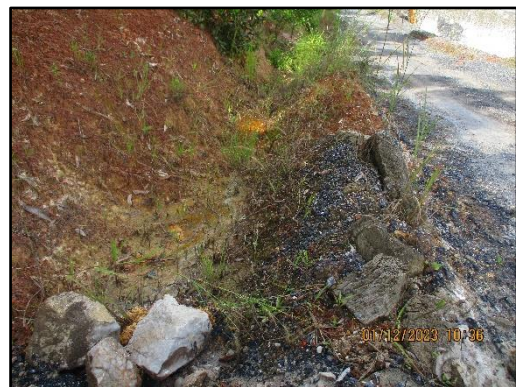
ภาพที่ 2.3 คูระบายน้ำรอบพื้นที่โครงการ

| มาตรการป้องกันและแก้ไขผลกระทบสิ่งแวดล้อม | รายละเอียดการปฏิบัติจริงตามมาตรการฯ | ปัญหา อุปสรรค ที่ไม่สามารถปฏิบัติตาม มาตรการ และแนวทางแก้ไข | ภาพถ่าย/เอกสารประกอบผล การปฏิบัติตามมาตรการฯ |
|--|--|---|--|
| 3. จัดสร้างคูระบายน้ำเป็นรูปสี่เหลี่ยมคางหมู มีขนาดความกว้างท้องร่องด้านล่าง 1 เมตร ลึก 1 เมตร และด้านบนกว้าง 2 เมตร โดยจะสร้างด้านในแนวคันนบบริเวณโดยรอบพื้นที่เหมือง และพื้นที่เก็บกองเปลือกแร่ | - โครงการได้จัดสร้างคูระบายน้ำเป็นรูปสี่เหลี่ยมคางหมู มีขนาดความกว้างท้องร่องด้านล่าง 1 เมตร ลึก 1 เมตร และด้านบนกว้าง 2 เมตร โดยจะสร้างด้านในแนวคันนบบริเวณโดยรอบพื้นที่เหมือง และพื้นที่เก็บกองเปลือกแร่ ตามแผนผังการทำเหมืองของโครงการ | - | - เอกสารแนบที่ 2.5 แผนผังการทำเหมือง - ภาพที่ 2.3 คูระบายน้ำรอบพื้นที่โครงการ |

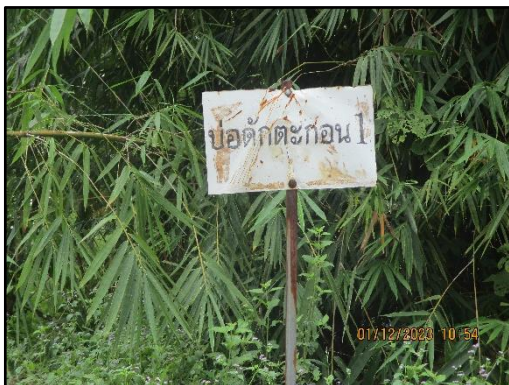
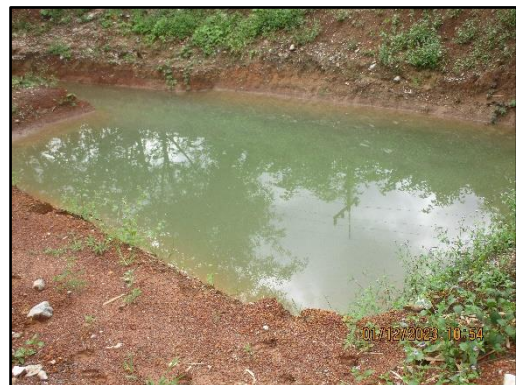
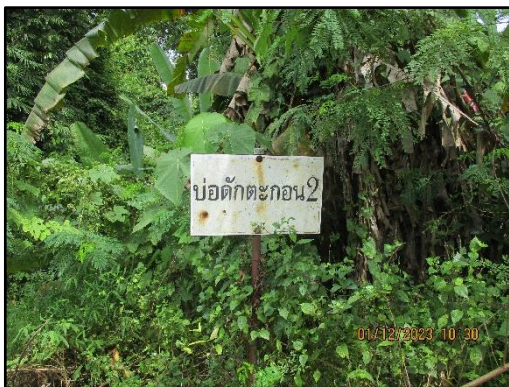
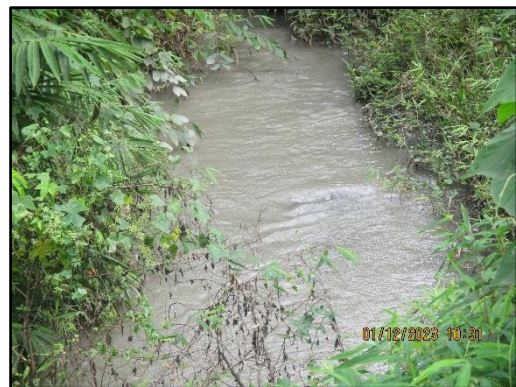
ภาพที่ 2.4 บ่อดักตะกอนในพื้นที่โครงการ

| มาตรการป้องกันและแก้ไขผลกระทบสิ่งแวดล้อม | รายละเอียดการปฏิบัติจริงตามมาตรการฯ | ปัญหา อุปสรรค ที่ไม่สามารถปฏิบัติตาม มาตรการ และแนวทางแก้ไข | ภาพถ่าย/เอกสารประกอบผล การปฏิบัติตามมาตรการฯ |
|--|--|---|--|
| ระยะเตรียมการ 1. ขุดบ่อดักตะกอน จำนวน 2 บ่อ คือ ขนาด 20x15x5 เมตร (กxยxล) และ บ2 มีลักษณะเป็นรูปสามเหลี่ยม มีความลึกประมาณ 4 เมตร เพื่รองรับน้ำไหลบ่าจากพื้นที่เก็บกองเปลือกดิน รวมถึงป้องกันการแพร่กระจายของตะกอนดินและน้ำขุ่นขึ้นออกสู่พื้นที่ภายนอก | - โครงการได้ขุดบ่อดักตะกอน จำนวน 2 บ่อ คือ ขนาด 20x15x5 เมตร (กxยxล) และ บ2 มีลักษณะเป็นรูปสามเหลี่ยม มีความลึกประมาณ 4 เมตร เพื่รองรับน้ำไหลบ่าจากพื้นที่เก็บกองเปลือกดิน รวมถึงป้องกันการแพร่กระจายของตะกอนดินและน้ำขุ่นขึ้นออกสู่พื้นที่ภายนอก ตามแผนผังการทำเหมืองของโครงการ | - | - เอกสารแนบที่ 2.5 แผนผังการทำเหมือง - ภาพที่ 2.4 บ่อดักตะกอนในพื้นที่โครงการ |

| มาตรการป้องกันและแก้ไขผลกระทบสิ่งแวดล้อม | รายละเอียดการปฏิบัติตามมาตรการฯ | ปัญหา อุปสรรค ที่ไม่สามารถปฏิบัติตาม มาตรการ และแนวทางแก้ไข | ภาพถ่าย/เอกสารประกอบผล การปฏิบัติตามมาตรการฯ |
|---|---|---|--|
| 1.5 อุทกวิทยาและคุณภาพน้ำ 1. หากพบว่ามียะดุน้ำในบ่อดักตะกอนมากกว่า 50 เปอร์เซ็นต์ ของปริมาตรบ่อ ต้องรีบทำการขุดลอกตะกอนดินขึ้นมาเก็บกองไว้บนคันทำนบดินหรือนำไปใช้ประโยชน์ | - โครงการได้ทำการขุดบ่อดักตะกอน ทำให้ยังไม่มีตะกอนเกิดขึ้นในบ่อดักตะกอน ทั้งนี้ หากพบว่ามียะดุน้ำในบ่อดักตะกอนมากกว่า 50 เปอร์เซ็นต์ของปริมาตรบ่อ จะทำการขุดลอกตะกอนดินขึ้นมาเก็บกองไว้บนคันทำนบดินหรือนำไปใช้ประโยชน์ | - | - เอกสารแนบที่ 2.18 การขุดลอกตะกอนดินในบ่อดักตะกอน - ภาพที่ 2.2 คันทำนบดินรอบพื้นที่โครงการ - ภาพที่ 2.4 บ่อดักตะกอนในพื้นที่โครงการ |
| 4. หากต้องการระบายน้ำฝนไหลบ่าออกนอกพื้นที่โครงการ ให้ทำการตรวจวัดค่า pH ก่อนการระบายออกทุกครั้ง หากค่า pH ไม่อยู่ในเกณฑ์มาตรฐาน (ค่ามาตรฐานอยู่ในช่วง pH 5-9) ให้ทำการโรยปูนขาวลงในน้ำเพื่อลดความเป็นกรดของน้ำ จนกระทั่งค่า pH อยู่ในเกณฑ์มาตรฐานจึงสามารถปล่อยออกนอกพื้นที่โครงการ | - ทางโครงการได้ออกแบบหน้าเหมืองให้น้ำฝนไหลลงบ่อดักตะกอน ทั้งนี้ จะไม่มีการระบายออกนอกโครงการ หากโครงการระบายน้ำฝนไหลบ่าออกนอกพื้นที่โครงการ จะทำการตรวจวัดค่า pH ก่อนการระบายออกทุกครั้ง หากค่า pH ไม่อยู่ในเกณฑ์มาตรฐาน (ค่ามาตรฐานอยู่ในช่วง pH 5-9) จะทำการโรยปูนขาวลงในน้ำเพื่อลดความเป็นกรดของน้ำ จนกระทั่งค่า pH อยู่ในเกณฑ์มาตรฐานจึงจะปล่อยออกนอกพื้นที่โครงการ | - | - ภาพที่ 2.4 บ่อดักตะกอนในพื้นที่โครงการ |

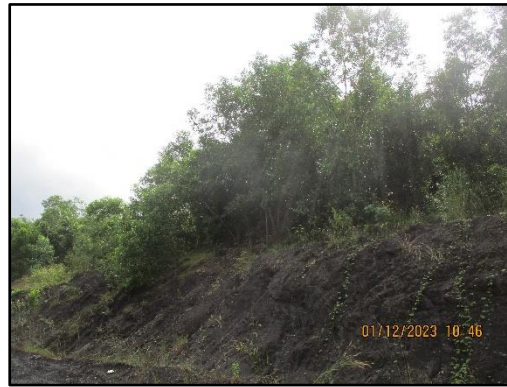
ภาพที่ 2.5 การปลูกไม้ยืนต้นบริเวณแนวคันนบดิน

| มาตรการป้องกันและแก้ไขผลกระทบสิ่งแวดล้อม | รายละเอียดการปฏิบัติตามมาตรการฯ | ปัญหา อุปสรรค ที่ไม่สามารถปฏิบัติตาม มาตรการ และแนวทางแก้ไข | ภาพถ่าย/เอกสารประกอบผล การปฏิบัติตามมาตรการฯ |
|--|---|---|--|
| <p>6. ปลุกไม้ยืนต้นโตเร็ว หรือไม้ยืนต้นโตเร็วประจำถิ่น หรือไม้ชนิดอื่นตามความเหมาะสม ในบริเวณที่เอื้ออำนวยต่อการปลูก ได้แก่ บริเวณโดยรอบพื้นที่โครงการ บริเวณแนวคันนบดิน บริเวณพื้นที่ว่างที่ไม่มีการใช้ประโยชน์ และปลูกพืชคลุมดิน เช่น หญ้าแฝก พืชตระกูลถั่วไว้บนคันนบดินเพื่อช่วยยึดหน้าดิน และลดการชะล้างพังทลายของคันนบดิน</p> | <p>- โครงการได้ปลูกไม้ยืนต้นโตเร็ว หรือไม้ยืนต้นโตเร็วประจำถิ่น หรือไม้ชนิดอื่นตามความเหมาะสม ในบริเวณที่เอื้ออำนวยต่อการปลูก ได้แก่ บริเวณโดยรอบพื้นที่โครงการ บริเวณแนวคันนบดิน บริเวณพื้นที่ว่างที่ไม่มีการใช้ประโยชน์ และปลูกพืชคลุมดิน เพื่อลดการชะล้างพังทลายของคันนบดิน</p> | - | - ภาพที่ 2.5 การปลูกไม้ยืนต้นบริเวณแนวคันนบดิน |

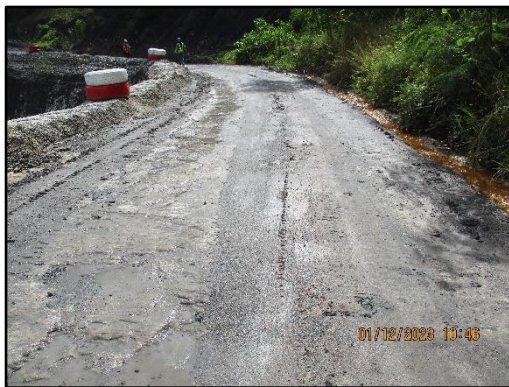
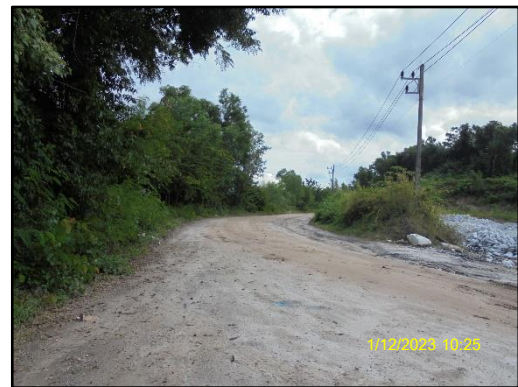
ภาพที่ 2.6 สภาพเส้นทางลำเลียงแร่ที่ปรับแต่งผิวถนนและบดอัดแน่น

| มาตรการป้องกันและแก้ไขผลกระทบสิ่งแวดล้อม | รายละเอียดการปฏิบัติจริงตามมาตรการฯ | ปัญหา อุปสรรค ที่ไม่สามารถปฏิบัติตาม มาตรการ และแนวทางแก้ไข | ภาพถ่าย/เอกสารประกอบผล การปฏิบัติตามมาตรการฯ |
|--|--|---|--|
| ระยะเตรียมการ (ต่อ) 7. ปรับปรุงเส้นทางลำเลียงแร่ และเส้นทางเข้าสู่พื้นที่โครงการ โดยการบดอัดให้แน่นและปรับแต่งผิวถนนให้สามารถใช้ได้ทุกฤดู เพื่อใช้ในการลำเลียงเครื่องจักรอุปกรณ์สำหรับเปิดทำเหมืองและลำเลียงขนส่งแร่ | - โครงการได้ทำการปรับปรุงเส้นทางลำเลียงแร่ และเส้นทางเข้าสู่พื้นที่โครงการ โดยการบดอัดให้แน่นและปรับแต่งผิวถนนให้สามารถใช้ได้ทุกฤดู เพื่อใช้ในการลำเลียงเครื่องจักรอุปกรณ์สำหรับเปิดทำเหมืองและลำเลียงขนส่งแร่ | - | - ภาพที่ 2.6 สภาพเส้นทางลำเลียงแร่ที่ปรับแต่งผิวถนนและบดอัดแน่น |

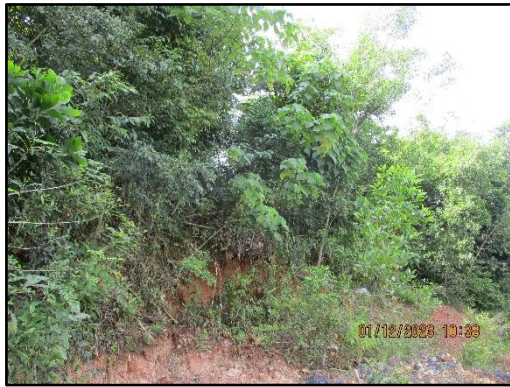
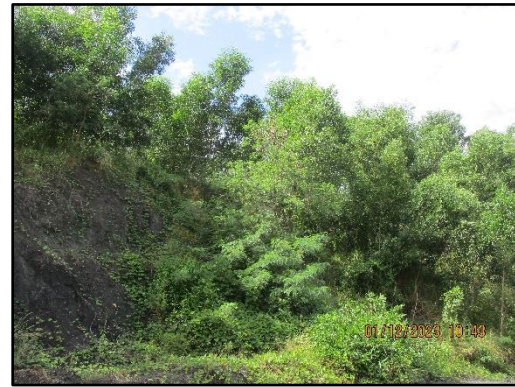
ภาพที่ 2.14 สภาพป่าที่เว้นจากการทำเหมือง

| มาตรการป้องกันและแก้ไขผลกระทบสิ่งแวดล้อม | รายละเอียดการปฏิบัติตามมาตรการฯ | ปัญหา อุปสรรค ที่ไม่สามารถปฏิบัติตาม มาตรการ และแนวทางแก้ไข | ภาพถ่าย/เอกสารประกอบผล การปฏิบัติตามมาตรการฯ |
|--|---|---|---|
| 1. ทรัพยากรสิ่งแวดล้อม ทางกายภาพ 1.1 สภาพภูมิประเทศ 1. บริเวณที่ไม่เกี่ยวข้องกับการทำเหมืองหรือกิจกรรมต่างๆ ของโครงการต้องรักษาให้คงสภาพเดิมให้มากที่สุด ทั้งนี้ เพื่อช่วย เป็นแนวป้องกันผลกระทบ (Buffer Zone) อีกทางหนึ่ง | - โครงการได้กำหนดให้พื้นที่ที่ไม่เกี่ยวข้องกับการทำเหมืองหรือ กิจกรรมต่างๆ ของโครงการ ต้องรักษาให้คงสภาพเดิมให้มากที่สุด ทั้งนี้ เพื่อช่วยเป็นแนวป้องกันผลกระทบ (Buffer Zone) อีกทางหนึ่ง ตามแผนผังการทำเหมือง | - | - เอกสารแนบที่ 2.5 แผนผัง การทำเหมือง - ภาพที่ 2.14 สภาพป่าที่เว้น จากการทำเหมือง |
| 4. ให้ตรวจสอบและดูแลสภาพโดยรอบพื้นที่โครงการให้มี สภาพมั่นคงแข็งแรง และหากพบว่าบริเวณใดมีปัญหาต้อง ดำเนินการซ่อมแซมทันที พร้อมทั้งบำรุงรักษาพืชคลุมดิน และ พันธุ์ไม้ยืนต้นที่ปลูกไว้ให้เจริญเติบโตอยู่เสมอ | - โครงการได้ตรวจสอบและดูแลสภาพโดยรอบพื้นที่โครงการให้มี สภาพมั่นคงแข็งแรง และหากพบว่าบริเวณใดมีปัญหาจะดำเนินการ ซ่อมแซมทันที เมื่อเริ่มดำเนินการทำเหมือง | - | - ภาพที่ 2.14 สภาพป่าที่เว้น จากการทำเหมือง |

| มาตรการป้องกันและแก้ไขผลกระทบสิ่งแวดล้อม | รายละเอียดการปฏิบัติจริงตามมาตรการฯ | ปัญหา อุปสรรค ที่ไม่สามารถปฏิบัติตาม มาตรการ และแนวทางแก้ไข | ภาพถ่าย/เอกสารประกอบผล การปฏิบัติตามมาตรการฯ |
|---|---|---|---|
| 2. ทรัพยากรสิ่งแวดล้อมทางชีวภาพ 2.1 นิเวศวิทยาบนบก 1. บริเวณใดเกี่ยวข้องกับการทำเหมืองหรือกิจกรรมที่เกี่ยวข้องกับการทำเหมืองต้องรักษาสภาพธรรมชาติเดิมไว้ให้มากที่สุด | - โครงการได้กำหนดให้บริเวณใดเกี่ยวข้องกับการทำเหมืองหรือกิจกรรมที่เกี่ยวข้องกับการทำเหมืองต้องรักษาสภาพธรรมชาติเดิมไว้ให้มากที่สุด ตามแผนผังการทำเหมือง ประจำปี 2566 โดยดำเนินการฟื้นฟูสภาพภายหลังการทำเหมือง จัดเตรียมกล้าไม้เพื่อปลูกในงานฟื้นฟูในพื้นที่ 0.5 ไร่ ทั้งหมด 3 ชนิด จำนวนทั้งสิ้น 100 ต้น รูปแบบการปลูกโดยใช้ชนิดพันธุ์ไม้แบบผสมผสานโดยใช้หลักการ ปลูกไม้ 3 อย่าง โดยจะปลูกจำนวน 100 ต้น/ครั้งไร่ และเตรียมเมล็ดพันธุ์ถั่วฮามาต้า จำนวน 2 กิโลกรัม เพื่อใช้เป็นพืชคลุมดิน และดินพร้อมปลูกจำนวน 25 ถุง เพื่อใช้รองก้นหลุมต้นไม้ที่ปลูก โครงการได้จัดทำรายงานแผนและผลการดำเนินการฟื้นฟูพื้นที่เหมืองแร่ประจำปี 2566 เพื่อรายงานต่อหน่วยงานที่เกี่ยวข้องทราบ เมื่อวันที่ 11 มกราคม 2567 | - | - เอกสารแนบที่ 2.3 แผนรายงานการฟื้นฟูสภาพแวดล้อมภายหลังผ่านการทำเหมือง ประจำปี 2566 - เอกสารแนบที่ 2.4 รายงานแผนและผลการดำเนินงานด้านการฟื้นฟูพื้นที่ที่ผ่านการทำเหมือง ประจำปี 2566 - เอกสารแนบที่ 2.5 แผนผังการทำเหมือง - ภาพที่ 2.14 สภาพป่าที่เว้นจากการทำเหมือง |

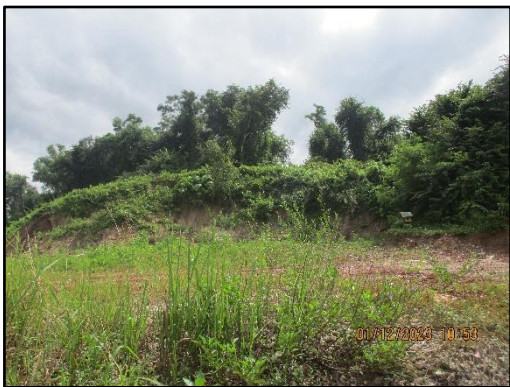
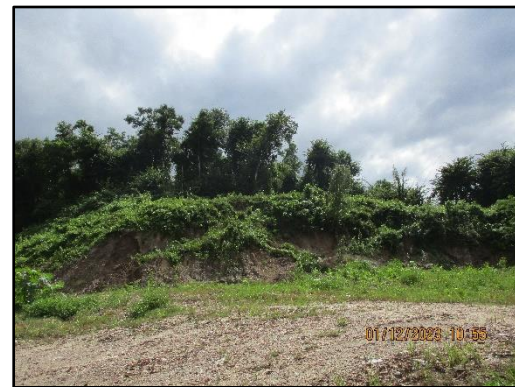
ภาพที่ 2.15 พื้นที่เก็บกองเปลือกดิน

| มาตรการป้องกันและแก้ไขผลกระทบสิ่งแวดล้อม | รายละเอียดการปฏิบัติตามมาตรการฯ | ปัญหา อุปสรรค ที่ไม่สามารถปฏิบัติตาม มาตรการ และแนวทางแก้ไข | ภาพถ่าย/เอกสารประกอบผล การปฏิบัติตามมาตรการฯ |
|--|---|---|---|
| 2. ให้นำเปลือกดินที่เกิดขึ้นไปใช้ในการปรับสภาพพื้นที่บริเวณ ต่างๆ ในเขตพื้นที่โครงการ เช่น ปรับพื้นที่เส้นทางขนส่ง และคัน ดินรอบพื้นที่โครงการ ส่วนที่เหลือจะนำมาเก็บกองไว้บริเวณ พื้นที่เก็บกองที่เตรียมไว้ โดยไม่ปล่อยให้กองกระจายอยู่ บริเวณหน้าเหมือง | - โครงการจะกำหนดให้นำเปลือกดินไปใช้ในการปรับสภาพพื้นที่ บริเวณต่างๆ ในเขตพื้นที่โครงการ เช่น ปรับพื้นที่เส้นทางขนส่ง และ คันดินรอบพื้นที่โครงการ ส่วนที่เหลือจะนำมาเก็บกองไว้บริเวณพื้นที่ เก็บกองที่เตรียมไว้ โดยไม่ปล่อยให้กองกระจายอยู่บริเวณหน้า เหมือง เมื่อเริ่มดำเนินการทำเหมือง | - | - ภาพที่ 2.2 คันทำนบกั้นรอบ พื้นที่โครงการ - ภาพที่ 2.6 สภาพเส้นทาง ลำเลียงแร่ที่ปรับแต่งผิวถนน และบดอัดแน่น - ภาพที่ 2.15 พื้นที่เก็บกอง เปลือกดิน |
| 3. การเก็บกองเปลือกดิน กำหนดให้ทำการเก็บกองเปลือกดิน เป็นชั้น 2 ชั้น สูงชั้นละประมาณ 6.5 เมตร ความลาดชันของกอง เปลือกดินไม่เกิน 35 องศา ส่วนคันดินจะมีลักษณะเป็นรูป สี่เหลี่ยมคางหมู ฐานกว้างประมาณ 3 เมตร สูงประมาณ 1.5 เมตร และยอดคันกว้างประมาณ 1 เมตร รอบพื้นที่ทำเหมือง | - โครงการจะกำหนดให้กองเปลือกดินเป็นชั้น 2 ชั้น สูงชั้นละ ประมาณ 6.5 เมตร ความลาดชันของกองเปลือกดินไม่เกิน 35 องศา ส่วนคันดินจะมีลักษณะเป็นรูปสี่เหลี่ยมคางหมู ฐานกว้างประมาณ 3 เมตร สูงประมาณ 1.5 เมตร และยอดคันกว้างประมาณ 1 เมตร รอบ พื้นที่ทำเหมือง เมื่อเริ่มดำเนินการทำเหมือง | - | - ภาพที่ 2.2 คันทำนบกั้นรอบ พื้นที่โครงการ - ภาพที่ 2.15 พื้นที่เก็บกอง เปลือกดิน |

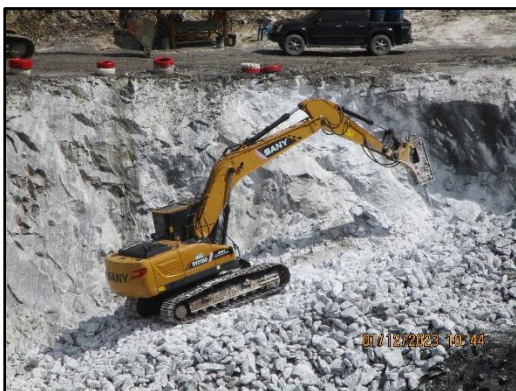
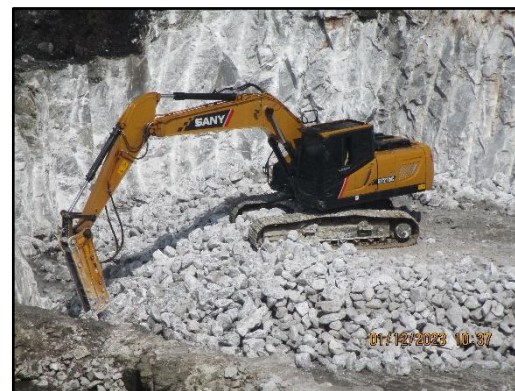
ภาพที่ 2.16 การใช้เครื่องจักร Surface Miner มาใช้ในการทำเหมือง

| มาตรการป้องกันและแก้ไขผลกระทบสิ่งแวดล้อม | รายละเอียดการปฏิบัติตามมาตรการฯ | ปัญหา อุปสรรค ที่ไม่สามารถปฏิบัติตาม มาตรการ และแนวทางแก้ไข | ภาพถ่าย/เอกสารประกอบผล การปฏิบัติตามมาตรการฯ |
|--|---|---|---|
| 2. ให้ใช้เครื่องมือในการเจาะระเบิดและย่อยหินชนิดที่มี อุปกรณ์ควบคุมฝุ่น และกำหนดให้ระเบิดหน้าเหมืองไม่เกินวันละ 1 ครั้ง ในช่วงเวลา 15.30-16.30 น. | - โครงการมีการทำเหมืองโดยใช้วิธีการทุบด้วย Hydraulic Breaker เพื่อลดการฟุ้งกระจายของฝุ่น | - | - ภาพที่ 2.16 การใช้ เครื่องจักร Surface Miner มาใช้ในการทำเหมือง |

| มาตรการป้องกันและแก้ไขผลกระทบสิ่งแวดล้อม | รายละเอียดการปฏิบัติตามมาตรการฯ | ปัญหา อุปสรรค ที่ไม่สามารถปฏิบัติตาม มาตรการ และแนวทางแก้ไข | ภาพถ่าย/เอกสารประกอบผล การปฏิบัติตามมาตรการฯ |
|---|--|---|--|
| <p>1.3 ระดับเสียง</p> <p>1. กำหนดให้ใช้วัตถุระเบิดไม่เกิน 36.9 กิโลกรัมต่อจังหวัด และทำการระเบิดวันละไม่เกิน 1 ครั้ง ในช่วงเวลาประมาณ 15.30-16.30 น. โดยก่อนและหลังทำการจุดระเบิดทุกครั้ง จะต้องให้สัญญาณเสียงแฉ่งเตือนในบริเวณพื้นที่โครงการ ให้ได้ยินโดยทั่วถึงกันในรัศมีไม่น้อยกว่า 500 เมตร รวมทั้งจัดเจ้าหน้าที่ตรวจตราพื้นที่ดังกล่าว เพื่อให้แน่ใจว่าไม่มีบุคคลอยู่ในขณะระเบิด</p> | <p>- โครงการมีการทำเหมืองโดยใช้วิธีการทุบด้วย Hydraulic Breaker เพื่อลดการฟุ้งกระจายของฝุ่น หากมีการใช้ระเบิดโครงการจะกำหนดให้ใช้วัตถุระเบิดไม่เกิน 36.9 กิโลกรัมต่อจังหวัด และกำหนดให้ระเบิดหน้าเหมืองวันละ 1 ครั้ง ในช่วงเวลา 15.30-16.30 น. เท่านั้น รวมทั้งก่อนและหลังทำการจุดระเบิดทุกครั้ง จะให้สัญญาณเสียงแฉ่งเตือนในบริเวณพื้นที่โครงการโดยทั่วถึงกันในรัศมีไม่น้อยกว่า 500 เมตร รวมทั้งจัดเจ้าหน้าที่ตรวจตราพื้นที่ เพื่อให้แน่ใจว่าไม่มีบุคคลอยู่ในขณะระเบิด</p> | - | - ภาพที่ 2.16 การใช้เครื่องจักร Surface Miner มาใช้ในการทำเหมือง |

| มาตรการป้องกันและแก้ไขผลกระทบสิ่งแวดล้อม | รายละเอียดการปฏิบัติตามมาตรการฯ | ปัญหา อุปสรรค ที่ไม่สามารถปฏิบัติตาม มาตรการ และแนวทางแก้ไข | ภาพถ่าย/เอกสารประกอบผล การปฏิบัติตามมาตรการฯ |
|--|--|---|--|
| <p>1.4 การใช้วัตถุระเบิดและการขนส่งวัตถุระเบิด</p> <p>1. กำหนดให้ทำการระเบิดไม่เกินวันละ 1 ครั้ง ในช่วงเวลาประมาณ 15.30 –16.30 น. ซึ่งจะต้องแจ้งให้พนักงานของเหมืองทุกคนทราบ และให้มีสัญญาณแจ้งเตือนก่อนทำการจุดระเบิดให้ได้ยินโดยทั่วถึงในรัศมีไม่น้อยกว่า 500 เมตร พร้อมทั้งให้เจ้าหน้าที่ตรวจตราในรัศมี 100 เมตร ทุกครั้งก่อนการระเบิด เพื่อให้แน่ใจว่าไม่มีประชาชนเข้ามาใกล้พื้นที่ในขณะระเบิด</p> <p>2. ให้ทำการบันทึกรายงานการใช้วัตถุระเบิดทุกครั้งที่มีการเจาะระเบิด และเก็บไว้ให้เจ้าหน้าที่ที่เกี่ยวข้องสามารถตรวจสอบได้ตลอดเวลา</p> | <p>- โครงการมีการทำเหมืองโดยใช้วิธีการทุบด้วย Hydraulic Breaker เพื่อลดการฟุ้งกระจายของฝุ่น หากมีการใช้ระเบิดโครงการจะกำหนดให้ใช้วัตถุระเบิดไม่เกิน 36.9 กิโลกรัมต่อจังหวัด และกำหนดให้ระเบิดหน้าเหมืองวันละ 1 ครั้ง ในช่วงเวลา 15.30-16.30 น. เท่านั้น รวมทั้งก่อนและหลังทำการจุดระเบิดทุกครั้ง จะให้สัญญาณเสียงแจ้งเตือนในบริเวณพื้นที่โครงการโดยทั่วถึงกันรัศมีไม่น้อยกว่า 500 เมตร พร้อมทั้งให้เจ้าหน้าที่ตรวจตราในรัศมี 100 เมตร ทุกครั้งก่อนการระเบิด เพื่อให้แน่ใจว่าไม่มีประชาชนเข้ามาใกล้พื้นที่ในขณะระเบิด รวมทั้งทำการบันทึกรายงานการใช้วัตถุระเบิดทุกครั้งที่มีการเจาะระเบิด และเก็บไว้ให้เจ้าหน้าที่ที่เกี่ยวข้องสามารถตรวจสอบได้ตลอดเวลา</p> | - | - ภาพที่ 2.16 การใช้เครื่องจักร Surface Miner มาใช้ในการทำเหมือง |

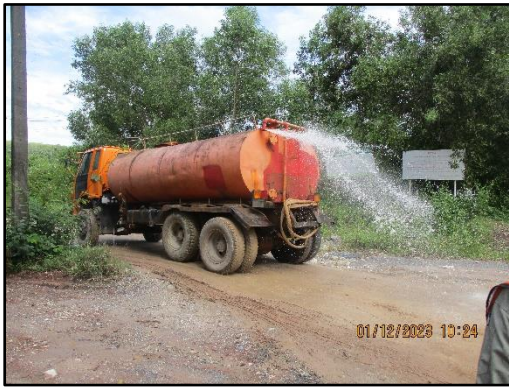
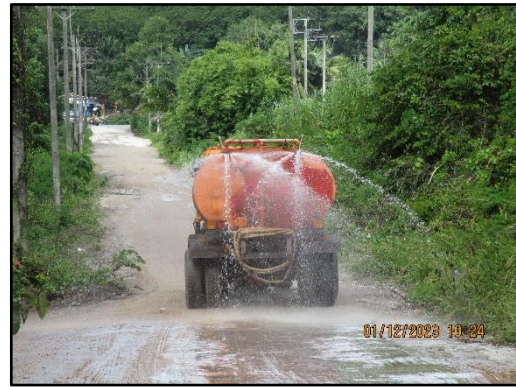
ภาพที่ 2.17 รถฉีดพรมน้ำบริเวณหน้าเหมืองและบริเวณเส้นทางขนแร่

| มาตรการป้องกันและแก้ไขผลกระทบสิ่งแวดล้อม | รายละเอียดการปฏิบัติตามมาตรการฯ | ปัญหา อุปสรรค ที่ไม่สามารถปฏิบัติตาม มาตรการ และแนวทางแก้ไข | ภาพถ่าย/เอกสารประกอบผล การปฏิบัติตามมาตรการฯ |
|--|---|---|---|
| 3. ฉีดพรมน้ำวันละไม่น้อยกว่า 3 ครั้ง บริเวณหน้าเหมืองและ บริเวณถนนที่เป็นลูกรัง ภายในพื้นที่โครงการให้ชุ่มชื้นอยู่เสมอ | - โครงการได้ทำการฉีดพรมน้ำวันละไม่น้อยกว่า 3 ครั้ง บริเวณหน้า เหมืองและบริเวณถนนที่เป็นลูกรัง ภายในพื้นที่โครงการให้ชุ่มชื้นอยู่ เสมอ | - | - ภาพที่ 2.17 รถฉีดพรมน้ำ บริเวณหน้าเหมืองและบริเวณ เส้นทางขนแร่ |

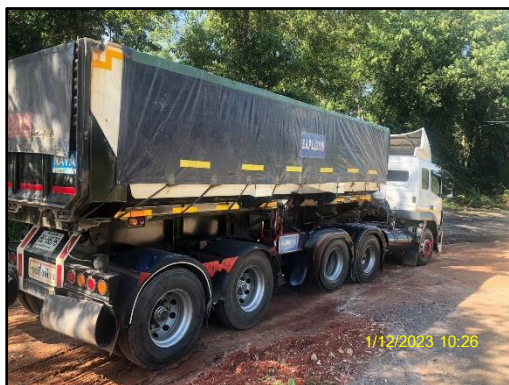
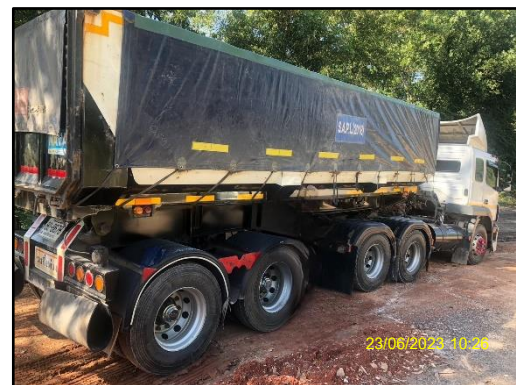
ภาพที่ 2.19 การใช้ผ้าใบปิดคลุมกระบะท้ายรถบรรทุกให้มิดชิด

| มาตรการป้องกันและแก้ไขผลกระทบสิ่งแวดล้อม | รายละเอียดการปฏิบัติจริงตามมาตรการฯ | ปัญหา อุปสรรค ที่ไม่สามารถปฏิบัติตาม มาตรการ และแนวทางแก้ไข | ภาพถ่าย/เอกสารประกอบผล การปฏิบัติตามมาตรการฯ |
|--|--|---|--|
| 1.2.2 บริเวณเส้นทางขนส่งแร่ 1. กำหนดให้ในการขนส่งแร่ออกนอกพื้นที่โครงการทุก ครั้ง จะต้องใช้ผ้าใบปิดคลุมรถบรรทุกเพื่อป้องกันการตก หล่นของแร่และการฟุ้งกระจายของฝุ่นแร่ | - โครงการกำหนดให้ในการขนส่งแร่ออกนอกพื้นที่โครงการทุกครั้ง จะต้องใช้ผ้าใบปิดคลุมรถบรรทุกเพื่อป้องกันการตกหล่นของแร่และ การฟุ้งกระจายของฝุ่นแร่ | - | - ภาพที่ 2.18 การดักแร่ใส่ รถบรรทุก - ภาพที่ 2.19 การใช้ผ้าใบปิด คลุมกระบะท้ายรถบรรทุกให้ มิดชิด |

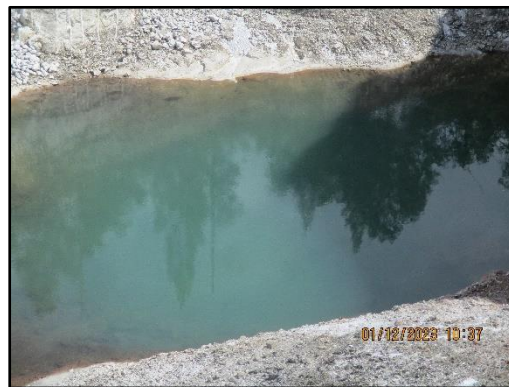
ภาพที่ 2.21 บ่อกักเก็บน้ำ (sump)

| มาตรการป้องกันและแก้ไขผลกระทบสิ่งแวดล้อม | รายละเอียดการปฏิบัติตามมาตรการฯ | ปัญหา อุปสรรค ที่ไม่สามารถปฏิบัติตาม มาตรการ และแนวทางแก้ไข | ภาพถ่าย/เอกสารประกอบผล การปฏิบัติตามมาตรการฯ |
|---|---|---|--|
| 2. ให้ขุดบ่อกักเก็บน้ำ (sump) บริเวณหน้าเหมือง เพื่อใช้ในการรองรับน้ำฝนบริเวณหน้าเหมืองให้ไหลมารวมกัน โดยบ่อกักเก็บน้ำจะเปลี่ยนแปลงตำแหน่งไปตามสภาพหน้างานและความเหมาะสมของการทำเหมืองขณะนั้น | - โครงการได้ขุดบ่อกักเก็บน้ำ (sump) บริเวณหน้าเหมือง เพื่อใช้ในการรองรับน้ำฝนบริเวณหน้าเหมืองให้ไหลมารวมกัน โดยบ่อกักเก็บน้ำจะเปลี่ยนแปลงตำแหน่งไปตามสภาพหน้างานและความเหมาะสมของการทำเหมืองขณะนั้น | - | - ภาพที่ 2.21 บ่อกักเก็บน้ำ (sump) |

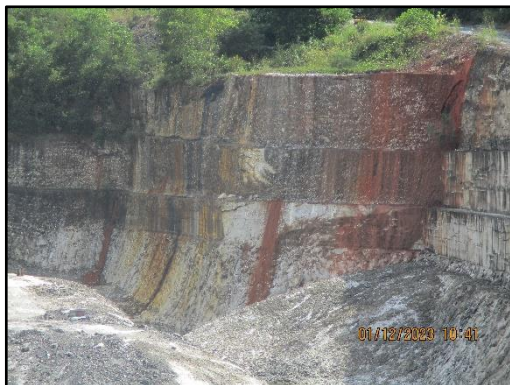
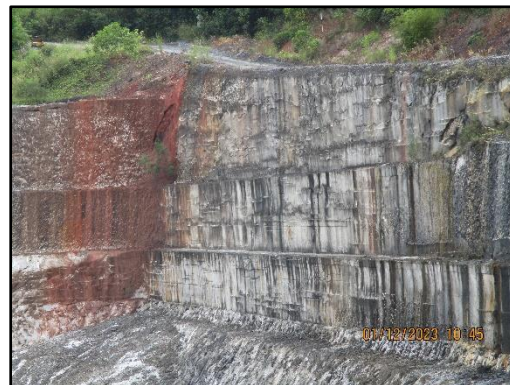
ภาพที่ 2.22 เปิดหน้าเหมืองแบบขั้นบันได

| มาตรการป้องกันและแก้ไขผลกระทบสิ่งแวดล้อม | รายละเอียดการปฏิบัติตามมาตรการฯ | ปัญหา อุปสรรค ที่ไม่สามารถปฏิบัติตาม มาตรการ และแนวทางแก้ไข | ภาพถ่าย/เอกสารประกอบผล การปฏิบัติตามมาตรการฯ |
|---|---|---|---|
| 2. เปิดหน้าเหมือง เป็นลักษณะขั้นบันได โดยความสูงชั้นละประมาณ 5 เมตร มีความกว้างไม่น้อยกว่า 3.5 เมตร และความสูงชั้นละประมาณ 10 เมตร มีความกว้างไม่น้อยกว่า 7 เมตร โดยควบคุมความลาดชันสุดท้าย ไม่เกิน 45 องศา เพื่อป้องกันมิให้เกิดการพังถล่มหรือการร่วนหล่นของดินและเศษหิน | - ปัจจุบันโครงการได้ทำการเปิดหน้าเหมือง เป็นลักษณะขั้นบันได โดยความสูงชั้นละประมาณ 5 เมตร มีความกว้างไม่น้อยกว่า 3.5 เมตร และความสูงชั้นละประมาณ 10 เมตร มีความกว้างไม่น้อยกว่า 7 เมตร โดยควบคุมความลาดชันสุดท้ายไม่เกิน 45 องศา เพื่อป้องกันมิให้เกิดการพังถล่มหรือการร่วนหล่นของดินและเศษหิน | - | - ภาพที่ 2.22 เปิดหน้าเหมืองแบบขั้นบันได |
