ผลการปฏิบัติตามมาตรการติดตามตรวจสอบ

ผลกระทบสิ่งแวดล้อม

### ผลการปฏิบัติตามมาตรการติดตามตรวจสอบผลกระทบสิ่งแวดล้อม

โครงการ TELA THONGLOR ตั้งอยู่ที่ถนนซอยสุขุมวิท 55 (ถนนซอยทองหล่อ) แขวงคลองตันเหนือ เขตวัฒนา กรุงเทพมหานคร ดำเนินการโดยบริษัท เกษรวัฒนา จำกัด (ผู้พัฒนาโครงการ) โดยโครงการเป็นอาคารชุดพักอาศัยขนาดความสูง 32 ชั้น ชั้นลอย และชั้นใต้ดิน 2 ชั้น ความสูง 124.70 เมตร (ความสูงวัดถึงส่วนที่สูงที่สุด) จำนวน 1 อาคาร มีจำนวนห้องชุดพักอาศัยรวมทั้งสิ้น 84 ห้อง โดยโครงการจะปลูกสร้างบนที่ดิน จำนวน 7 แปลง ขนาดพื้นที่ดินตามโฉนดรวม 1-3-63.2 ไร่ หรือ 3,052.8 ตารางเมตร ทั้งนี้ โครงการเข้าข่ายที่จะต้องศึกษาและจัดทำรายงานการวิเคราะห์ผลกระทบสิ่งแวดล้อม ในชั้นของการขออนุญาตก่อสร้าง ตามประกาศกระทรวงทรัพยากรธรรมชาติและสิ่งแวดล้อม เรื่อง กำหนดประเภทและขนาดของโครงการหรือกิจการซึ่งต้องจัดทำรายงานการวิเคราะห์ผลกระทบสิ่งแวดล้อม และหลักเกณฑ์ วิธีการ ระเบียบปฏิบัติ และแนวทางการจัดทำรายงานการวิเคราะห์ผลกระทบสิ่งแวดล้อม พ.ศ. 2555 ที่กำหนดให้อาคารอยู่อาศัยรวมตามกฎหมายว่าด้วยการควบคุมอาคาร ที่มีจำนวนห้องพักตั้งแต่ 80 ห้องขึ้นไป หรือมีพื้นที่ใช้สอยตั้งแต่ 4,000 ตารางเมตรขึ้นไป ต้องจัดทำรายงานการวิเคราะห์ผลกระทบสิ่งแวดล้อม เสนอต่อสำนักงานนโยบายและแผนทรัพยากรธรรมชาติและสิ่งแวดล้อม (สผ.) เพื่อประกอบการพิจารณาก่

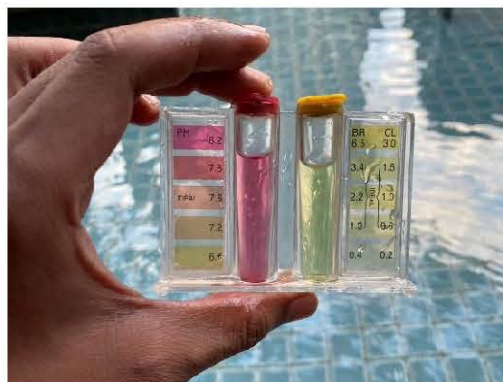
ภาพที่ 3.5.3-2 การตรวจวัด pH และ  $Cl_2$  สระว่ายน้ำ

ตามมาตรการติดตามตรวจสอบผลกระทบสิ่งแวดล้อมโครงการ TELA THONGLOR กำหนดให้โครงการต้องมีการเก็บตัวอย่าง และตรวจวิเคราะห์คุณภาพน้ำบริเวณสระว่ายน้ำของโครงการ จำนวน 2 จุด เป็นประจำทุกวัน วันละ 2 ครั้ง ครอบคลุมพื้นที่บริเวณส่วนลึกและตื้น สำหรับพารามิเตอร์ที่กำหนดให้ตรวจวิเคราะห์ ได้แก่ ค่าความเป็นกรด-ด่าง (pH) และคลอรีนอิสระ (Free Chlorine) ทั้งนี้ ปัจจุบันโครงการมีการปฏิบัติตามคล้อยตามมาตรการเป็นส่วนใหญ่ โดยโครงการมีการตรวจวิเคราะห์โดยใช้ pH Test Kit และ Chlorine Test Kit และมีความถี่ทุกวัน วันละ 2 จุด และ 2 ครั้ง ก่อนเปิดและหลังปิดบริการ (ภาพที่ 3.5.3-2) ซึ่งผลการตรวจวิเคราะห์ค่าความเป็นกรด-ด่าง แสดงดังภาคผนวก ง-1 ผลการตรวจวิเคราะห์คุณภาพน้ำในสระว่ายน้ำ : ค่าความเป็นกรด-ด่าง และคลอรีน

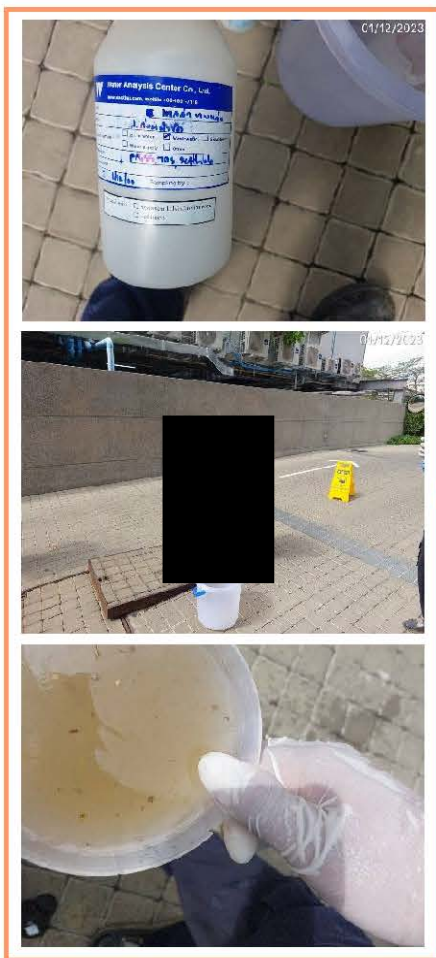
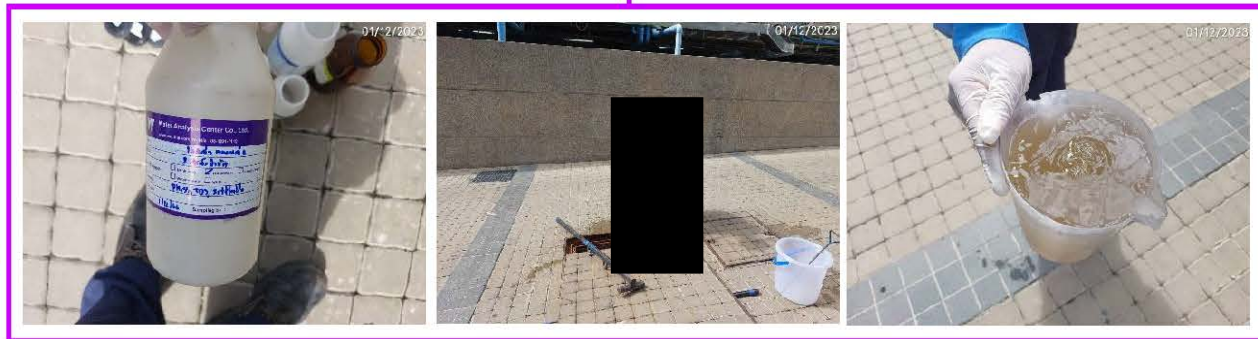
ภาพที่ 3.5.4-1 จุดตรวจวิเคราะห์คุณภาพน้ำจากระบบบำบัดน้ำเสีย

ซัลไฟด์ (Sulfide) มีค่าเกินค่ามาตรฐานเกิดจากภาวะขาดออกซิเจนในระบบบำบัด ซึ่งอาจเกิดจากการชำรุดเสียหายของเครื่องเติมอากาศในบ่อเติมอากาศ ทั้งนี้ควรตรวจสอบการใช้งานได้ของเครื่องเติมอากาศ หากพบว่าเครื่องเติมอากาศทำงานปกติอาจเพิ่มระยะเวลาการทำงานของเครื่องจักรให้นานมากขึ้น และควรให้มีตรวจวัดออกซิเจนละลายน้ำเป็นประจำ โดยจำเป็นต้องให้มีออกซิเจนละลายน้ำให้อยู่ระหว่าง 2-3 mg/L

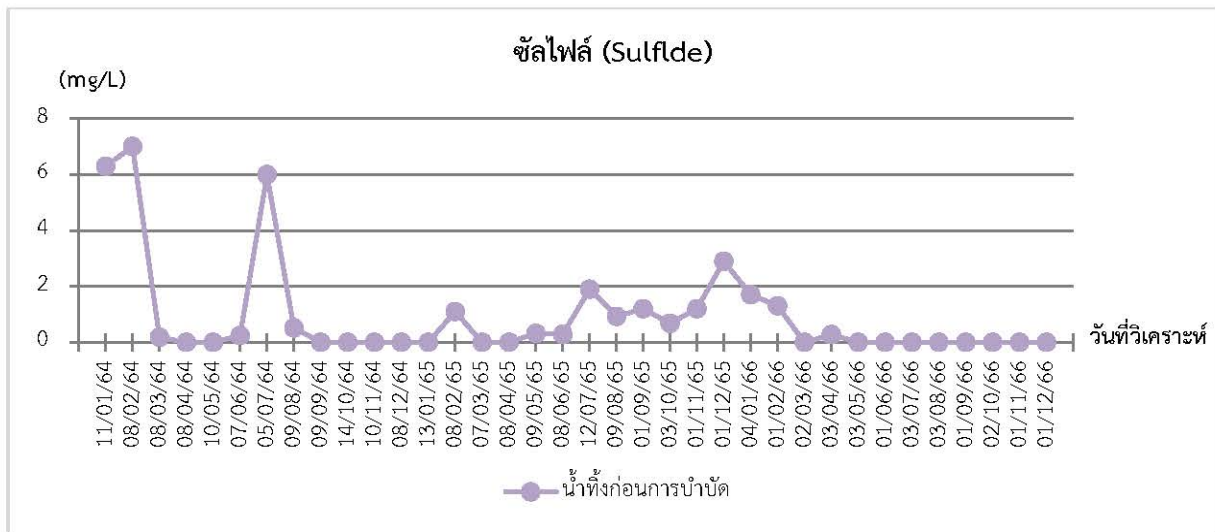
ภาพที่ 3.5.4-2 กราฟเปรียบเทียบผลการตรวจวัดคุณภาพน้ำก่อนเข้าระบบบำบัดน้ำเสียระหว่างปี 2564 ถึง ปัจจุบัน

เมื่อเปรียบเทียบผลการตรวจวิเคราะห์คุณภาพน้ำระบบบำบัดน้ำเสียโครงการ TELA THONGLOR พบว่า คุณภาพน้ำบริเวณบ่อพักน้ำฯ และจุดระบายน้ำออกจากระบบของอาคาร ส่วนใหญ่มีค่าอยู่ในเกณฑ์มาตรฐานตามประกาศกระทรวงทรัพยากรธรรมชาติและสิ่งแวดล้อม เรื่อง กำหนดมาตรฐานควบคุมการระบายน้ำทิ้ง จากอาคารบางประเภทและบางขนาด (ประเภท ค) และแนวโน้มการเปลี่ยนแปลงยังคงอยู่ในระดับที่ไม่มีความสำคัญ ดังตารางที่ 3.5.4-2 เปรียบเทียบผลการวิเคราะห์คุณภาพน้ำระบบบำบัดน้ำเสีย
