บทที่ 3

ผลการปฏิบัติตามมาตรการ
ติดตามตรวจสอบผลกระทบ
สิ่งแวดล้อม

โครงการ นิช โมโน สุขุมวิท-ปุ๊เจ้า ของบริษัท เสนา ดีเวลลอปเม้นท์ จำกัด (มหาชน)

ระหว่างเดือน กรกฎาคม - ธันวาคม พ.ศ. 2566

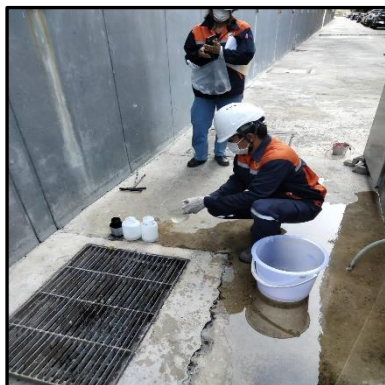
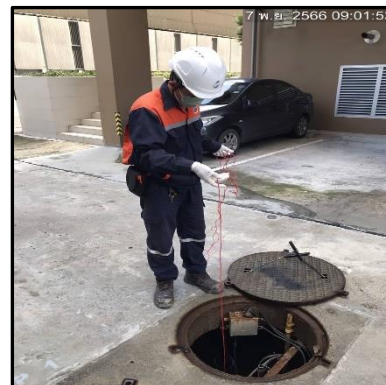
การตรวจวัดคุณภาพน้ำทิ้ง ทำการเก็บตัวอย่างคุณภาพน้ำ 4 จุด ได้แก่ น้ำทิ้งก่อนเข้าระบบบำบัด จำนวน 1 จุด น้ำทิ้งหลังออกระบบบำบัด จำนวน 1 จุด บ่อพักสุดท้ายก่อนระบายสู่ท่อสาธารณะ (บริเวณถนนสุขุมวิท) จำนวน 1 จุด และบ่อพักสุดท้ายก่อนระบายสู่ท่อสาธารณะ (บริเวณถนนปูล้านเกล้า) จำนวน 1 จุด

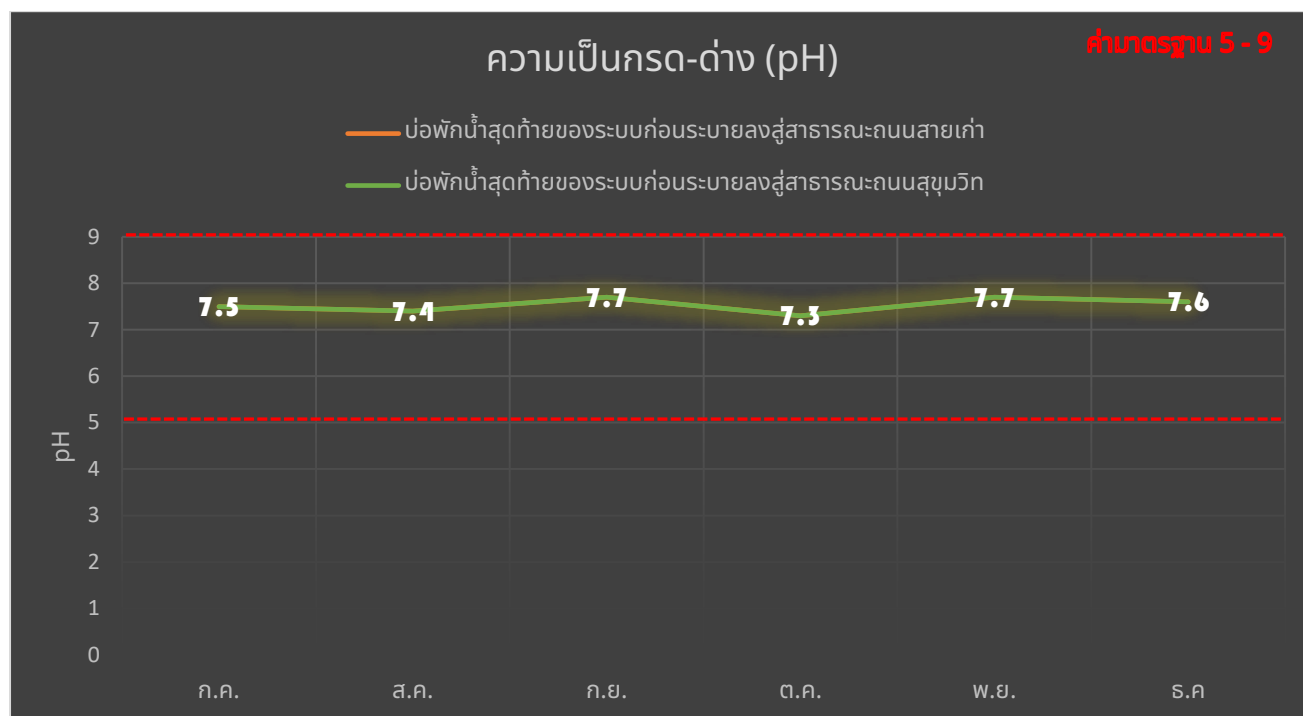
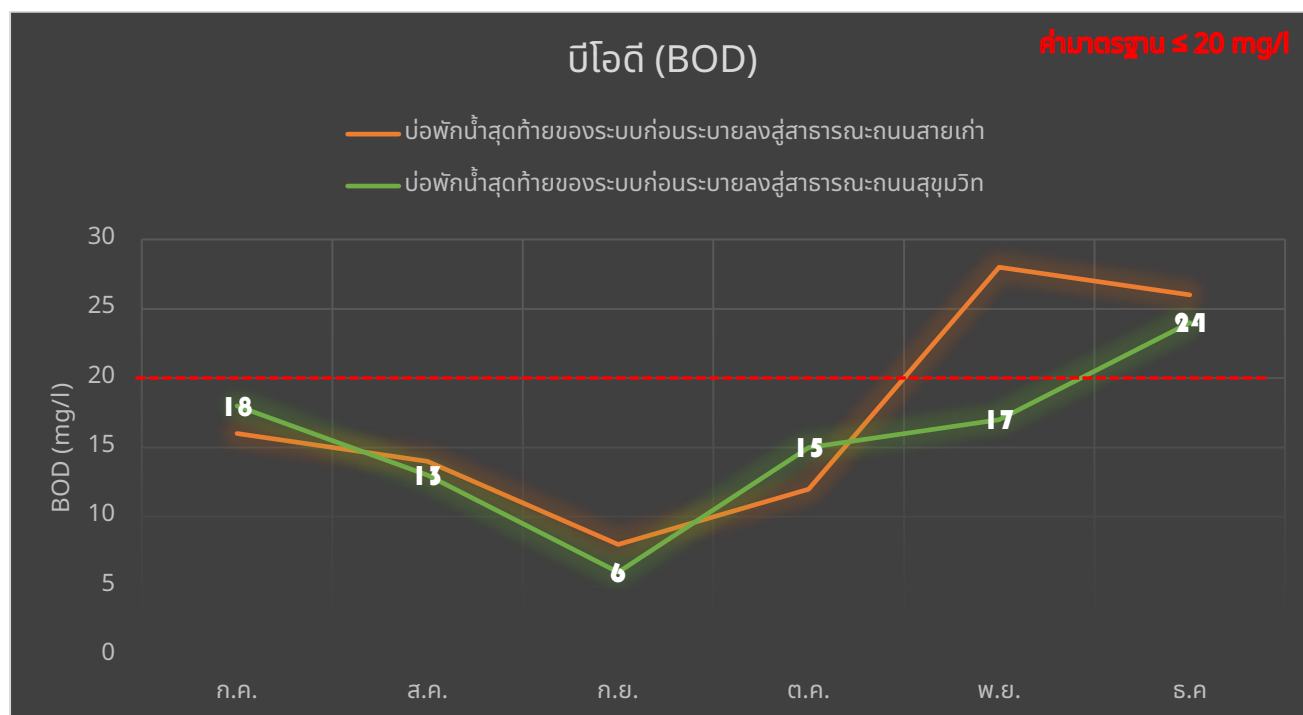
ดัชนีคุณภาพน้ำทิ้ง	หน่วย	ผลการตรวจวัด ^(๑)						ค่ามาตรฐาน ^(๒)	เกณฑ์กำหนดใน รายงานฯ ^(๓)
		4 ก.ค.	7 ส.ค.	4 ก.ย.	2 ต.ค.	8 พ.ย.	14 ธ.ค.		
pH	-	7.8	7.6	7.6	7.3	7.8	7.8	5-9	
BOD	mg/l	46	72	42	59	98	38	≤ 20	
SS	mg/l	56	60	50	45	60	48	≤ 30	
TDS	mg/l	506	520	520	500	580	500	≤ 500	
Settleable Solids	mg/l	0.1	0.1	0.4	0.0	0.2	0.1	≤ 0.5	
Sulfide	mg/l	1.2	0.2	<0.2	<0.2	0.4	<0.2	≤ 1.0	
TKN	mg/l	47.60	48.16	38.08	37.33	74.48	30.24	≤ 35	
Oil & Grease	ml/l/hr	<5	<5.0	<5	<5	<5	<5	≤ 20

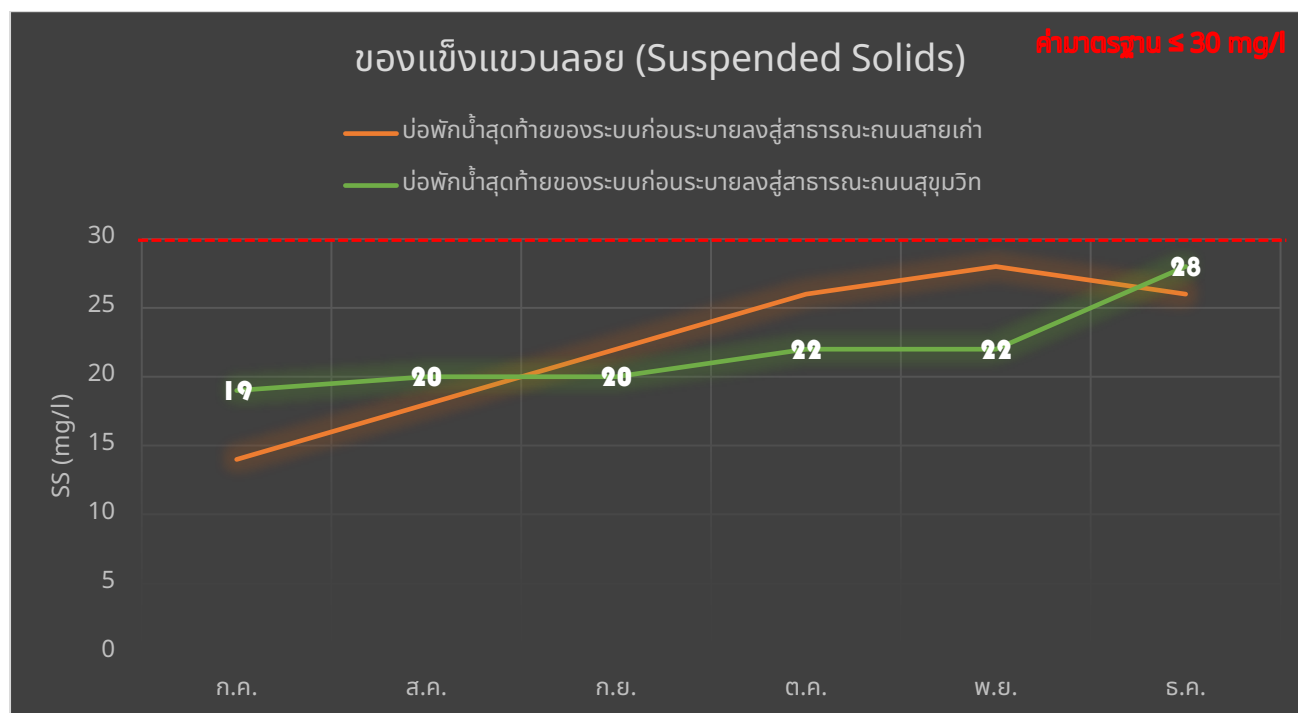
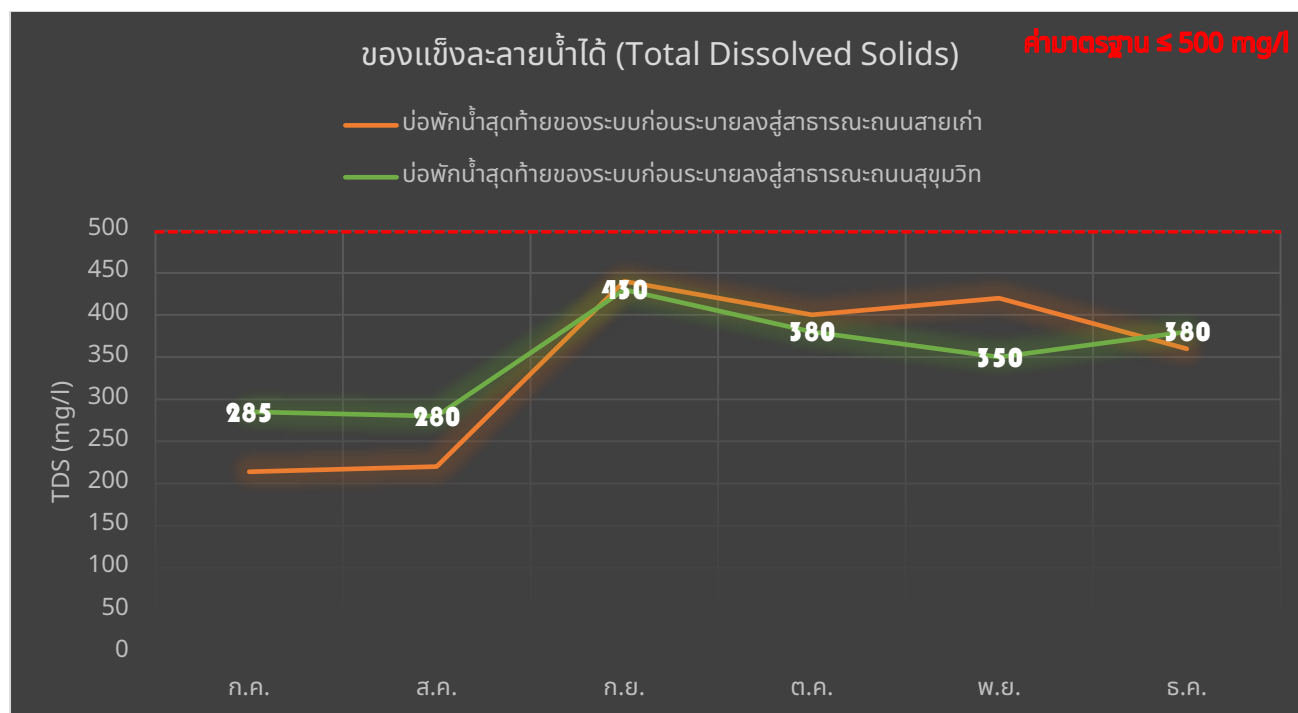
ดัชนีคุณภาพน้ำทิ้ง	หน่วย	ผลการตรวจวัด ^(๑)						ค่ามาตรฐาน ^(๒)	เกณฑ์กำหนดใน รายงานฯ ^(๓)
		4 ก.ค.	7 ส.ค.	4 ก.ย.	2 ต.ค.	8 พ.ย.	14 ธ.ค.		
pH	-	7.4	7.5	7.6	7.4	7.5	7.7	5-9	
BOD	mg/l	27	16	48	19	18	18	≤ 20	
SS	mg/l	29	28	26	28	28	30	≤ 30	
TDS	mg/l	322	330	380	420	480	440	≤ 500	
Settleable Solids	mg/l	0.2	0.1	0.1	0.0	0.0	0.0	≤ 0.5	
Sulfide	mg/l	0.3	<0.2	<0.2	<0.2	<0.2	<0.2	≤ 1.0	
TKN	mg/l	33.04	22.17	39.20	26.88	25.48	26.88	≤ 35	
Oil & Grease	ml/l/hr	<5	<5.0	<5	<5	<5	<5	≤ 20

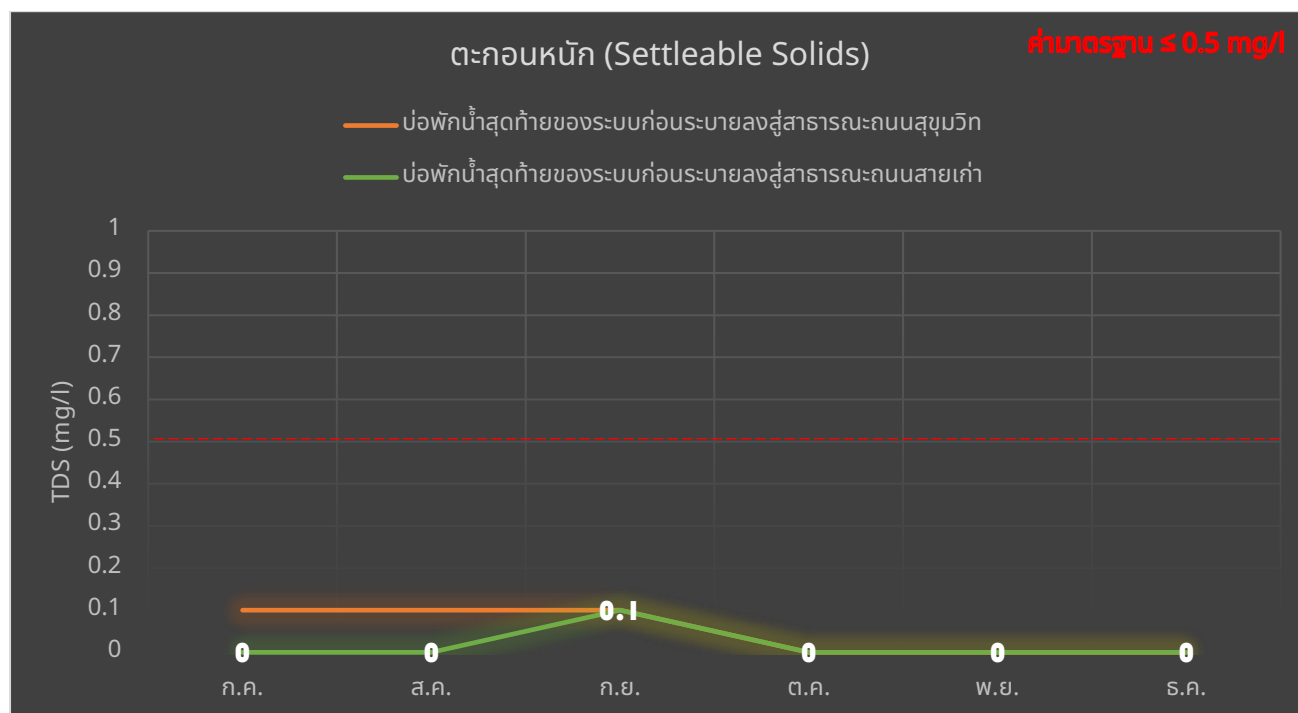
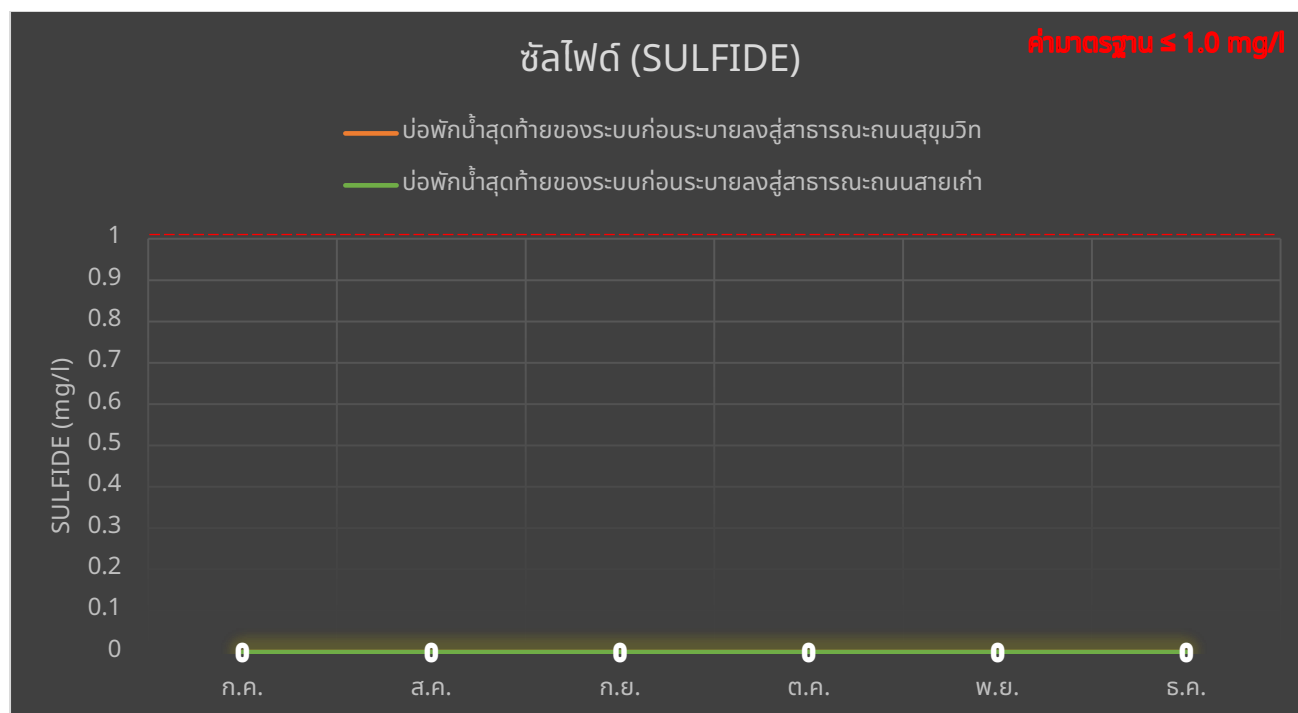
ดัชนีคุณภาพน้ำทิ้ง	หน่วย	ผลการตรวจวัด ^(๑)						ค่ามาตรฐาน ^(๒)	เกณฑ์กำหนดใน รายงานฯ ^(๓)
		4 ก.ค.	7 ส.ค.	4 ก.ย.	2 ต.ค.	8 พ.ย.	14 ธ.ค.		
pH	-	7.5	7.4	7.7	7.3	7.7	7.6	5-9	
BOD	mg/l	18	13	6	15	17	24	≤ 20	
SS	mg/l	19	20	20	22	22	28	≤ 30	
TDS	mg/l	285	280	430	380	350	380	≤ 500	
Settleable Solids	mg/l	0.1	0.1	0.1	0.0	0.0	0.0	≤ 0.5	
Sulfide	mg/l	<0.2	<0.2	<0.2	<0.2	<0.2	<0.2	≤ 1.0	
TKN	mg/l	21.56	19.32	6.72	20.72	23.80	36.12	≤ 35	
Oil & Grease	ml/l/hr	<5	<5.0	<5.0	<5	<5	<5	≤ 20

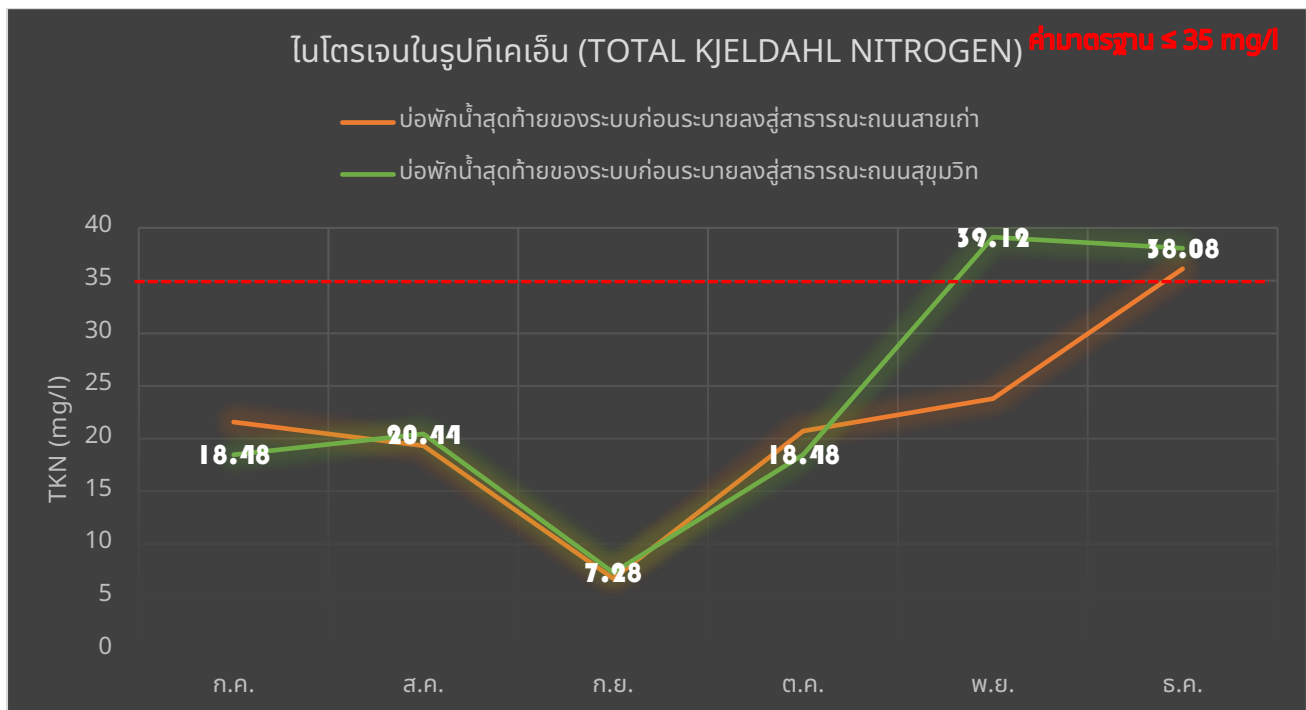
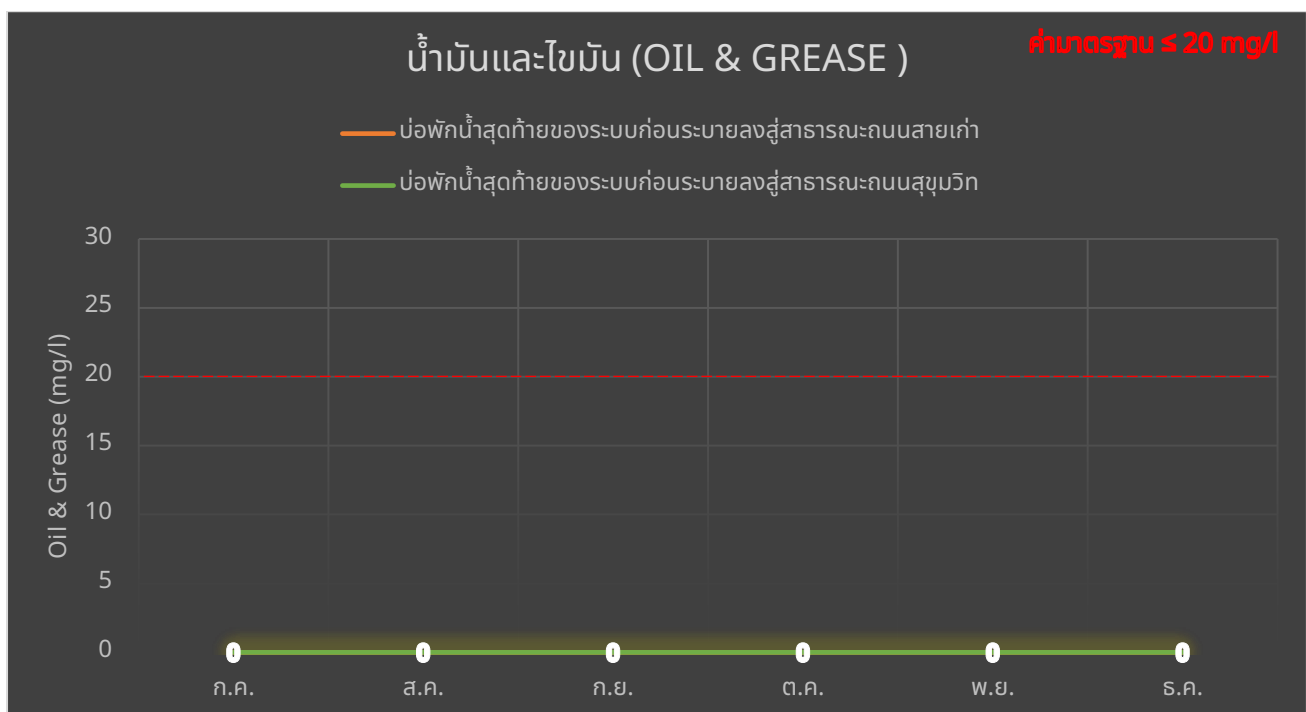
ดัชนีคุณภาพน้ำทิ้ง	หน่วย	ผลการตรวจวัด ^(๑)						ค่ามาตรฐาน ^(๒)	เกณฑ์กำหนดใน รายงานฯ ^(๓)
		4 ก.ค.	7 ส.ค.	4 ก.ย.	2 ต.ค.	8 พ.ย.	14 ธ.ค.		
pH	-	7.1	7.5	7.6	7.5	7.5	7.5	5-9	
BOD	mg/l	16	14	8	12	28	26	≤ 20	
SS	mg/l	14	18	22	26	28	26	≤ 30	
TDS	mg/l	214	220	440	400	420	360	≤ 500	
Settleable Solids	mg/l	0.0	0.0	0.1	0.0	0.0	0.0	≤ 0.5	
Sulfide	mg/l	<0.2	<0.2	<0.2	<0.2	<0.2	<0.2	≤ 1.0	
TKN	mg/l	18.48	20.44	7.28	18.48	39.12	38.08	≤ 35	
Oil & Grease	ml/l/hr	<5	<5.0	<0.5	<5	<5	<5	≤ 20
